令和2年6月30日  
大臣官房技術調査課  
総合政策局公共事業企画調整課  
北陸地方整備局『道路トンネル点検記録作成支援ロボット技術』に関する  
試験結果等を公表します

～ 新技術の活用に向けて ～

# 道路トンネル試験の実施箇所

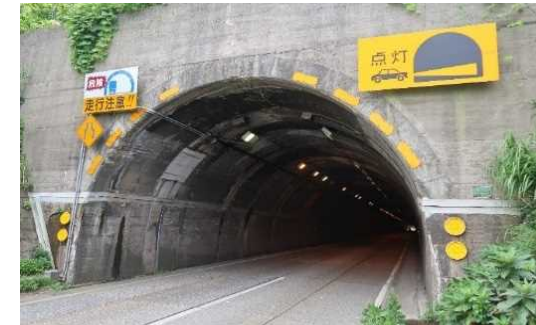
- 路線名 : 国道8号
- トンネル概要(No1)
  - トンネル名称 : 米山トンネル
  - トンネル延長 : L=350 m
  - トンネル内装・天井板 : 覆工(内装なし)
  - 前回トンネル点検年度 : 平成29年度

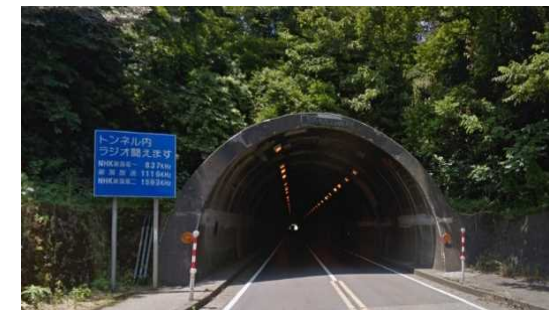
- トンネル概要(No2)
  - トンネル名称 : 芭蕉ヶ丘トンネル
  - トンネル延長 : L=455 m
  - トンネル内装・天井板 : 覆工(内装なし)
  - 前回トンネル点検年度 : 平成29年度
