信濃川の堤防及び護岸の損傷箇所の緊急復旧工事については、順調に進んでおり、本日完了見込みです。

1月1日16時10分に発生した「令和6年能登半島地震」により、信濃川左岸2.0k付近（新潟市西区平島地先）の堤防の一部に沈下が発生し、護岸にも損傷が確認されました。

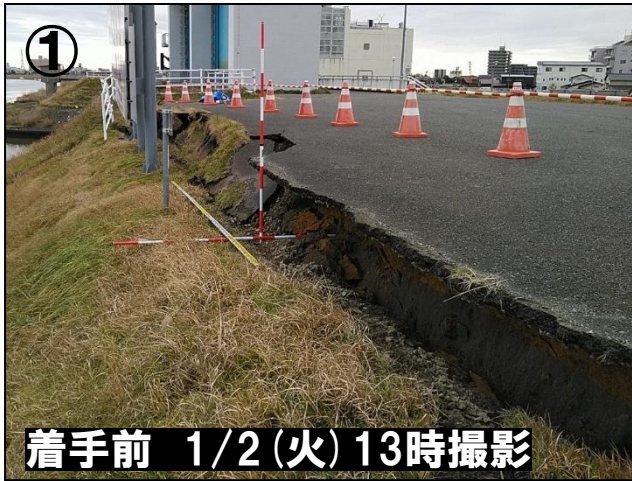
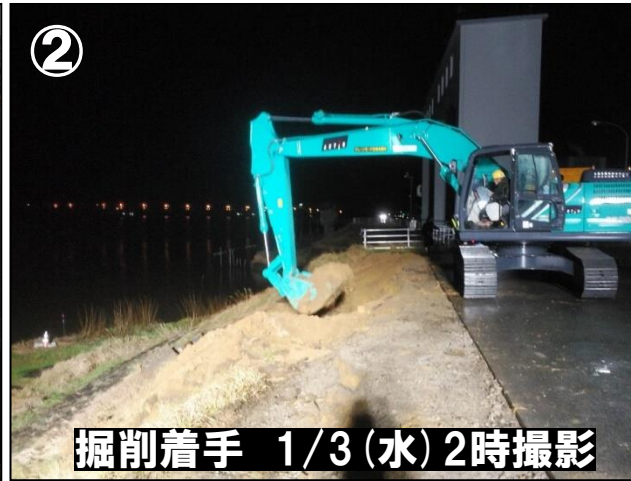
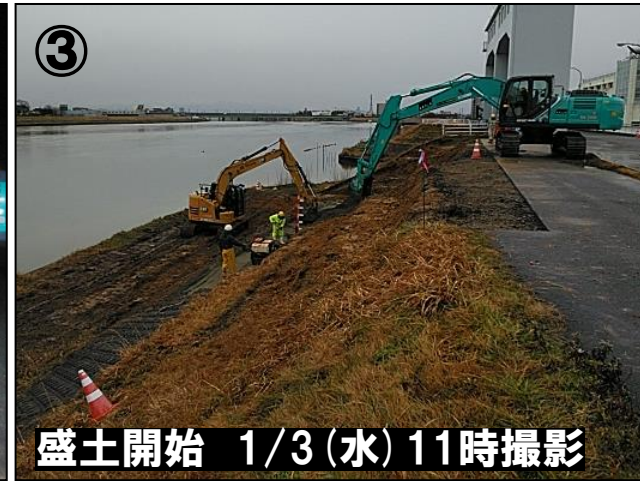
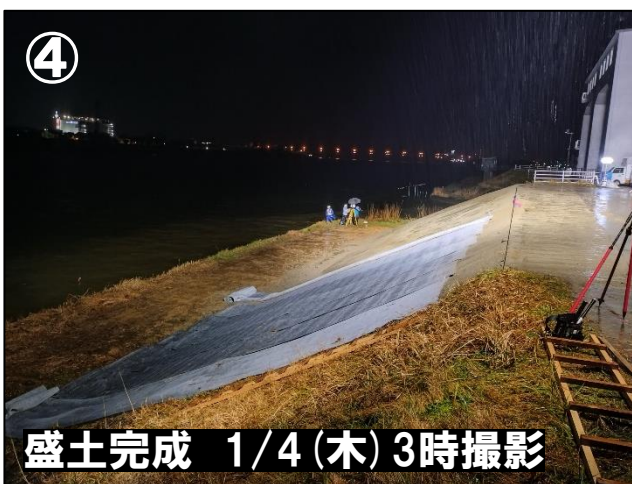
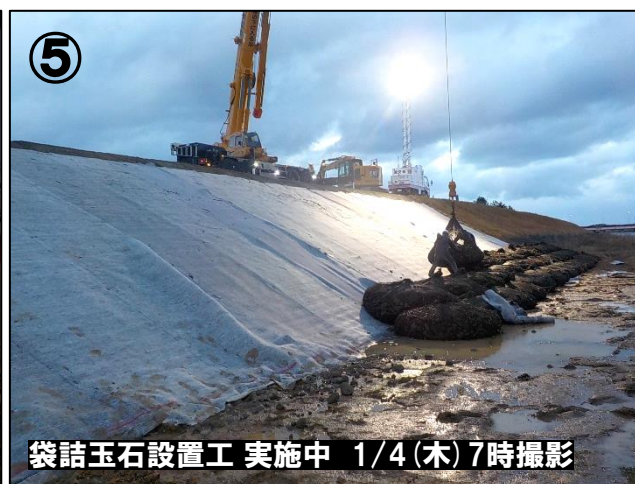
被災概要: 左岸2.0k付近(新潟市西区平島地先)で堤防沈下(長さ約35m、深さ約1m)及び護岸の損傷

- ・着手時間: 1月2日(火)19時
- ・堤防から崩落した土砂及び損傷した護岸を撤去し、盛土を実施。
- ・堤防保護のため、応急的に袋詰玉石を設置。
- ・現在までの復旧状況については、別紙のとおり。
