国土交通省 千曲川河川事務所

記者発表資料
令和6年2月29日

立ヶ花狭窄部～村山橋間における桜づつみの覆土崩落 ～現在、原因調査中。堤防機能に支障なし。～

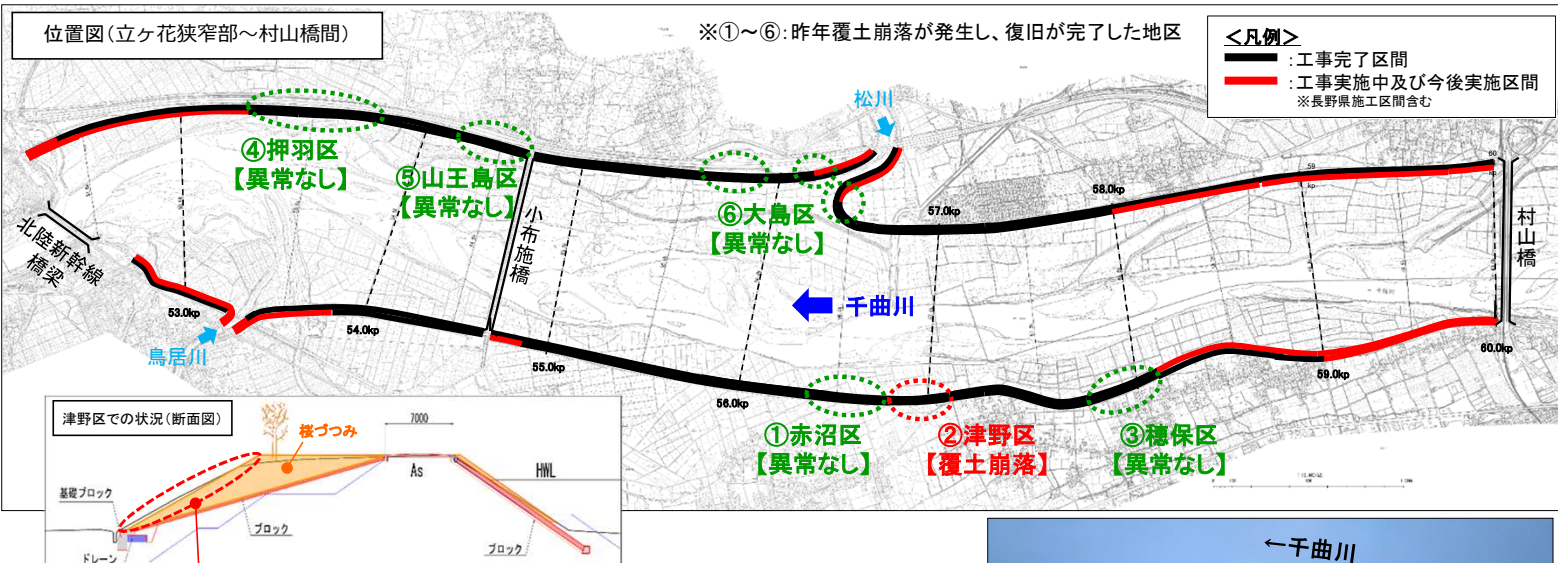
○川裏の覆土(桜づつみの覆土)が一部崩落

○堤防機能に支障はありません

今後の降雪・降雨による拡大を防止するため、**ブルーシートによる養生を実施**しました。桜づつみの覆土崩落であるため、**堤防に必要な断面の欠損や護岸損傷などは発生しておらず、堤防機能に支障はありません。**
