記者発表資料
令和6年3月2日

【第3報】

立ヶ花狭窄部～村山橋間における桜つつみ等の覆土崩落 ～新たに1地区で変状（亀裂）を確認。堤防機能に支障なし。～

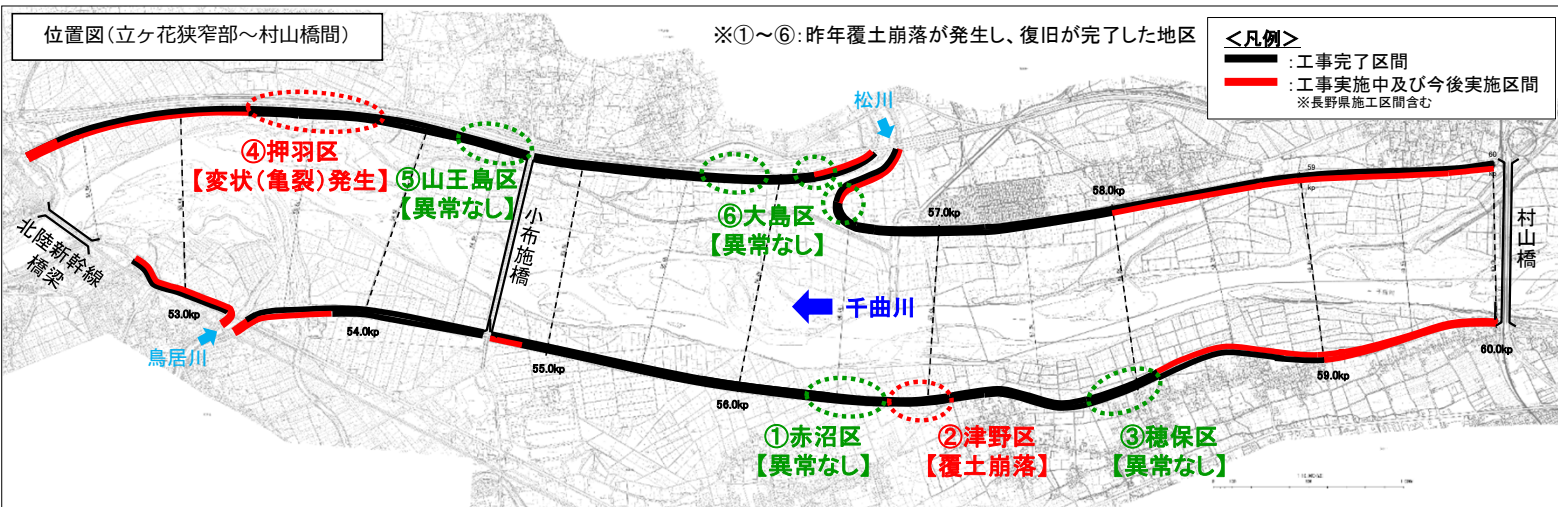
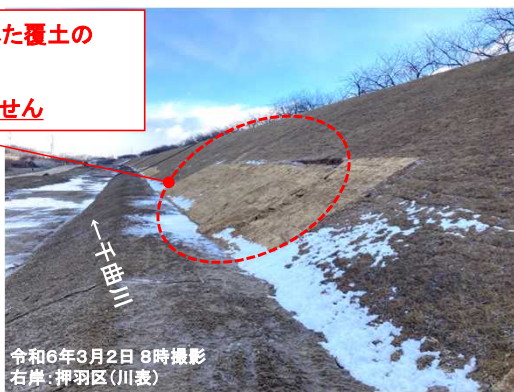
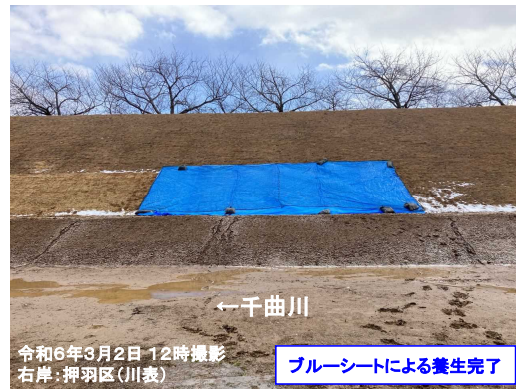
本日の河川巡視の結果、堤防強化区間において、川側の護岸表面に実施した覆土の一部に変状（亀裂）が発生していることを確認しました。

なお、川側の護岸表面に実施した覆土の変状（亀裂）であるため、堤防に必要な断面の欠損や護岸損傷などは発生しておらず、堤防機能に支障はありません。

- 川側の護岸表面に実施した覆土の一部に変状（亀裂）を確認
- 堤防機能に支障はありません

新たな変状（亀裂）箇所についても、今後の降雪・降雨による拡大を防止するため、ブルーシートによる養生を実施しました。

今後、専門家に現地調査を実施して頂く予定です。
