国土交通省 千曲川河川事務所

記者発表資料
令和5年5月12日

立ヶ花狭窄部～村山橋間における河川堤防の覆土崩落 ～現在、原因調査中。堤防機能に支障なし。～

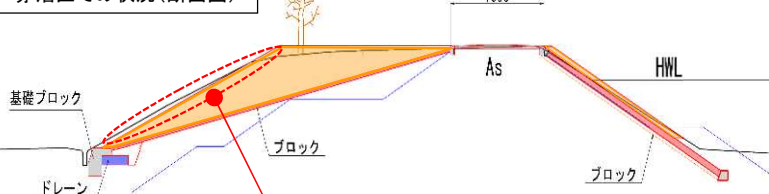
赤沼区での状況(断面図)

覆土（堤防表面の被覆土）の崩落であるため、堤防に必要な断面の欠損や護岸損傷などは発生しておらず、堤防機能に支障はありません。

○川裏の覆土(堤防表面の被覆土)が一部崩落
 ○堤防機能に支障はありません

今後の降雨による拡大を防止するため、ブルーシートによる養生を実施
