常願寺川護岸擁壁倒壊箇所への 応急復旧盛土に着手しました ～立山町岩嶽寺地先～

7月6日に確認された常願寺川右岸19.4k付近(立山町岩嶽寺地先)の護岸擁壁の倒壊について、7月11日より工事用道路の整備を進めてきましたが、倒壊箇所へのアクセスルートが確保され、7月23日より被災後の法面崩壊対策のための盛土作業に着手しました。

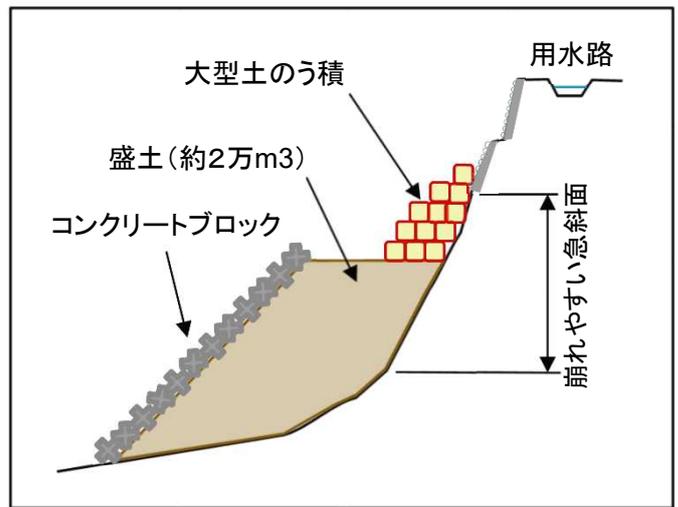
応急対策工のイメージ

常願寺川の洪水による被災河岸の侵食防止を図るためにコンクリートブロックを設置するとともに、崩れやすい急斜面の前面を盛土することで斜面を抑えて崩れるのを防ぎます。引き続き、工事用道路の整備も並行で進めながら、一日でも早い応急対策工の完成を目指して作業をしてまいります。

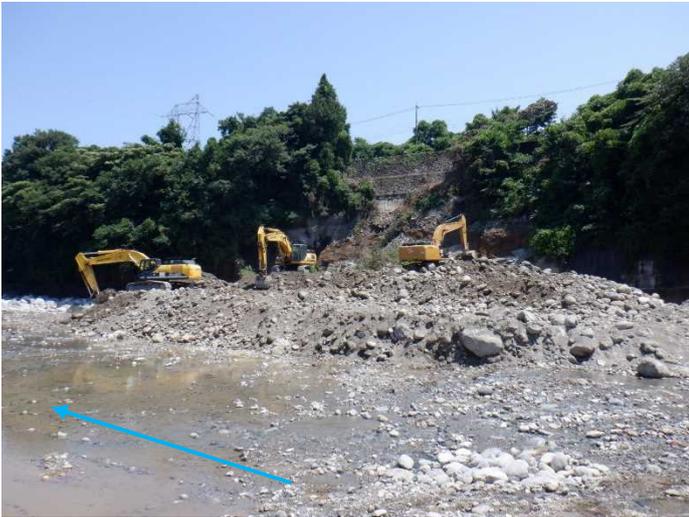
盛土の作業状況

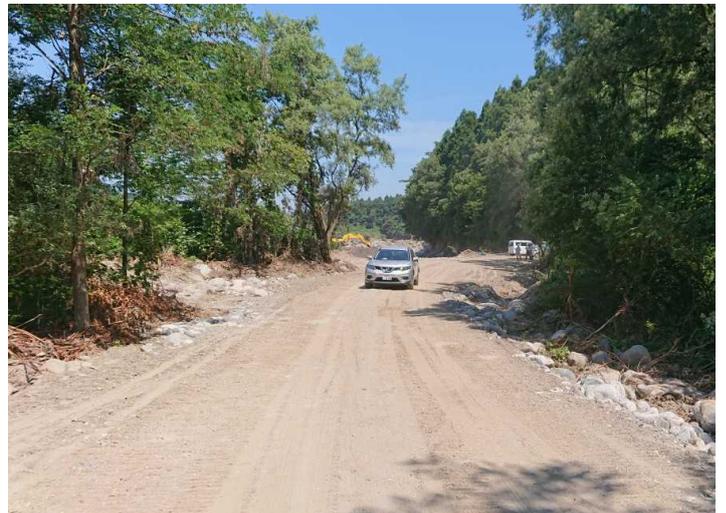
整備した工事用道路

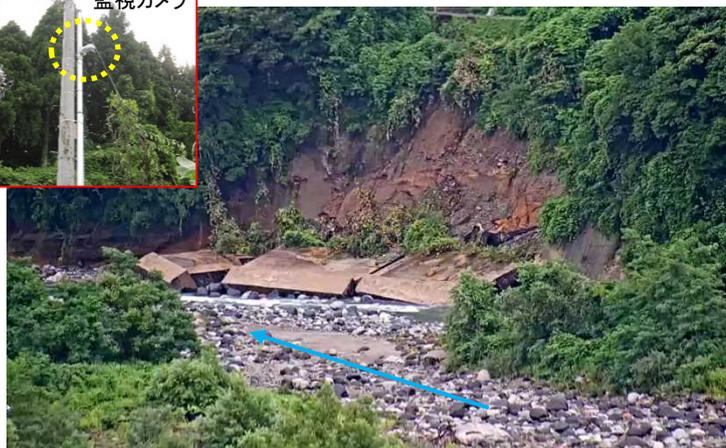
監視カメラの映像

応急復旧作業を進めると同時に、引き続き、監視カメラや、斜面の変状を観測する機器を設置しリアルタイムで把握しています。

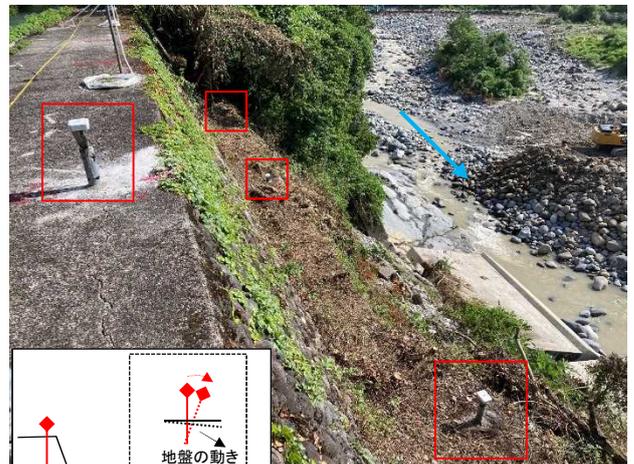
観測機器の設置
