北陸地方整備局
飯豊山系砂防事務所

令和4年8月3日からの大雨より1年を迎えて これまでの飯豊山系砂防事務所の取り組み

令和4年8月3日からの大雨より1年を迎えて —これまでの飯豊山系砂防事務所の取り組み—

飯豊山系砂防事務所管内での施設効果事例（土石流）

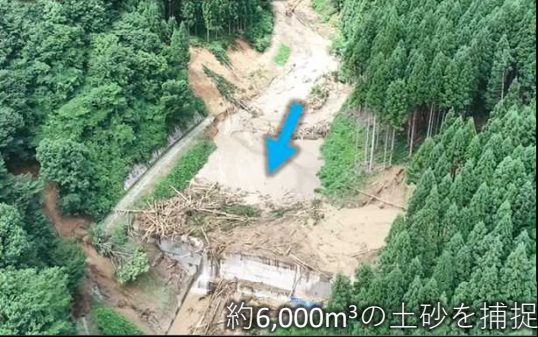
⑥下土沢砂防堰堤

約6,000m³の土砂を捕捉

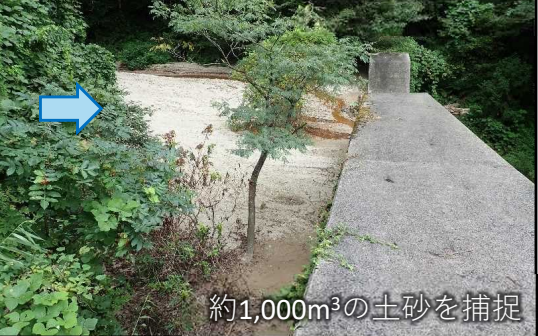
土石流発生後

約1,000m³の土砂を捕捉

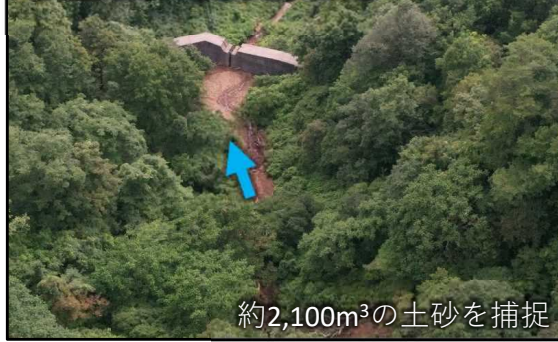
②庄九郎の沢砂防堰堤

約2,100m³の土砂を捕捉

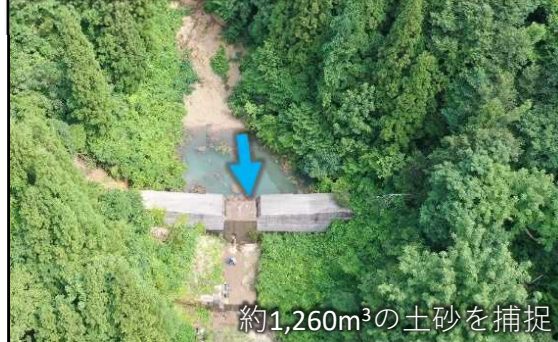
③石滝沢砂防堰堤

約1,260m³の土砂を捕捉

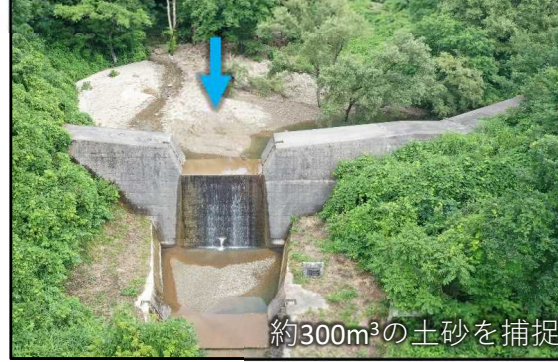
④小小倉沢下流砂防堰堤

約300m³の土砂を捕捉

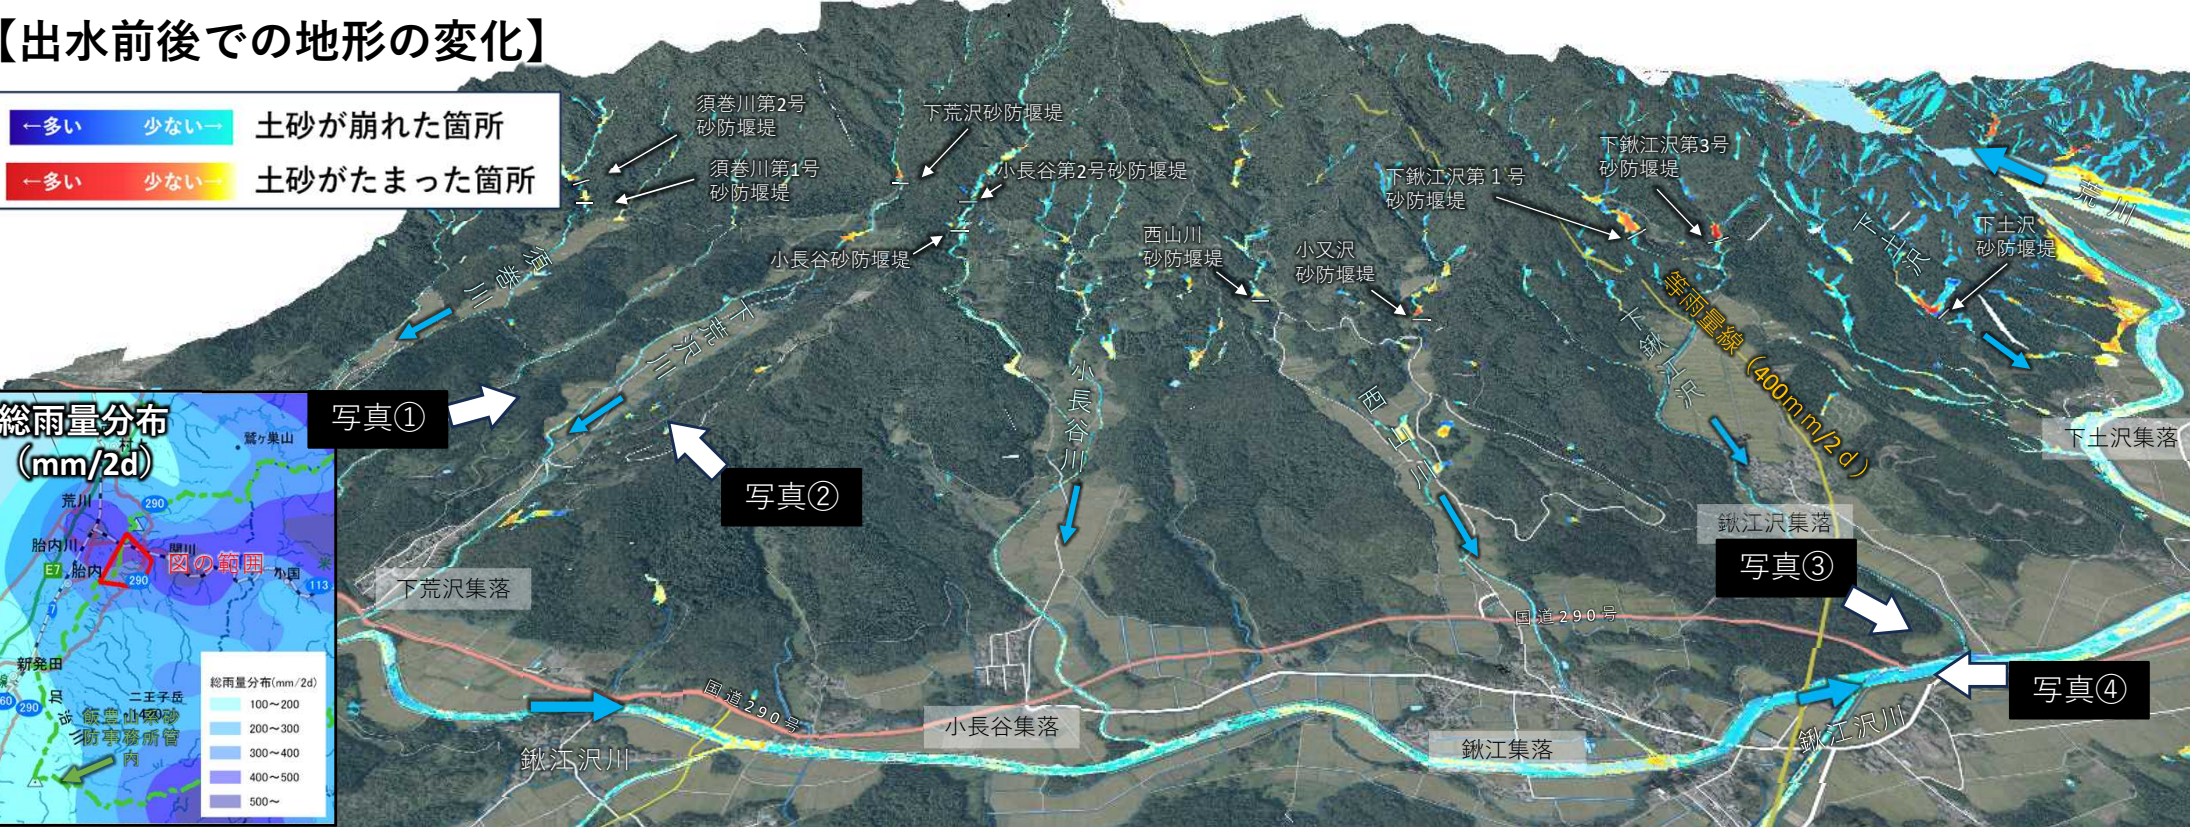
【出水前後での地形の変化】

○鋤江沢川に流出する土砂を砂防堰堤でとめ、下流の被害を軽減しました。(関川村、胎内市)

| ←多い | ←少ない | 土砂が崩れた箇所 |
| ←多い | ←少ない | 土砂がたまった箇所 |

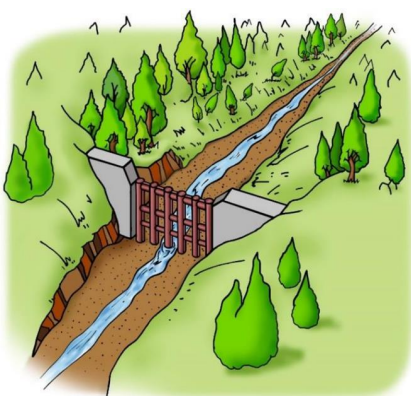
透過型砂防堰堤を設けた場合、普段は水と土砂は下流に流れていきます。

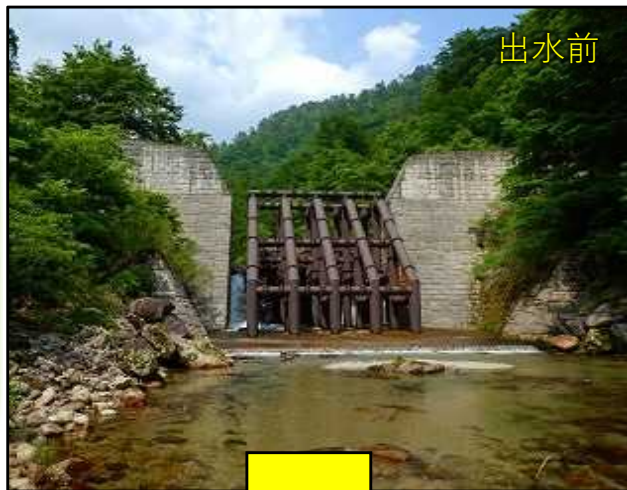
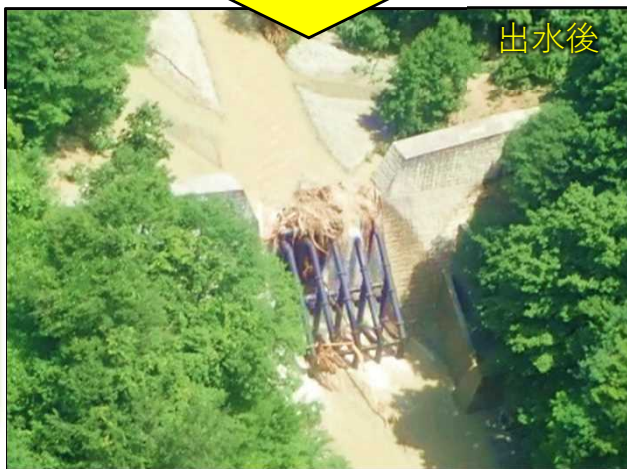
明沢川第3号砂防堰堤

- 明沢川第3号砂防堰堤は、平常時は水と土砂が下流に流れる『透過型』と呼ばれる構造の砂防堰堤です。
- 令和4年8月の大雨の時は、土石流を捕捉し下流域における被害を低減しました。

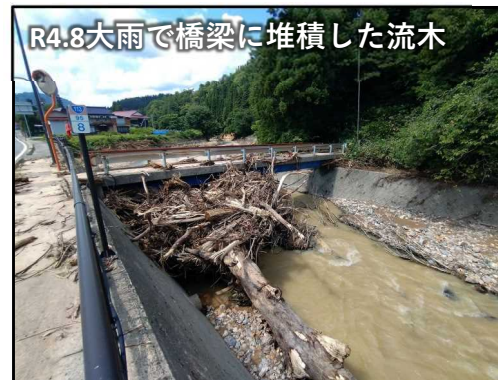
R4.8大雨で橋梁に堆積した流木

土砂とともに流下する流木は、橋梁などに堆積し、洪水被害を拡大する危険性があります。

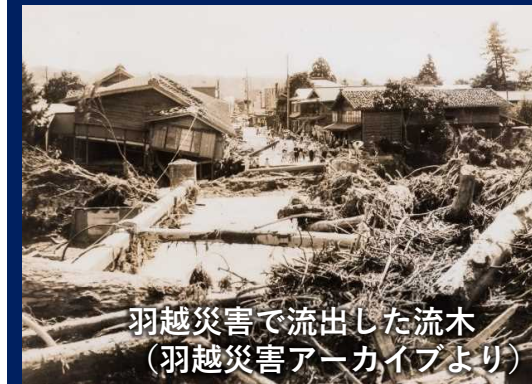
【羽越水害】

大量の流木が流出し、小国橋等で堆積しました。

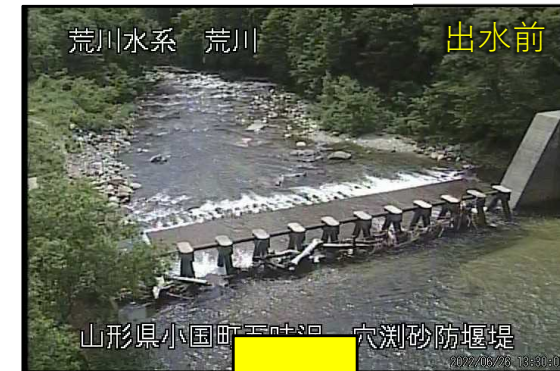
出水前

荒川水系 荒川

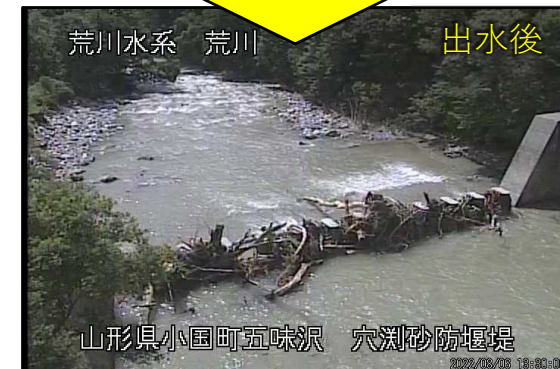
出水後

荒川水系 荒川

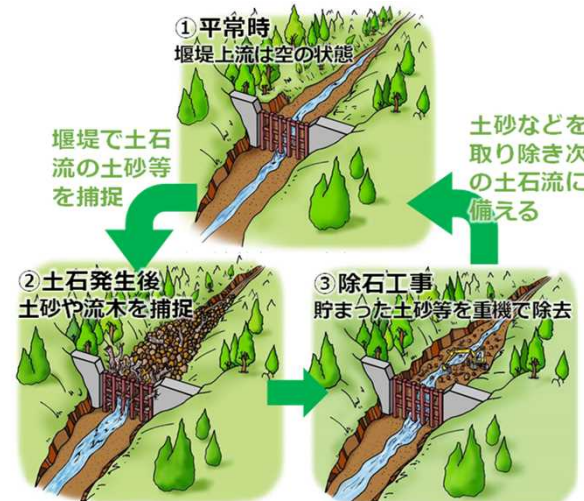
【除石工事】

砂防堰堤に貯まった岩、土砂、流木などは次の土石流に備えて取り除く必要があります。

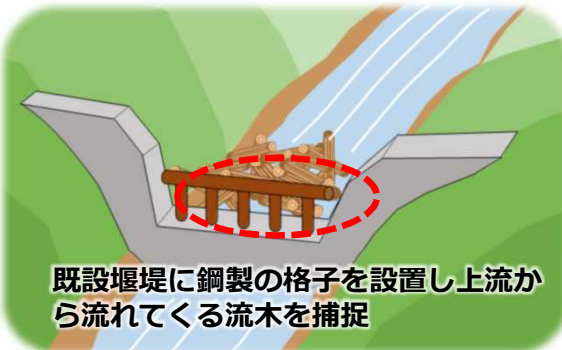
【流木止め設置】

既設の堰堤に鋼製の格子を設置し、流下する流木を捕捉する機能を加えます。
