信濃川の堤防機能を回復する工事を行います

～出水期前までに工事を完了させます～

堤防損傷状況

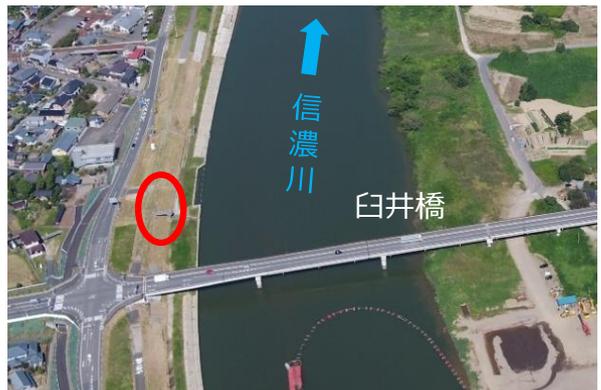
堤防亀裂発生箇所（庚塚取水樋管付近）

令和6年11月20日に実施した河川巡視・堤防点検において、臼井橋下流左岸^{かねつか}の庚塚取水樋管付近で堤防の亀裂を発見しました。

堤防亀裂 幅10～20cm 深さ3.5m以上（別紙堤防損傷状況）

信濃川左岸16.8k付近（新潟市南区臼井地先）

このため、亀裂が発見された箇所の詳細な調査や施設点検を行い、堤防の機能回復を図るための対策・モニタリングについては専門家※の助言を聞いたうえで行います。

令和7年3月10日（月）より、災害協定業者「(株)廣瀬」の協力のもと工事に着手し、出水期を向かえる5月末までに工事を完了させる予定です。
