国土交通省 千曲川河川事務所

記者発表資料
令和6年4月9日

立ヶ花狭窄部～村山橋間における桜づつみ等の覆土崩落 ～現在、原因調査中。堤防機能に支障なし。～

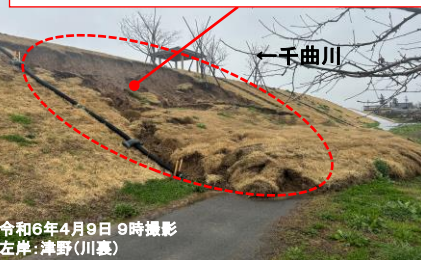
令和6年4月9日 9時撮影
左岸: 津野(川裏)

本日(4/9)の河川巡視の結果、堤防強化区間において、川裏の桜づつみの覆土及び川側の護岸表面に実施した覆土が崩落していることを確認しました。

堤防に必要な断面の欠損や護岸損傷などは発生しておらず、堤防機能に支障はありません。

○川裏の覆土(堤防表面の被覆土)が一部崩落
○堤防機能に支障はありません

今後の降雨による拡大を防止するため、ブルーシートによる養生を実施しております。

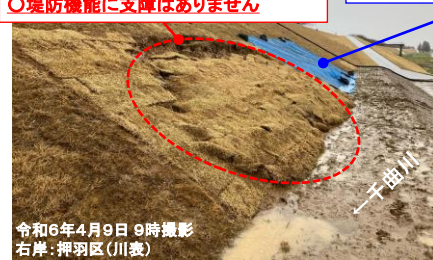
令和6年4月9日 9時撮影
右岸: 押羽区(川裏)

○川側の護岸表面に実施した覆土の一部に変状(亀裂)を確認
○堤防機能に支障はありません

<現在養生中>
R6年3月2日変状(亀裂)が確認された箇所
