国土交通省 千曲川河川事務所

記者発表資料
令和6年5月29日

立ヶ花狭窄部～村山橋間における桜づつみ等の覆土崩落 ～堤防機能に支障なし。今後、抜本的な対策を検討・実施していきます～

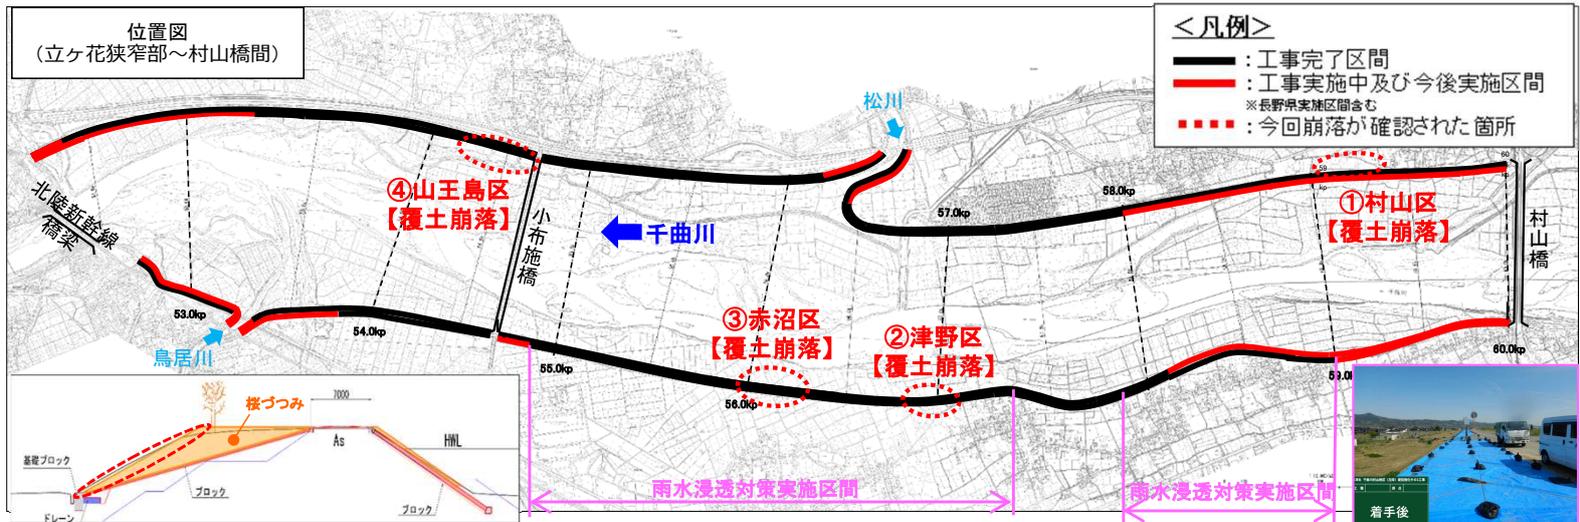
昨日(5/28)からの降雨を受け、5/28～29日の河川巡視等の結果、堤防強化区間において、川裏の桜づつみの覆土及び川側の護岸表面に実施した覆土等が崩落していることを確認しました。

堤防に必要な断面の欠損や護岸損傷などは発生しておらず、堤防機能に支障はありません。
今後の降雨による拡大を防止するため、ブルーシートによる養生を実施しております。

現在、原因確認を含めた調査を実施しているところです。

なお、現在R6年4月に発生した崩落箇所等の原因確認や抜本的な対策について、専門家のアドバイスをいただき検討しているところであり、今後抜本的な対策を実施していきます。
(予防保全対策として、GW前には左岸桜づつみ天端においてブルーシートによる雨水浸透対策を実施済み)

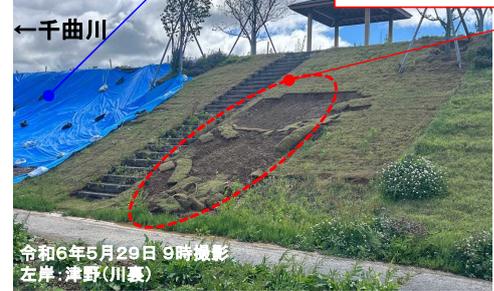
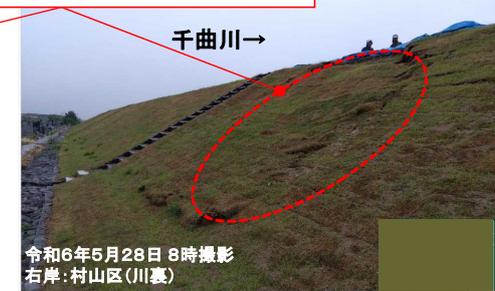
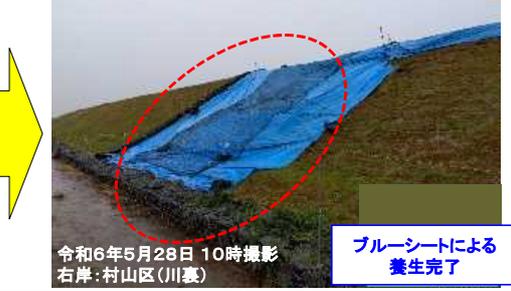
＜現在養生中＞
R6年4月9日崩落が確認された箇所

○川裏の覆土(堤防表面の被覆土)が一部崩落
○堤防機能に支障はありません
