## 令和7年8月7日前線豪雨被害による 小矢部川(小矢部市<sup>きょうでん</sup>経田地先)直轄河川災害復旧事業の着手

令和7年8月7日の前線豪雨により、小矢部川の長江水位観測所において氾濫危険水位を超える出水が発生しました。この出水により小矢部市<sup>きょうでん</sup>経田地先において河岸侵食の被害が発生したことを受けて、直轄河川災害復旧事業にて護岸整備に着手します。

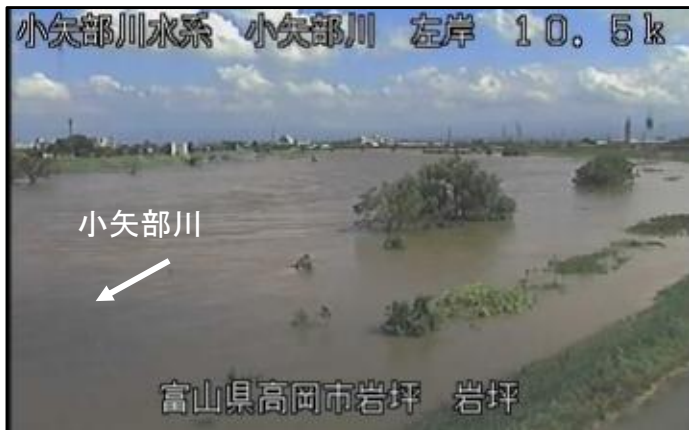
### 【出水状況】

・気象庁アメダスの観測では、砺波で7日12時までの12時間で204ミリを観測し8月の平年1か月分を半日で超える降水量となりました。南砺高宮でも降水に関する観測値が統計開始以来の極値を更新しました。

・この大雨により、長江水位観測所では氾濫危険水位を超え7日13時50分には観測開始後3番目の水位となる**最高水位7.88m**を記録しました。
