第7回 令和6年能登半島地震 道路復旧技術検討委員会

令和8年3月17日
国土交通省 北陸地方整備局

1. 国道249号 大規模崩落5箇所・被災橋梁の進捗状況について

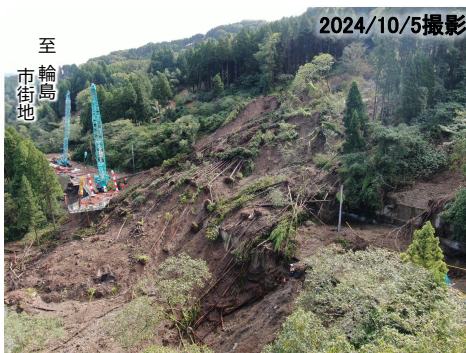
写真① 土砂流出状況

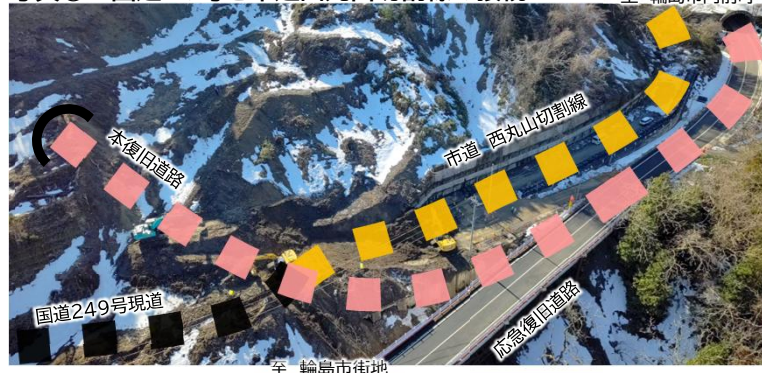
写真② 国道249号と市道西丸山切割線の接続

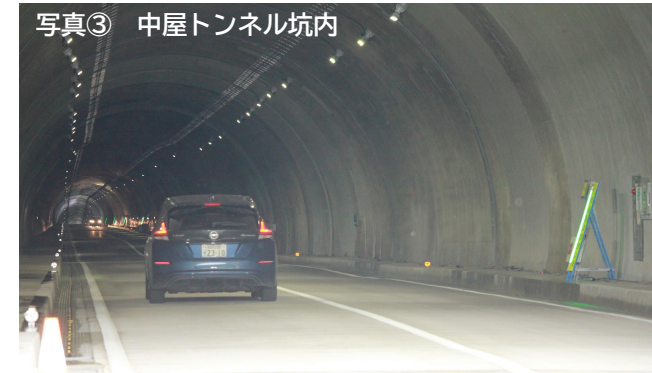
写真③ 中屋トンネル坑内

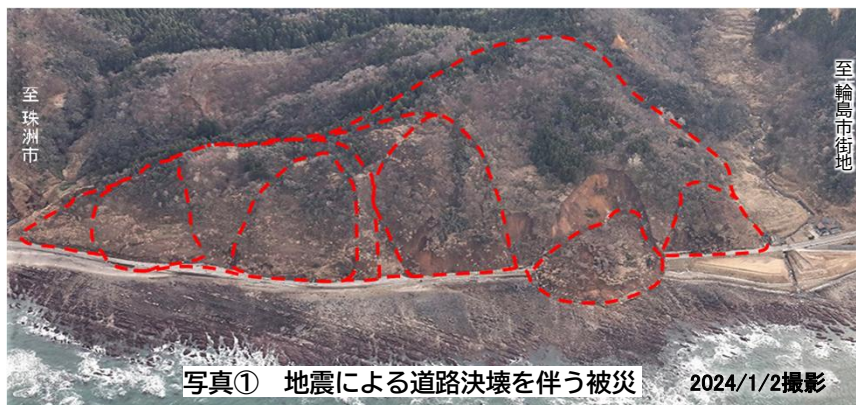
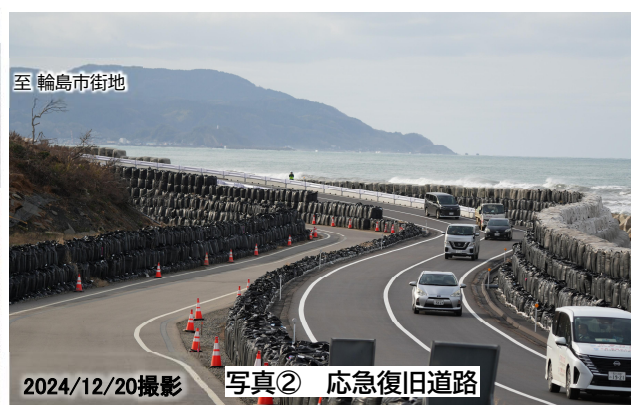
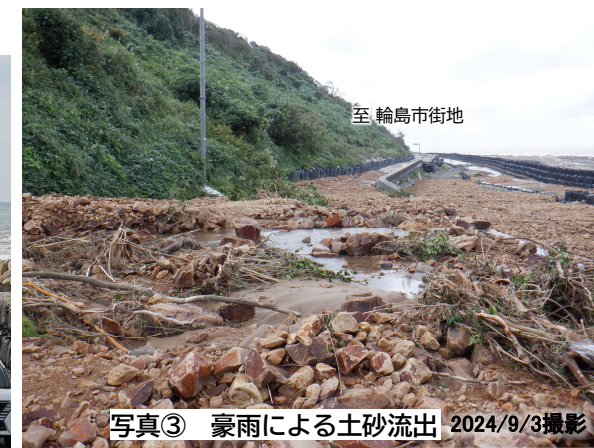
- 観測結果から地すべり斜面は一定程度安定していることから、道路平面線形・縦断線形を見直し、地すべり斜面からの離隔を確保
- 発生土を抑制しつつ、押え盛土と斜面对策工（アンカー工、横ボーリング、法面保護工など）を基本として対策工を実施
- 隆起海岸は継続して隆起の進行や沈降の動きがないかGNSS（全球測位衛星システム）で当面、観測を続ける

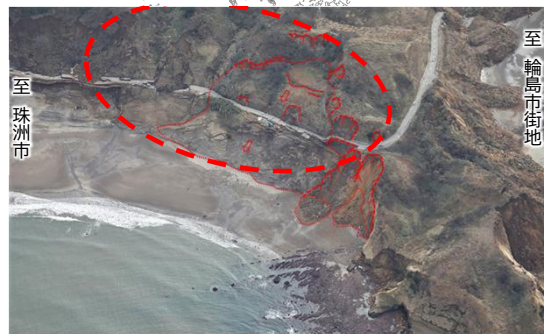
写真① 地震による地すべり・斜面崩壊

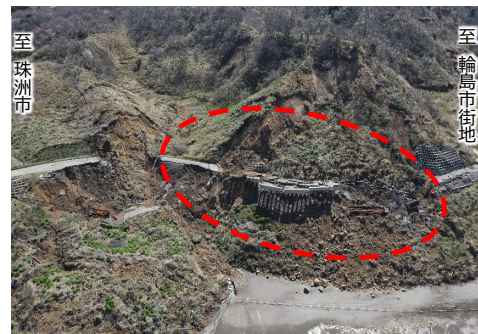
写真② 地震による道路決壊を伴う地すべり

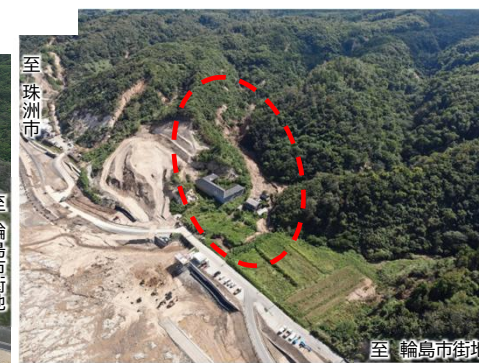
写真④ 豪雨による土砂流出

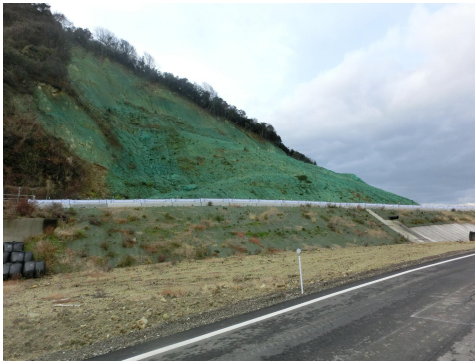
写真①: 地すべり頭部排土

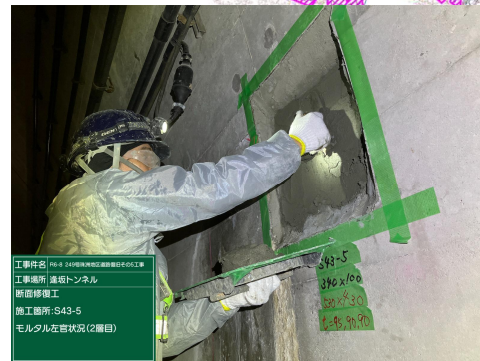
写真②: 既設トンネル補修

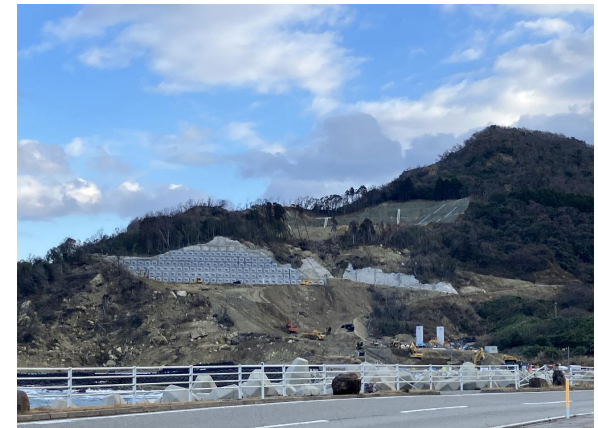
写真③: 頭部排土+アンカー工

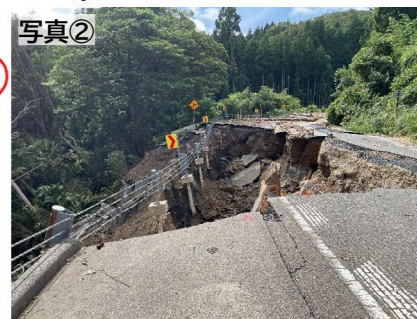
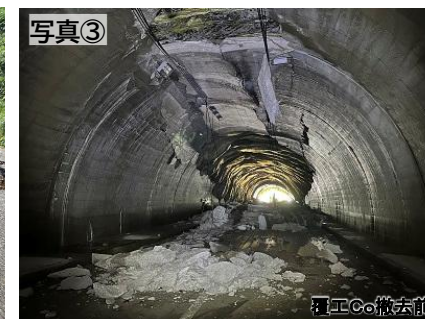
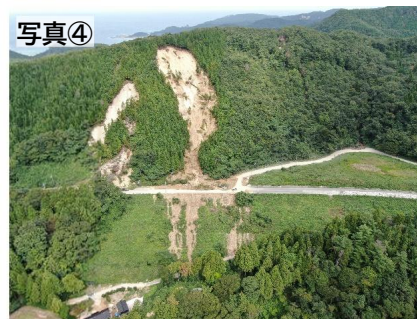
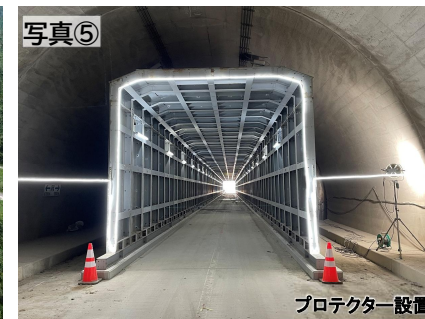
覆工Co、支保工の被災調査状況

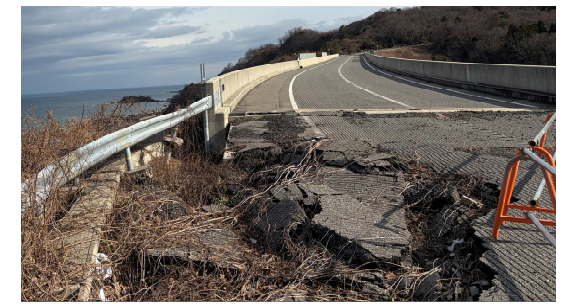
写真④: 烏川大橋
