## 信濃川の堤防機能を回復する工事が完了しました。

# 堤防の亀裂及び復旧状況

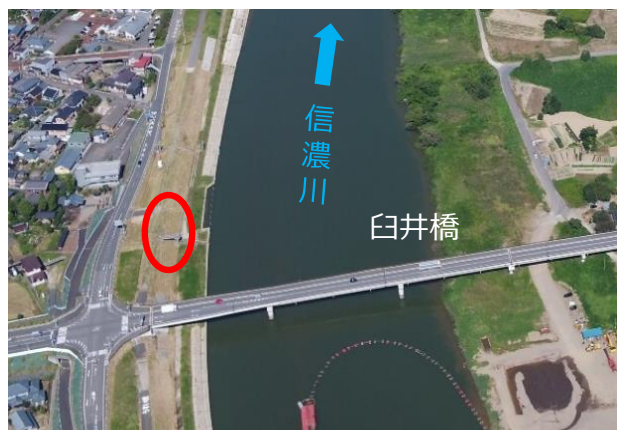
堤防亀裂発生箇所（庚塚取水樋管付近）

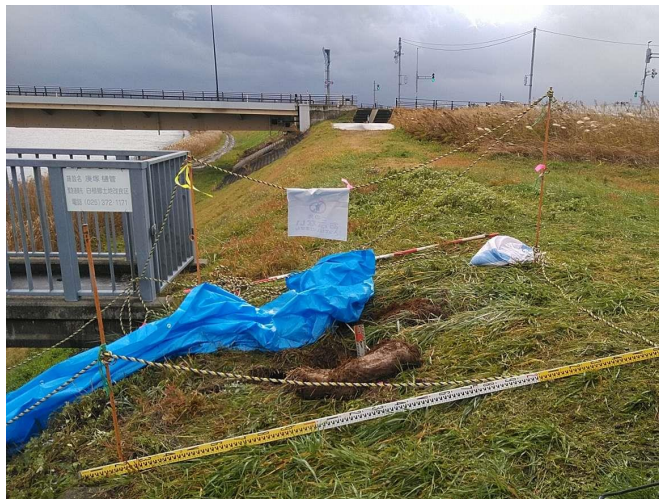
着手前（亀裂状況）

堤防亀裂 幅10～20cm 深さ3.5m以上（別紙堤防損傷状況）
