| 件 名 | 令和 6 年 9 月 20 日からの豪雨による災害発生から<br>1 年の復旧の進捗状況を取りまとめました。 |

# 令和6年9月20日からの豪雨による 災害発生から1年の 復旧の進捗状況

北陸地方整備局

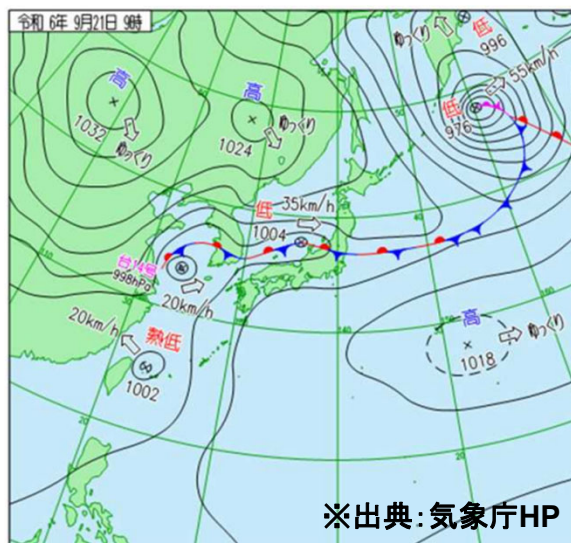
地上天気図（9月21日09時）

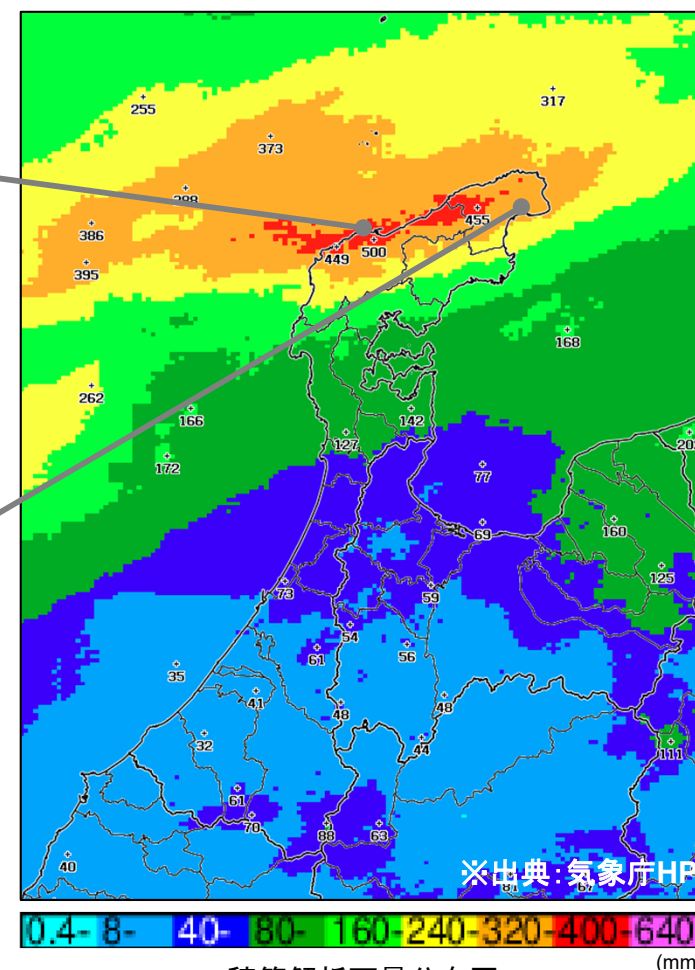
積算解析雨量分布図  
（9月21日00時から9月23日24時）

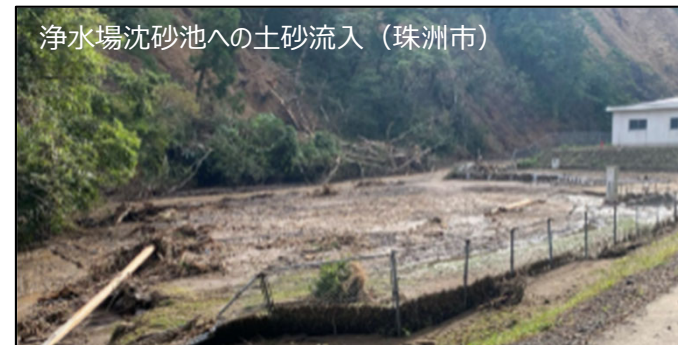
浄水場沈砂池への土砂流入（珠洲市）

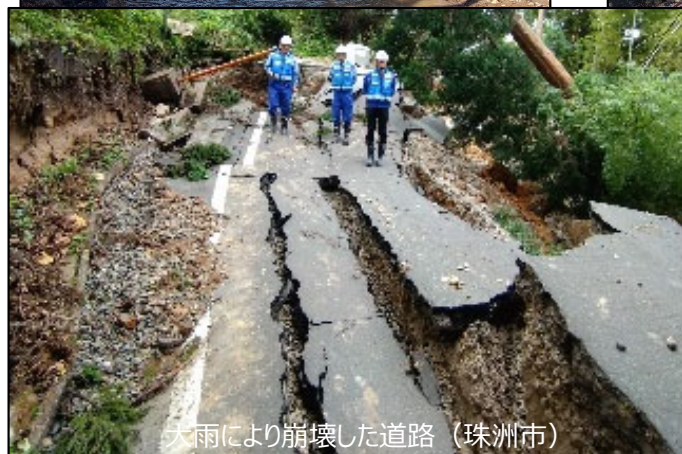
大雨により崩壊した道路（珠洲市）

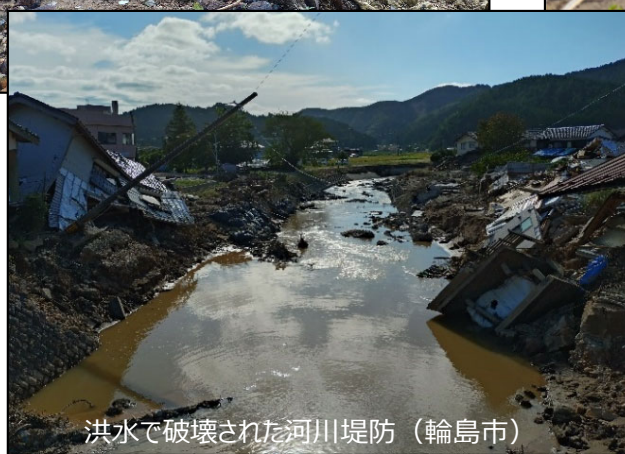
洪水で破壊された河川堤防（輪島市）

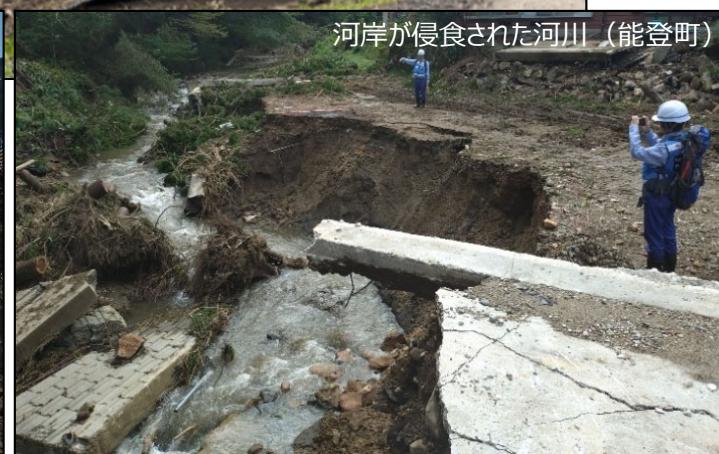
河岸が侵食された河川（能登町）

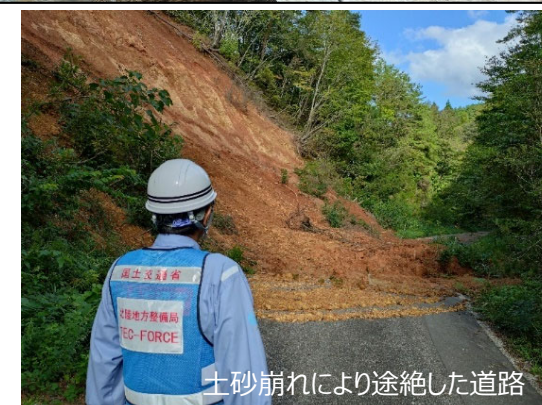
土砂崩れにより途絶した道路

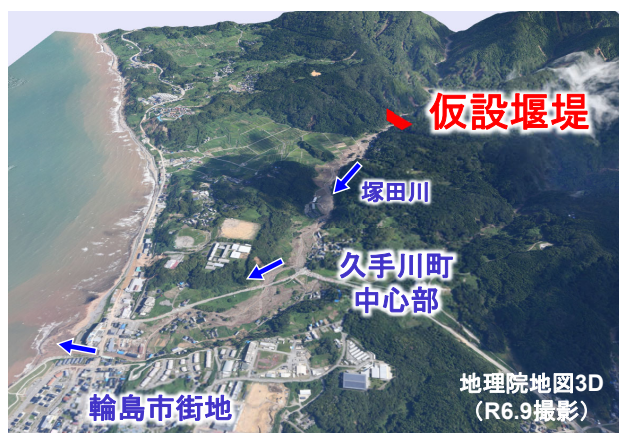
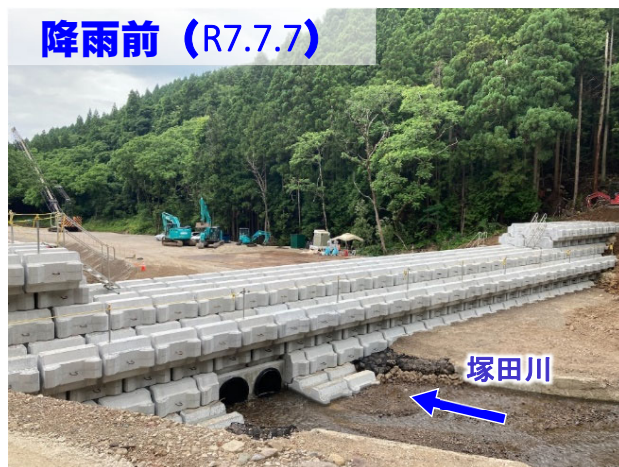
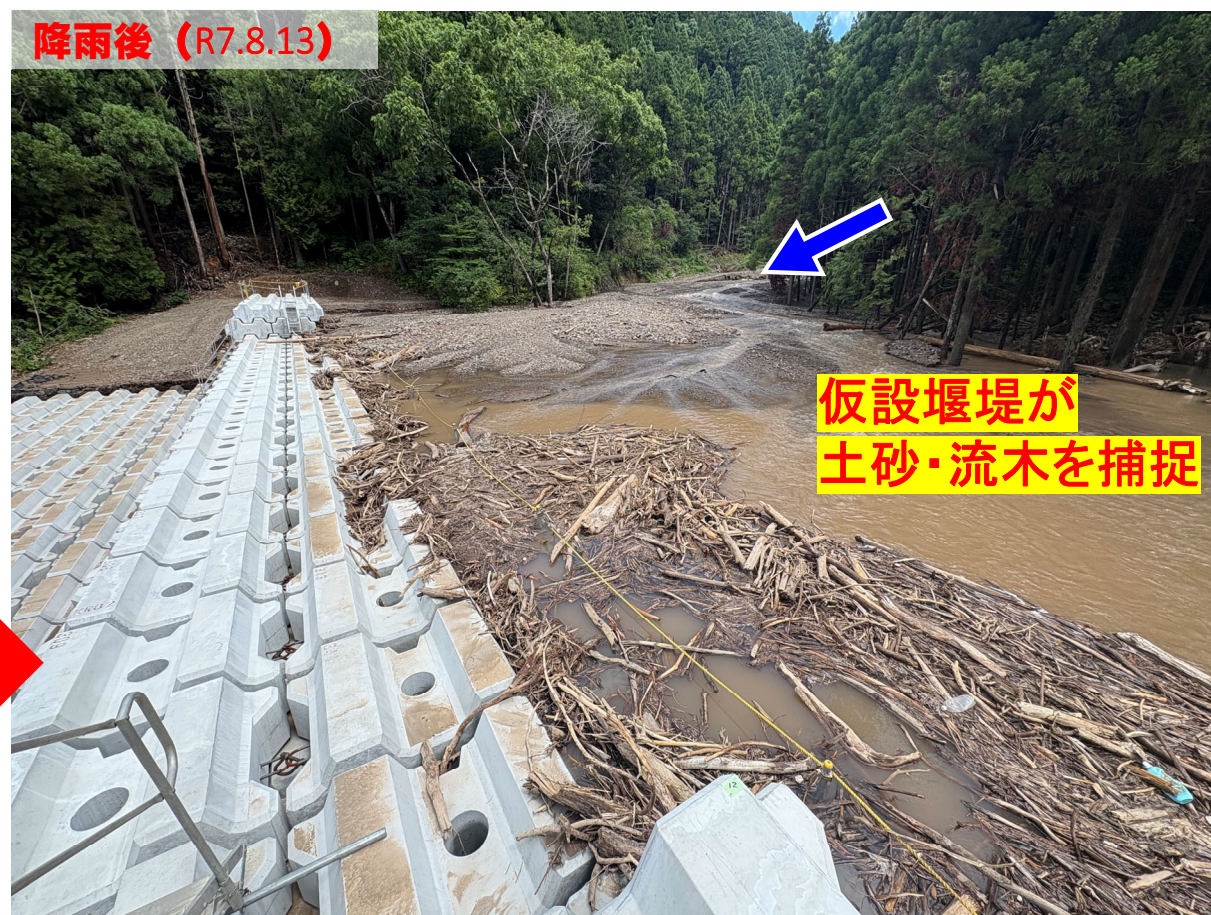
施設概要：塚田川仮設堰堤（令和7年7月完成）

効果：令和6年奥能登豪雨で土砂・洪水氾濫等による甚大な被害が生じた塚田川では、出水期までに整備した仮設堰堤が大雨で流出した土砂・流木8,000～10,000m<sup>3</sup>（速報値）を捕捉。下流域への土砂流出を抑制したことで、人家等への被害を防止した。

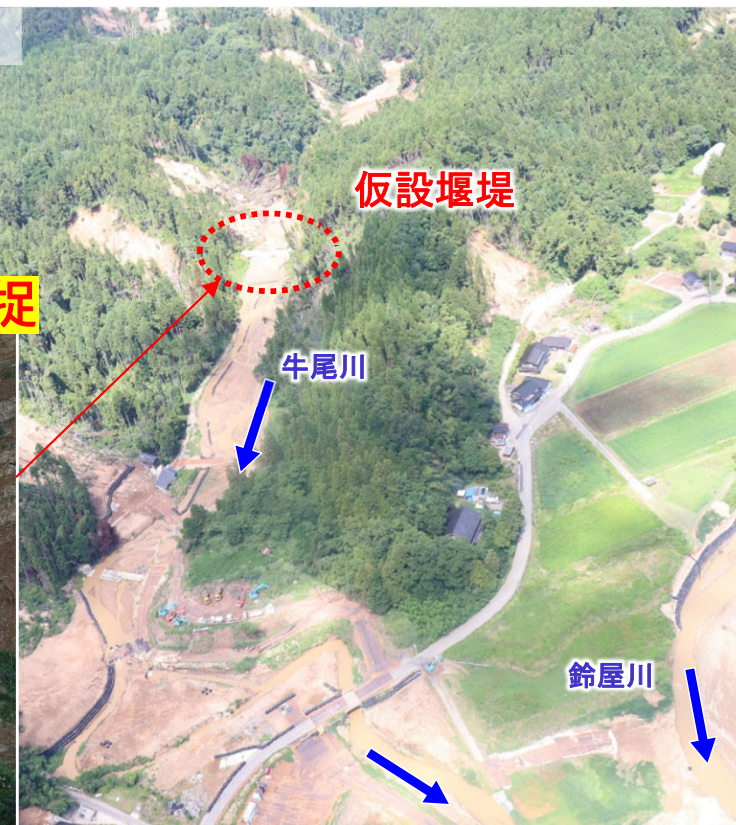
降雨後 (R7.8.13)

効果：令和6年能登半島地震と令和6年奥能登豪雨によって甚大な被害を受けた牛尾川では、不安定な土砂が大量に存在し、大雨時に流出し下流河川の河床上昇を引き起こすおそれがあった。出水期までに整備した仮設堰堤が大雨で流出した土砂・流木約10,000m<sup>3</sup>（速報値）を捕捉し、下流河川への土砂流出を抑制したことで下流人家等への被害を防止した。

仮設堰堤が  
土砂・流木を捕捉

施設概要：牛尾川仮設堰堤（令和7年5月完成）

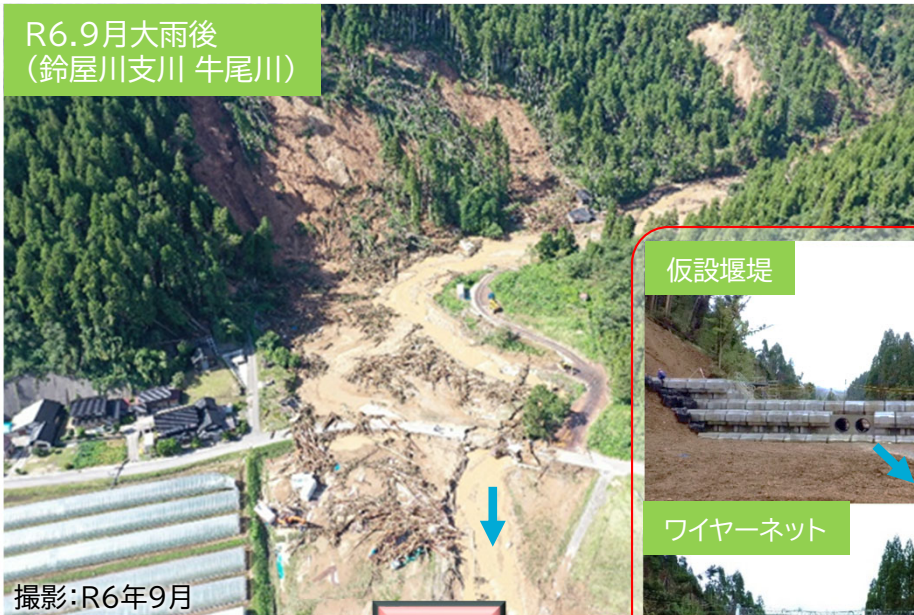
R6.9月大雨後  
（鈴屋川支川 牛尾川）

撮影：R6年9月

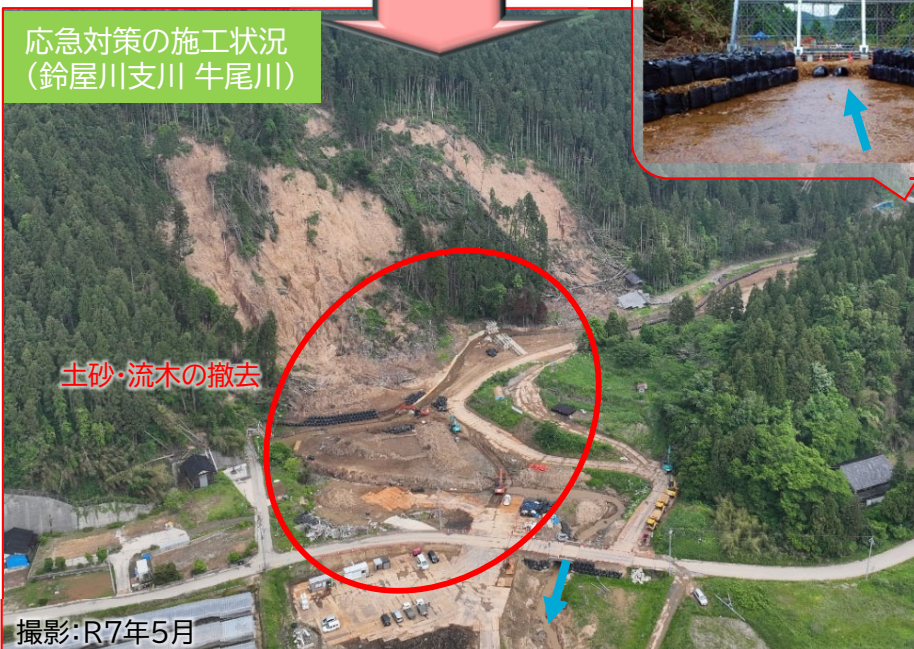
応急対策の施工状況  
（鈴屋川支川 牛尾川）

土砂・流木の撤去

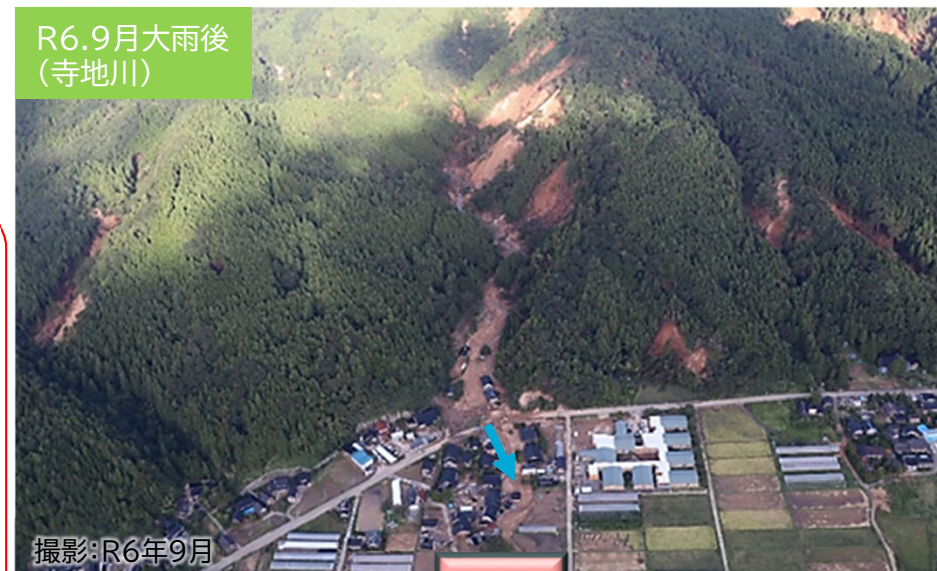
R6.9月大雨後  
（寺地川）

撮影：R6年9月

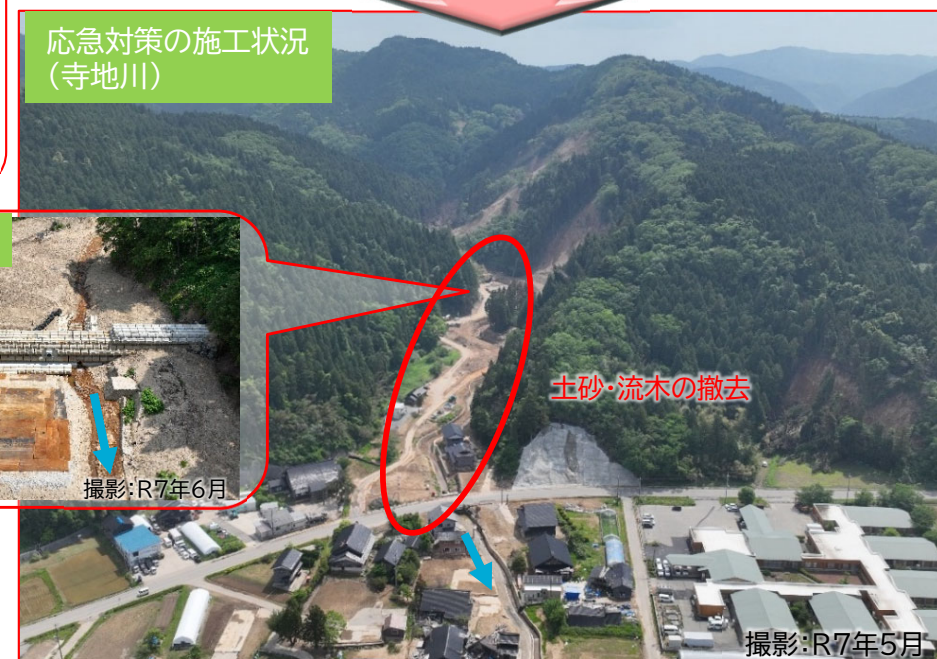
応急対策の施工状況  
（寺地川）

土砂・流木の撤去

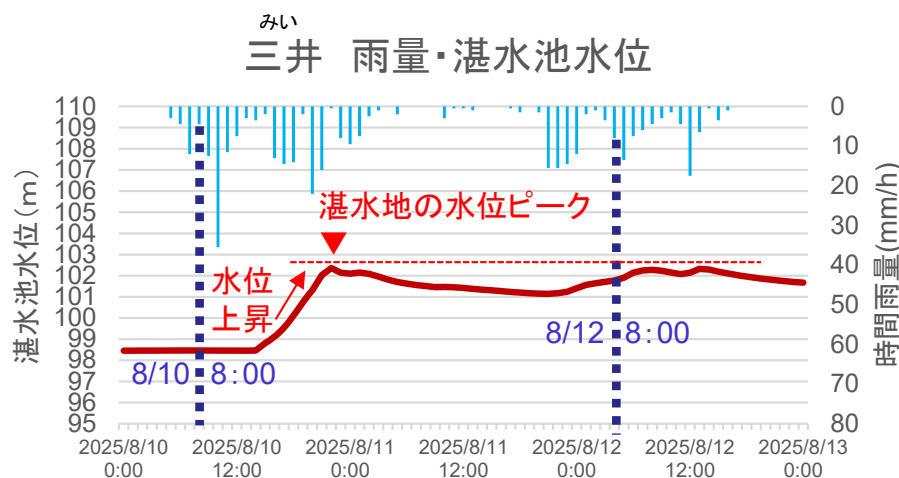
## 降雨後（R7.8.13）

施設概要：紅葉川（猿谷）仮排水路（令和7年6月完成）  
 効果：令和6年能登半島地震で河道閉塞（土砂ダム）が発生した河原田川において、出水期までに整備した仮排水路が大雨による流水を安全に流下させ、越流侵食による河道閉塞の決壊・土石流化を防ぎ、下流人家等への被害を防止した。

大雨に伴い湛水池の水位が上昇したが  
仮排水路が効果を発揮し  
流水を安全に流下させた

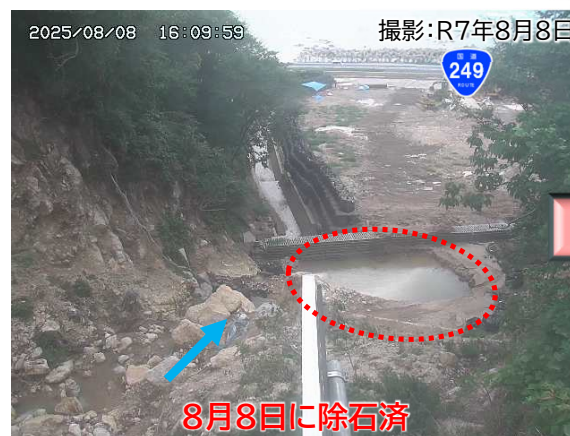
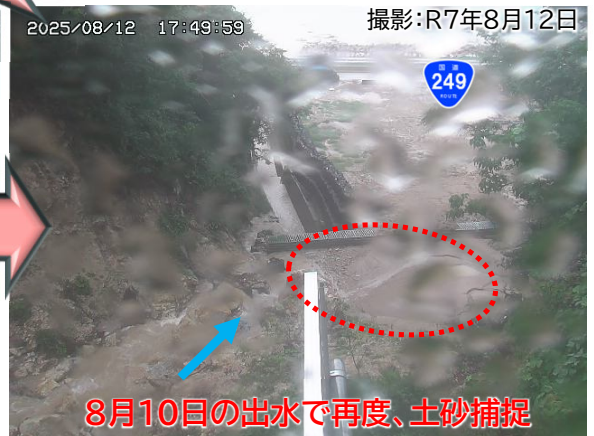
効 果：令和6年能登半島地震で発生した地すべり及び奥能登豪雨で発生した土砂流出に対し、出水期までに土砂流出防止工等を整備。8月6日の出水では土砂流出防止工により約500m<sup>3</sup>の土砂を捕捉。その後の迅速な除石により次期出水に備えたことにより、8月10日の出水でも再度土砂を捕捉し、R249への土砂流出防止に寄与。

土砂流出防止工による土砂捕捉の状況

施設概要：土砂流出防止工、仮設護岸工（令和7年5月完成）

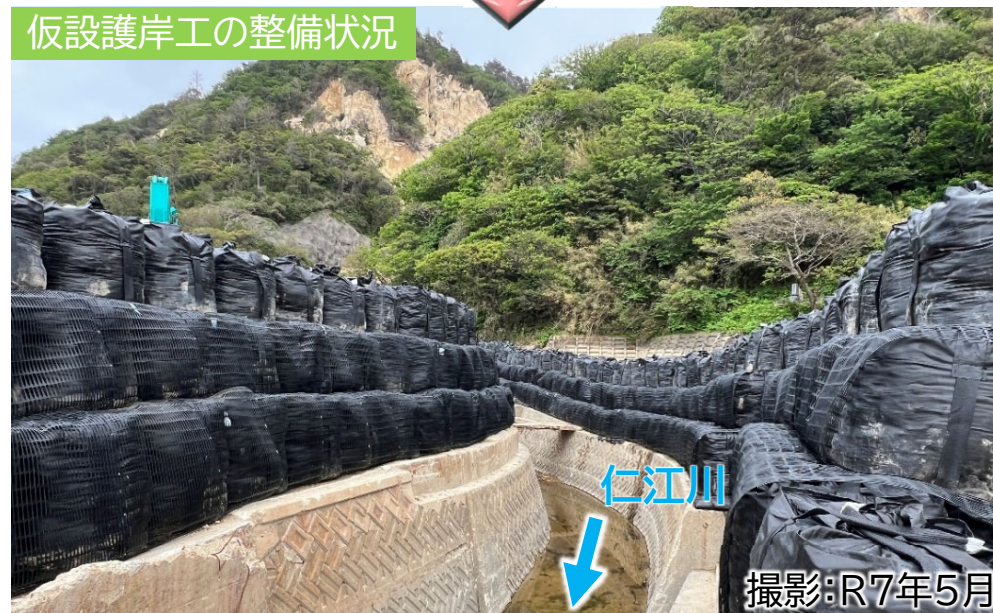
仮設護岸工の整備状況

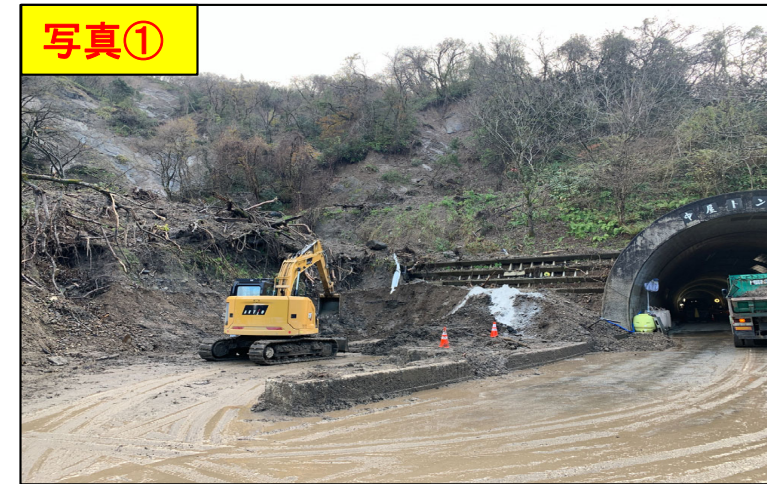
写真①

中屋トンネル(輪島市街地側坑口)の土砂撤去状況(R6.12)

- 中屋トンネルは、能登半島地震により覆工コンクリートが崩落し、国道249号の通行が遮断。
- 復旧作業を進め、令和6年9月に1車線通行確保を予定していたところに大雨による土砂崩落が発生。
- 大雨による被災から3ヶ月後（令和6年12月）に県道等の迂回路を活用して緊急車両等の1車線通行を確保。
- その後、土砂撤去や仮橋施工を進め、被災から10ヶ月後（令和7年7月）に一般車両の2車線通行を確保。

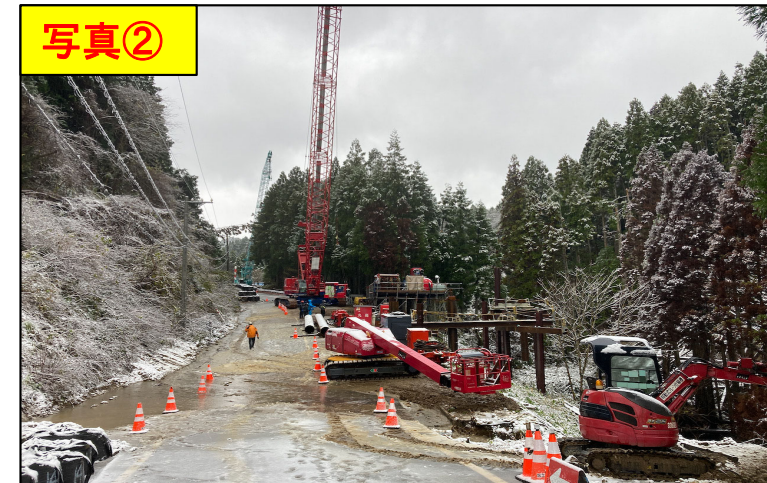
写真②

中屋トンネル輪島市街地側における仮橋施工状況(R6.12)

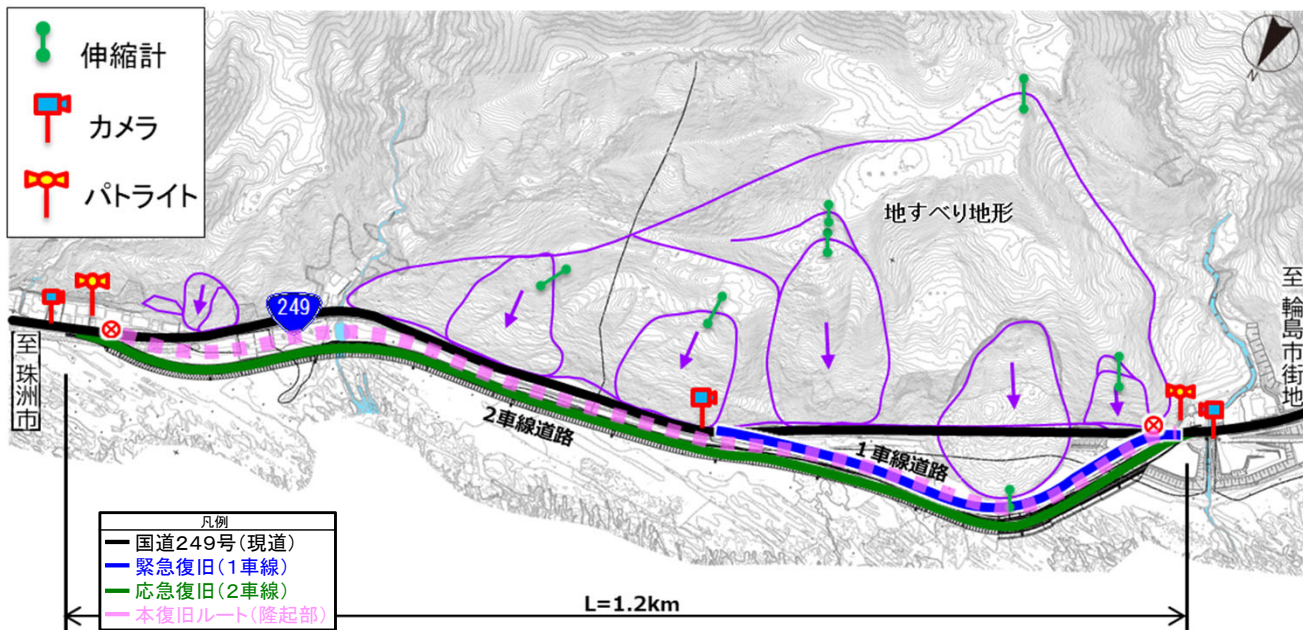
- 令和6年5月2日（木）に隆起した海岸部を活用した仮設道路で交通開放し緊急車両、地元車両のみ通行を確保。
- 不安定土砂が残ることから、伸縮計等による監視を継続、大雨や地震、高潮などの管理基準を設け、監視・管理体制を確保。
- 令和6年9月20日からの豪雨災害により、地震による被災箇所の増破1箇所、新規被災が4箇所確認された。
- 令和6年12月20日（金）13時 一般交通の2車線通行確保。
- 本復旧については、崩落土砂の到達範囲等を考慮し、**隆起海岸を活用した別線を計画**。

仮設道路平面図・地すべり監視機器設置位置図

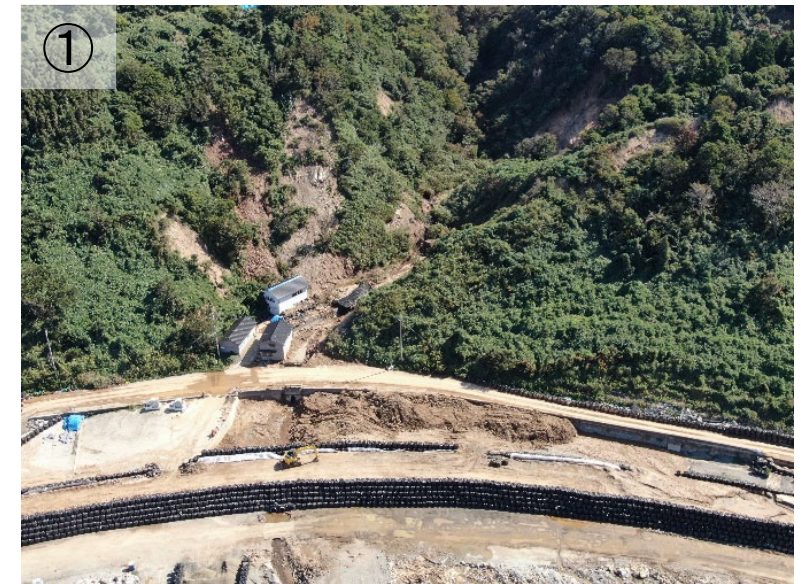
豪雨災害後被災状況

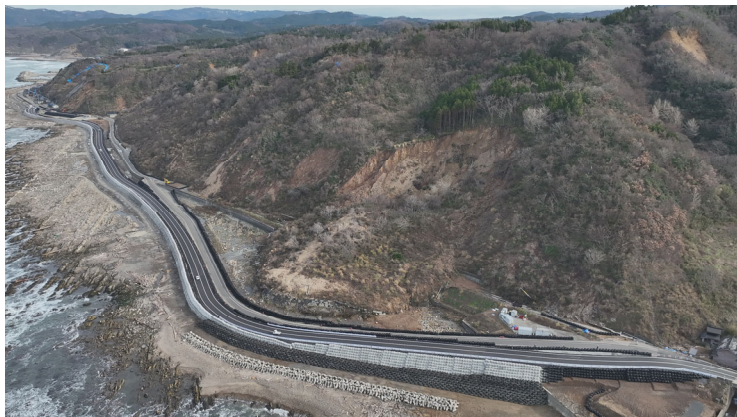
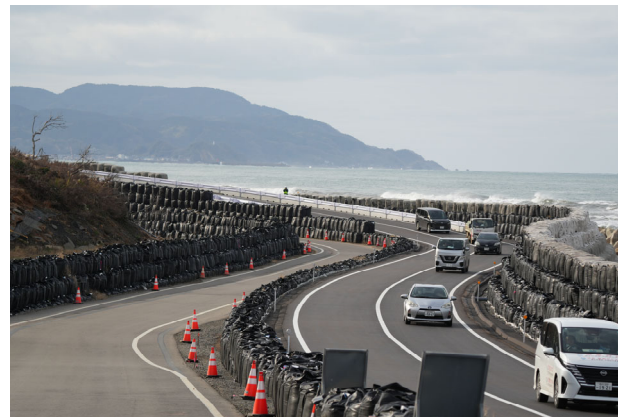
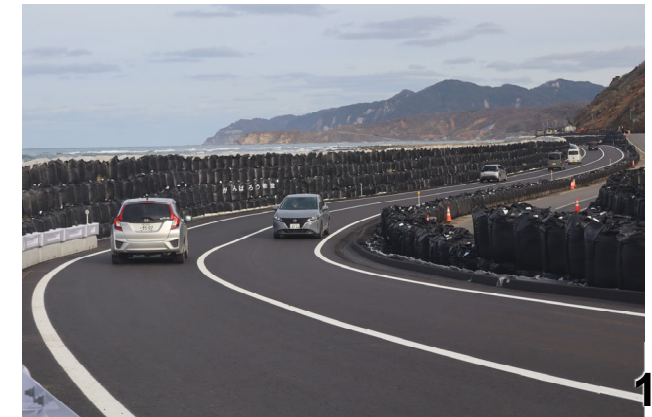
令和6年12月20日（金）2車線通行確保

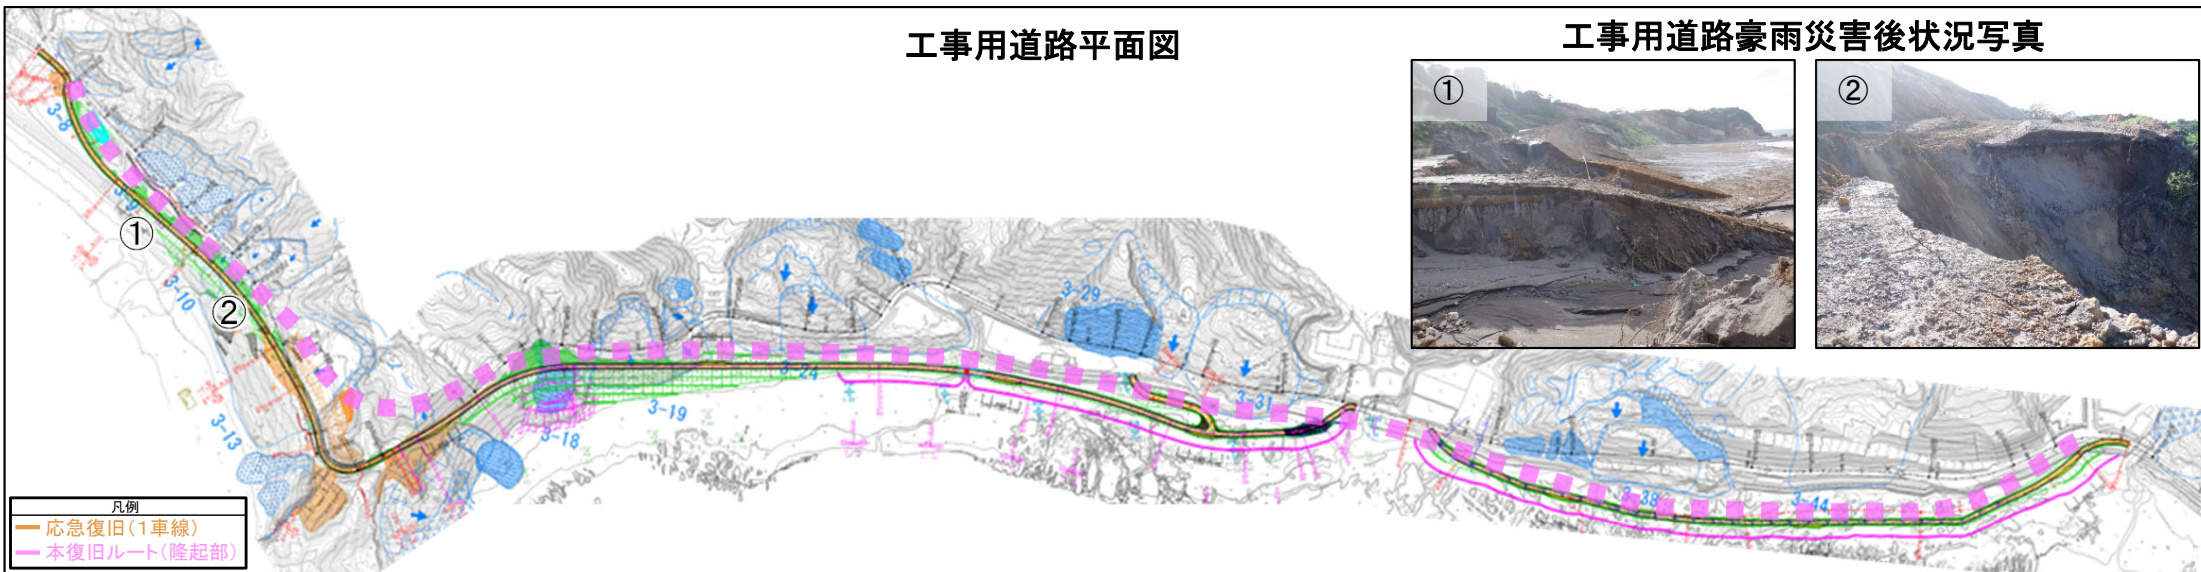
- 令和6年内の1車線通行確保に向けて、隆起した海岸を活用した工事用道路の整備を令和6年6月上旬から着手。
- 令和6年9月20日からの豪雨災害により、地震による被災箇所の増破7箇所、新規被災が5箇所確認された。
- 令和6年12月5日（木） 13時 緊急車両等の1車線通行確保。令和7年4月25日（金） 13時一般交通の1車線通行確保。
- 本復旧については、崩落土砂の到達範囲等を考慮し、隆起海岸を活用した別線を計画。

工事用道路平面図

工事用道路豪雨災害後状況写真

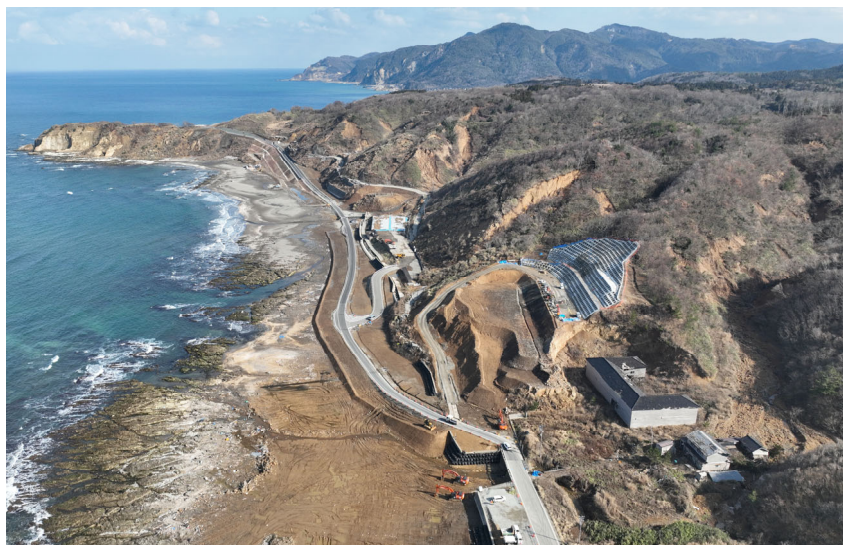
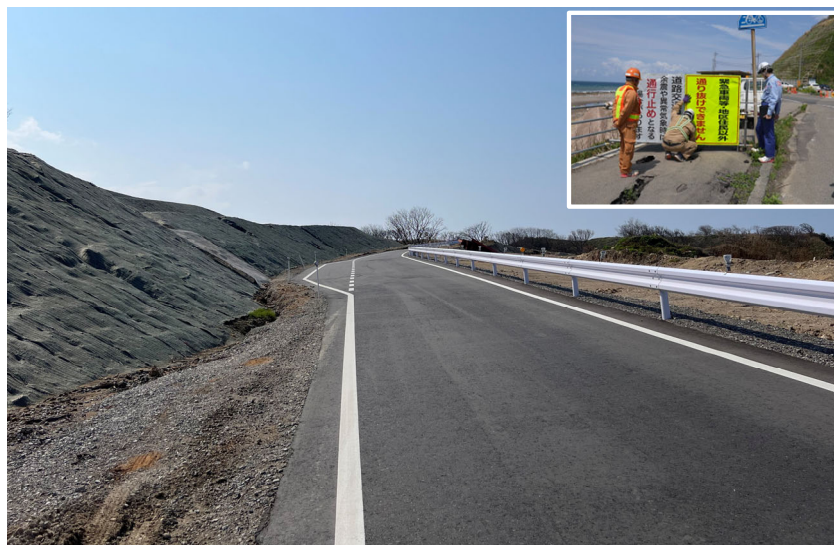
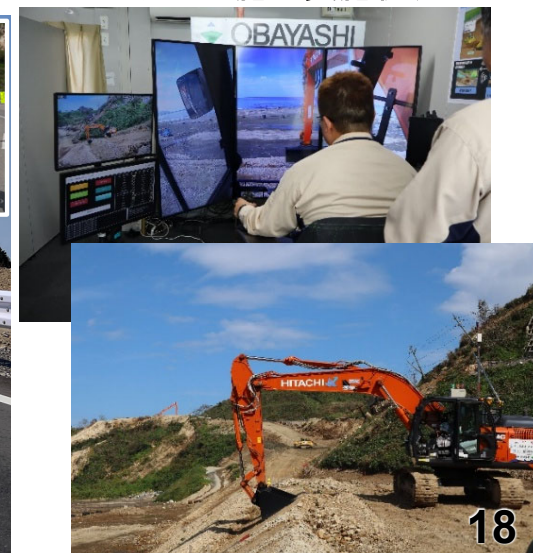
無人化施工実施状況

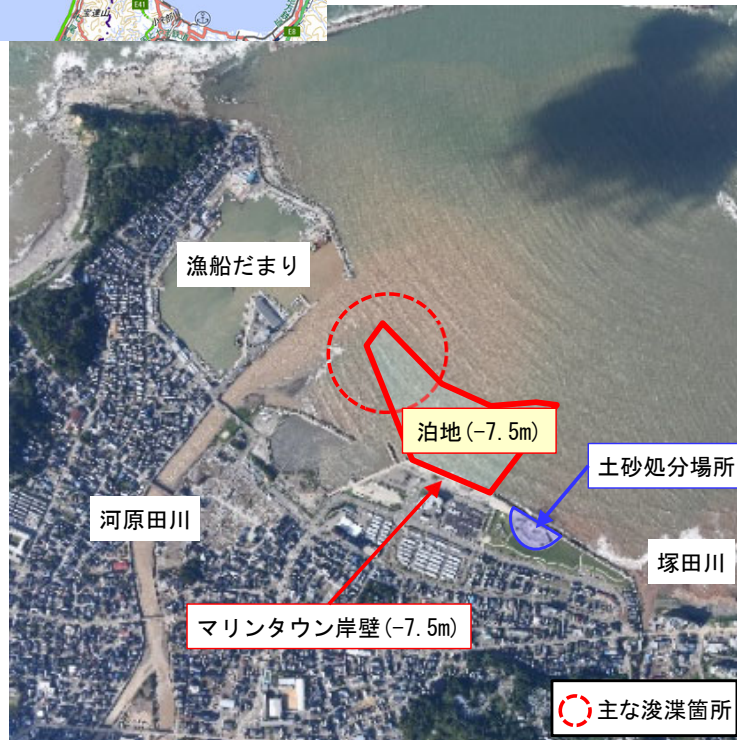
- 河原田川や塚田川より輪島港の泊地等に土砂が流入。泊地等の浚渫は令和6年10月に着手し、令和7年4月に浚渫を完了。
- 漁船だまりへの流入土砂を除去し、船舶の航行安全を確保するとともに、漁業等の地域のなりわい再生に貢献。
- 石川県と連携し、浚渫土砂を緑地の平面化に活用。にぎわいエリアの創出にも寄与。

浚渫開始  
(土砂を除去 (R6. 10. 28開始))

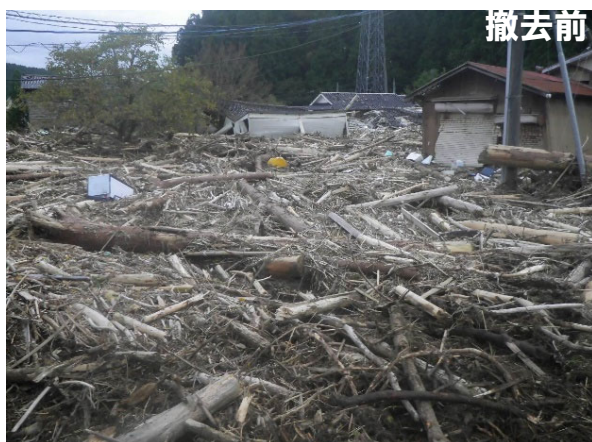
撤去前

宅地への土砂堆積状況(輪島市門前町浦上)

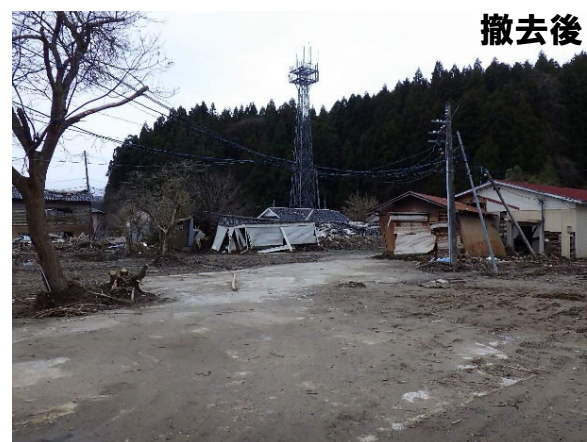
撤去後

○令和7年出水期までに全ての被災宅地※からの堆積土砂の撤去が完了し、早期の生活再建に向け下支え。

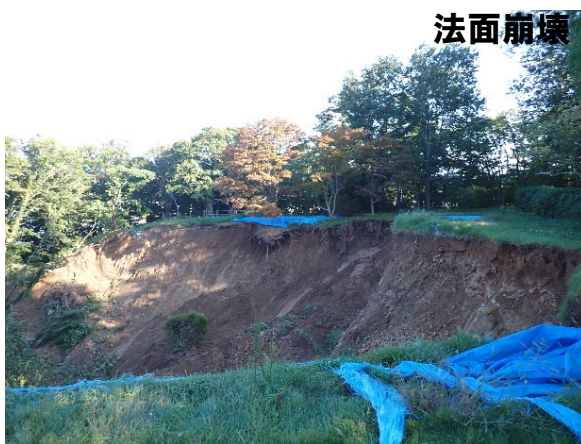
法面崩壊

公園の法面崩壊(輪島市「鳳来山公園」)

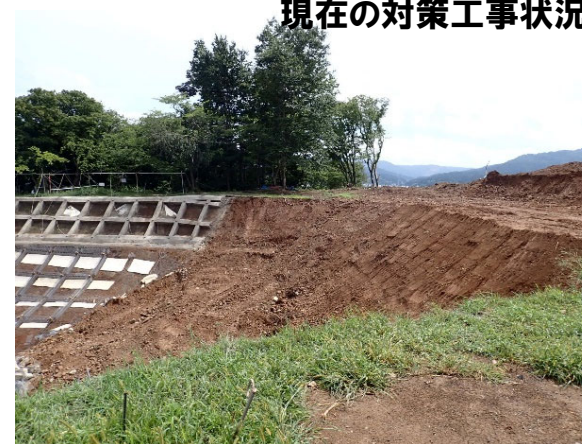
現在の対策工事状況

○輪島市の鳳来山公園において、法面が崩壊。現在、他事業と連携し対策工事を実施中。
