# 千曲川覆土変状要因調査検討委員会

# 千曲川覆土変状状況及び応急対応について

令和6年6月25日  
国土交通省 北陸地方整備局  
千曲川河川事務所

# 信濃川水系 千曲川 堤防強化工事区間における覆土変状状況

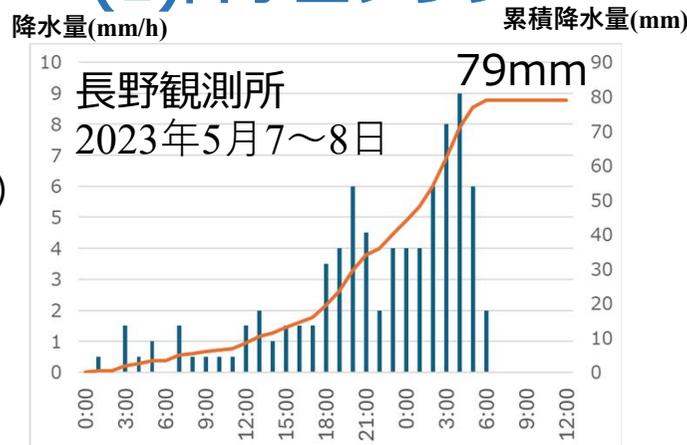
## (1) 降水量グラフ

- 気象庁長野観測所 降水量過去データ
  - ✓ 1889-2022年の日雨量 (135年間)
  - 参考: 1946年から時間雨量観測 (58年間)
- 毎年5月の最大2日雨量を抽出

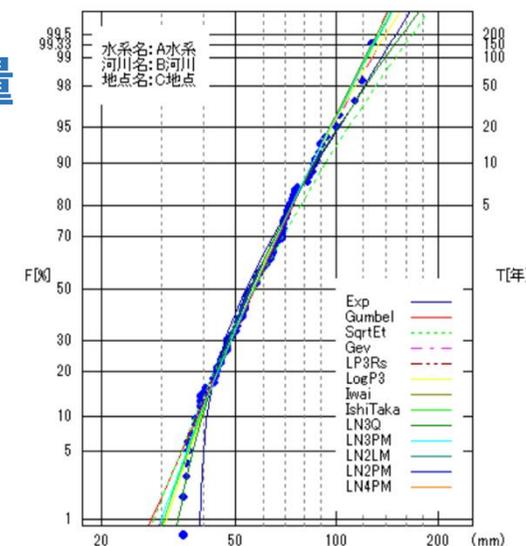
## 参考: 年最大24時間雨量

- 79mmは年最大24時間雨量の平均再現年約8年に相当
- 右図は1926-2016年 (91年間) の長野観測所降水量から算出 (浅川総合内水対策計画関連資料)

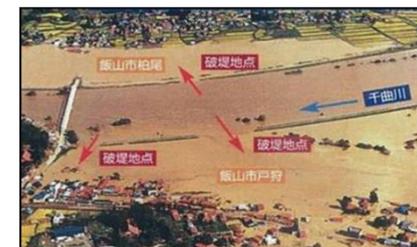
【昭和58年(1983年)9月洪水】飯山市柏尾・戸狩地先本川破堤状況

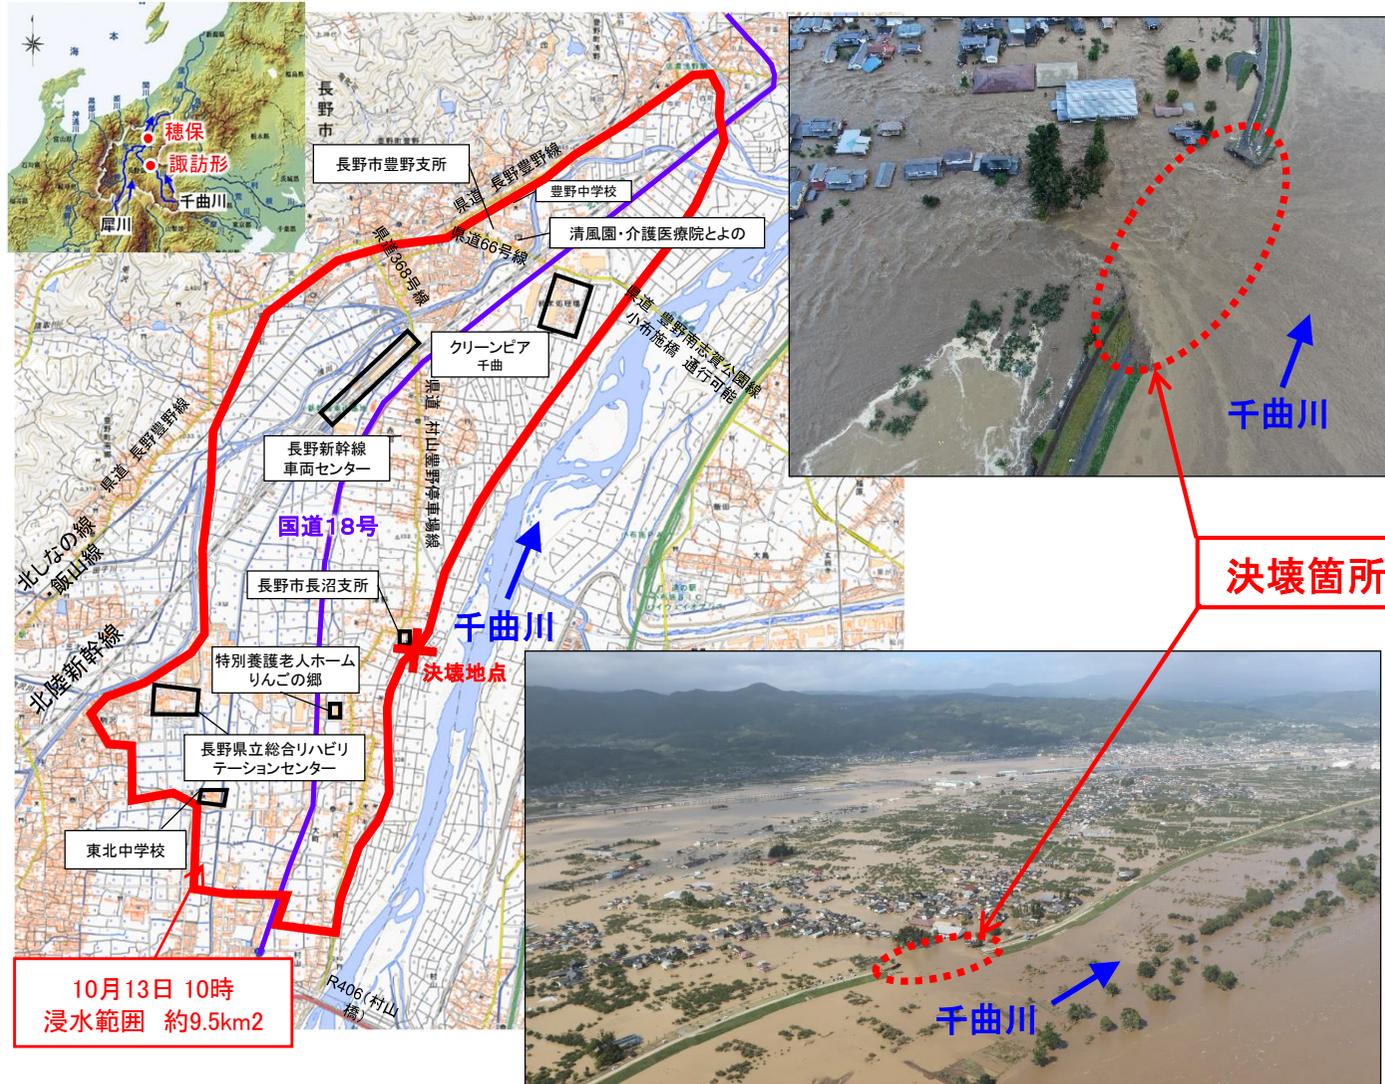
ほやす  
【長野市穂保地区】

○この台風による大雨で、千曲川では長野市穂保地先で堤防が決壊し、この影響で周辺地域約9.5km<sup>2</sup>が浸水しました。

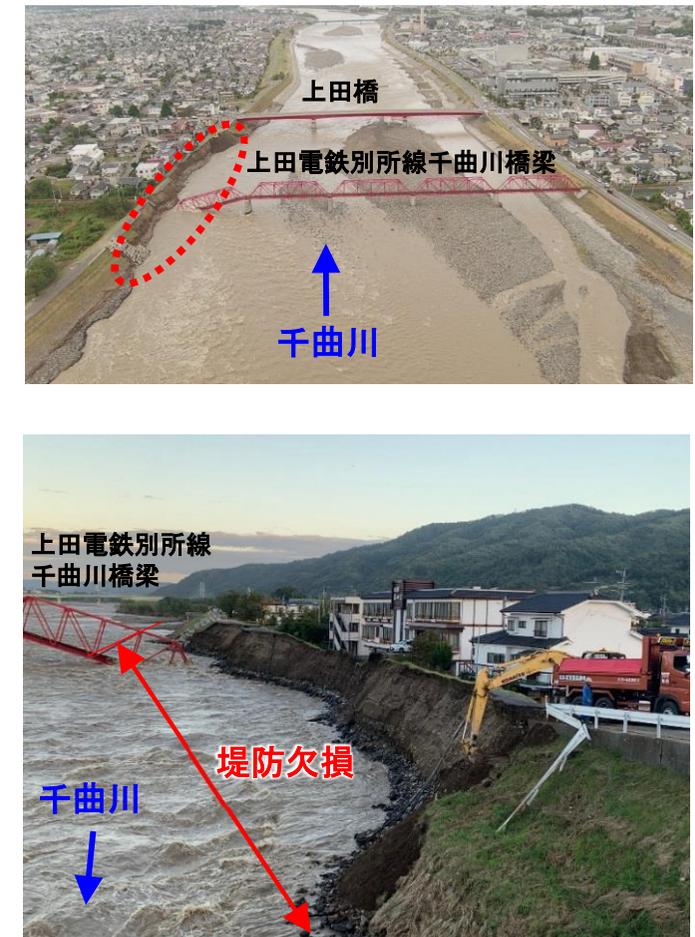
すわがた  
【上田市諏訪形地区】

○上田市諏訪形地先では約300mにわたって堤防が欠損しました。上田電鉄別所線千曲川橋梁が被災し、長期間運行不能となりました。

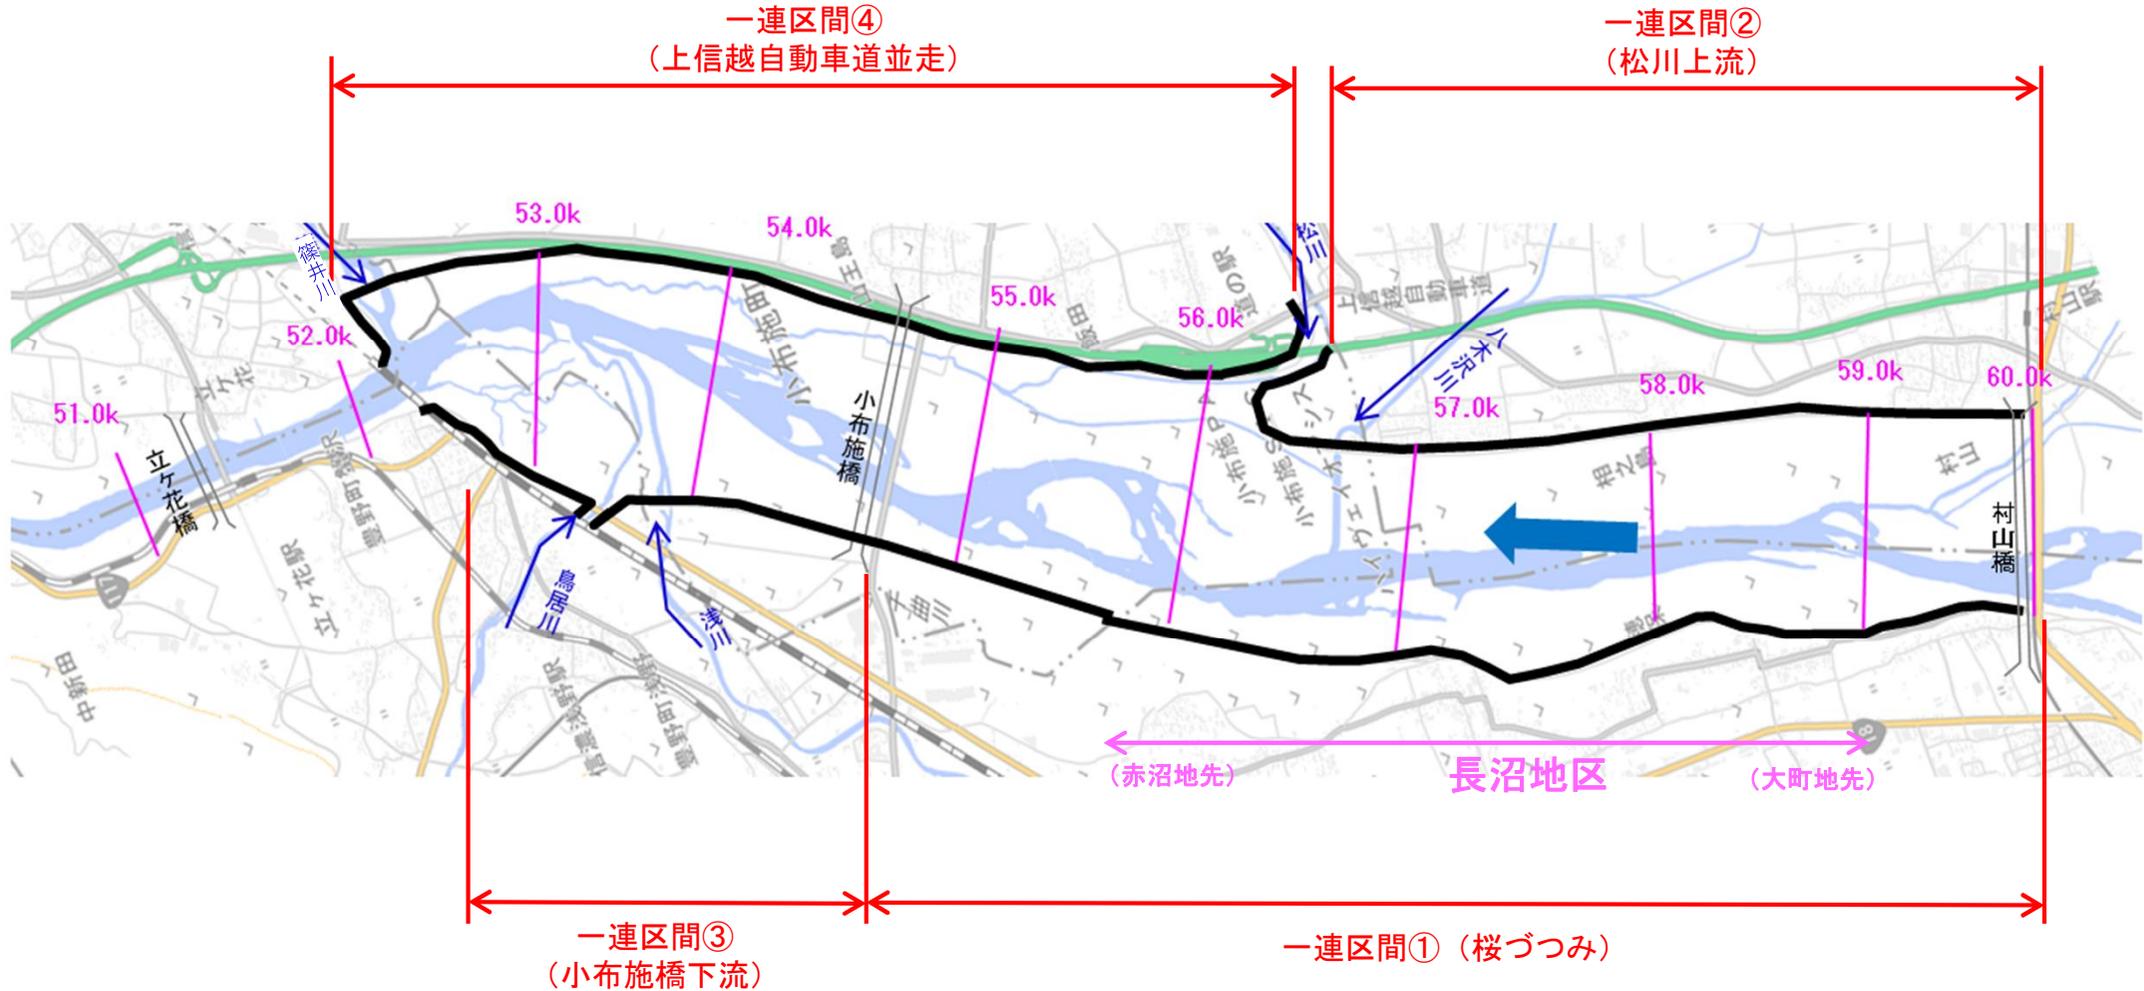
- 令和元年東日本台風での越水状況、堤防の断面形状等から、一連区間を4区間に分類。
- 4区間の代表的な堤防断面をもとに、堤防強化の基本構造(断面形状)を検討。

- 桜づつみ等を整備するために拡幅され、計画堤防断面以上確保されている。
- 堤防強化断面は、川裏法勾配を極力緩やかな勾配とし、法留基礎工の天端と堤内地盤高の差をできる限り小さくする。

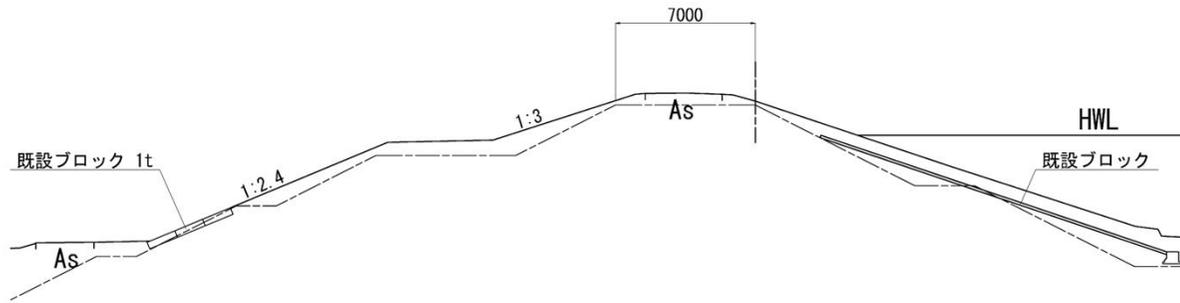
<p>・川裏小段有の計画断面で整備されている。</p>

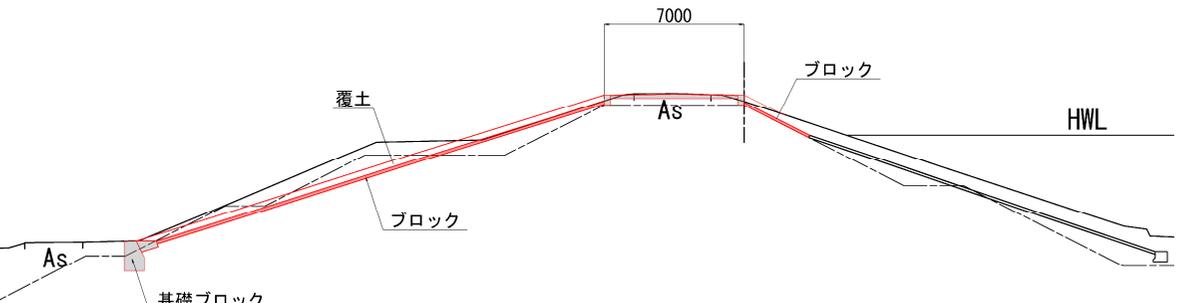
<p>・川裏法尻部に設定されたブロックを撤去し、川裏を緩勾配一枚法面とする。</p>

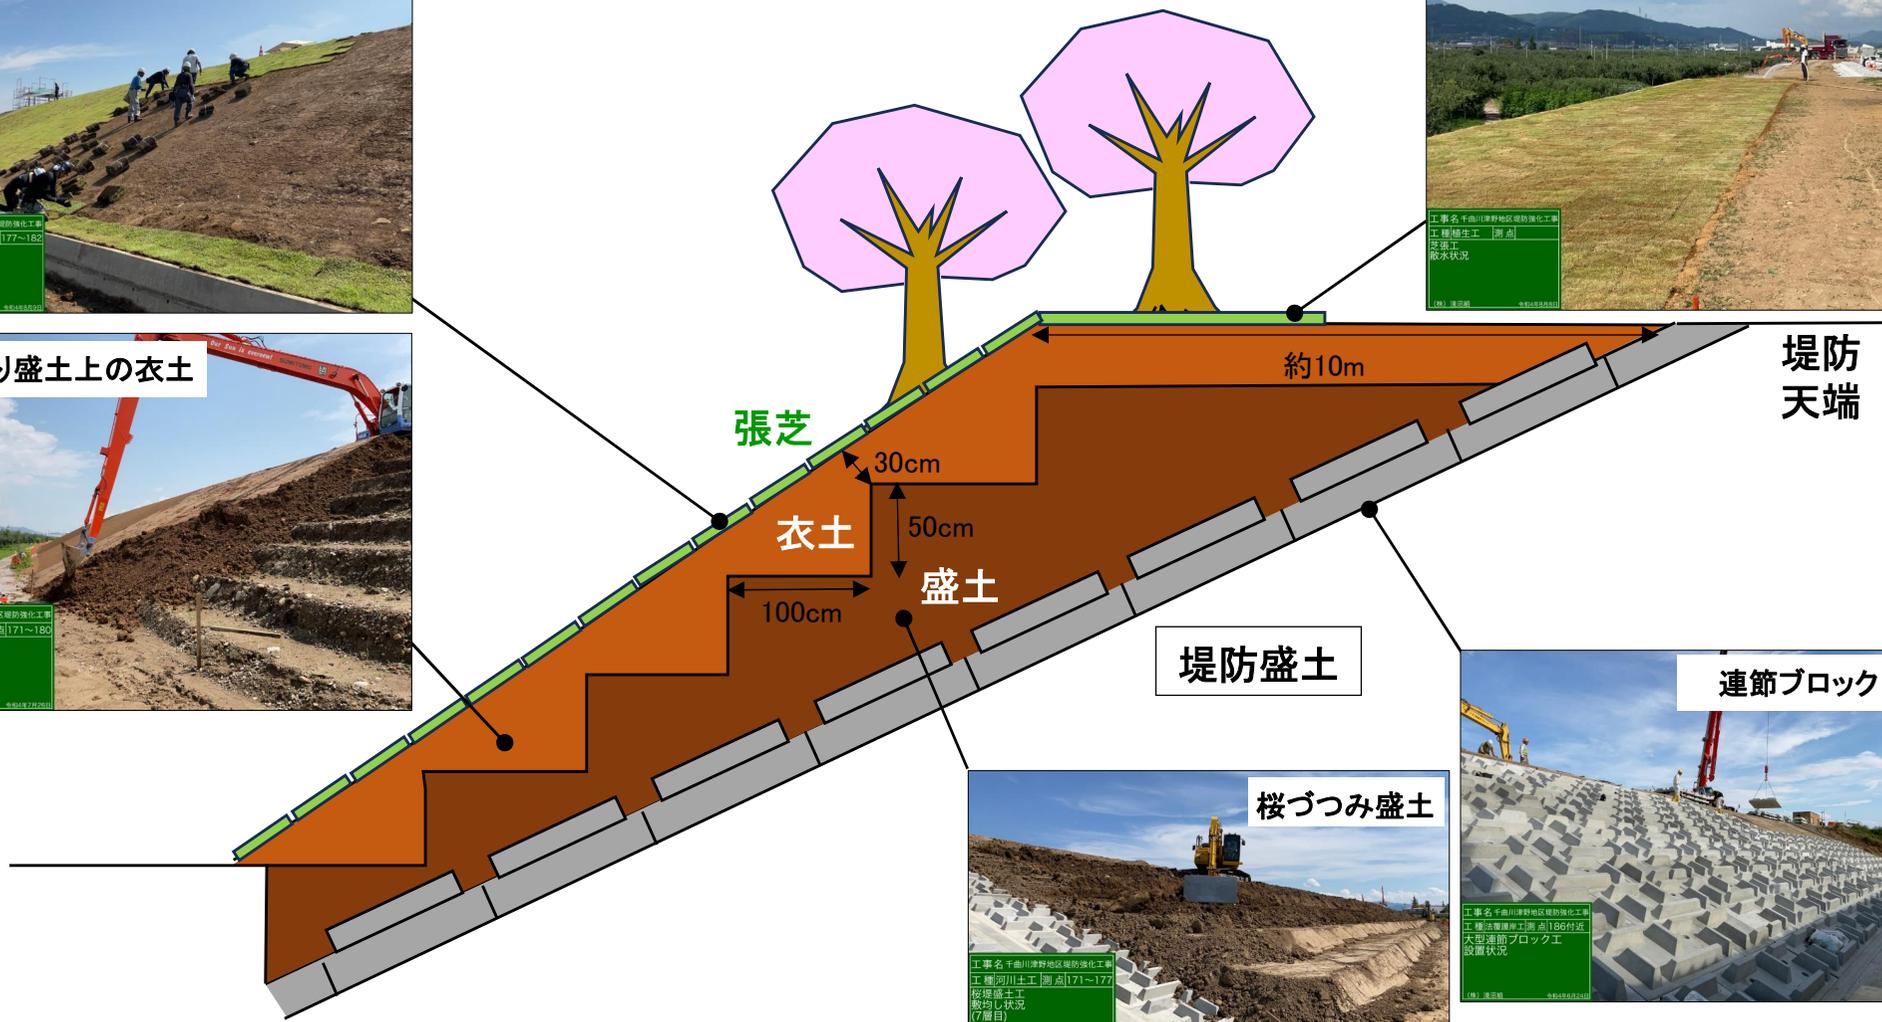
# 左岸堤防川裏(桜づつみ)の構造

- 左岸の堤防は堤防盛土に接続ブロックを施工し、その上部を桜づつみとするため、段切り盛土をした上で衣土を施工しており、衣土は約30cm～80cm程の厚さとなる。
- 桜づつみの堤防天端は、約10m程の幅があるが、今後遊歩道を施工するため、現時点で半分は張芝をしていない状態である。
- 衣土を施工後は表面に張芝を施工し、桜づつみの法肩と法面上部に桜の木が植樹されている。

※衣土: 植生が活着するまでの間、降雨による侵食防止や、植生を活着し易くするために施工するもの

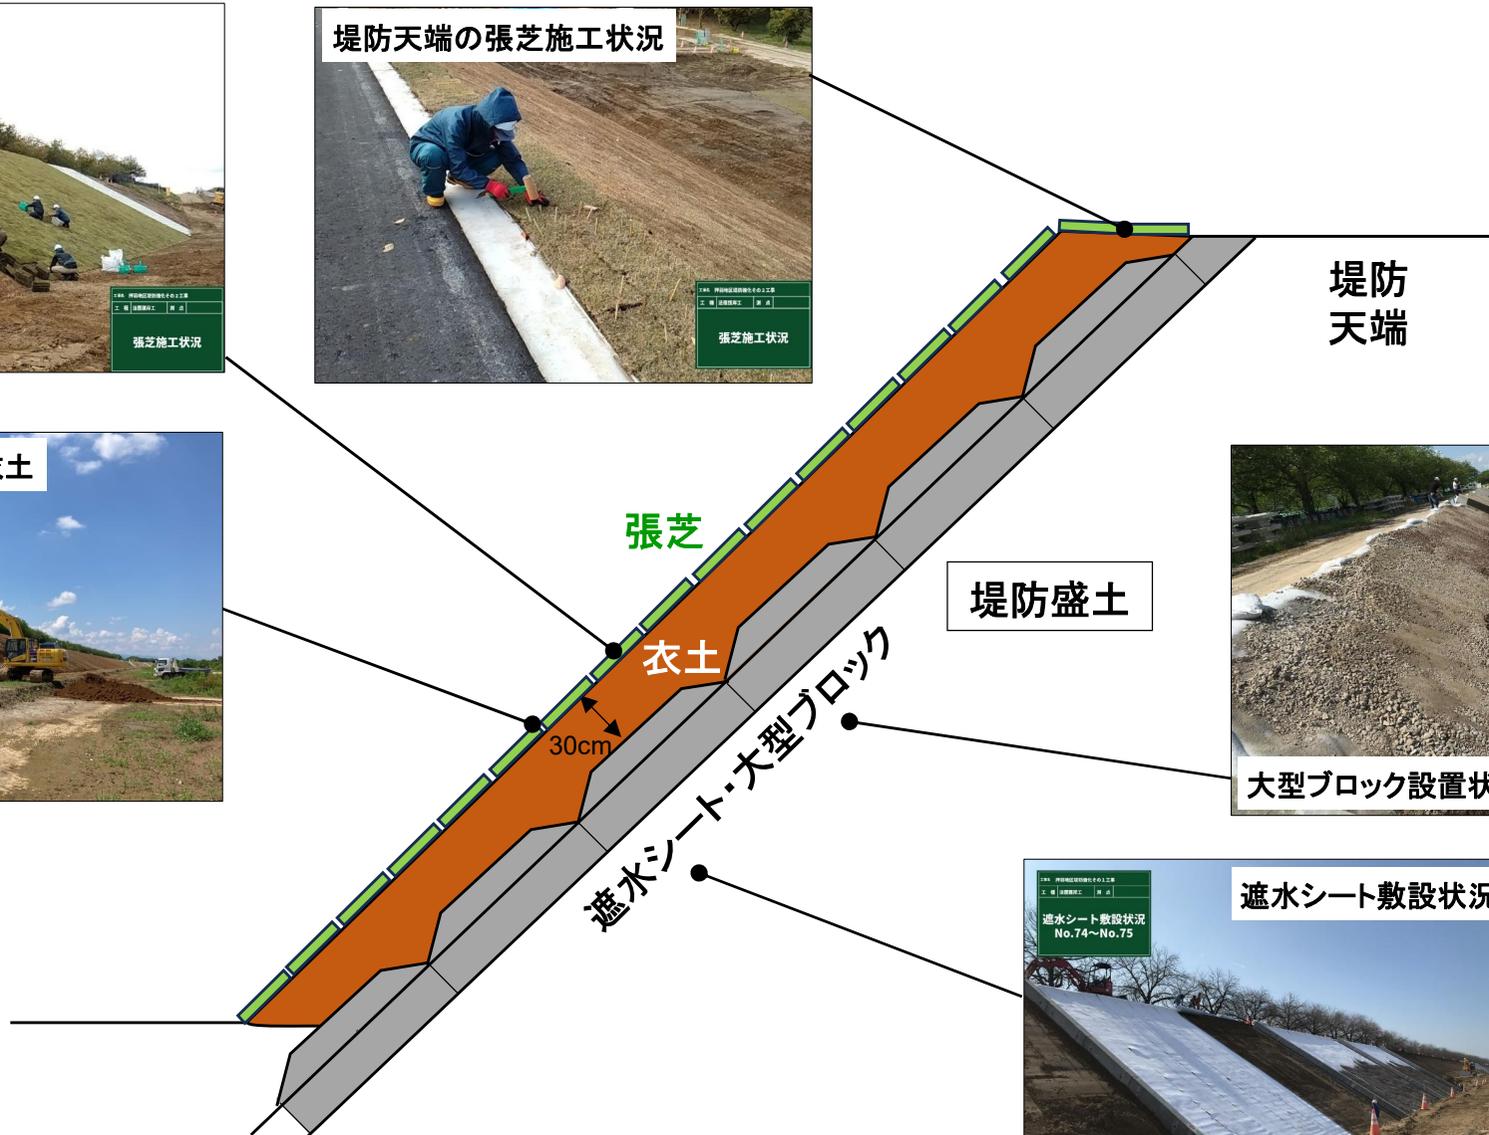
# 右岸堤防川表の構造

- 右岸堤防は堤防盛土に遮水シートと大型ブロックを施工し、その上部に直接衣土を30cm程の厚さで施工している。
- 衣土を施工後は表面に張芝を施工している。

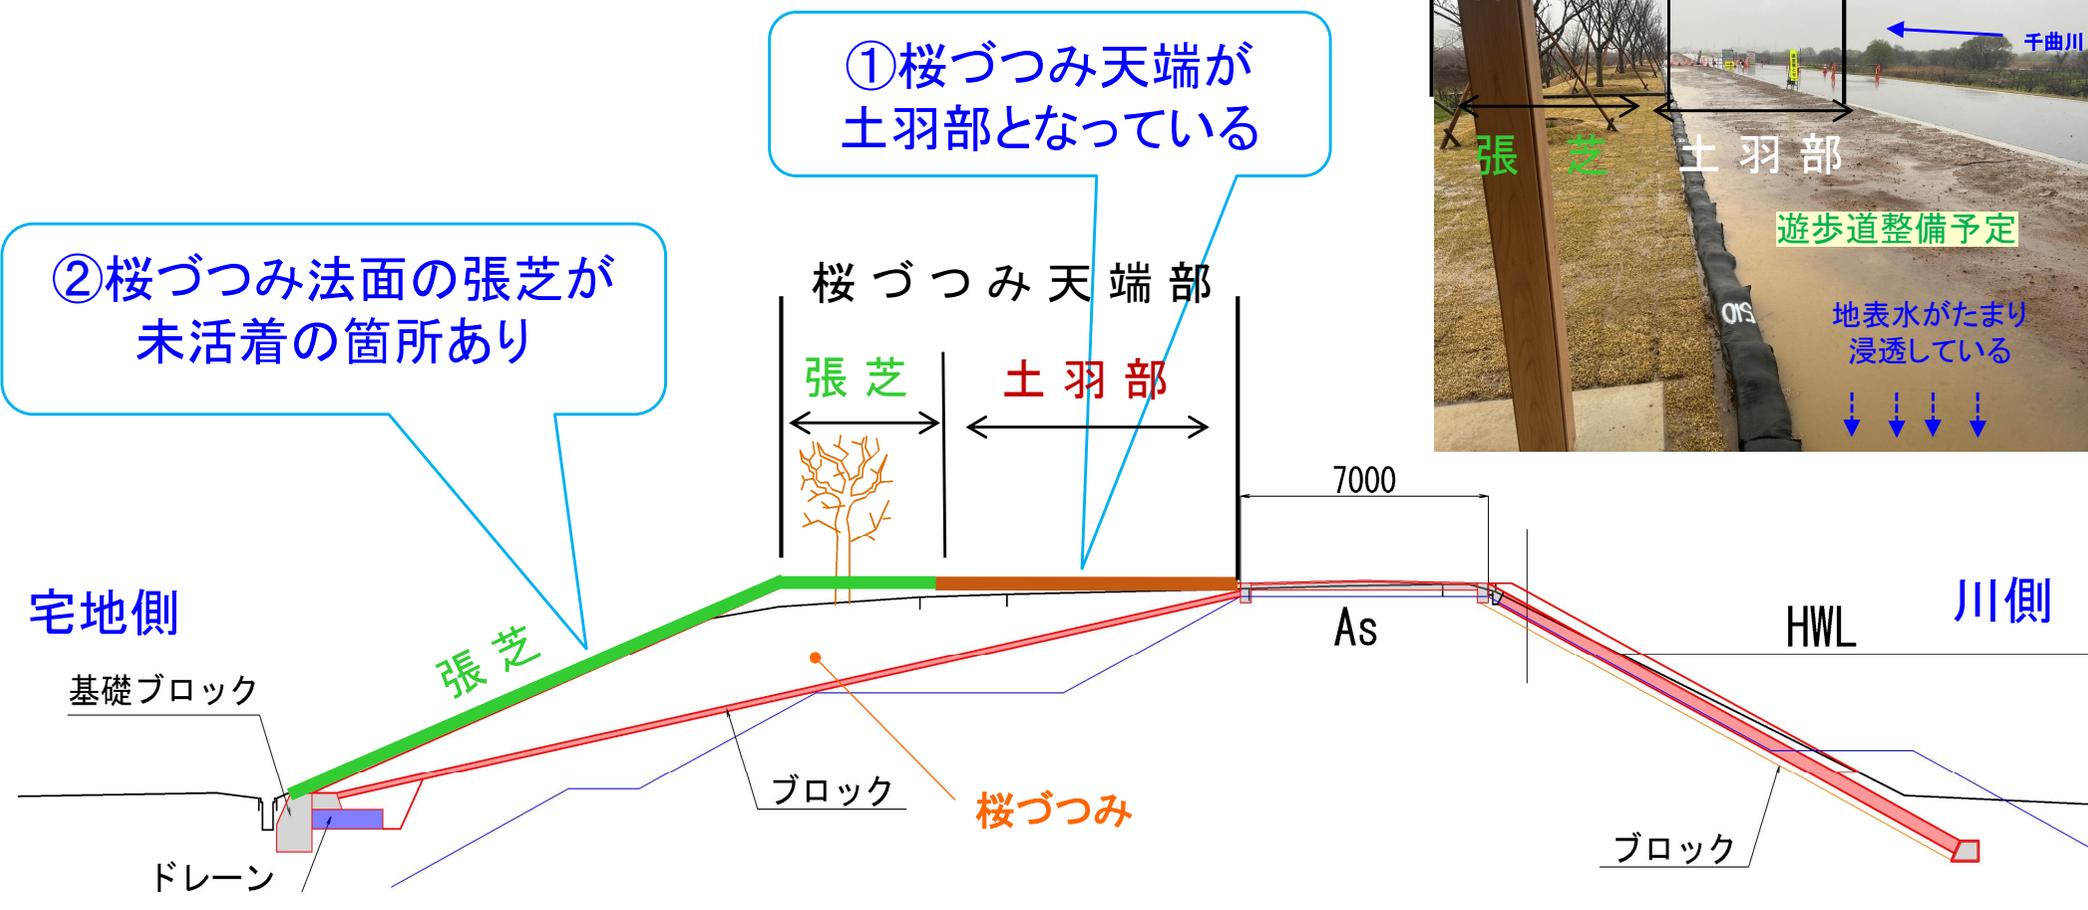
## 【桜づつみ箇所】

- ①桜づつみの天端は、将来遊歩道として整備する予定であるが、現時点で土羽部となっている(施工途中段階)
- ②桜づつみの法面の張芝は、年末から年度末の冬期に完成した箇所と、4~5月時点では、未活着の箇所あり

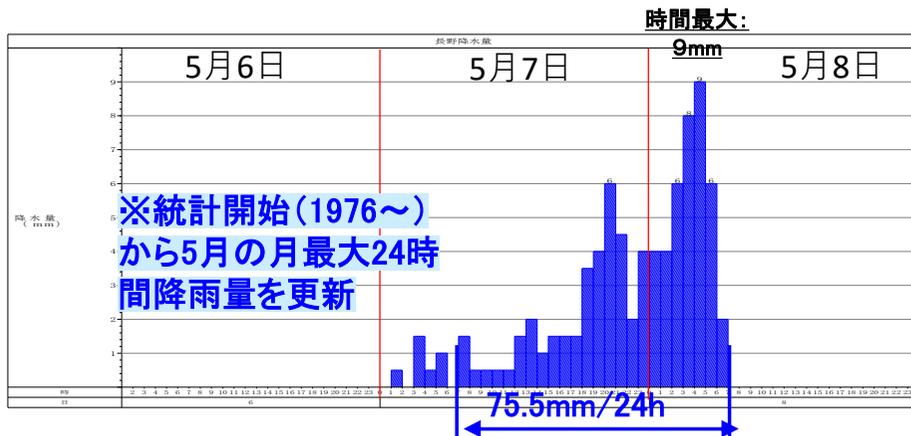
## ●気象概況

- R5年5月6日～8日に前線性の降雨により、左岸:川裏で3地区、左岸:川表で1地区、右岸川表で3地区にて覆土変状が発生。
- R4年の年末から～3月末の冬期にかけて張芝を施工した区間の主に西向き斜面にて発生。
- 長野観測所(アメダス)においては、5月の月最大降雨量を更新する75.5mm/24hのまとまった雨を観測。

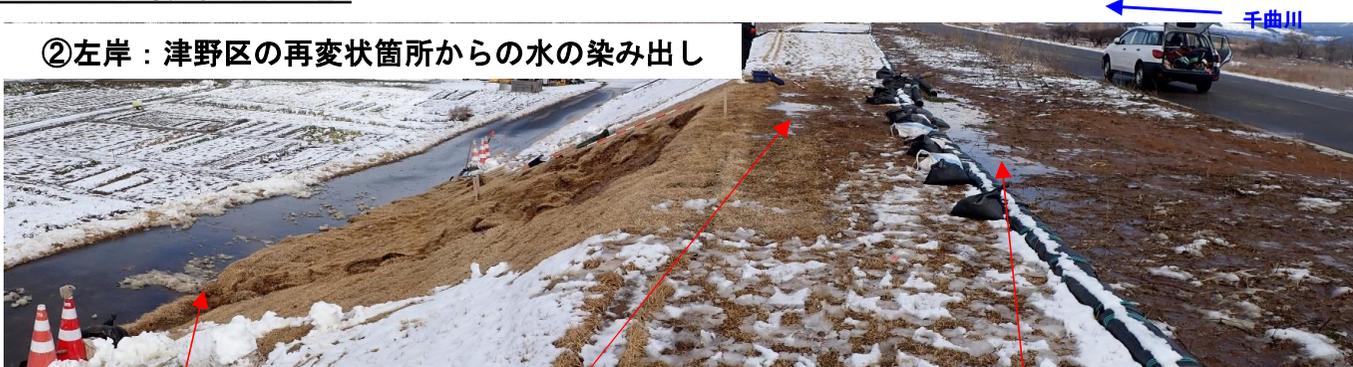
②左岸：津野区の再変状箇所からの水の染み出し

末端部では崩積土から水が染み出している

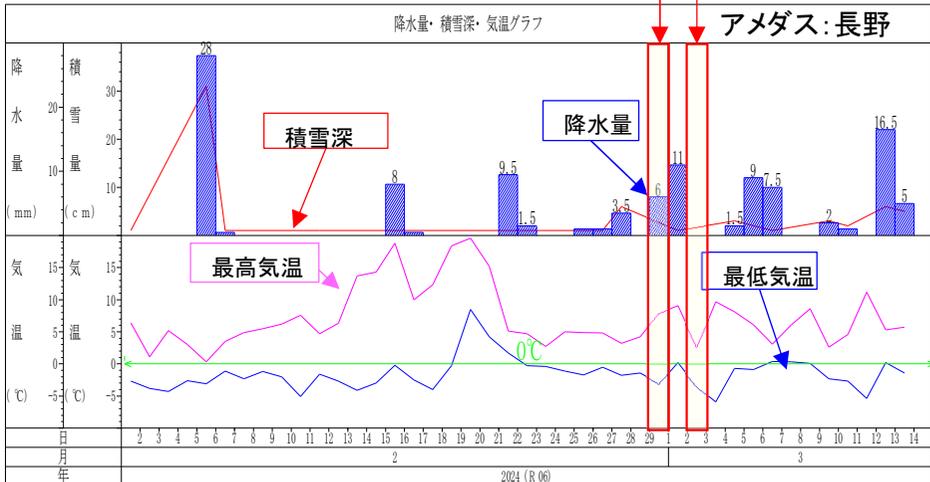
降水量・積雪深・気温グラフ

○長野観測所（アメダス）においては、2月上旬にまとまった積雪があり、その後2月中旬に20度近い高温を繰り返したことで融雪水や降雨があった一方で、2月の最低気温はほとんど氷点下であったことから、日当たりの悪い斜面で凍上した状態が長く続き、衣土が緩くなっていた可能性が考えられる。

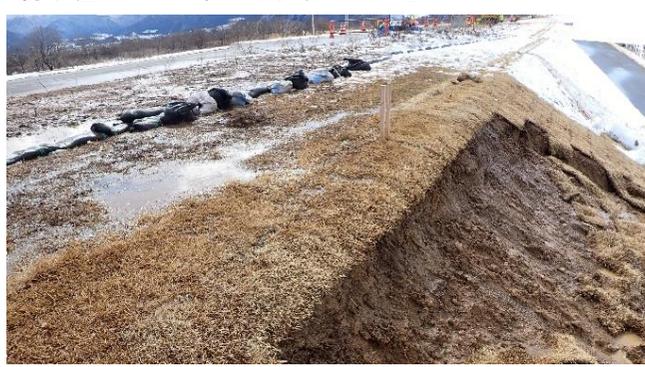
湧水箇所の上部にも水溜りができる

崩落上の枕土嚢前に大きな水溜りができる

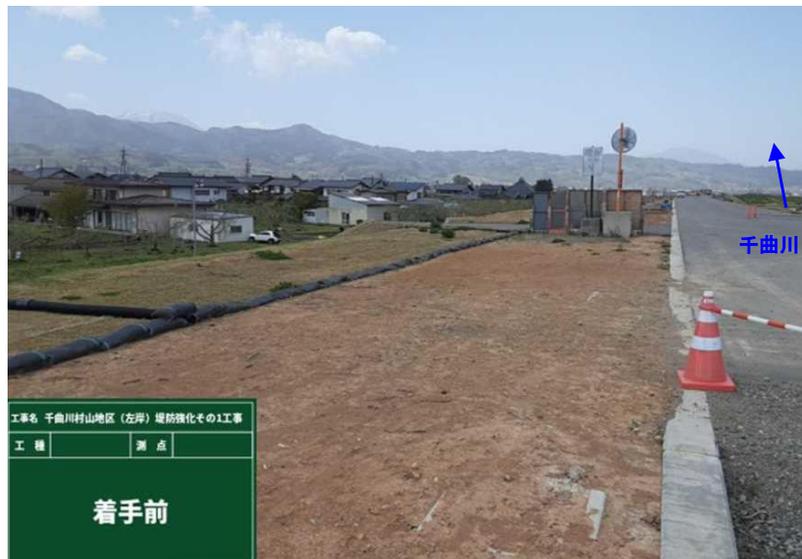
着手前

○今後の降雨で覆土変状の危険性が高い左岸側約3.6kmの区間について、予防保全とした雨水浸透防止対策を4月19日着手、GW前の4月26日に完了。

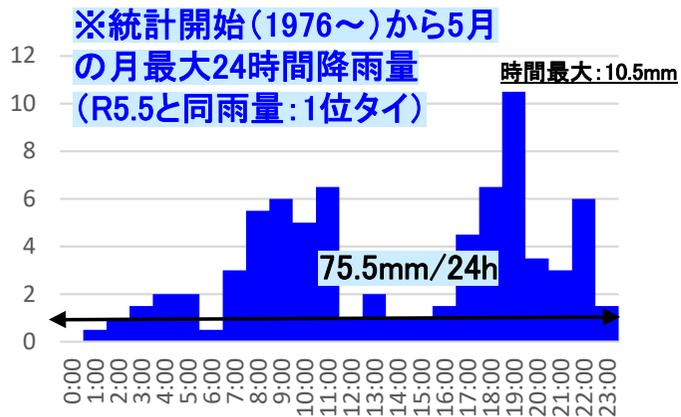
<アメダス：長野>時間雨量(5/28)

○R6年5月28日の前線性の降雨により、左岸：川裏で2地区、右岸川裏で1地区、右岸川表で1地区にて覆土変状が発生。  
 ○R5年5月に被災（R5年10月復旧）した区間の一部区間において、再変状が発生（左岸：津野地区、右岸：山王島地区）  
 ○長野観測所（アメダス）においては、5月の月最大降雨量75.5mm/24hのまとまった雨を観測（R5.5月変状時と同じ雨量）。

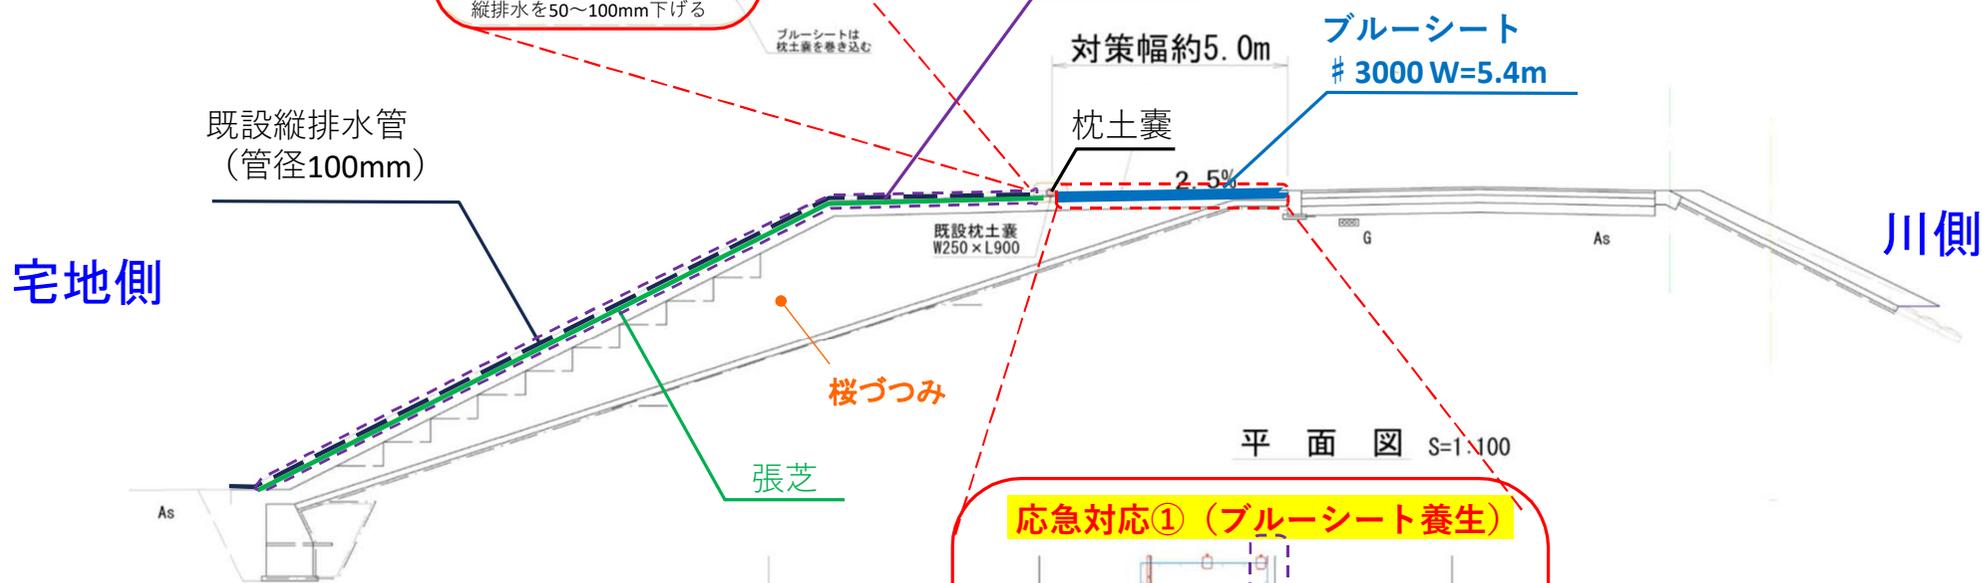
平面図 S=1:100

張芝部の法面応急対応を実施中

- ①桜づつみ天端部(土羽部)にブルーシート養生や縦排水管の呑口切り下げによる、天端部の雨水浸透防止対策を実施
- ②芝の生育・活着が不足している法面等の予防保全対策を実施中

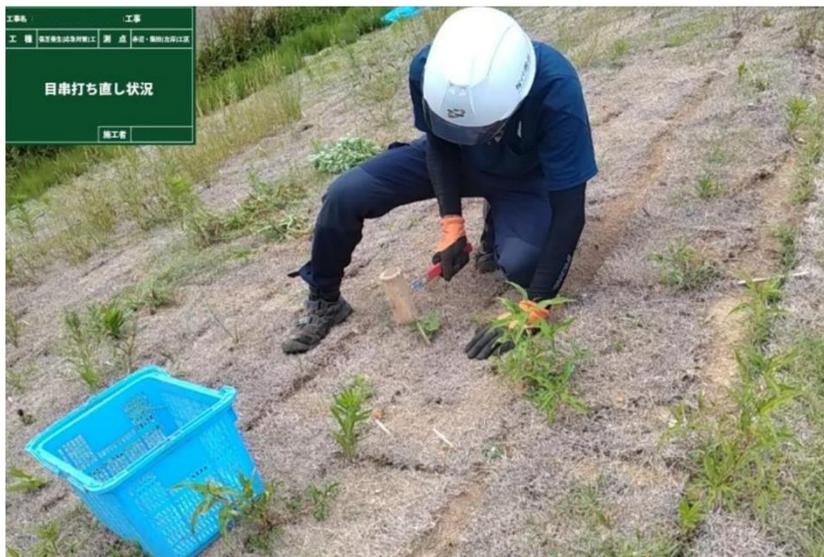
張芝の目串の打ち増し

○6月4日に実施した職員等による堤防強化区間の点検をふまえ、芝の生育・活着が不足している法面の予防保全的な応急対策を実施中  
1)張芝の目串の打ち増し 2)張芝への肥料散布、散水 3)法面のブルーシート養生 4)桜の土留部の養生

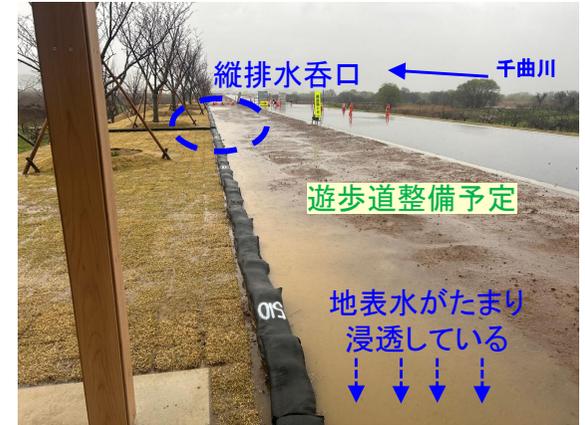
R6. 4月10日の状況

- ①桜づつみ天端からの地表水の浸透
- ②芝の活着不足

天端部の芝は大量の水分を含んだ状態

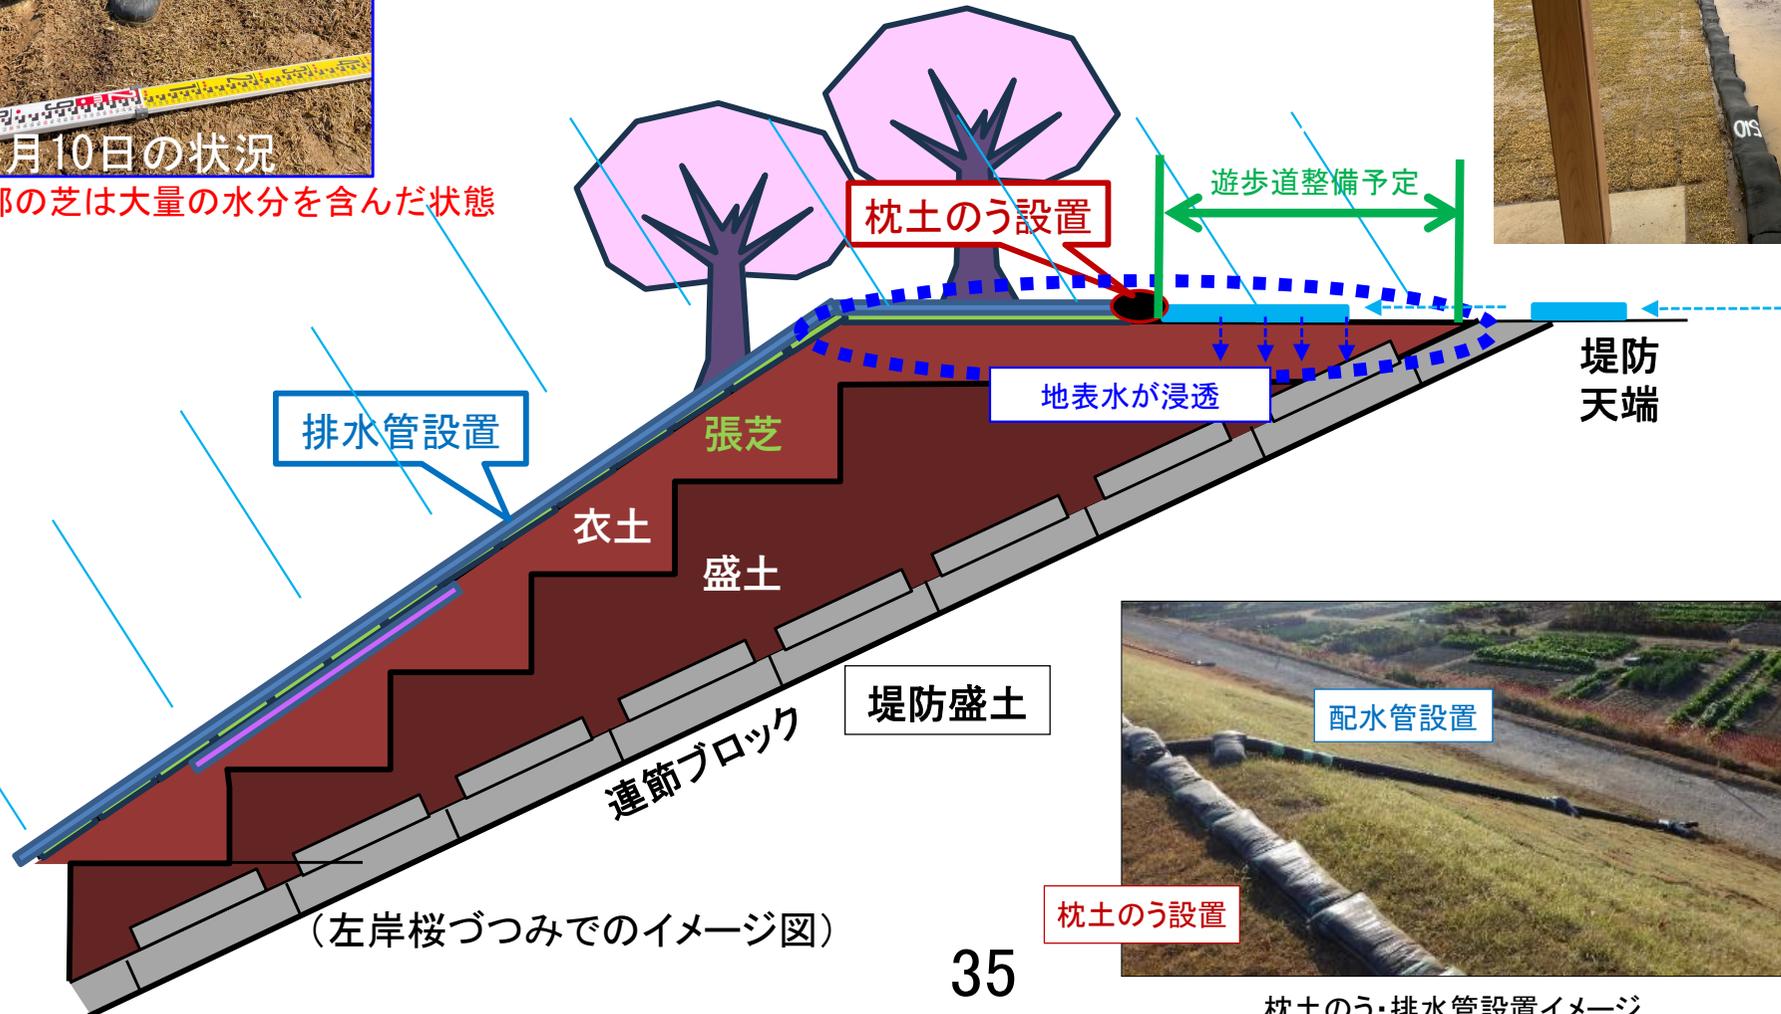
縦排水呑口 ← 千曲川

地表水がたまり浸透している

左岸 川ウラ

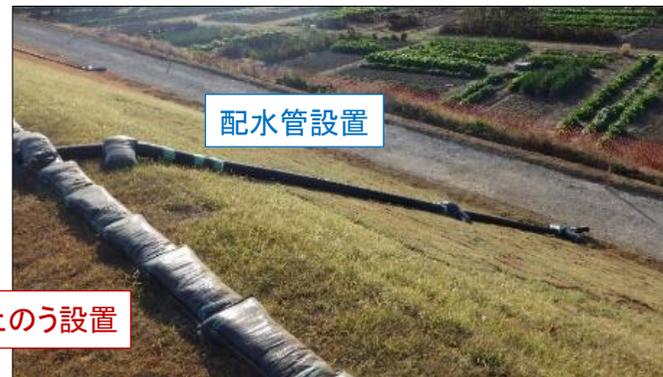
枕土のう・排水管設置イメージ

配水管設置

枕土のう設置

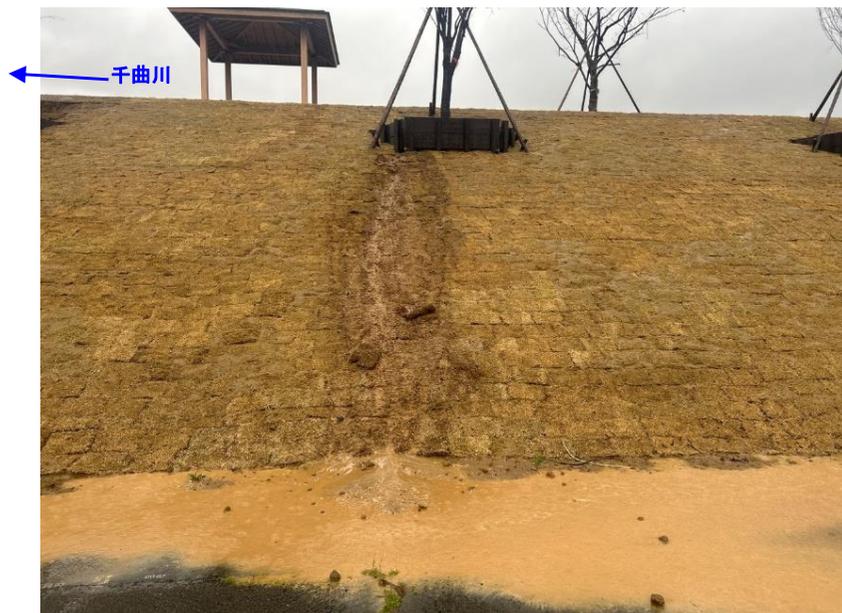
上流側 川裏L56.25KP+100付近、桜移植の法面土留柵が一部傾いて土砂が農道へ流失

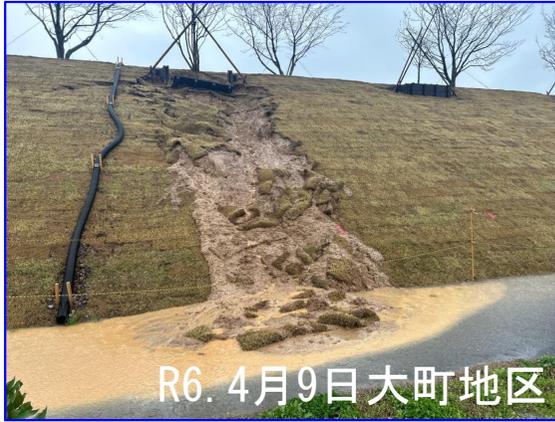
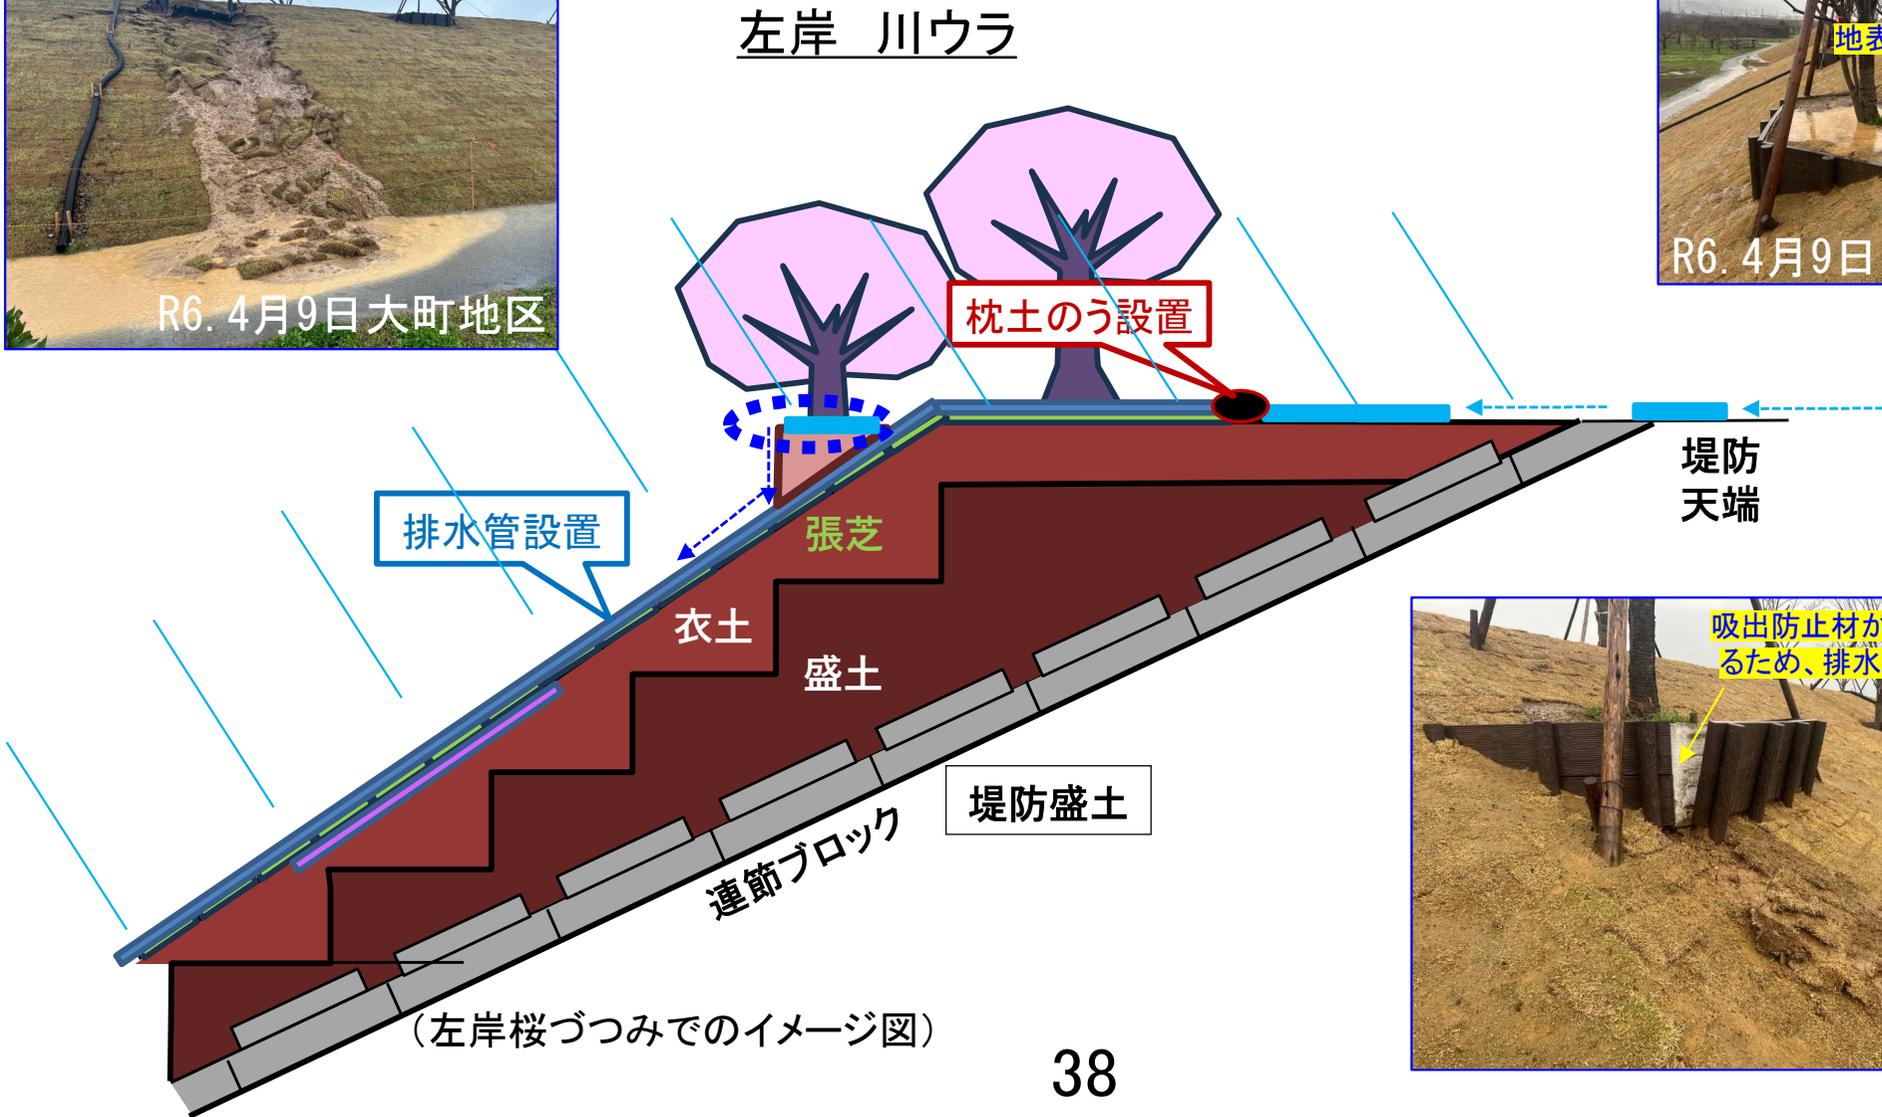
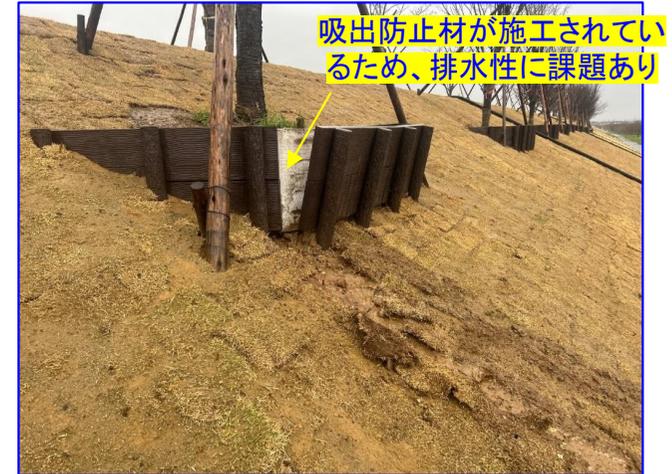
## ②覆土変状(桜の土留め柵の水溜まり)

○桜の土留め柵に雨水がたまり、土留め柵の崩落に伴って法面が変状。

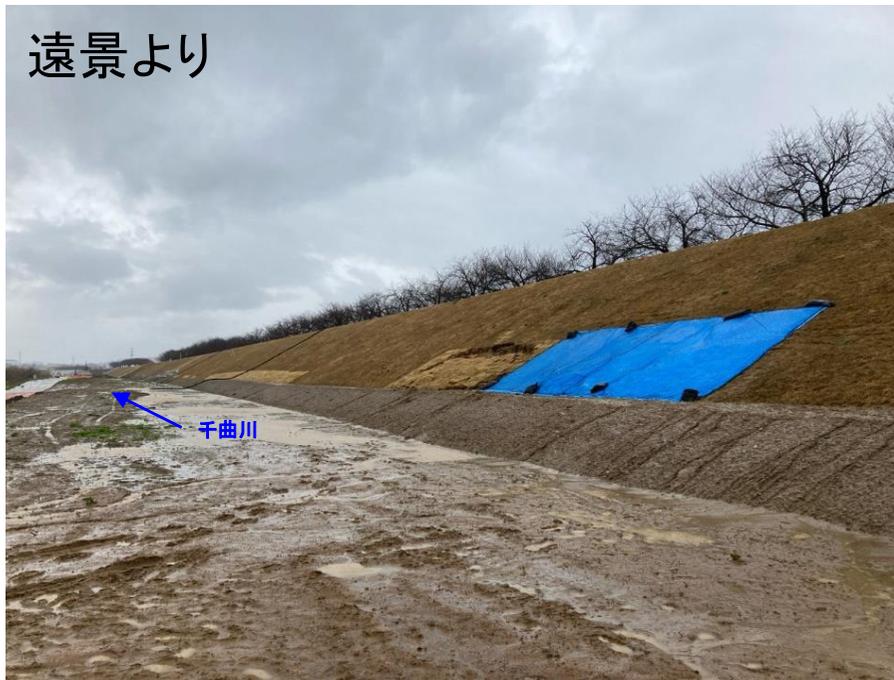
遠景より

# 押羽地区【覆土変状<右岸川表>】R6.4.9

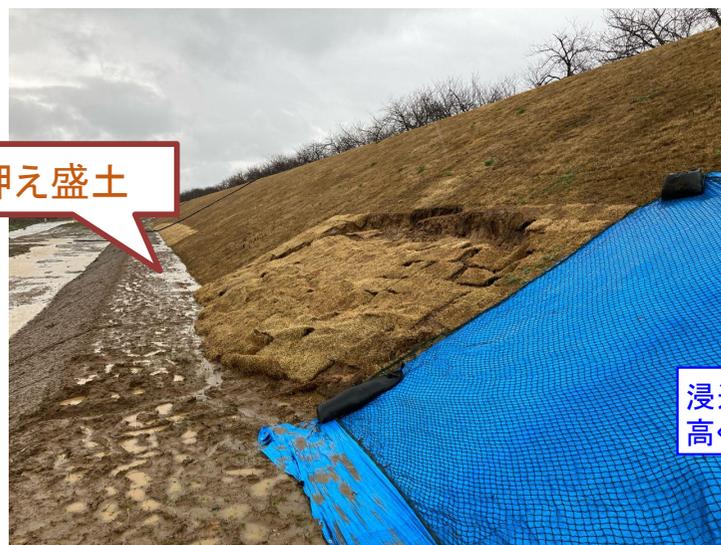
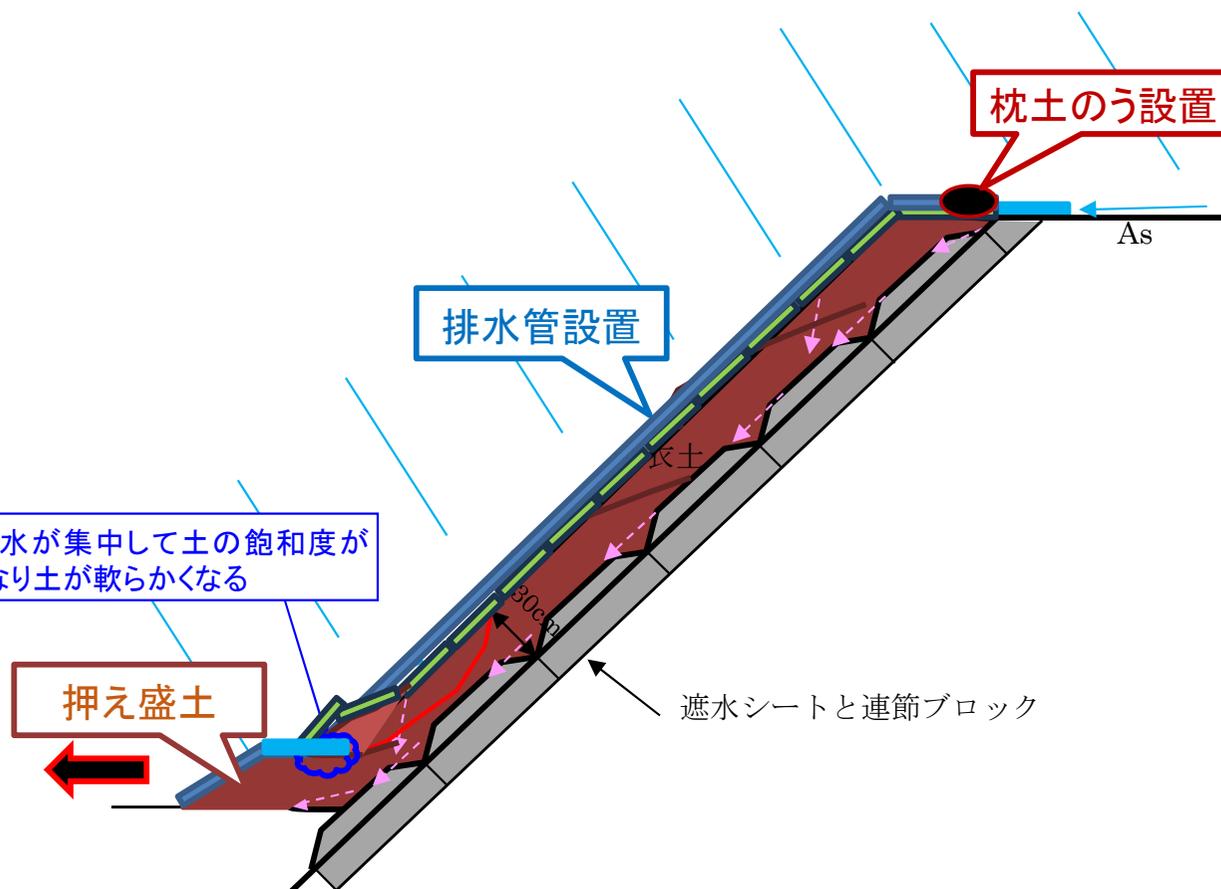
### ③覆土変状(法尻部の押え盛土)

○抑え盛土の地下水位が高く法尻部に雨水・浸透水が集中したことから、土の飽和度が高くなり強度低下によって変状が発生。

浸透水が集中して土の飽和度が高くなり土が軟らかくなる
