第4回 千曲川堤防調査委員会

第4回 千曲川堤防調査委員会資料

国土交通省 北陸地方整備局

・穂保地区堤防決壊地点(左岸57.5K付近)の状況

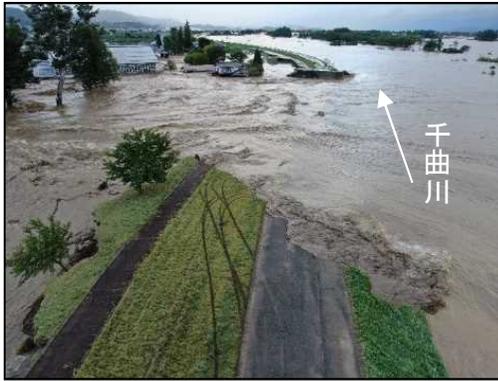
被災状況（長野市穂保地先）
（令和元年10月13日 7時00分）

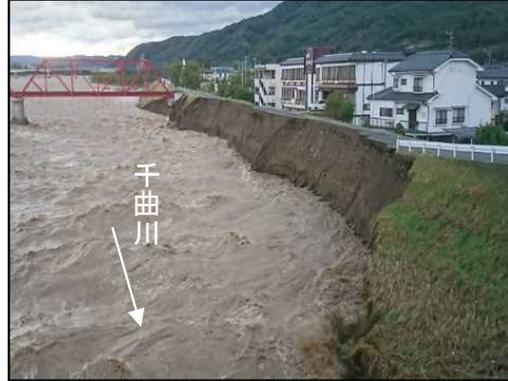
被災状況（上田市諏訪形地先）
（令和元年10月13日 7時10分）

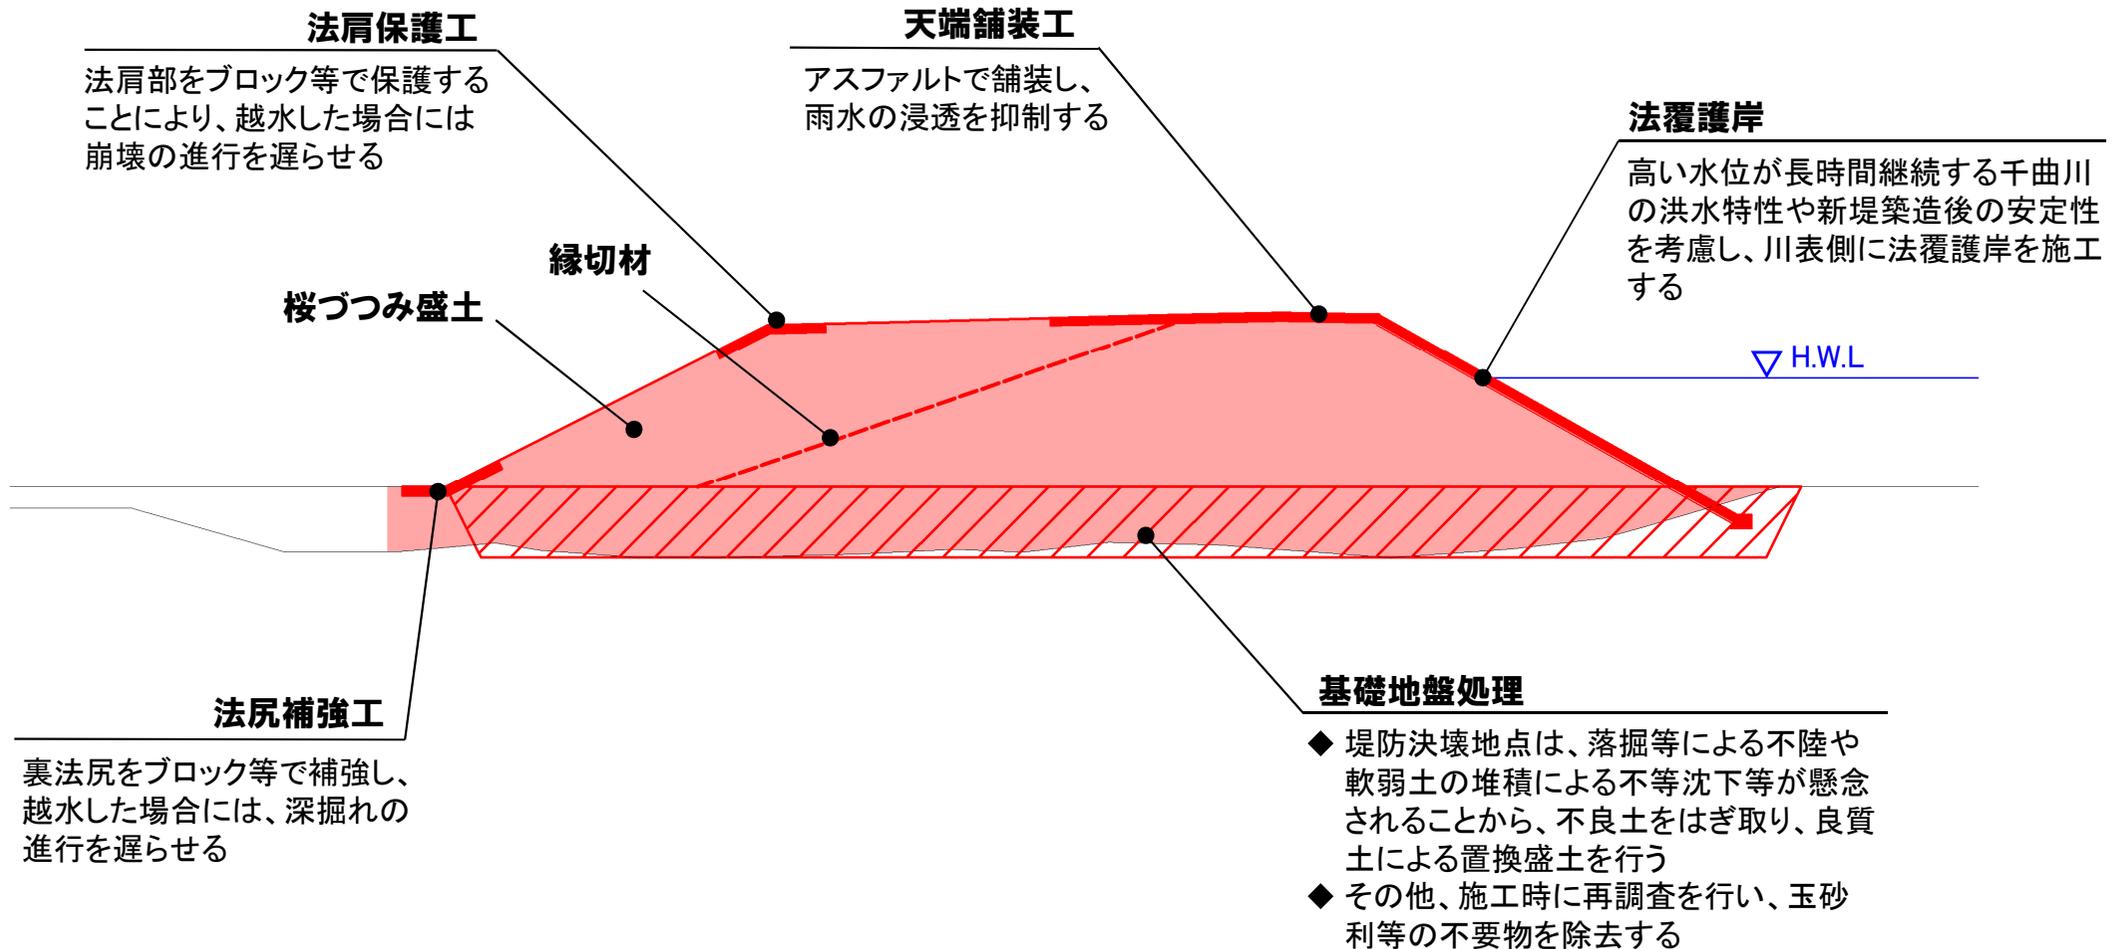
【横断模式図】

- 前回の委員会の説明資料では、本復旧工法(案)として、『越水による決壊までの時間を引き延ばす対策として実施している「危機管理型ハード対策」を参考に、法覆護岸、天端舗装工及び法肩保護工、法尻補強工などを設置する。』とされていた。

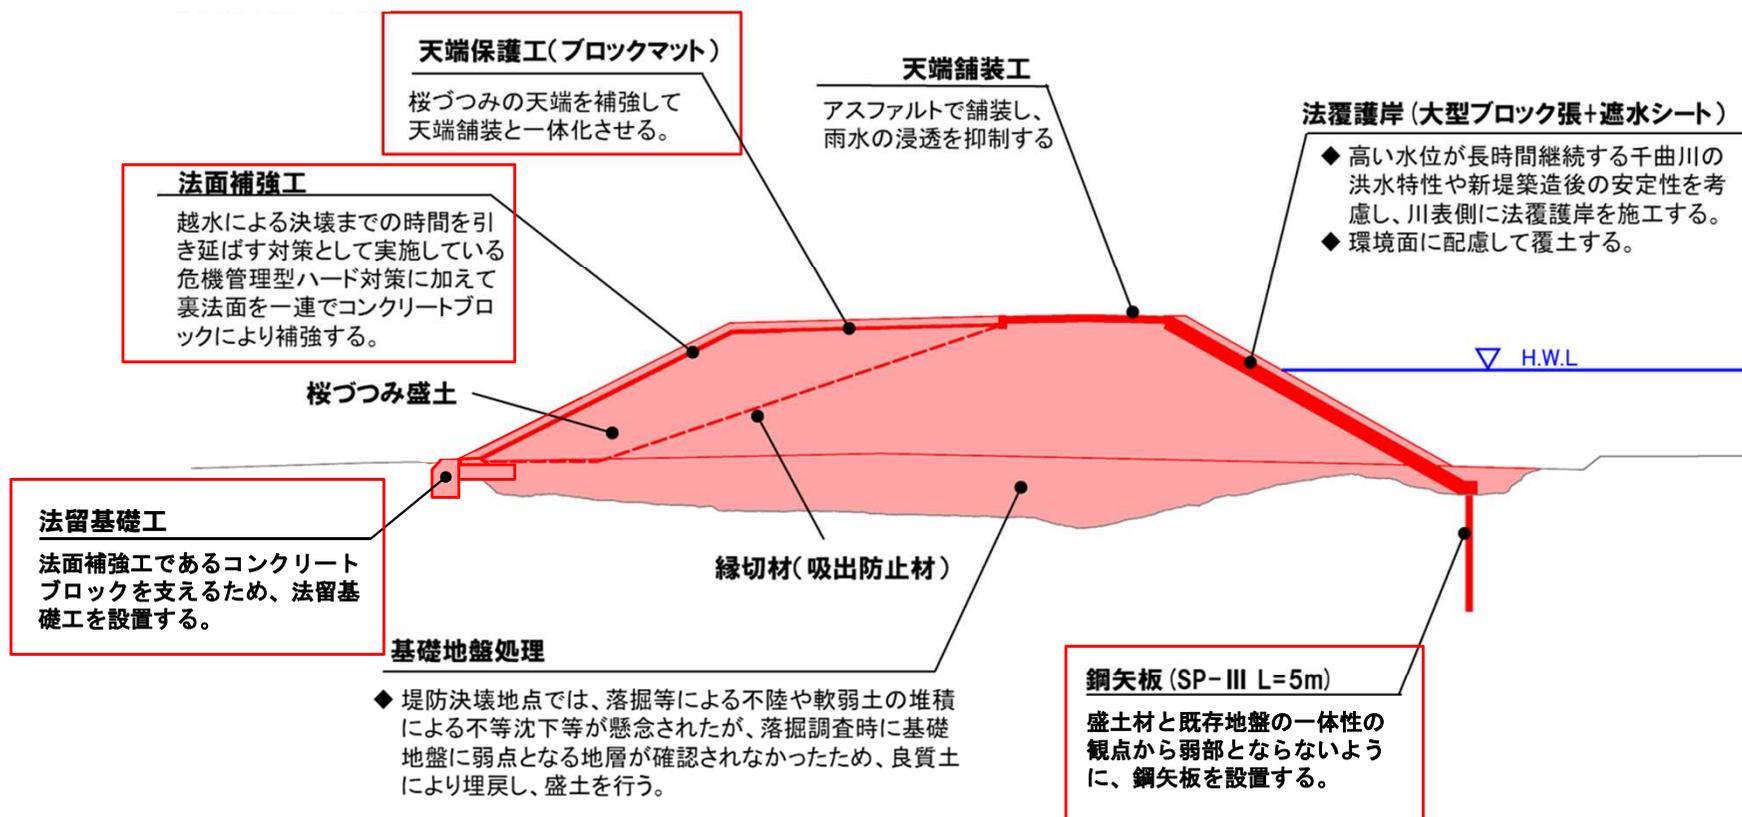
【横断模式図】

- 堤防決壊(左岸57.5付近)箇所にて実施することとした「危機管理型ハード対策」に加えて、より効果的な対策を検討の結果、表面被覆型の堤防強化方法として、裏法面を一連でコンクリートブロックによる補強。それに伴い、法留基礎工およびドレーン工を設置。
- 基礎地盤処理の置換盛土材と既存地盤の一体性の観点から弱部とならないよう、鋼矢板を設置。

※天端舗装工は、道路等の関係者と調整しながら決定する。
施工にあたっては、環境面に配慮し覆土等も検討する。

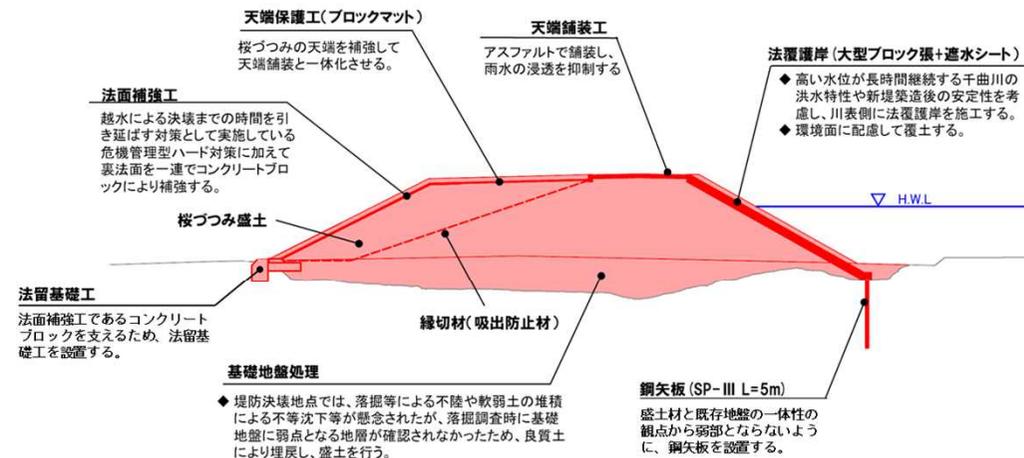
【横断模式図】

(参考)堤防決壊地点(左岸57.5k付近)における復旧断面

※天端舗装工は、道路等の関係者と調整しながら決定する。

施工にあたっては、環境面に配慮し覆土等も検討する。

- ① 堤防の復旧断面は、被災前と同様に完成断面で復旧を行う。
- ② 堤防決壊箇所に設置されていた桜づつみについても本復旧において復旧を行う。
- ③ 越水による決壊までの時間を引き延ばす対策として、「令和元年台風第19号の被災を踏まえた河川堤防に関する技術検討会」での議論を踏まえ、コンクリートブロックによる表面被覆型の堤防強化を実施する。
- ④ 新堤施工後、直ちに鋼矢板締切堤防を撤去する必要があることから、安定性を考慮して川表側に法覆護岸を施工する。
- ⑤ 堤防決壊地点では、落掘等による不陸や軟弱土の堆積による不等沈下等が懸念されたが、落掘調査時に基礎地盤に弱点となる地層が確認されなかったため、良質土により埋戻し、盛土を行う。
- ⑥ 堤防決壊地点では堤防基礎地盤が厚い粘性土層であることを確認しており、基礎漏水が発生する可能性は小さいと考えられる。なお、堤防の復旧工事の施工にあたって、基礎地盤の処理として、置換土を実施した範囲については、その盛土材と既存地盤の一体性の観点から弱部とならないよう、基礎地盤への根入れを考慮した深さ(長さ5m)まで鋼矢板を実施する。

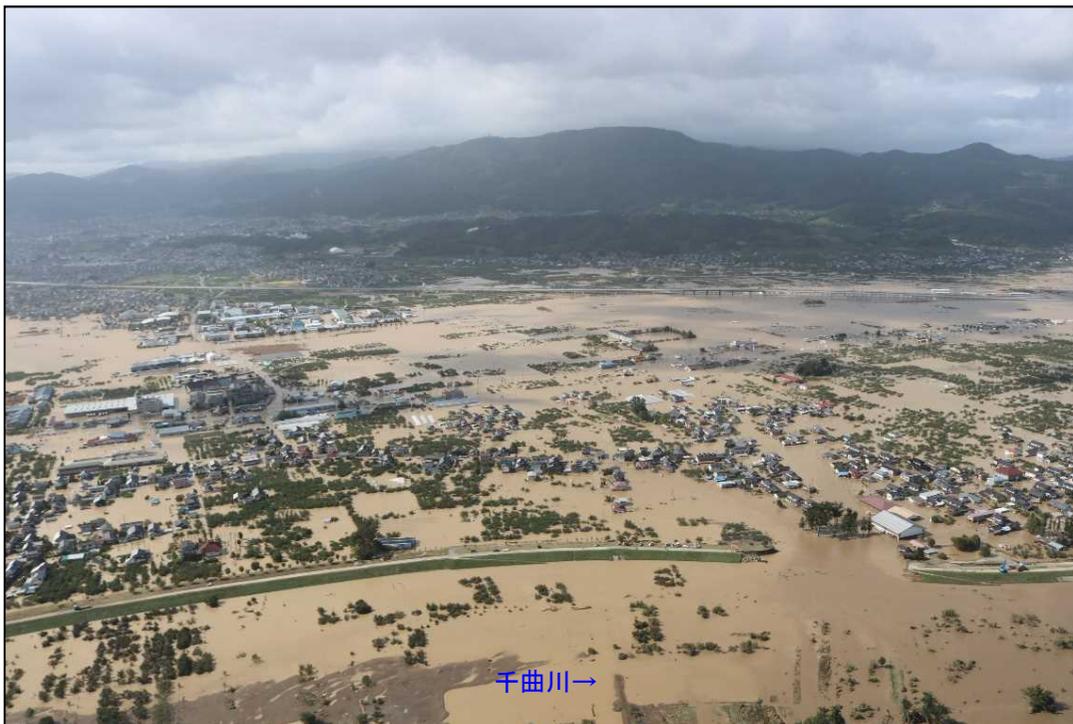
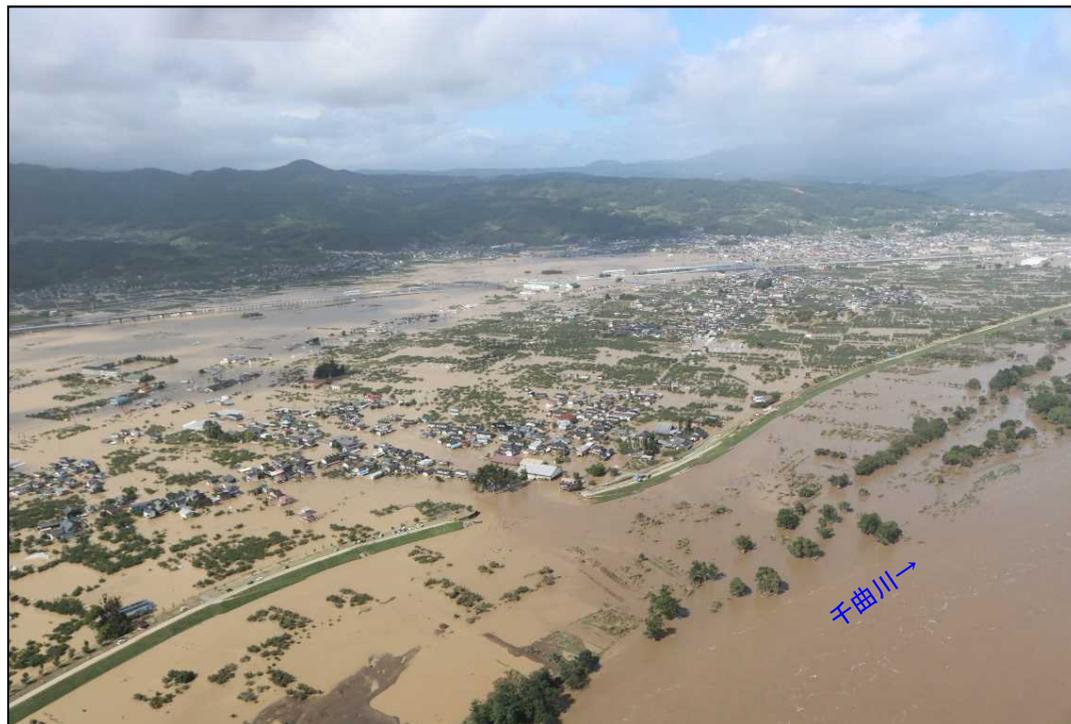
撮影：2019年10月13日 13時10分頃

- 令和元年東日本台風(台風第19号)による出水では、千曲川本川において越水・溢水が発生し、左岸57.5k付近で堤防決壊、各所で川裏法崩れが発生。

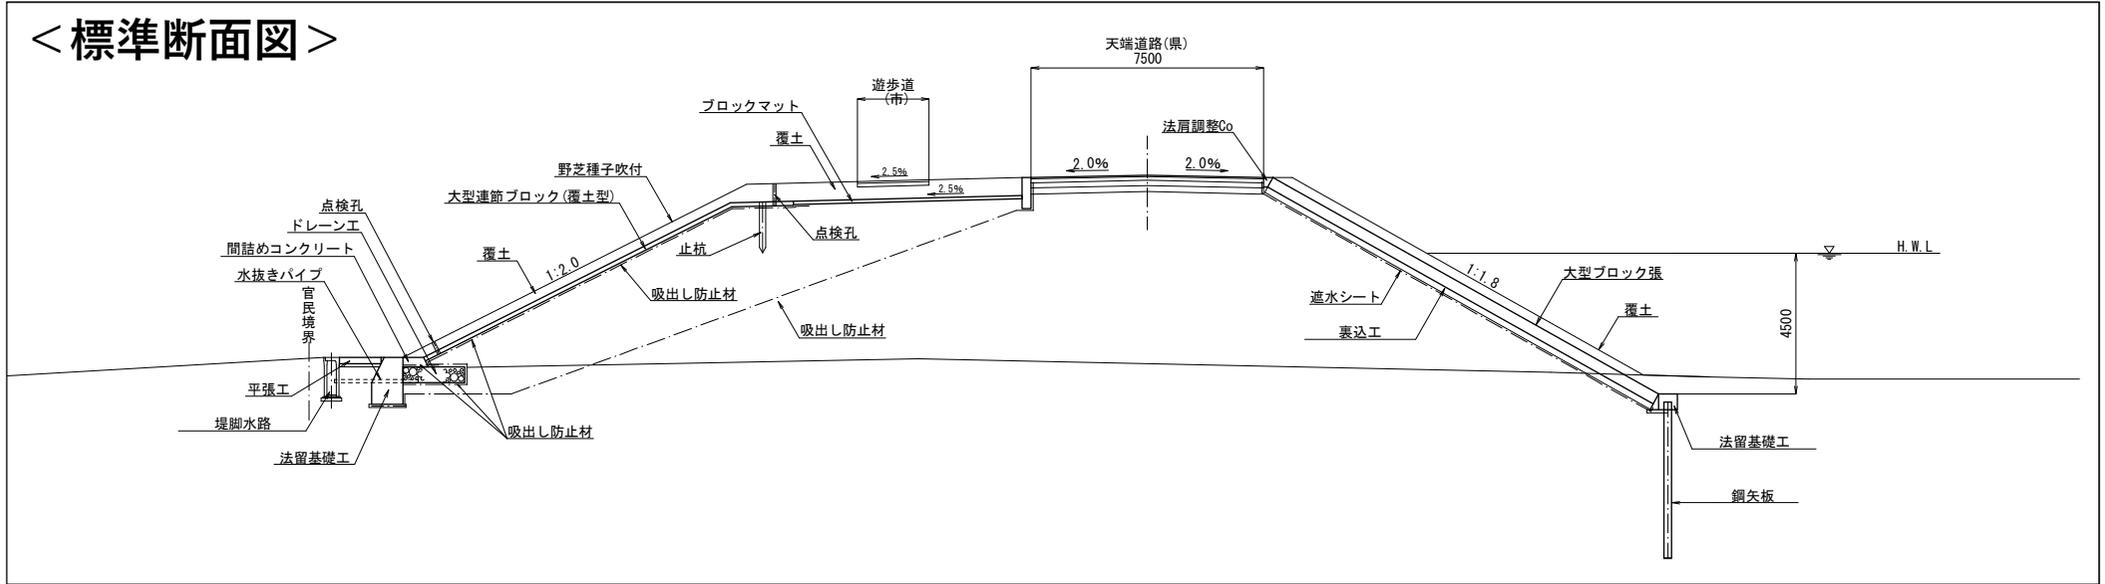
■ 穂保地区の標準断面図と堤防復旧状況

(決壊区間を含む140mの範囲)

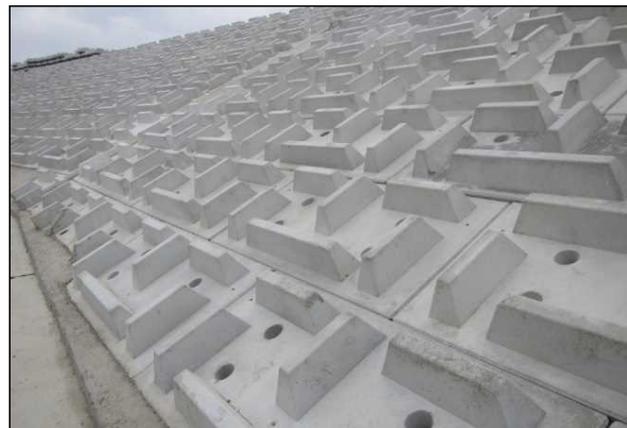
裏法の被覆状況 (大型連節ブロック)

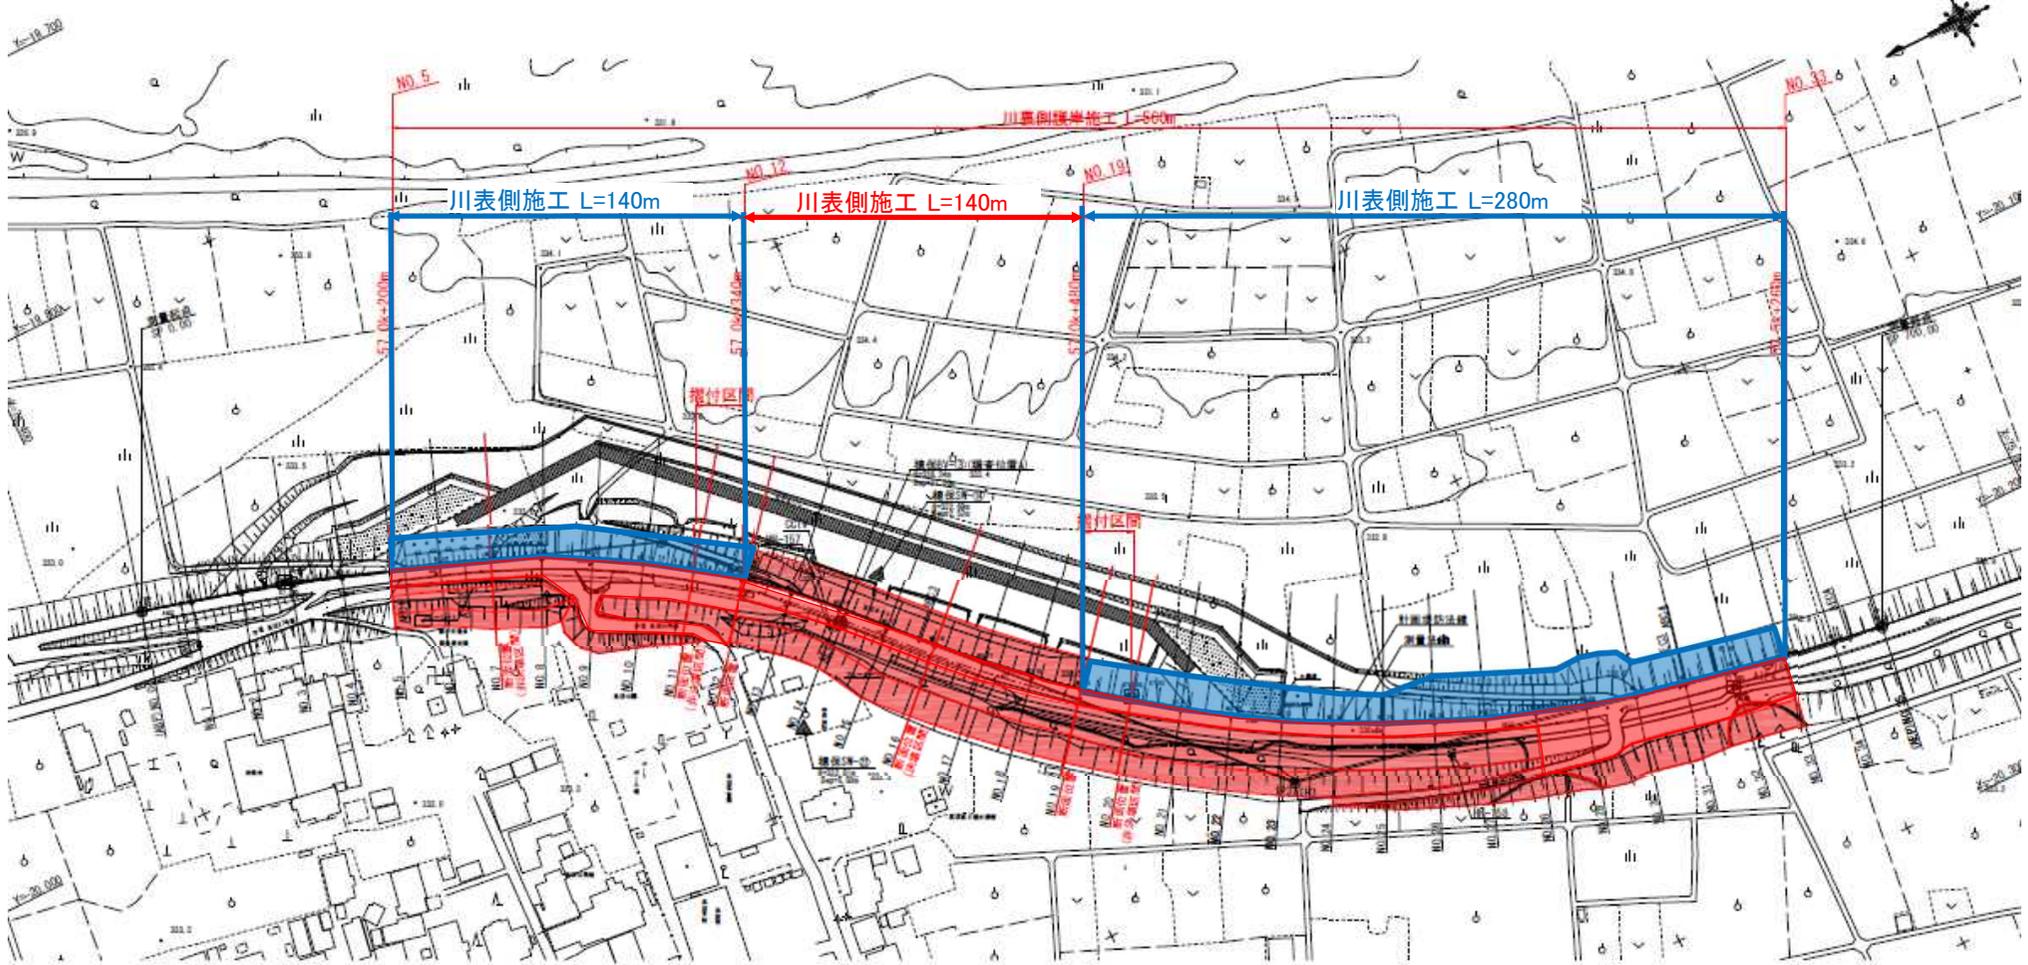
■ 穂保地区の平面図

現時点の施工状況

■ : 施工完了 ■ : 施工中

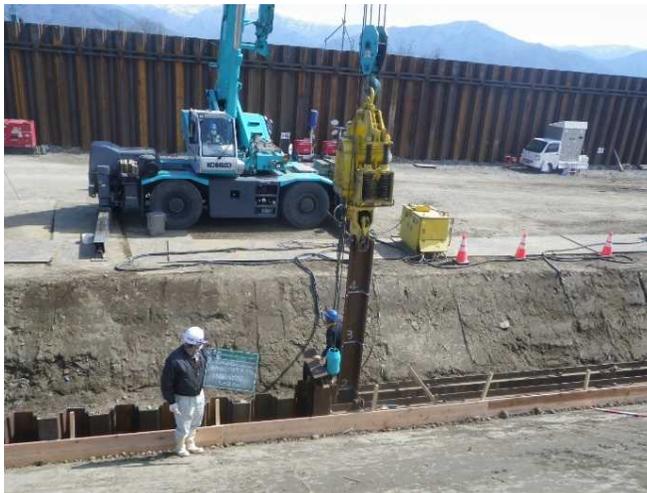
矢板の施工状況写真

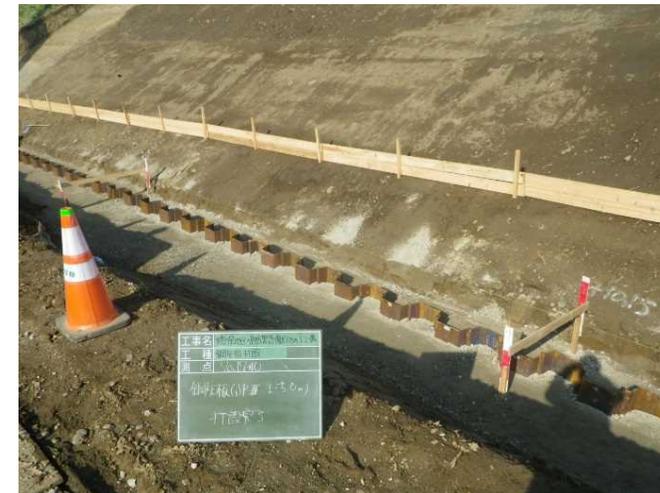
矢板の施工完了状況写真

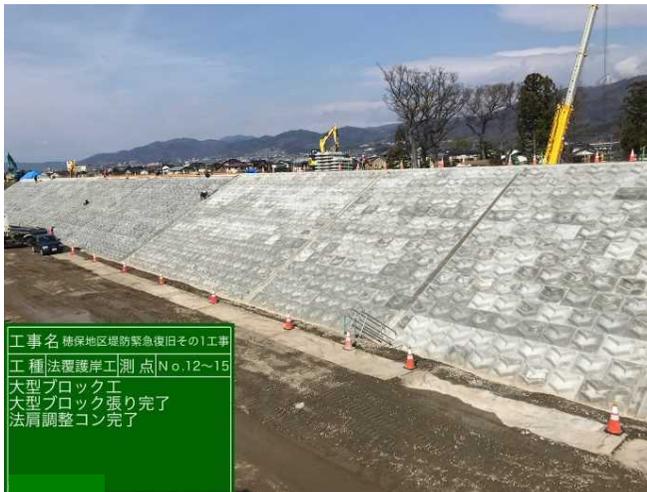
護岸の施工状況写真

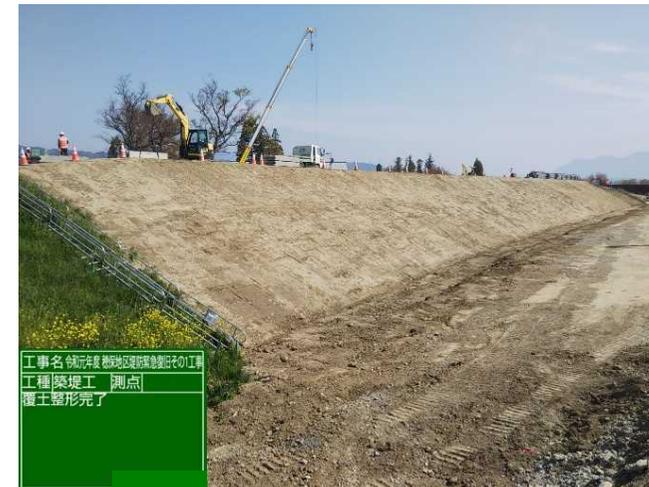
護岸の覆土完了状況写真

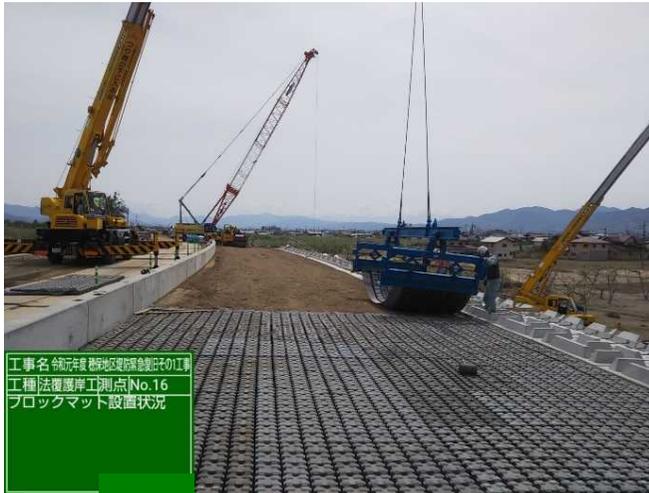
ブロックマットの施工状況写真

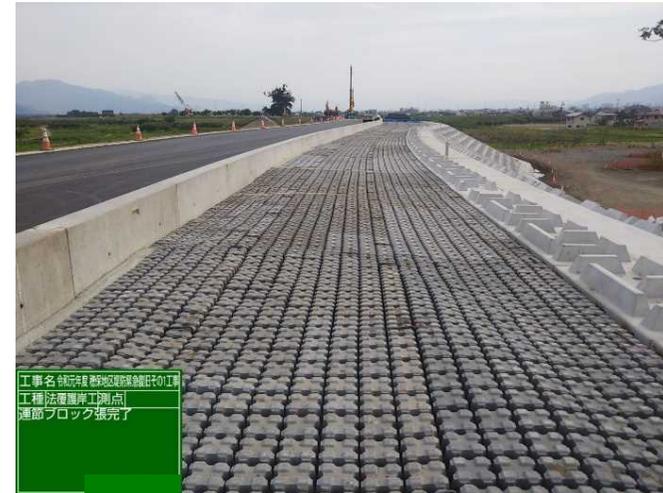
ブロックマットの施工完了状況写真

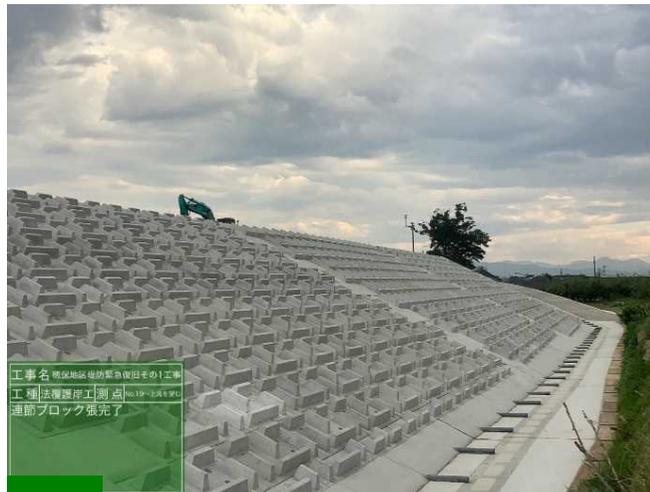
護岸の施工状況写真

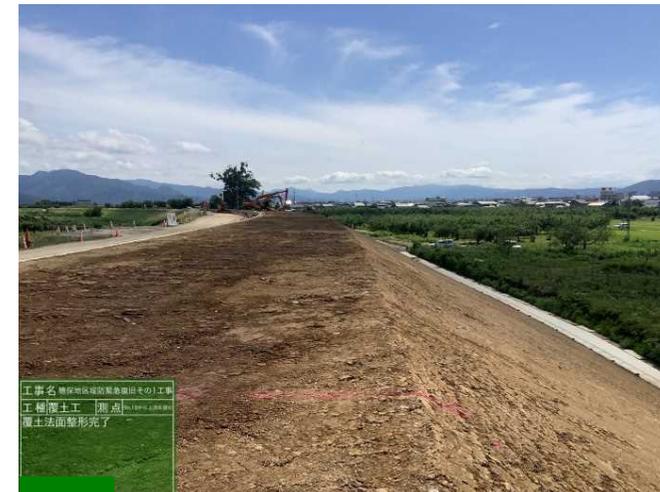
護岸の覆土完了状況写真

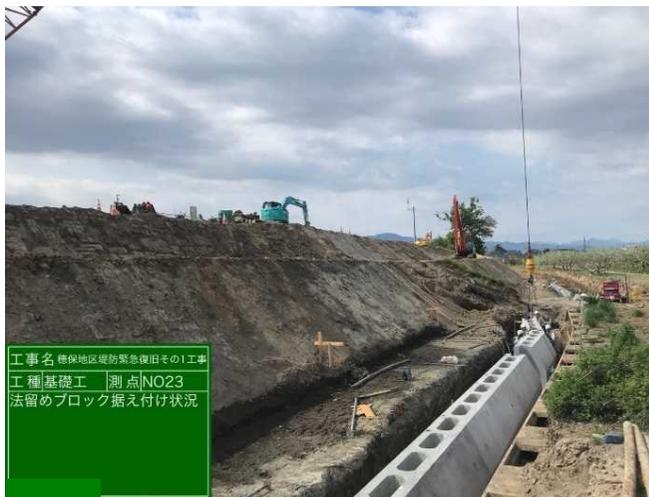
法尻の施工状況写真

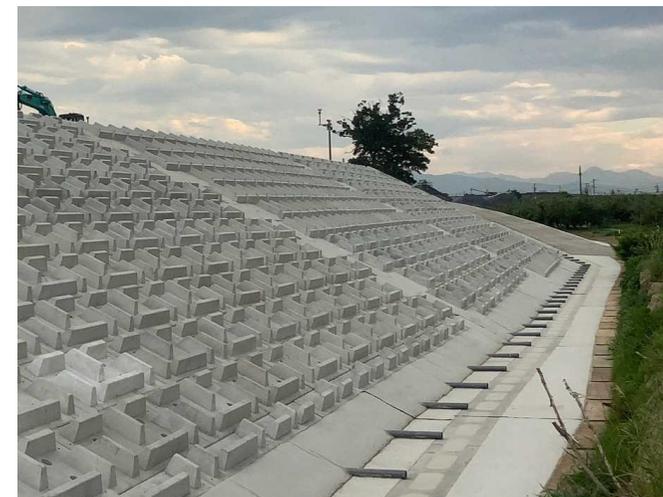
法尻の施工完了状況写真

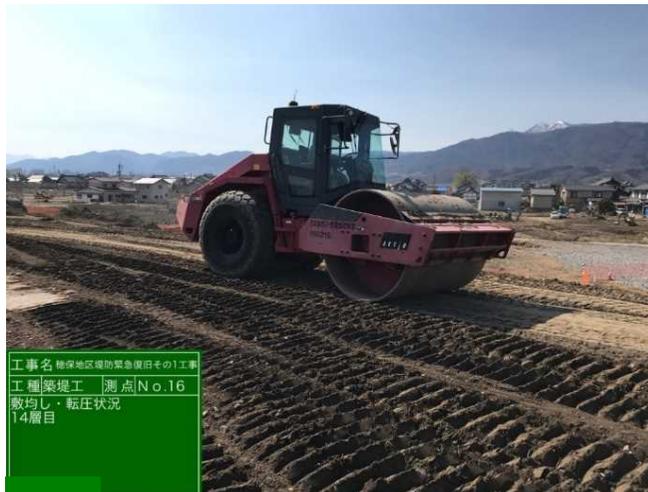
堤防の締固状況写真

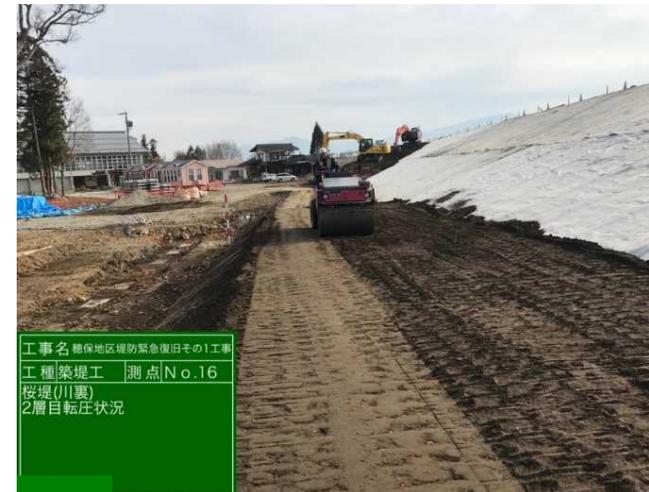
桜づつみの締固状況写真

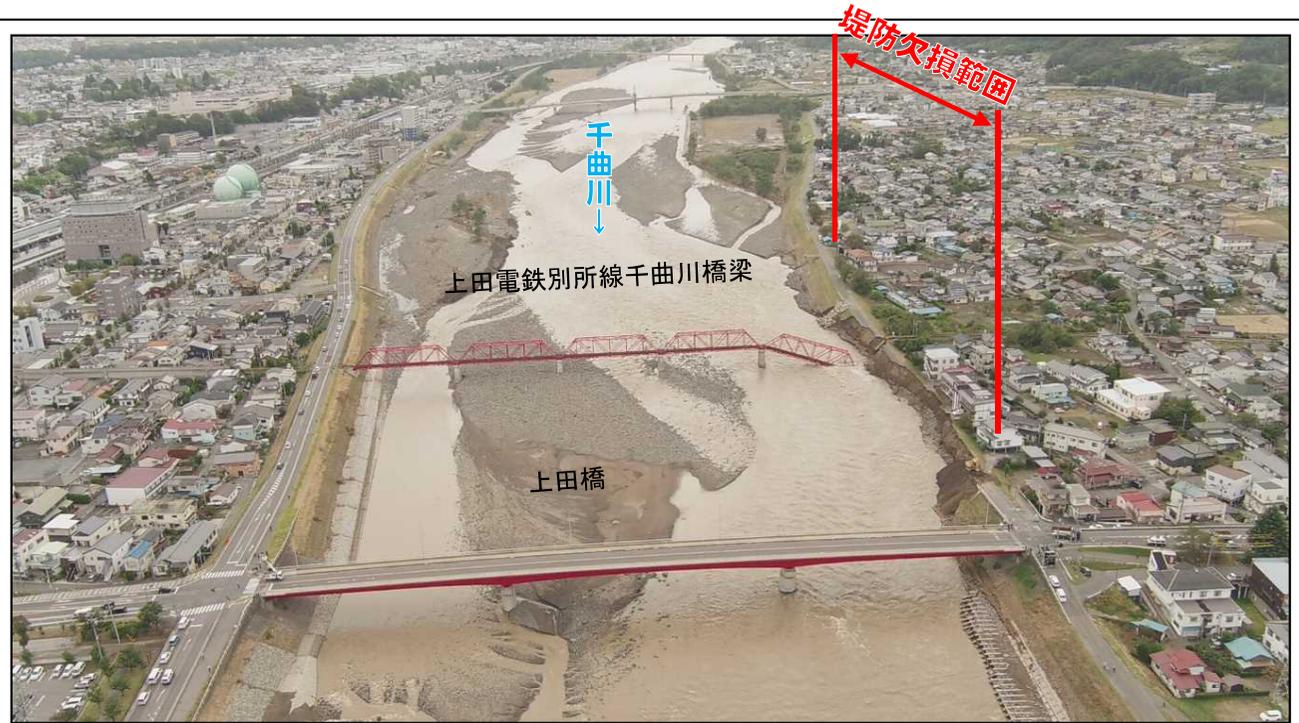
図-2 2019.10.14撮影

- 千曲川左岸104k付近の堤防が延長約300mにわたり、堤防欠損(図-2、図-3)。また、堤防欠損地点周辺は今回の出水を受け砂州の移動など河道が大きく変化。
- 千曲川橋梁(上田電鉄)左岸側橋台が被災を受け、落橋。(図-2)

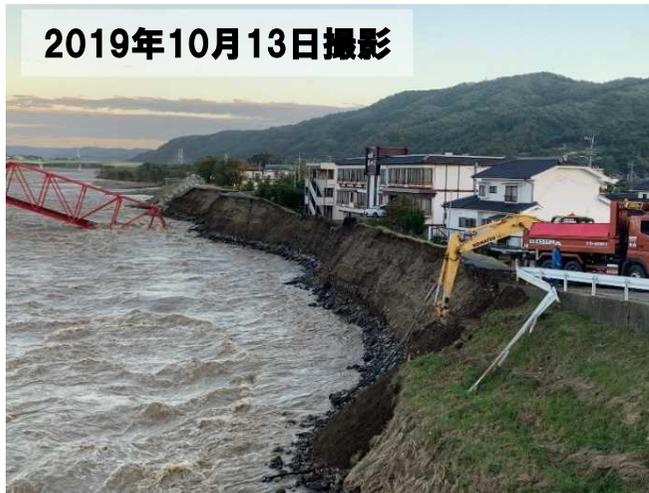
被災状況写真

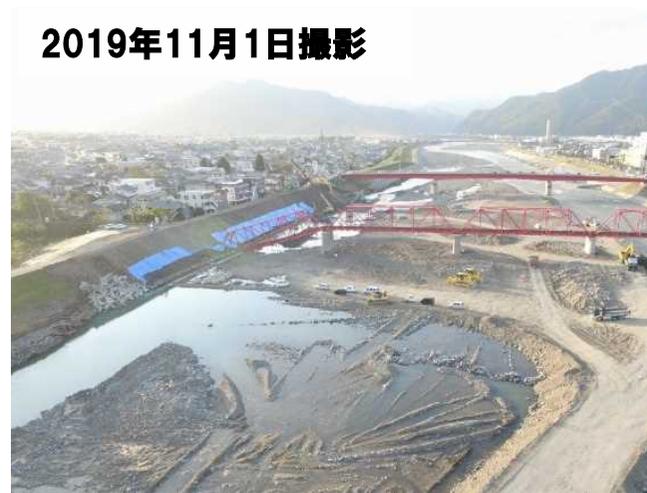
応急復旧状況写真

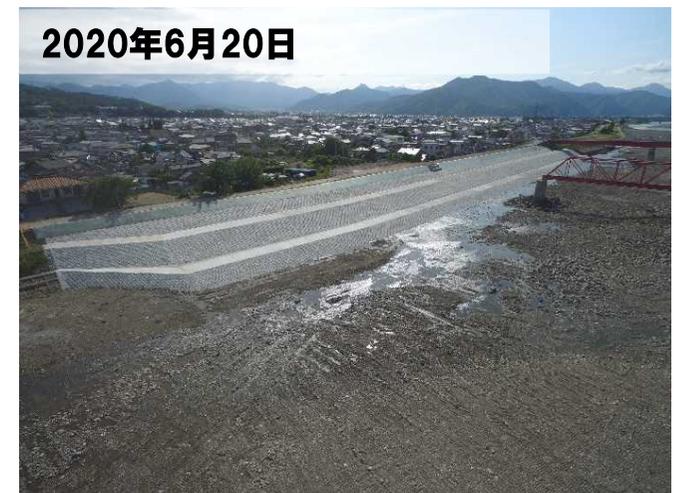
復旧完了状況写真

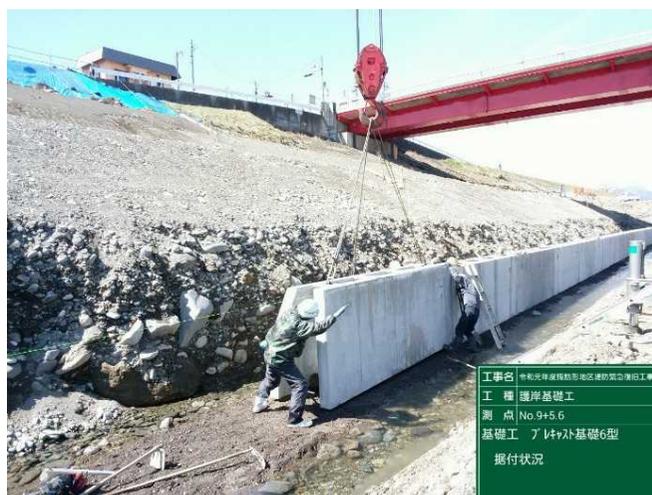
法留基礎工の施工状況写真

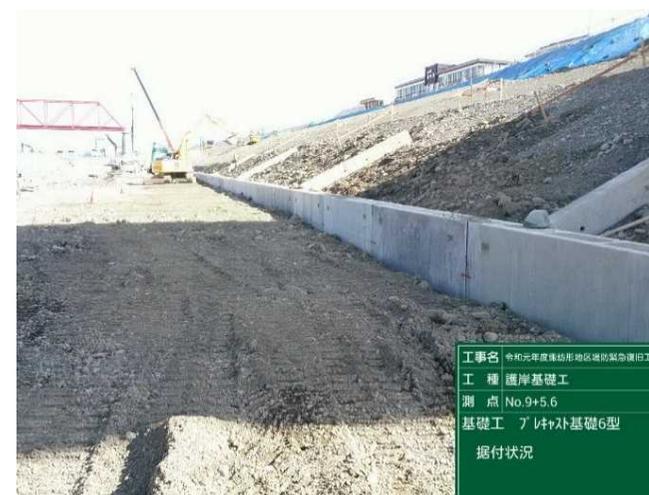
法留基礎工の施工完了写真

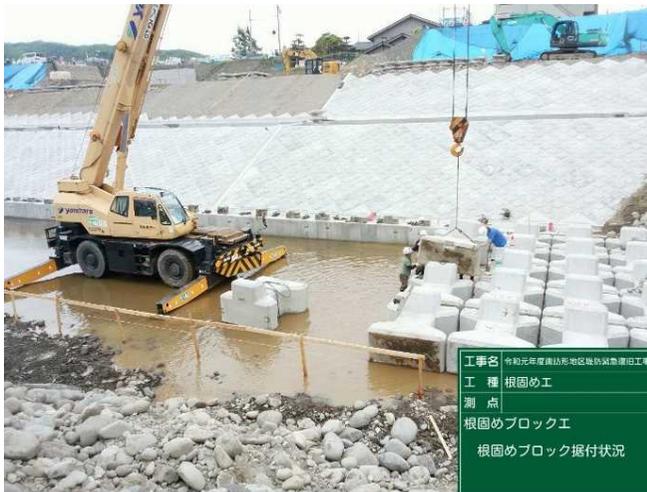
根固めブロックの施工状況写真

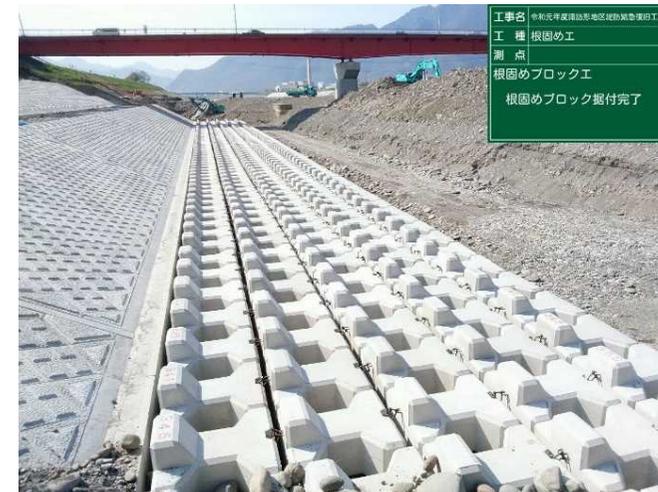
根固めブロックの施工完了写真

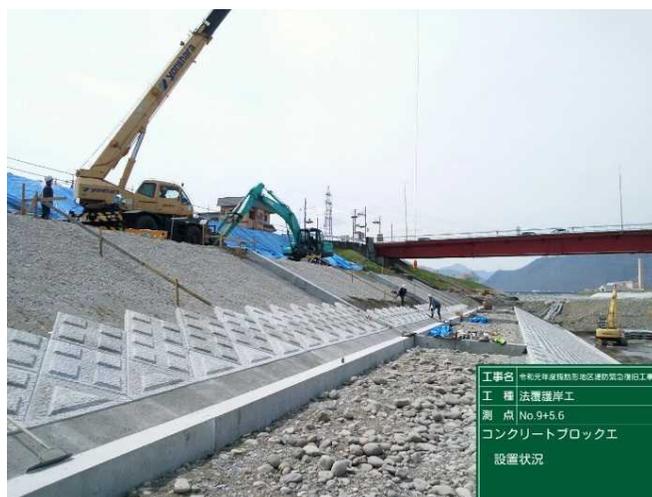
大型ブロック張の施工状況写真

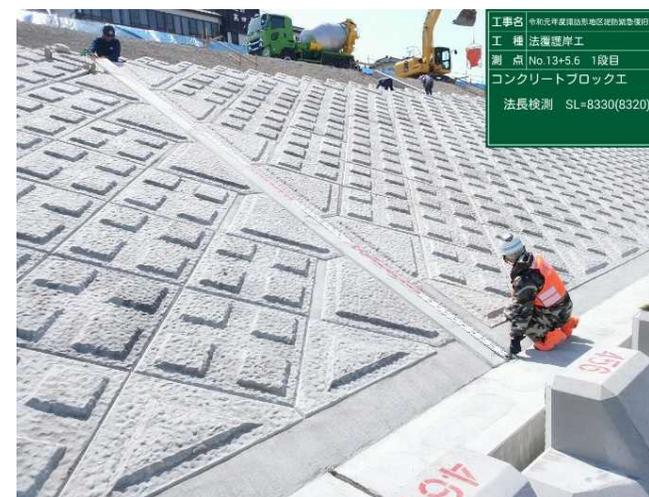
大型ブロック張の施工完了状況写真
