# 第5回 千曲川堤防調査委員会

## 議 事 次 第

日時：令和2年12月16日（水） 10：30 ～ 12：00

## **（１）千曲川堤防強化区間の設定**

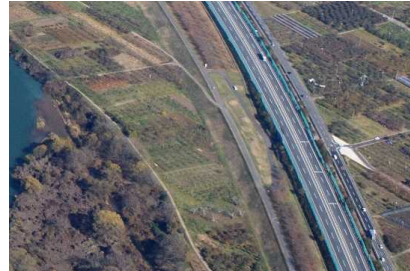
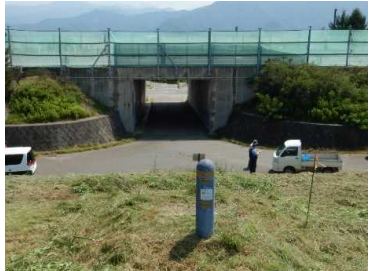
■計画堤防断面以上確保されているが、上信越自動車道下を横断するため、アンダーパスの設置箇所は堤防天端と接続するための坂路が整備されている。坂路や堤防断面が変化する隅角部等は越流に対し、弱部になりやすいため、強化対策を実施する。

| | 概要図 | 概要 |
|---|---|---|
| 現況<br>(アンダーパス区間) | | <ul style="list-style-type: none"> <li>・上信越自動車道下を横断するためにアンダーパスが設置されている箇所は計画断面で整備されている。</li> <li>・このため、川裏の比高差が高くなっている。</li> </ul> <div style="display: flex; justify-content: space-around;"> </div> <div style="display: flex; justify-content: space-around;"> <p>坂路</p> <p>53.0k アンダーパス設置箇所</p> </div> |
| 堤防強化断面<br>(案) | | <ul style="list-style-type: none"> <li>・川裏を緩勾配一枚法でブロックを設置し、現況の断面を踏襲した覆土等を整備することを基本とするが、坂路との取り付けなど堤防断面が変化する弱点になりやすい地形については、別途詳細に検討し施工する。</li> </ul> |

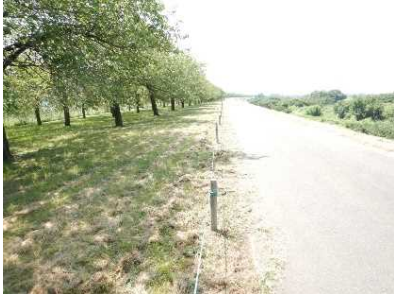
■桜並木周辺をブロックマットによる被覆構造とする。詳細は今後検討。

| | 概要図 | 概要 |
|---|---|---|
| 現況 | | <ul style="list-style-type: none"><li>・堤防は天端を桜つつみとして利用するために拡幅していることから、堤防断面が計画以上確保されている。</li><li>さらに、川裏に堤防と同程度の高さの上信越自動車盛土が整備されている。</li></ul> <p>53.5k 桜つつみ整備</p> |
| 堤防強化断面(案) | | <ul style="list-style-type: none"><li>・川裏側は、緩やかで上信越自動車道と並走することや地元の意向を踏まえ、桜並木周辺をブロックマットによる被覆構造とする。(詳細は今後検討)</li></ul> |

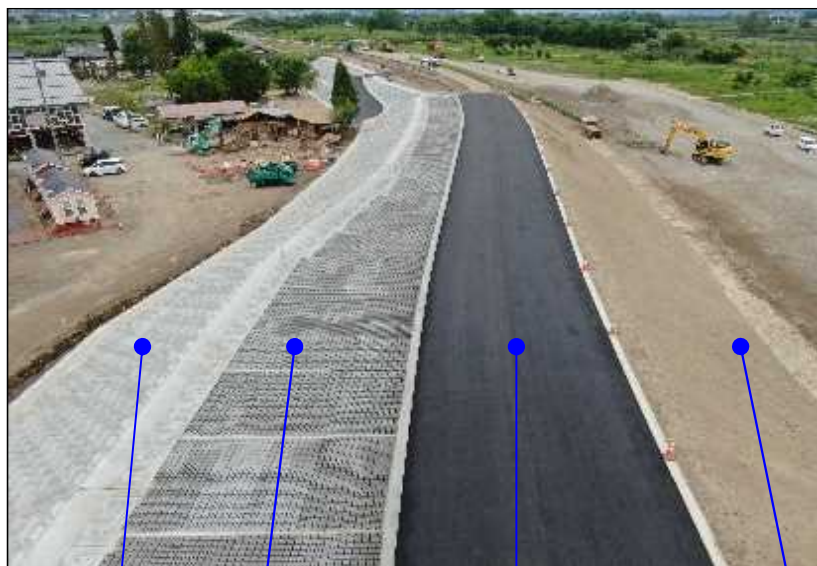
(写真) 施工状況

- 堤防強化区間の堤防はブロック等で堤体表面が被覆されていることから、堤防本体は直接監視できない課題があり、従来の河川巡視や河川定期縦横断測量に加え、被覆ブロックの変形や堤防本体の変位を監視する計測管を設置する。
- これらの計測計画の検討にあたっては、新技術を導入するなど、より効率的な計測に留意する。
- また、これらの計測結果等を踏まえ、今後、より具体的な維持管理体制を構築していく。

- ① 被覆ブロック背面の堤防と被覆ブロック表面の変位を測定する計測管を設置。地表に出た計測管上端を測量し変位を把握。また、RTK(Real Time Kinematic GPS)などを新技術を活用した計測の効率化を検討。  
(当面、年間に3回程度測定)
- ② 堤防天端など地表面の変位については、通常の堤防巡視・点検のほか、当面、毎年横断測量等を実施。また、LPやMMS(Mobil Mapping System)などの新技術により、広範囲を効率的に測量することも検討。
