# 第5回 千曲川堤防調査委員会 (追加資料)

令和3年1月27日  
北陸地方整備局

■本資料の位置づけは、千曲川の堤防強化において、被覆型の「粘り強い河川堤防」整備にあたり、第5回千曲川堤防調査委員会資料の追加資料としてまとめたものである。

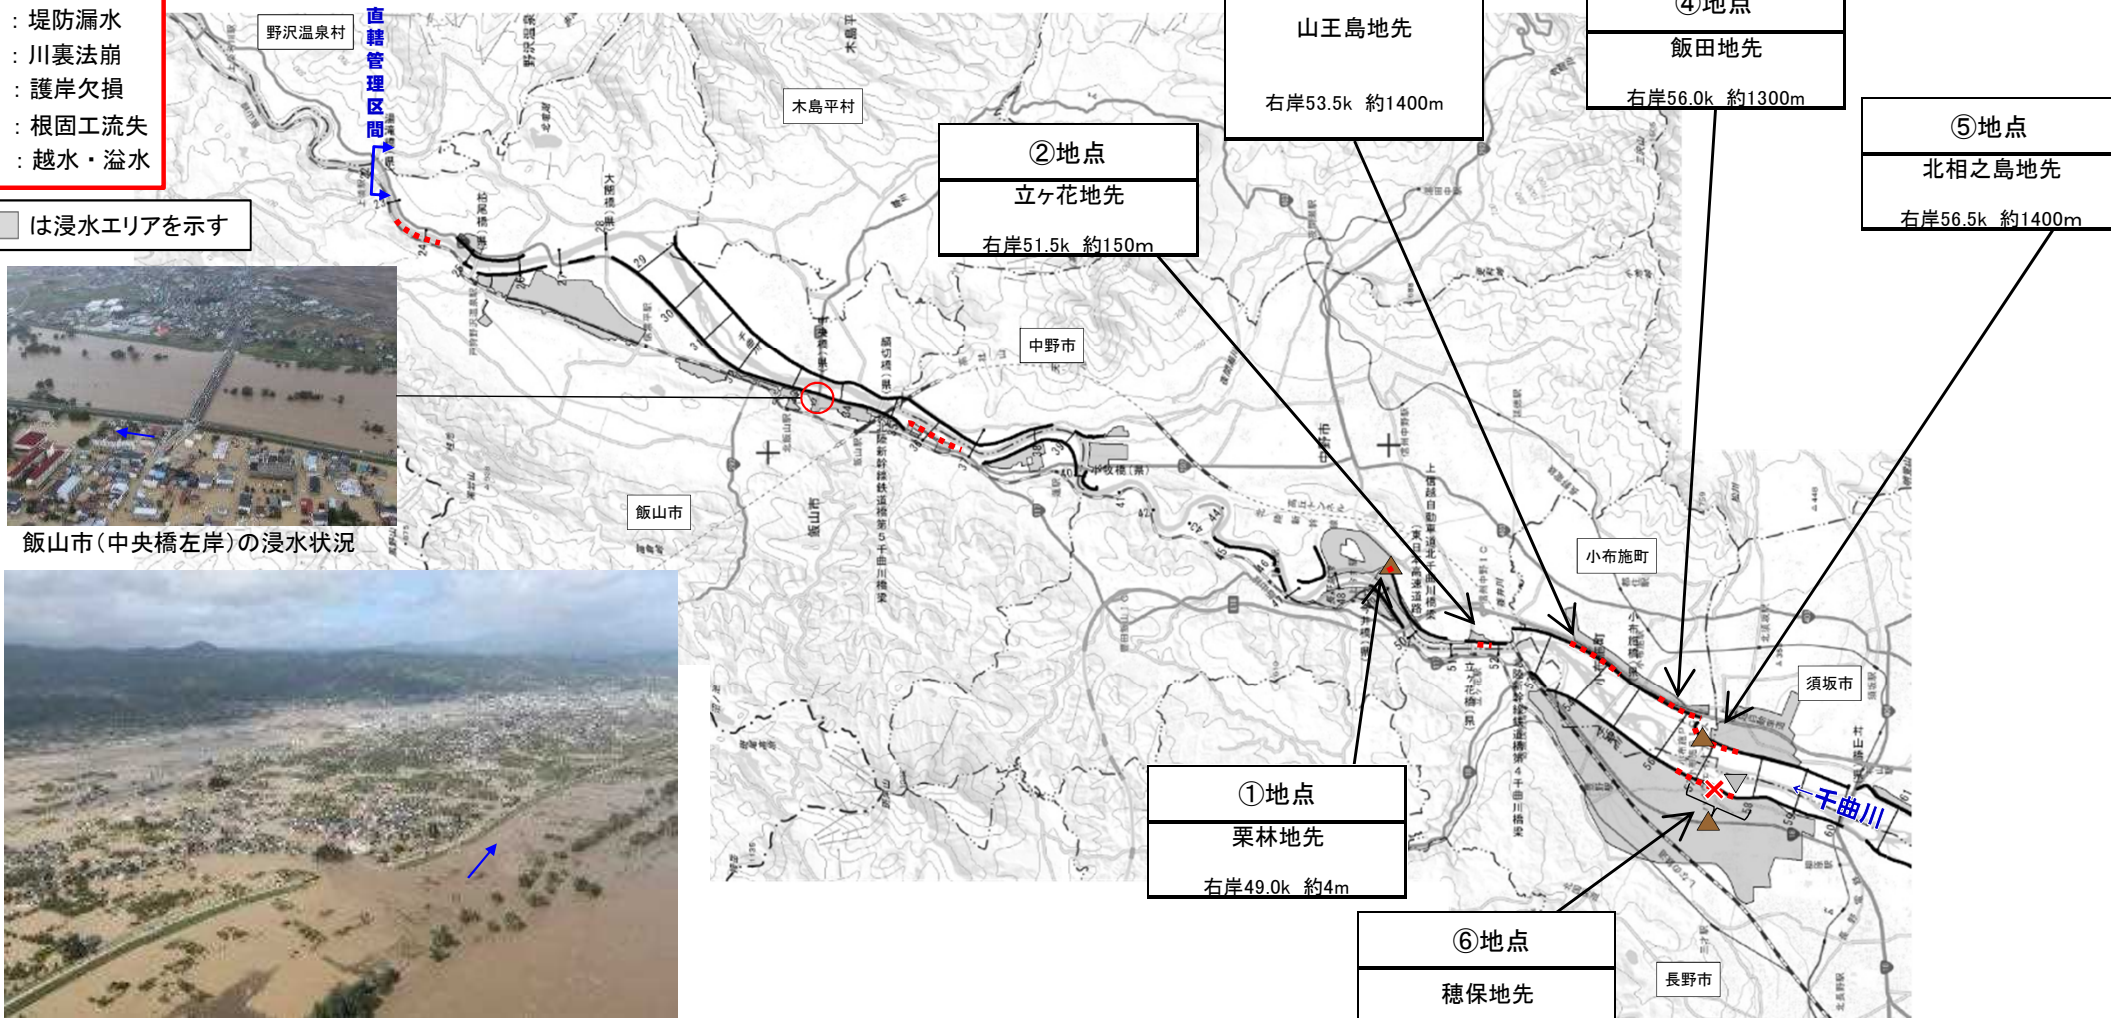
- 千曲川本川において越水・溢水が発生し、左岸57.5k付近で堤防が決壊。
- 各所で川裏法崩れが発生。

- ✕：決壊
- ✕：堤防欠損
- ：堤防漏水
- ▲：川裏法崩
- ▽：護岸欠損
- ◻：根固工流失
- ⋯：越水・溢水

は浸水エリアを示す

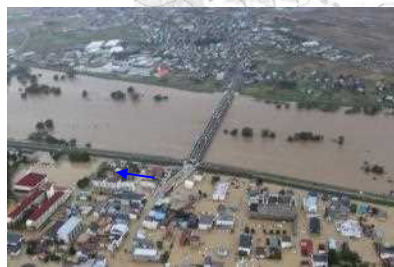
飯山市(中央橋左岸)の浸水状況

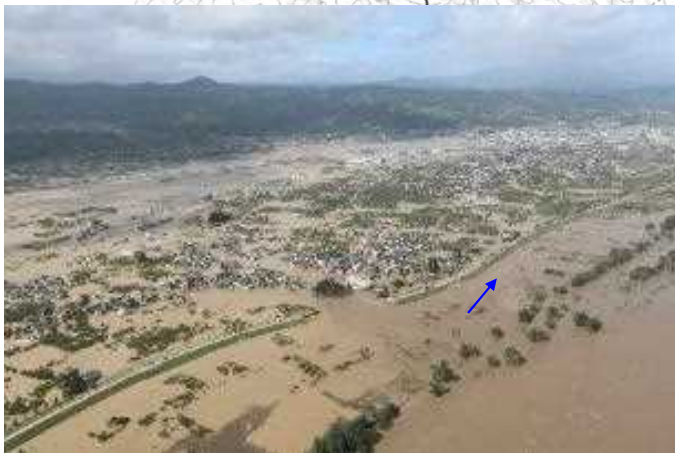
⑥地点 堤防決壊左岸 57.5k付近  
長野市の浸水状況

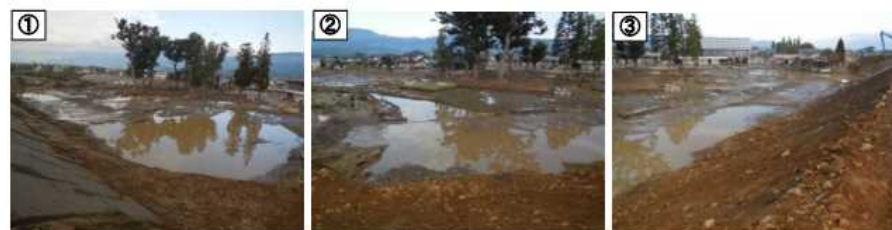
図 4.2.42 落堀、洗掘削の状況 (2019(令和元).10.18 7:20 頃撮影)

堤防決壊後に実施した測量から、川裏法尻部で2.3mの洗掘が発生したと推定される。

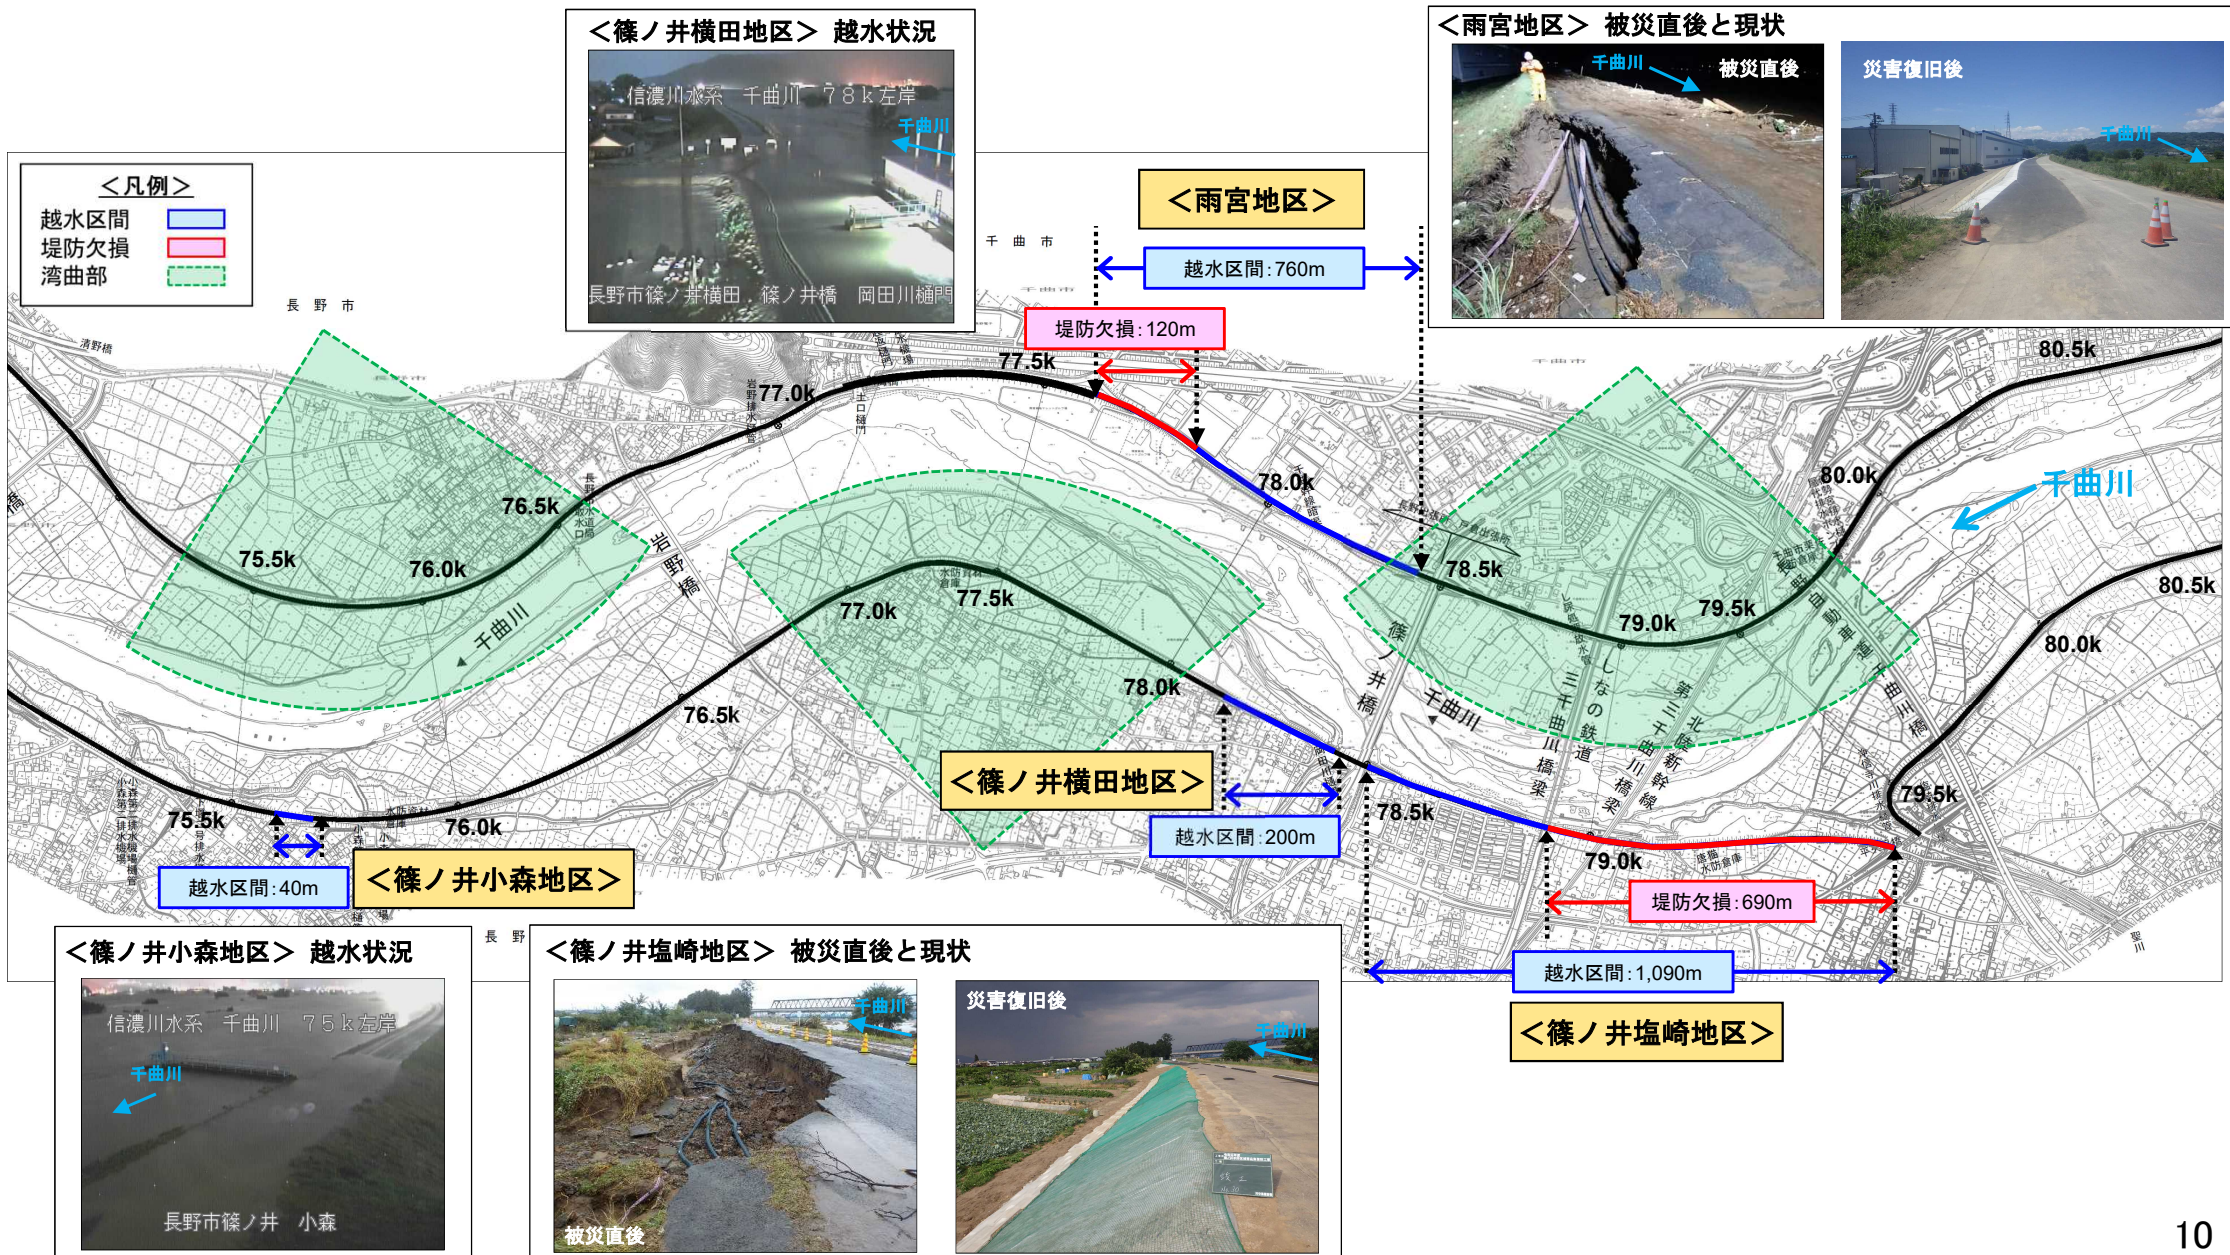
■湾曲部が連続する千曲川75.5k~79.0k区間付近において、越水が生じ、このうち長野市篠ノ井塩崎地区（左岸79.0k付近）及び、千曲市雨宮地区（右岸78.0k付近）では堤防欠損（川裏法崩）となった。

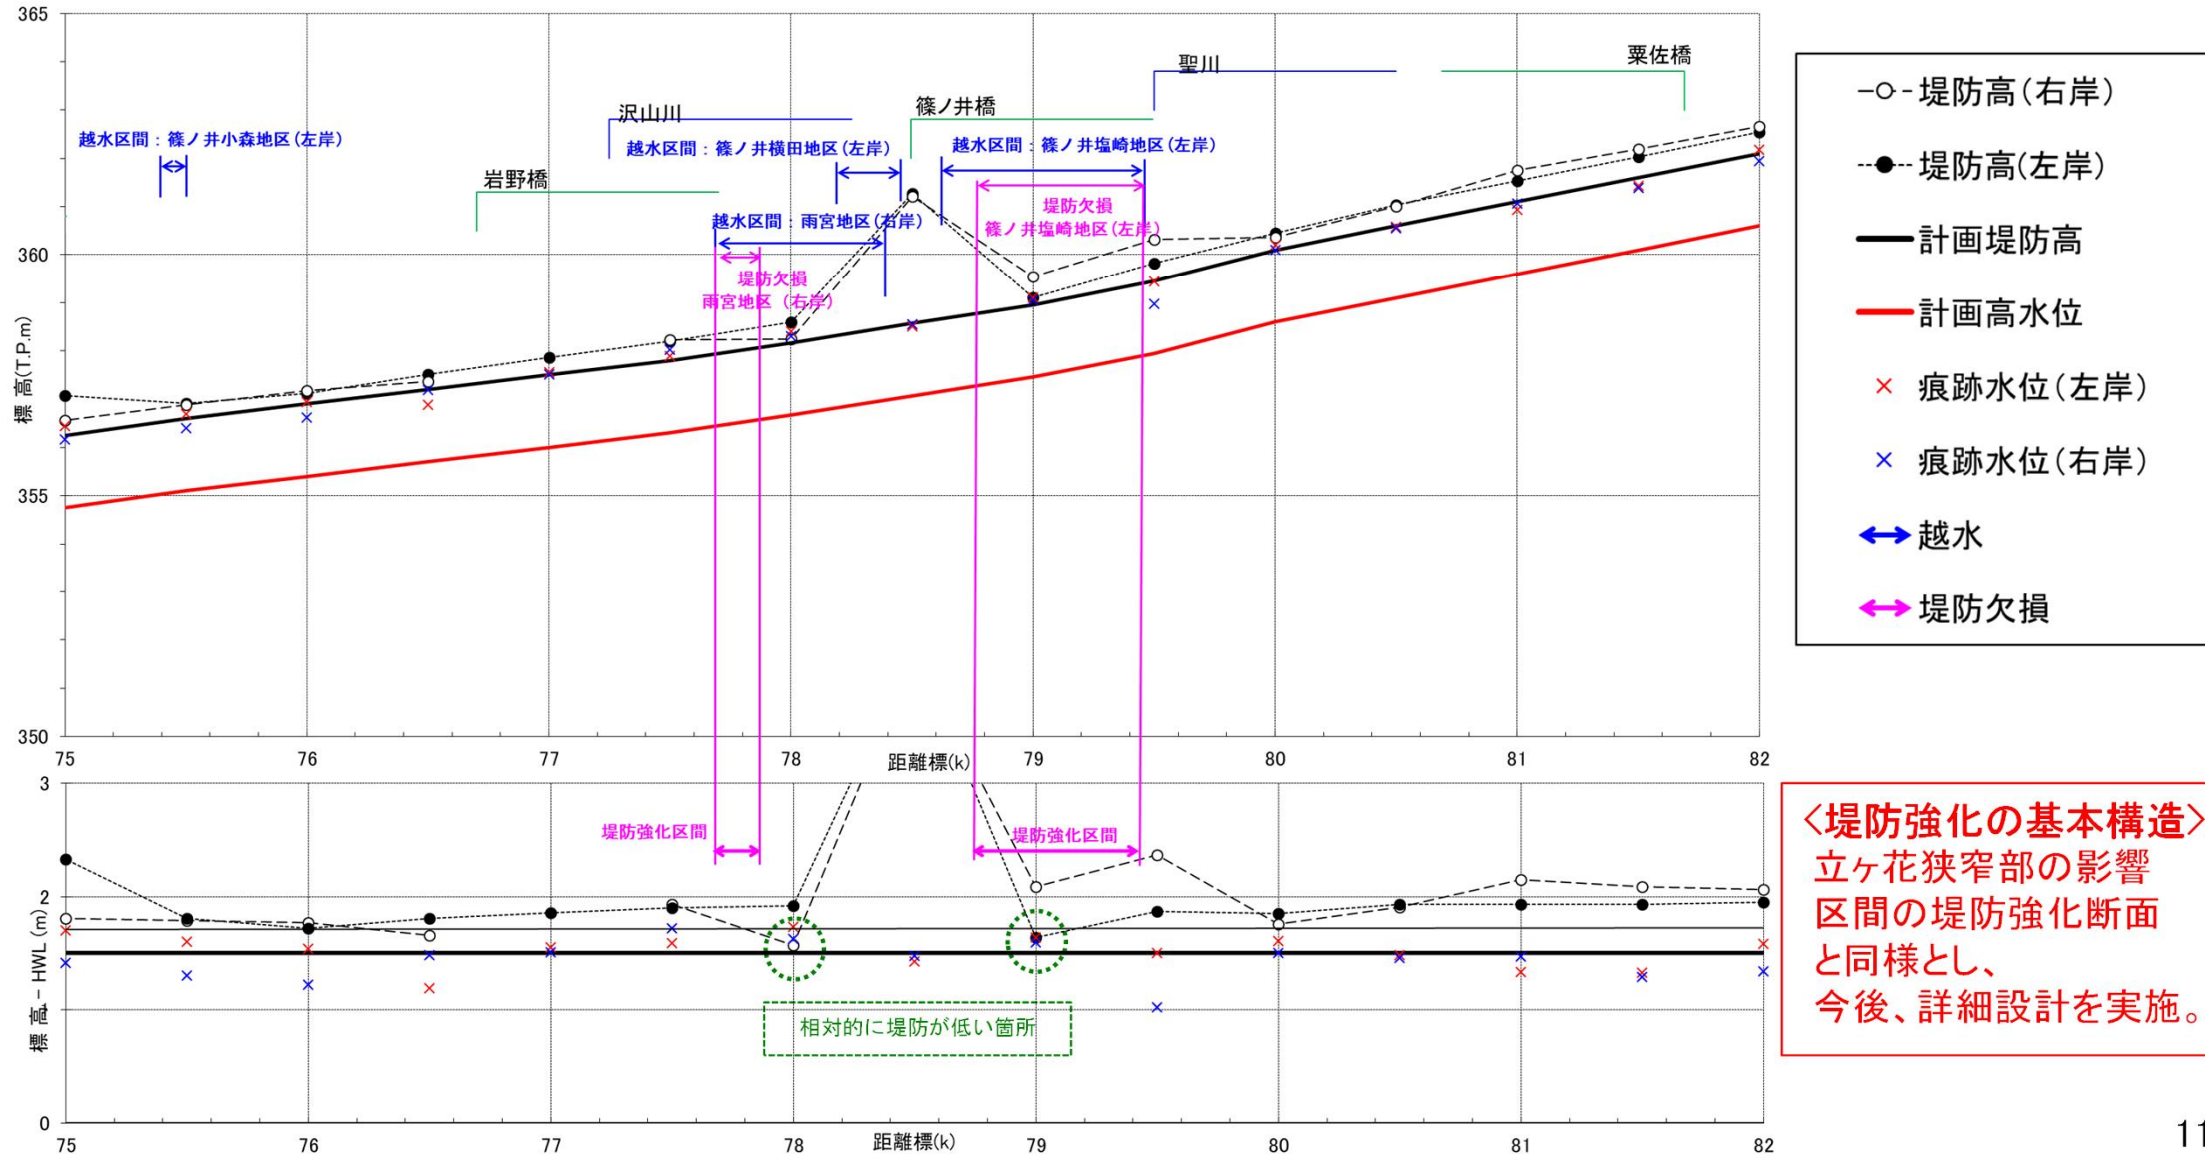
■堤防欠損となった長野市篠ノ井塩崎地区(左岸79.0k付近)及び、千曲市雨宮地区(右岸78.0k付近)の堤防については、上下流の現況堤防高に比較して相対的に低かったことから、緊急的に当該箇所への盛土を行うとともに、被覆型の「粘り強い河川堤防」の整備を実施。

〈堤防強化の基本構造〉  
立ヶ花狭窄部の影響  
区間の堤防強化断面  
と同様とし、  
今後、詳細設計を実施。
