平成29年度 北陸地方ダム等管理フォローアップ委員会
手取川ダム 定期報告書の概要

平成30年2月
国土交通省 北陸地方整備局

■ 手取川ダムは、洪水調節（治水）・都市用水の供給・発電を目的に手取川総合開発事業の一環として昭和49年に工事に着手。6年の歳月と約770億円の費用をかけ、昭和55年に完成した石川県内最大、国内でも最大級のロックフィルダムです。

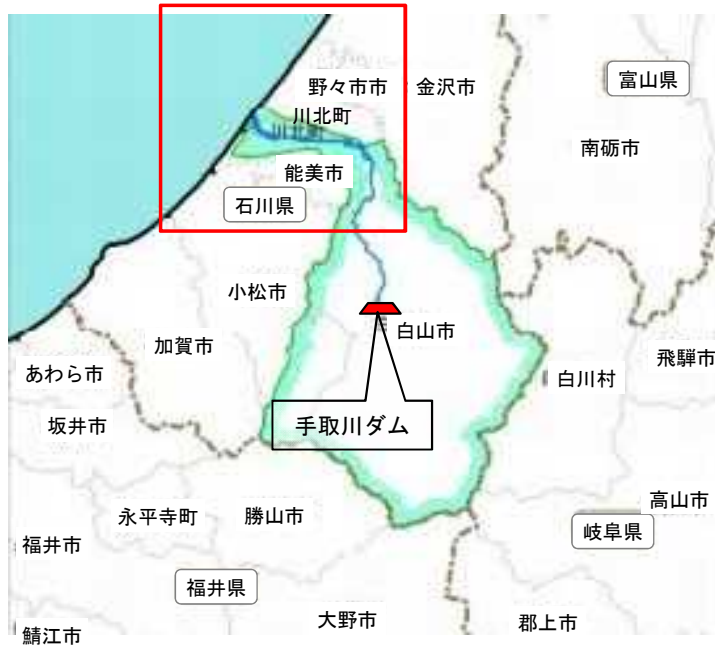
■ 手取川想定氾濫区域：51.69km²
 確率規模：1/100
 日雨量：316mm

(1) この図は、手取川水系手取川の洪水予報区間について、水防庁の指定に基づき計画降雨により浸水が想定される区域、浸水した場合に想定される水深を表示した図面です。

(2) この洪水浸水想定区域図は、公称時点の手取川の河道及び洪水調節施設の整備状況を基準として、洪水防制に関する計画の基本となる年間超過率1/100(毎年、1年間にその規模を超える洪水が発生する確率が1/100(1.0%)の降雨に伴う洪水により手取川が氾濫した場合の浸水の状況をシミュレーションにより予測したものです。

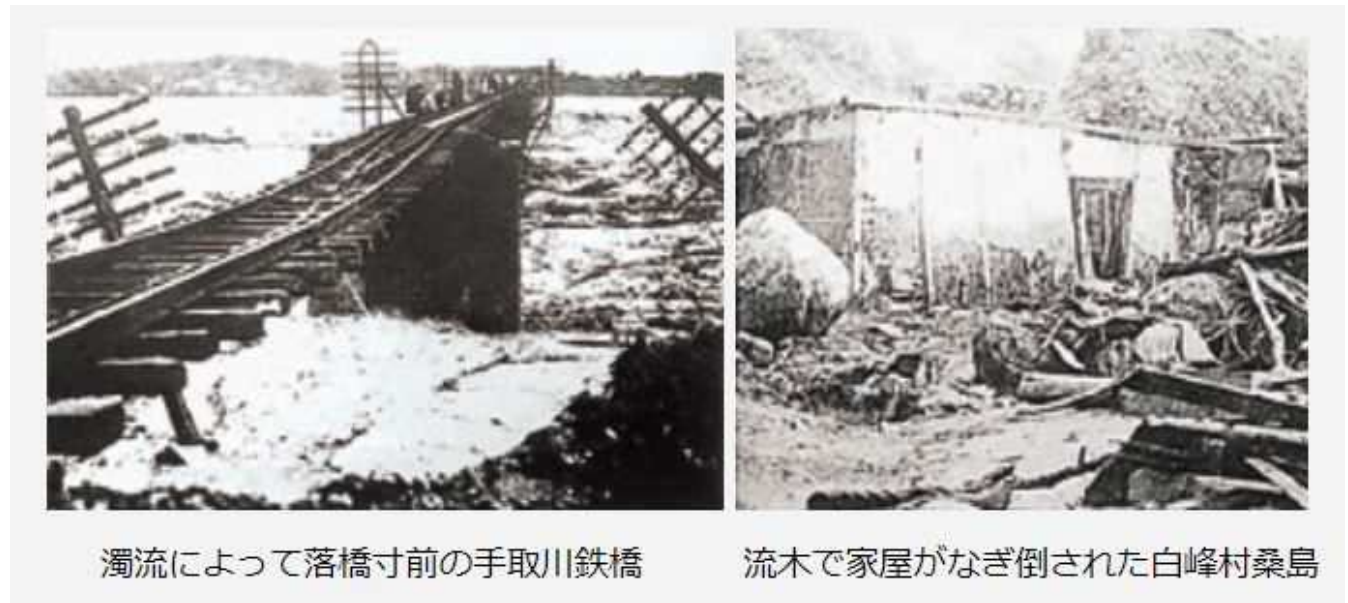
昭和9年7月の洪水状況

- 昭和9年7月10、11日、活発な梅雨前線の活動による記録的な豪雨に加え、例年にない大量の融雪が加わり、手取川の流域は未曾有の被害に襲われました。死者・行方不明者は112名、流出・倒壊家屋約240戸を数え、土砂流出・堤防切断による氾濫浸水や河床の上昇（白峰村・風嵐地区で7m上昇）等、洪水の爪痕が後々まで残りました。

濁流によって落橋寸前の手取川鉄橋

流木で家屋がなぎ倒された白峰村桑島

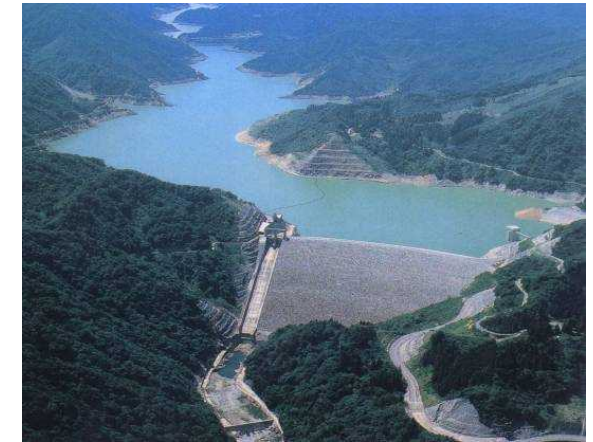
手取川ダムの外観

形式	ロックフィルダム		目的	F, N, A, W, I, P	
堤高	153.0(m)		総貯水容量	231,000(千m ³)	
堤頂長	420.0(m)			有効貯水容量	190,000(千m ³)
堤体積	10,050(千m ³)		洪水調節容量		第1期洪水期 20,000(千m ³)
流域面積	直接流域	247.2(km ²)		第2期洪水期 5,500(千m ³)	
	間接流域	181.1(km ²)		非洪水期 0(千m ³)	
湛水面積	5.25(km ²)	利水容量	第1期洪水期 170,000(千m ³) (内訳) 水道用水14,660(千m ³) 工業用水1,540(千m ³) 発電170,000(千m ³)		
			第2期洪水期 184,500(千m ³) (内訳) 水道用水14,660(千m ³) 工業用水1,540(千m ³) 発電184,500(千m ³)		
			非洪水期 190,000(千m ³) (内訳) 水道用水14,660(千m ³) 工業用水1,540(千m ³) 発電190,000(千m ³)

- 手取川ダムは、
- 洪水調節
 - 都市用水の供給
(水道用水、工業用水)
 - 発電
- を目的としています。

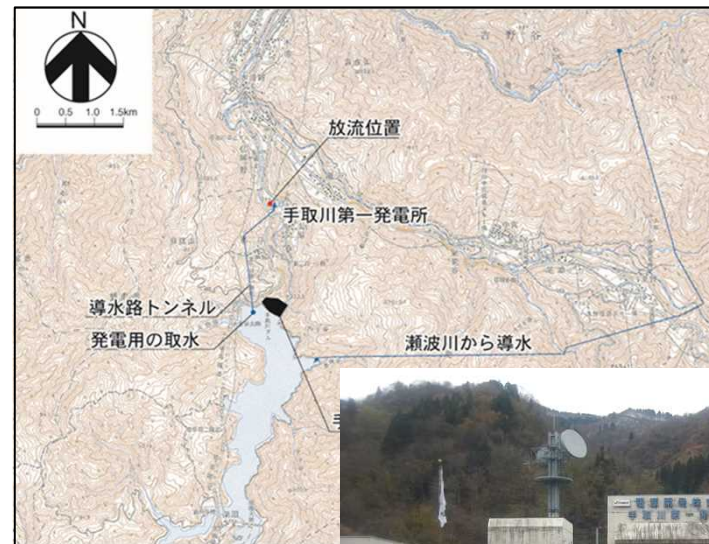
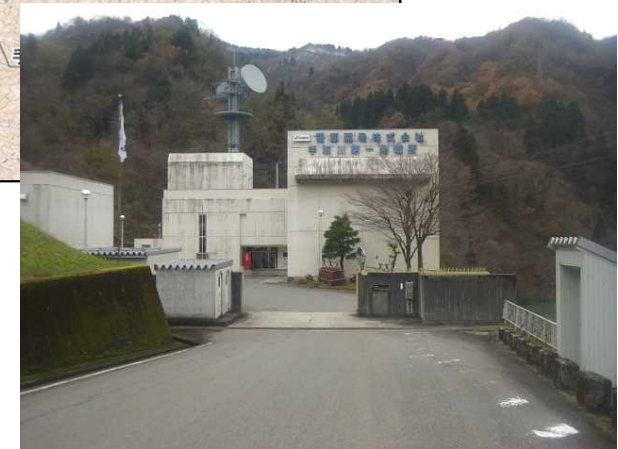
手取川第一発電所

■ 手取川第一発電所は、手取川ダム下流約1.5kmに設置された発電所で、昭和54年8月より運用を開始しています。最大出力は250,000kW、近5ヶ年平均発生電力量は438,656MWhです。これは一般家庭約57,000世帯（金沢市の世帯数の28%）の消費電力に相当します。（*1）

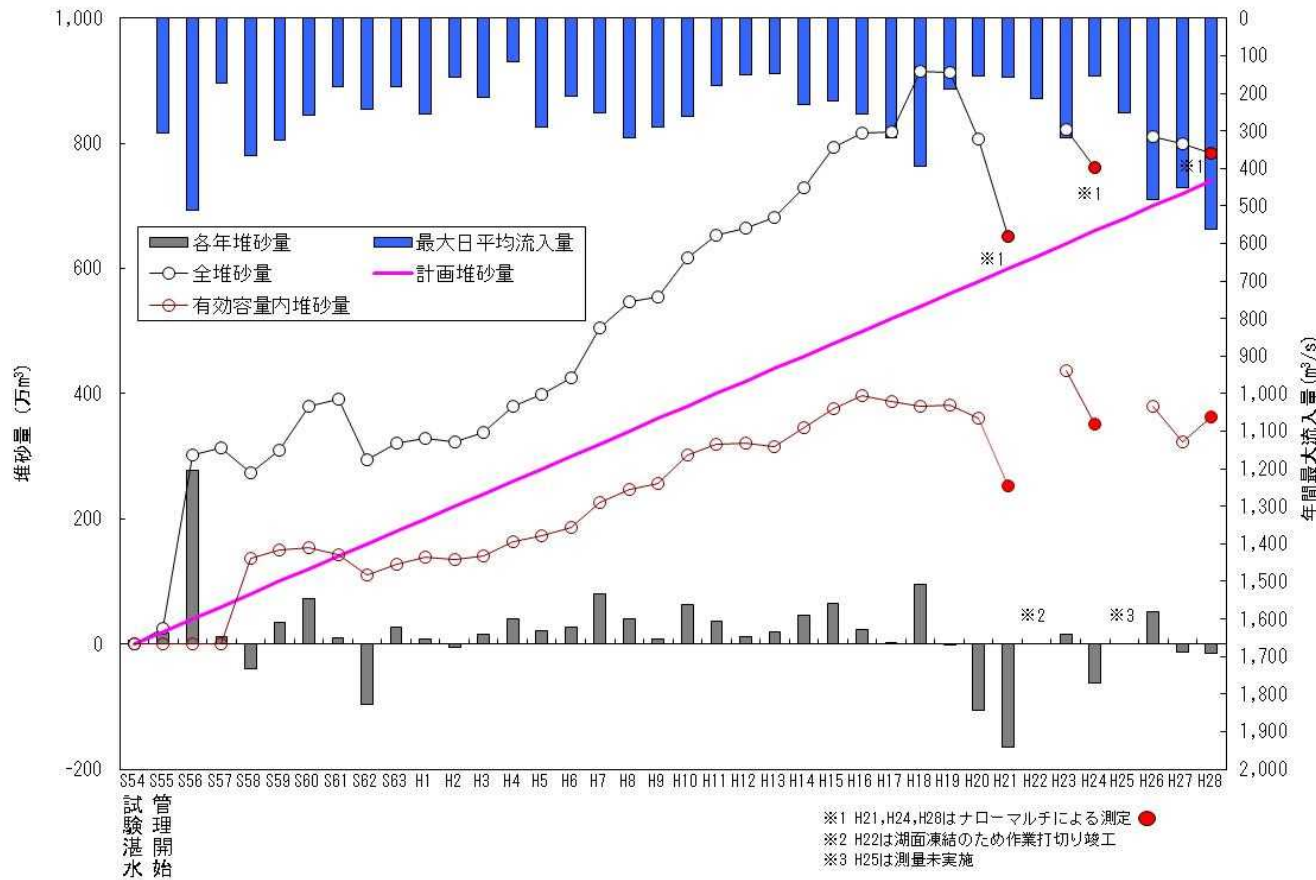
手取川ダム堆砂経年変化

- 手取川ダムは管理開始（昭和55年）から約37年が経過しており、平成28年度までの堆砂量は784万m³です。堆砂率は39.2%と概ね計画通りとなっています。
- 有効容量内堆砂は362万m³で、有効容量内堆砂率は1.9%と小さく問題は生じていません。

- 管理開始から37年が経過した現在（平成28年）の堆砂量は784万 m^3 で、計画堆砂容量2,000万 m^3 に対する堆砂率は39.2%と概ね計画どおりです。
- 有効貯水容量内の堆砂は、362万 m^3 で、有効貯水容量内堆砂率は1.9%となっています。
- 堆砂対策は、堆積土砂の周辺への飛砂対策として堆積土の掘削・除去を実施しています。

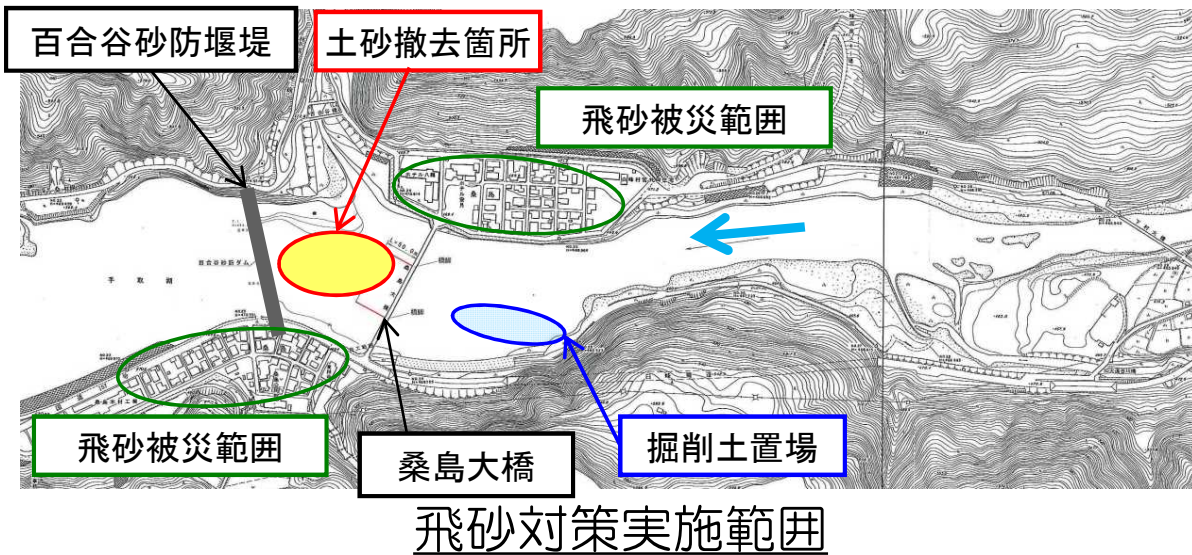
堆積土撤去量

- 手取川ダム貯水池では、堆砂容量上の問題は生じていませんが、湛水区域上流端に堆積した土砂の周辺への飛砂対策を目的として、桑島地先百合谷砂防堰堤から桑島大橋付近において堆積土砂の掘削・除去を行っています。

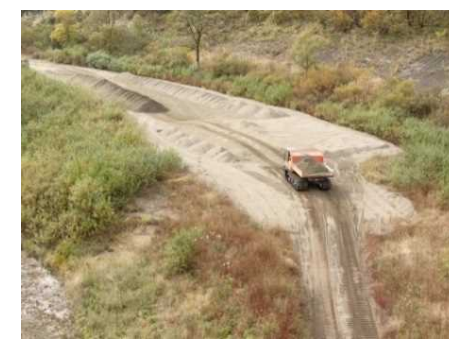
掘削土運搬 (仮置き抜水後に積み込み搬出)

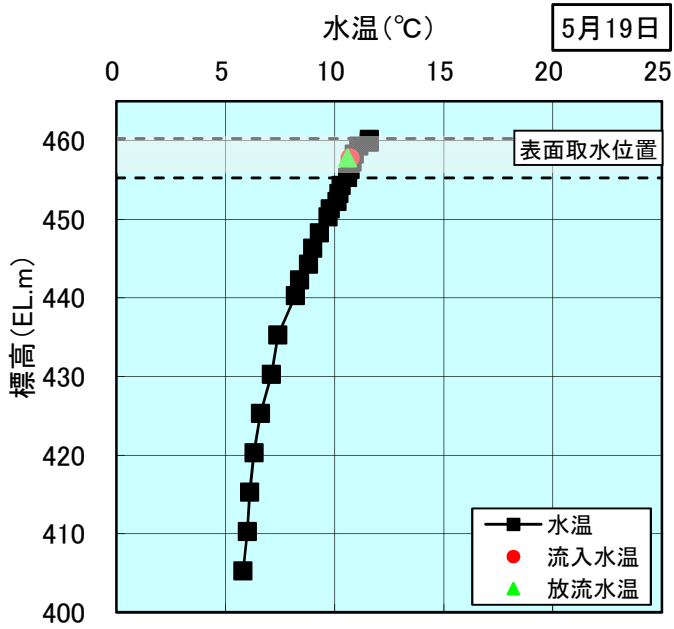
平成27年 水温と表面取水位置との関係

■ 手取川ダムでは、表面取水設備の運用により、下流河川への冷水放流の緩和や防止に努めてきました。その結果、現在までに冷水に関する問題は発生していません。

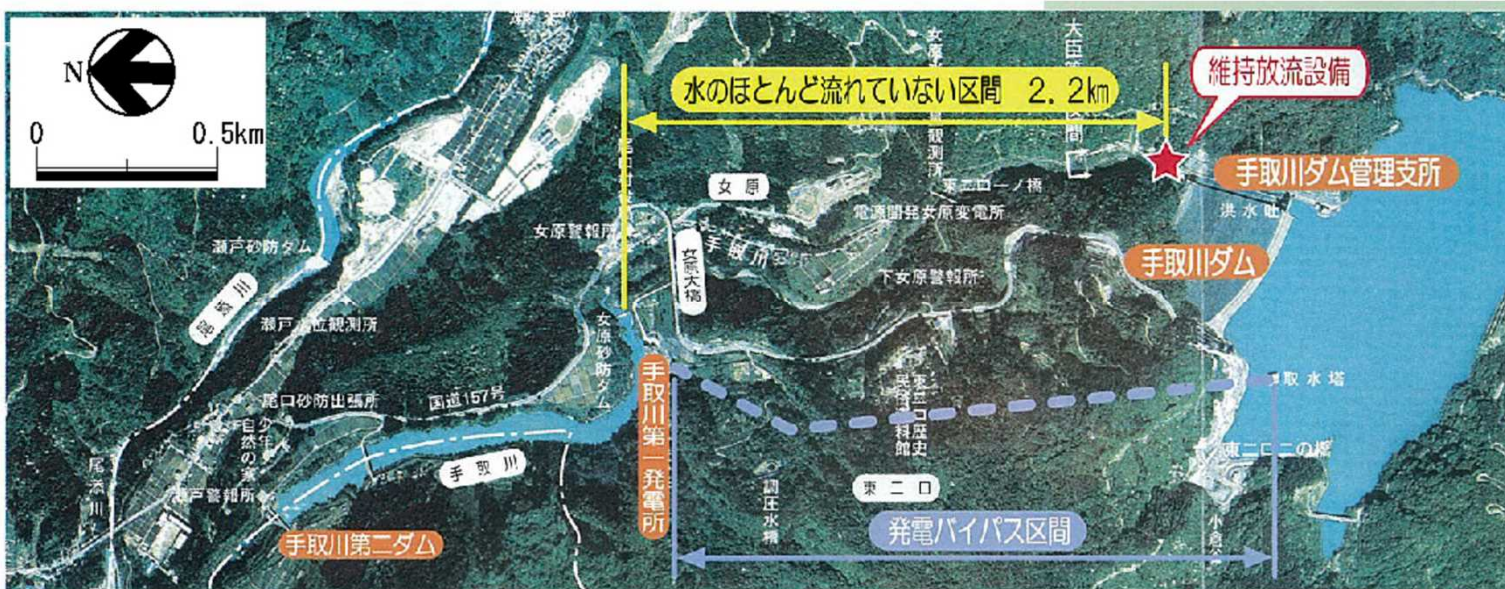
ダム水環境改善事業実施箇所位置図

- 発電取水に伴い水のほとんど流れていない区間となっている手取川ダム直下流の約2.2kmは、これまで、藻類発生による悪臭の発生や魚類の生息環境の悪化、景観の悪化など、著しく河川環境が悪化している状況にありました。
- このため、ダム下流の河川環境を改善することを目的として、平成14年度に維持放流設備(既設放流管路より分岐管を設置)を設置しています。

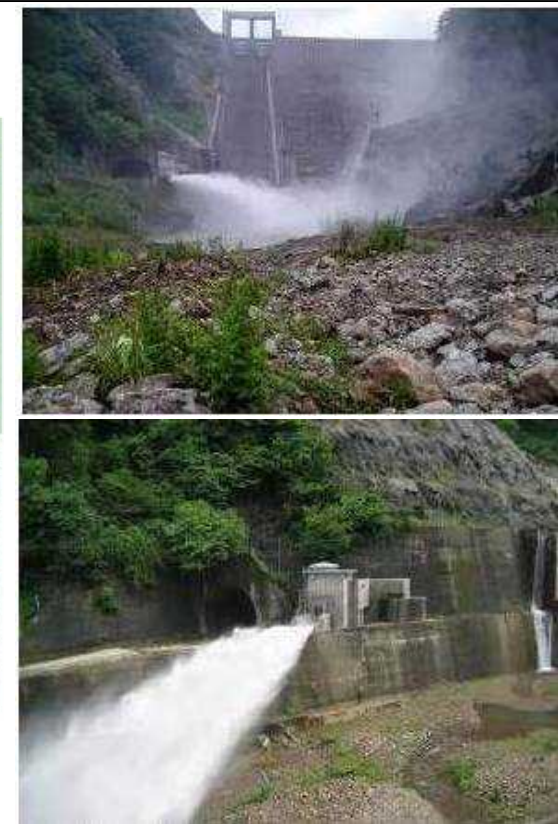
維持放流設備 4/11~8/20 : 0.994m³/s
 8/21~4/10 : 0.406m³/s

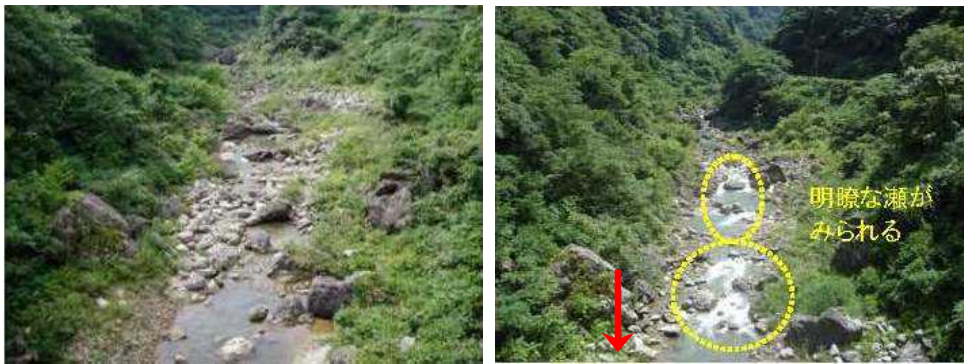
改善状況

- 維持放流の実施により、下流河川では放流前と比較して明瞭な瀬がみられるようになり、多様な河川環境が創出されました。
- 放流前と比べて下流河川における底生動物の多様度指数が増加しています。このことから維持放流により創出された多様な河川環境が維持されていると考えられます。

左：放流量0m³/s、右：改善後 放流量約1m³/s

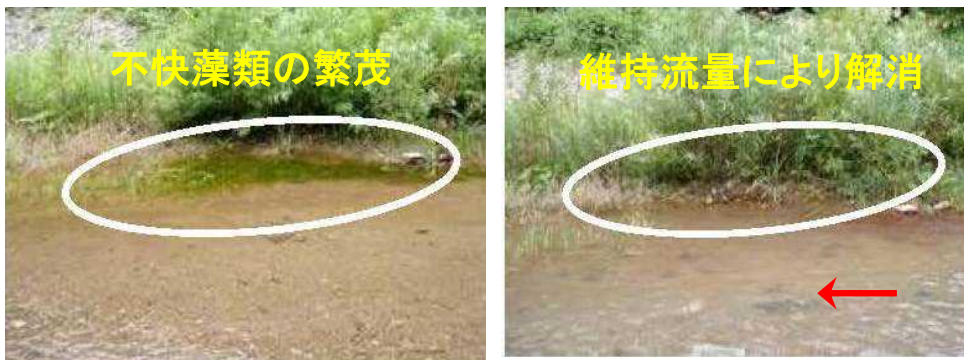
改善状況 左：放流前、右：放流後
