平成30年度 北陸地方ダム等管理フォローアップ委員会
大石ダム 定期報告書の概要

平成31年2月

ダム完成：昭和54年 【39年経過】
 ダムの形式：重力式コンクリートダム
 ダムの高さ：87.0m
 ダムの長さ(堤頂長)：243.5m
 流域面積：69.8km²／湛水面積：1.1km²
 総貯水容量：2,280万m³

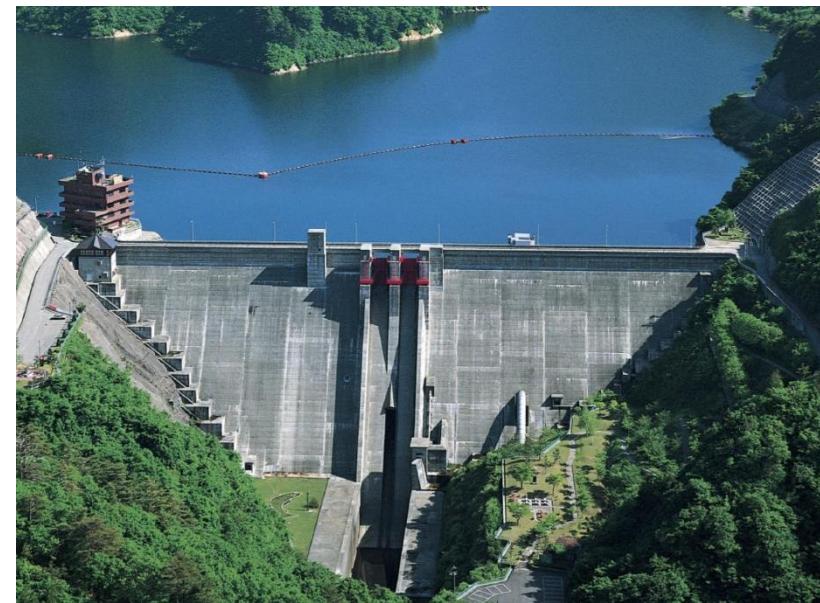
荒川流域図

大石ダム流域面積：69.8km²
大石ダム～荒川合流点までの距離：約7km

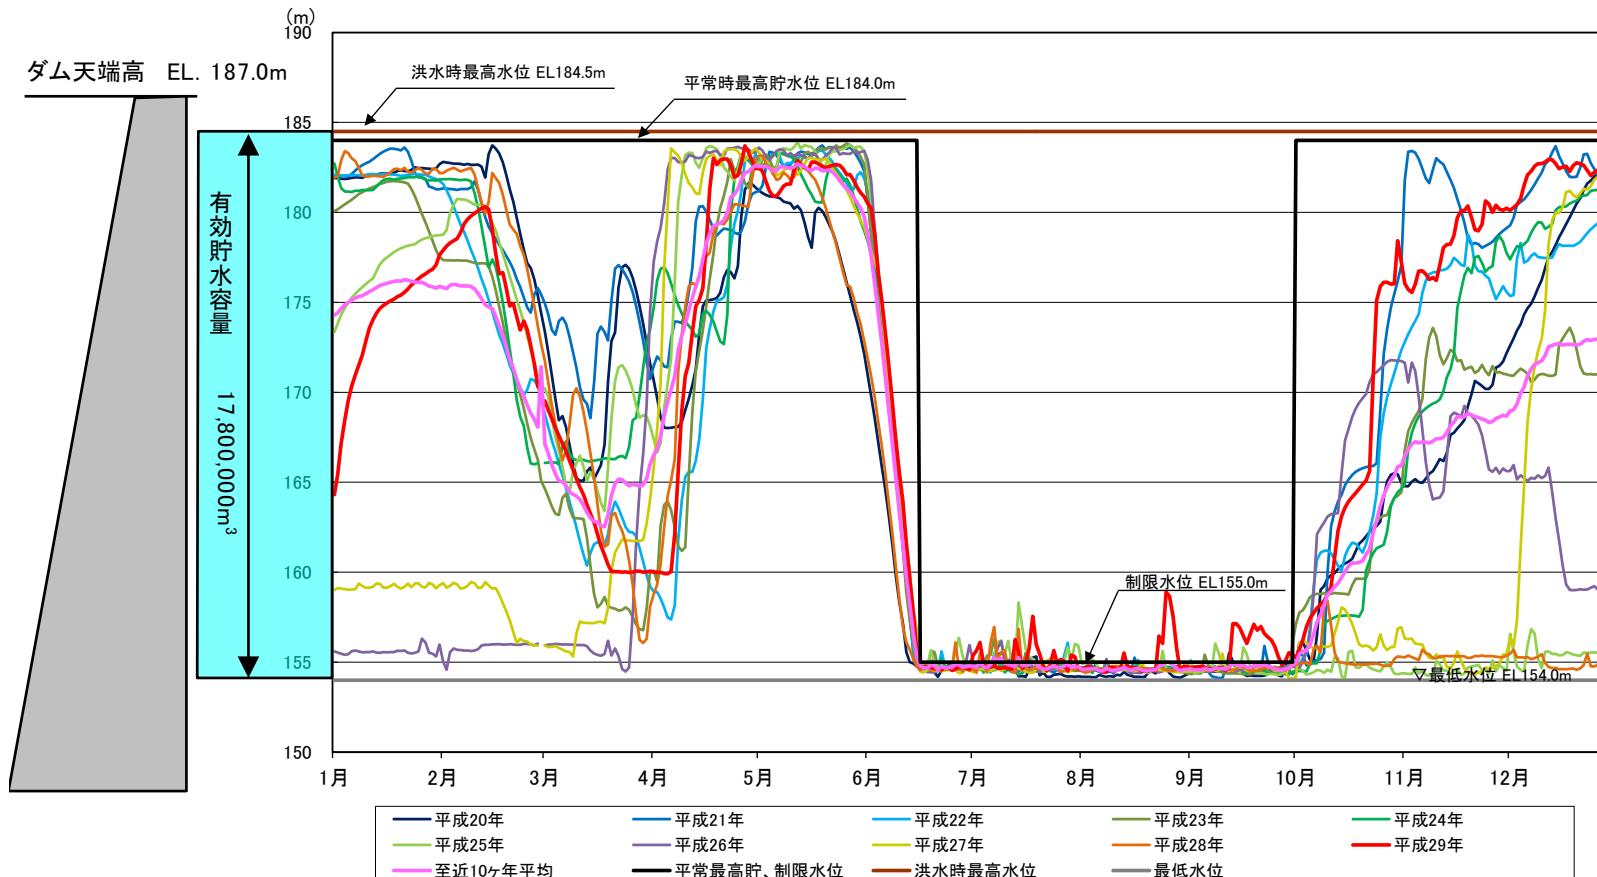
大石ダム貯水位変動

- 冬季(1月～3月)は貯留水を発電に利用し、4月、5月の融雪出水に備えて貯水位を低下させます。4月、5月は発電を有利に行うために、できる限り満水に近い状態とします。5月末から6月初めからは、洪水期に備えて6月16日までには洪水貯留準備水位に低下させます。

※平成25年～平成28年の10月からは、法面補修工事のため貯水位を下げている。

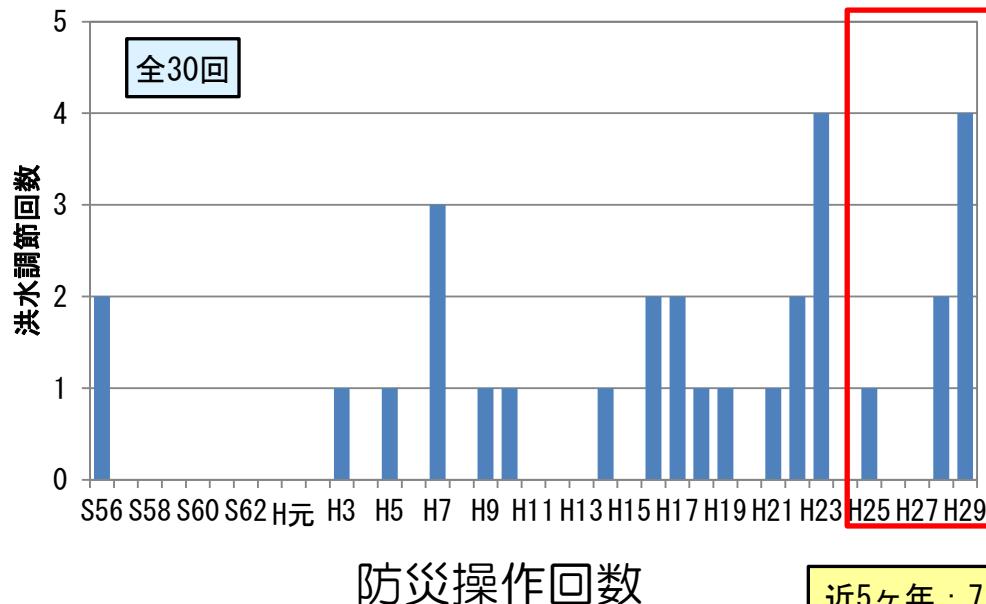
管理開始以降における防災操作実績

- 大石ダムでは、管理開始以降30回、近5ヶ年で7回の防災操作が実施されています。
- 昭和56年8月23日洪水は、管理開始以降既往1位となり、最大流入量584m³/sに対して384m³/sの洪水調節を行いました。
- 近5ヶ年の最大は平成29年8月25日洪水で、最大流入量418m³/sは、管理開始以降3位に相当します。

※：防災操作の対象は、最大流入量200m³/s以上

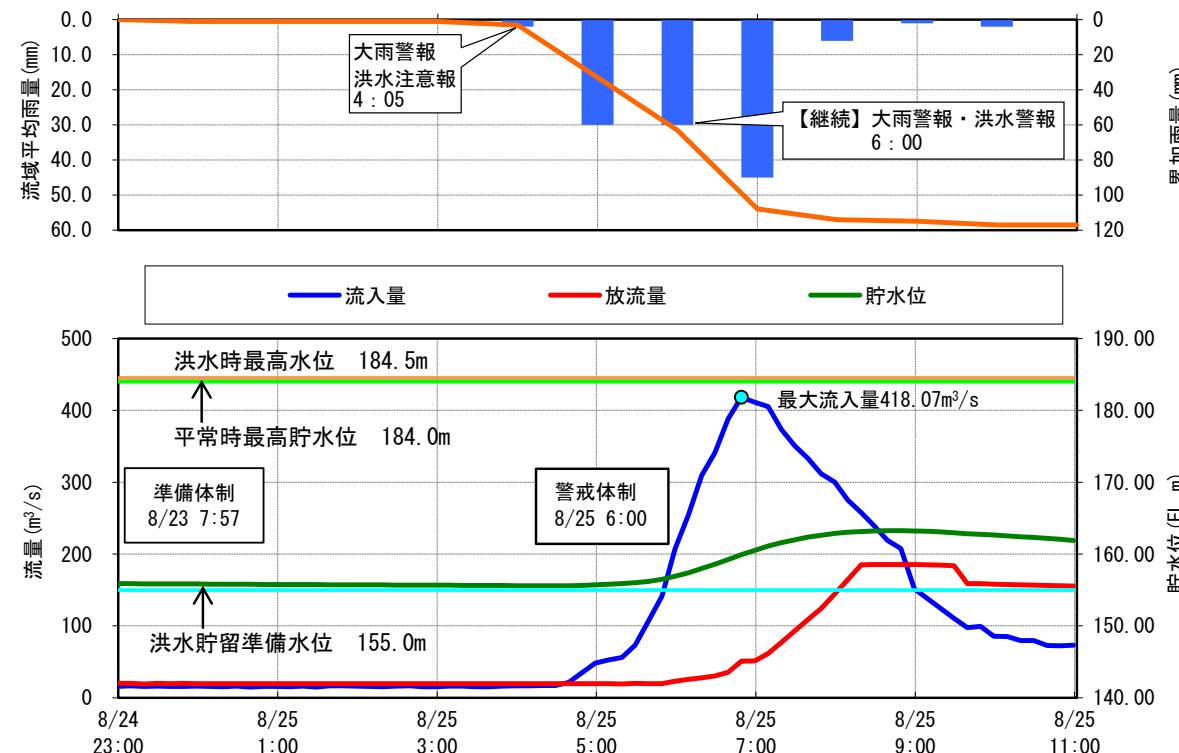
平成29年8月25日洪水対応状況

- 前線の影響により最大流域平均時間雨量は45mm/h、総雨量107.8mmを記録し、大石ダムの最大流入量418m³/sを記録しました。
- この洪水に際し、大石ダムでは25日6時より洪水警戒体制に入り、放流の原則に基づき防災操作を実施し、約260万m³の洪水調節を行いました。

※雨量は毎正時データ、流量及び貯水位は10分データ

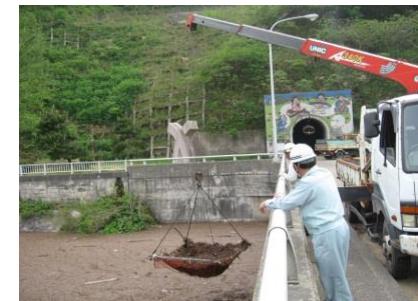
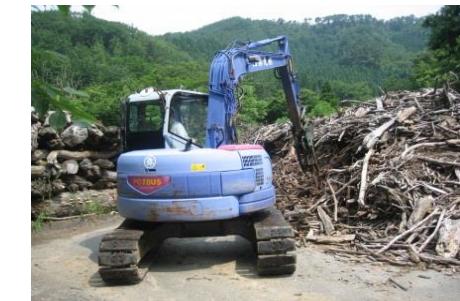
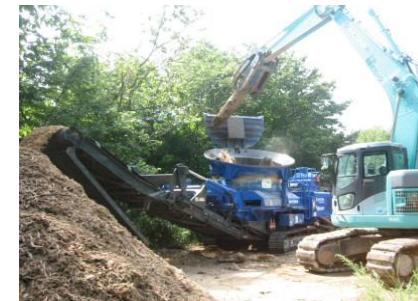
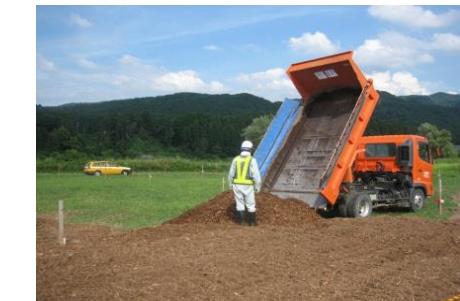
流木回収

仮置き

破碎作業(チップ化)

運搬・敷き均し

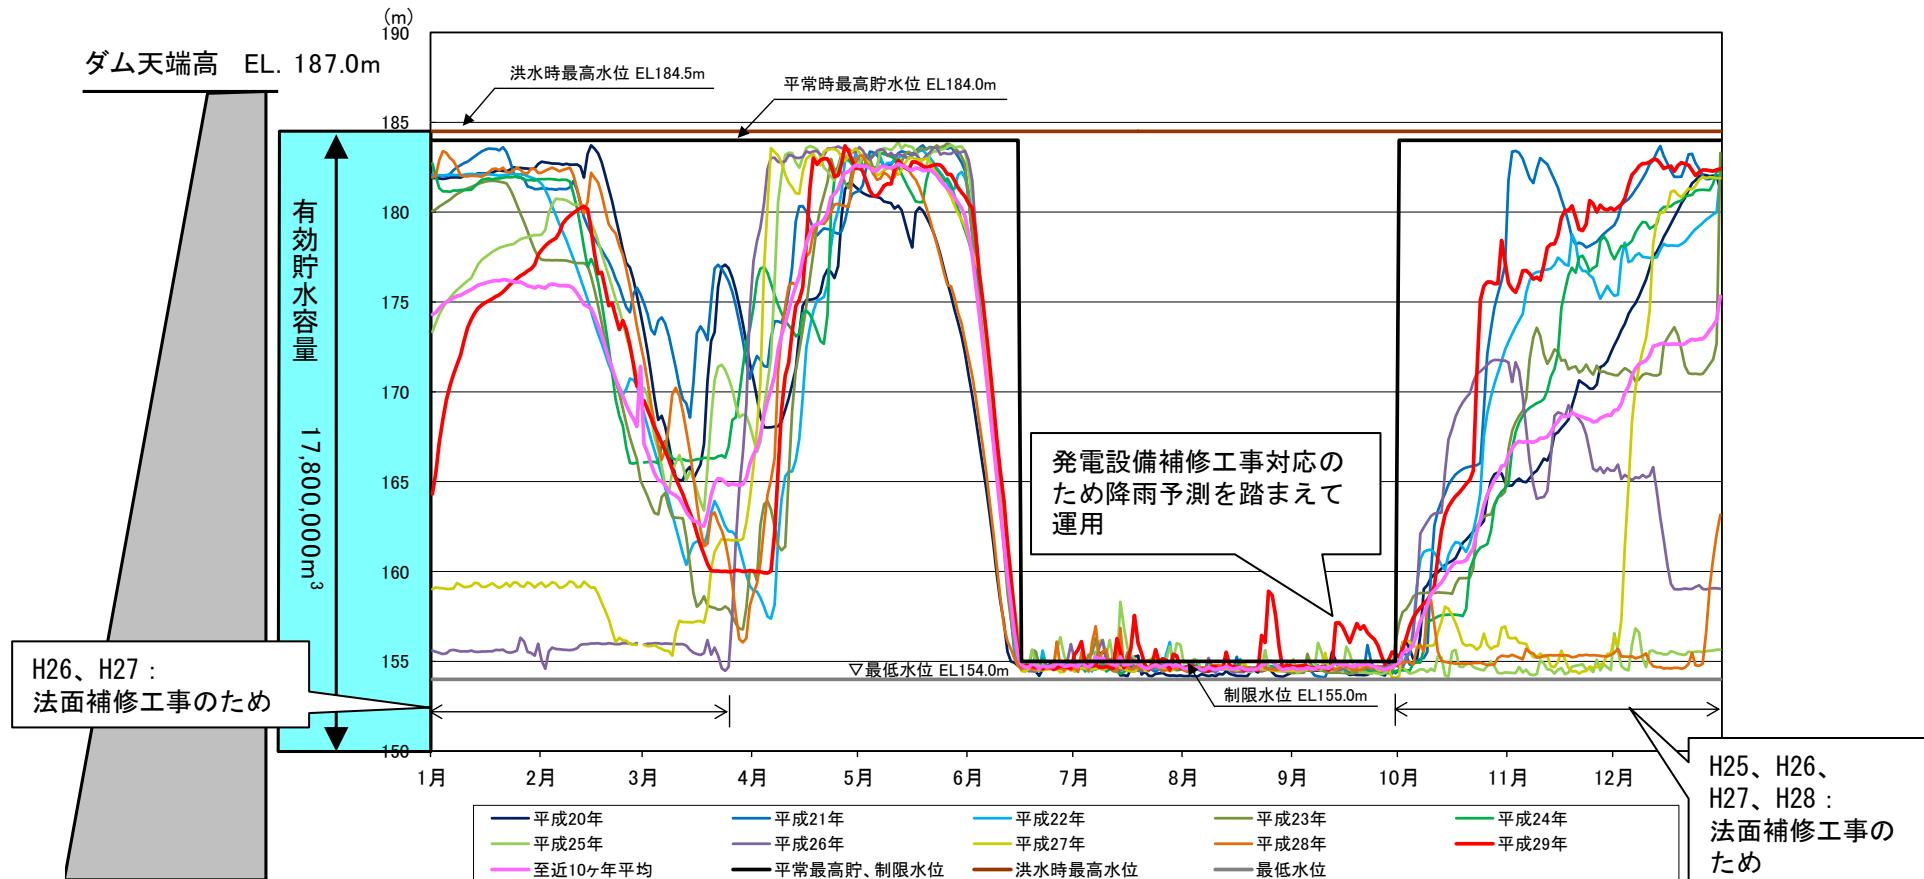
大石ダム貯水位変動

- 利水として貯水位変動は概ね計画通りに運用されていますが、平成25年～平成28年の10月からは、法面補修工事のため、貯水位を下げる運用しました。

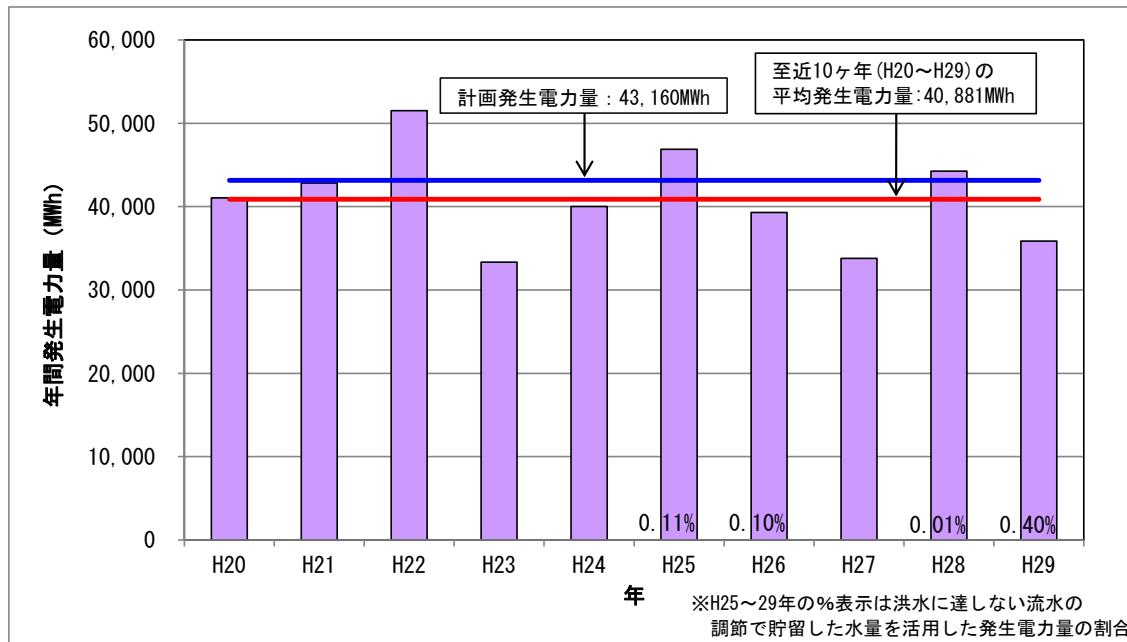
大石発電所の年間発生電力量

- 大石発電所はダム式発電所で、昭和54年より運用を開始しています。最大出力は10,900kW、計画発生電力量は43,160MWh/年です。
- 近10ヶ年平均発生電力量は40,881MWhで、計画発生電力量43,160MWh/年の約95%の発生電力量です。
- 洪水に達しない流水の調節で貯留し、その水量を活用して得た発生電力量は、年間発生電力量の約0.01～0.40%を占めます。

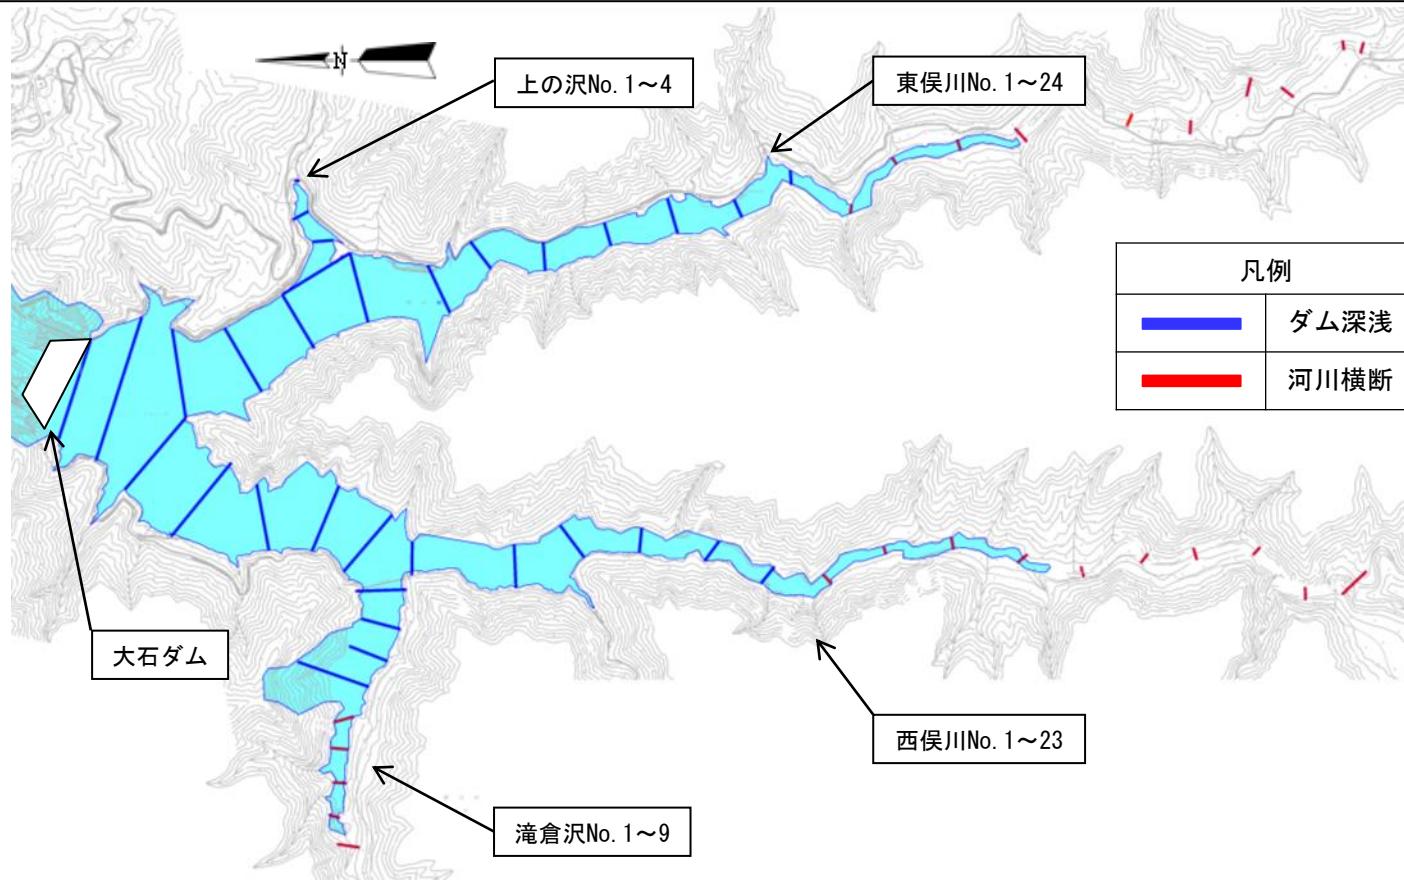
測量位置図

- 堆砂測量は昭和53年から平成29年まで毎年行っています（平成22年を除く）。
- 大石ダムの計画堆砂量は500万m³です。

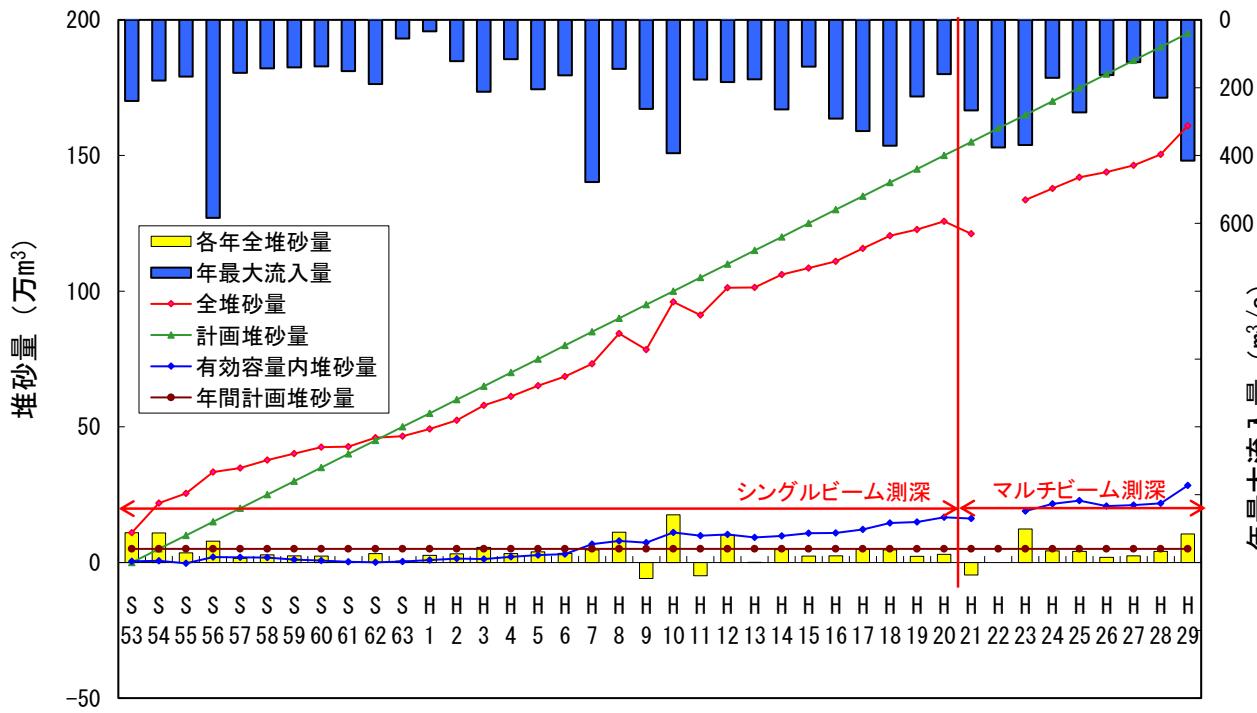
大石ダム堆砂経年変化

- 大石ダムは管理開始（昭和53年）から39年が経過しており、平成29年度までの堆砂量は161万m³です。また、堆砂率は32.2%と計画を下回っています。
- 有効容量内での堆砂も確認されており（平成29年時点：28.4万m³、堆砂率1.6%）、近年は増加傾向にあります。また、洪水期の利水容量に対して堆砂率は約20%となっています。

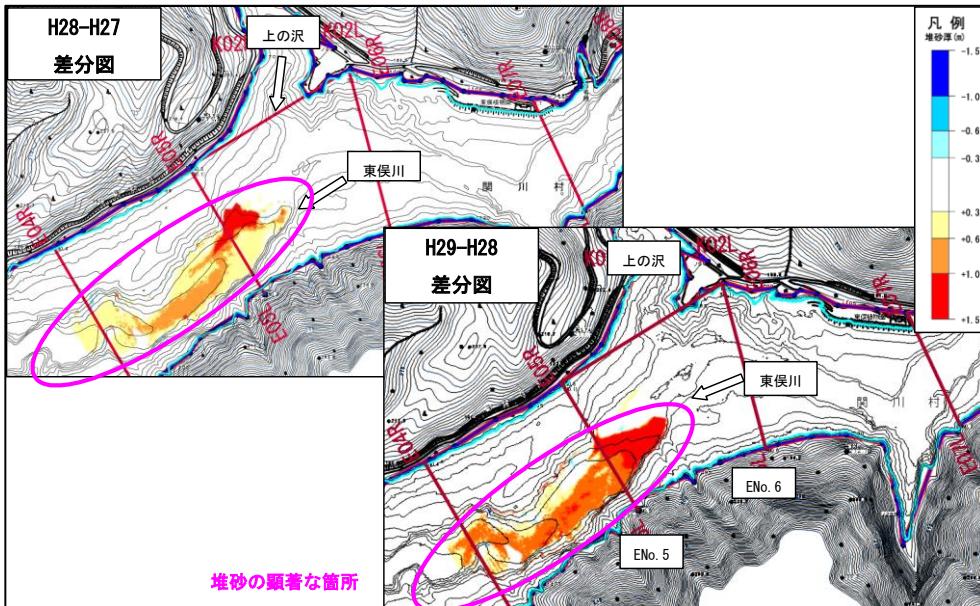
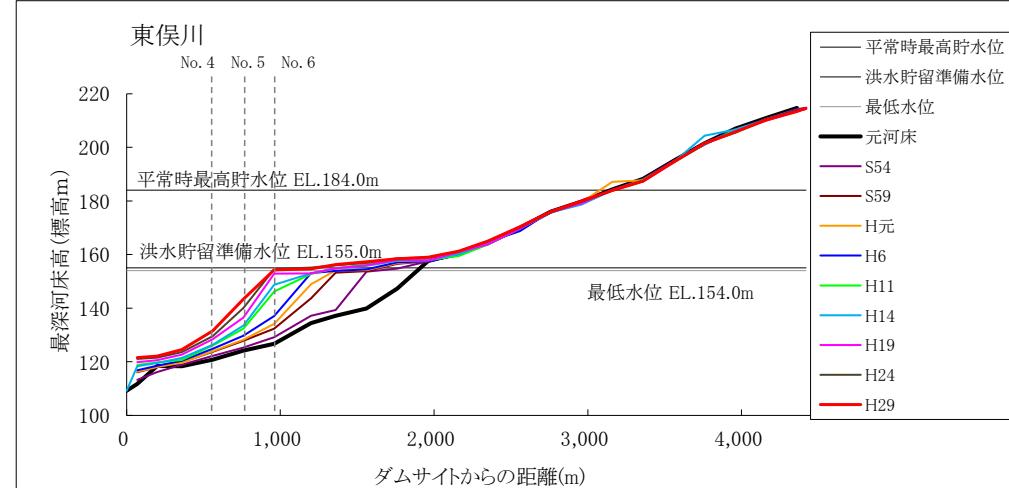
東俣川と上の沢合流地点の標高差分図

- 東俣川のNo.5地点付近を中心に堆砂が進行しています。
- 現時点では堆砂容量内の堆積が中心ですが、有効容量内の堆砂も確認されるとともに、堆砂肩が年々前進する傾向にあります。

貯水池堆砂縦断図

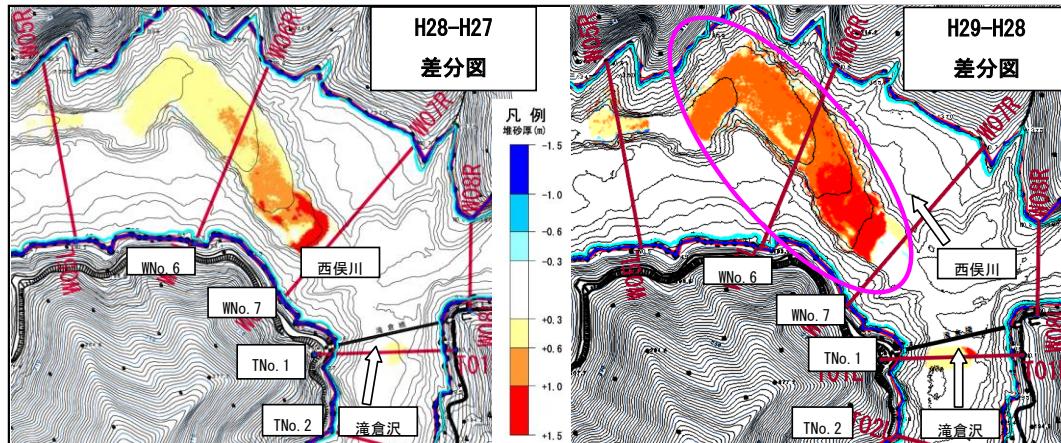
西俣川と滝倉沢合流地点の標高差分図

- 西俣川のNo.6地点付近を中心に堆砂が進行しています。
- 現時点では堆砂容量内での堆積が中心ですが、有効容量内での堆砂も確認されるとともに、堆砂肩が年々前進する傾向にあります。

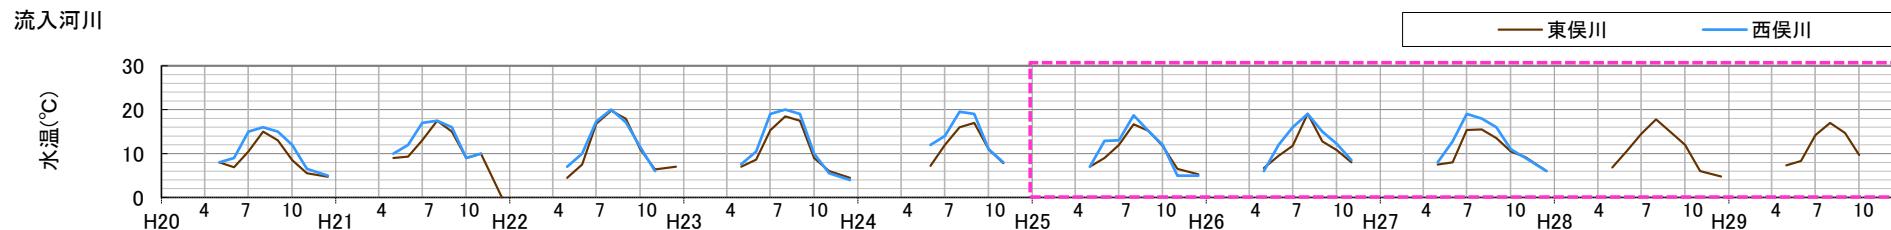
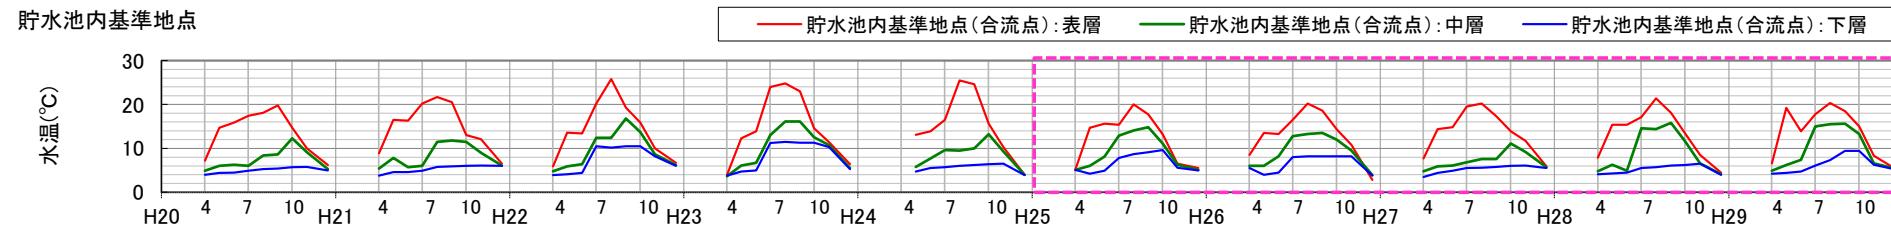
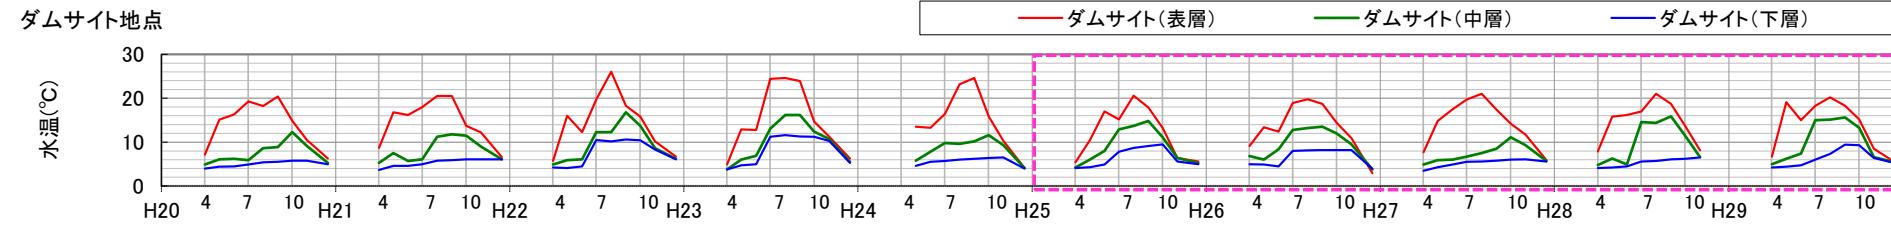
- ダムサイトの水温は、春季から夏季にかけて表層、中層、下層の水温差が大きくなり成層が発達します。下層の水温は通年で10°C以下となっています。
- ダム下流の水温は、流入河川より若干高くなっています。冷水現象は発生していません。

※表層：水深0.5m、中層：1/2水深、下層：湖底+1m

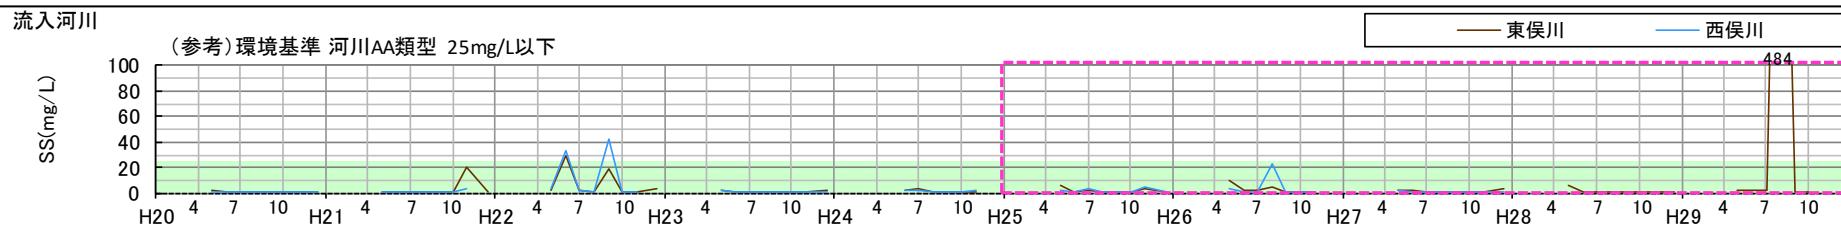
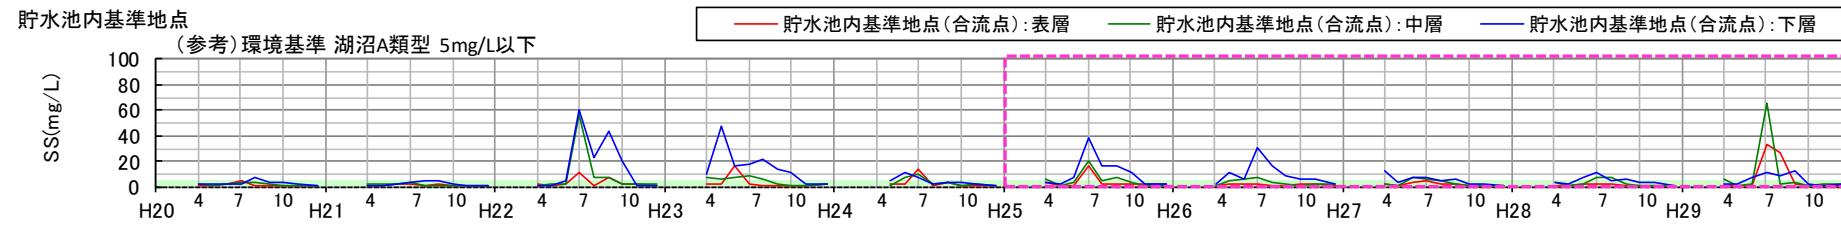
- 平成29年は8月に全地点でSSが上昇しています。これは局地的な大雨により濁水が発生したことが要因と考えられます。
- 平成29年は8月以降、貯水池内、ダムサイト及び下流河川で一時的にSSが上昇しましたが濁水現象の長期化はみられませんでした。

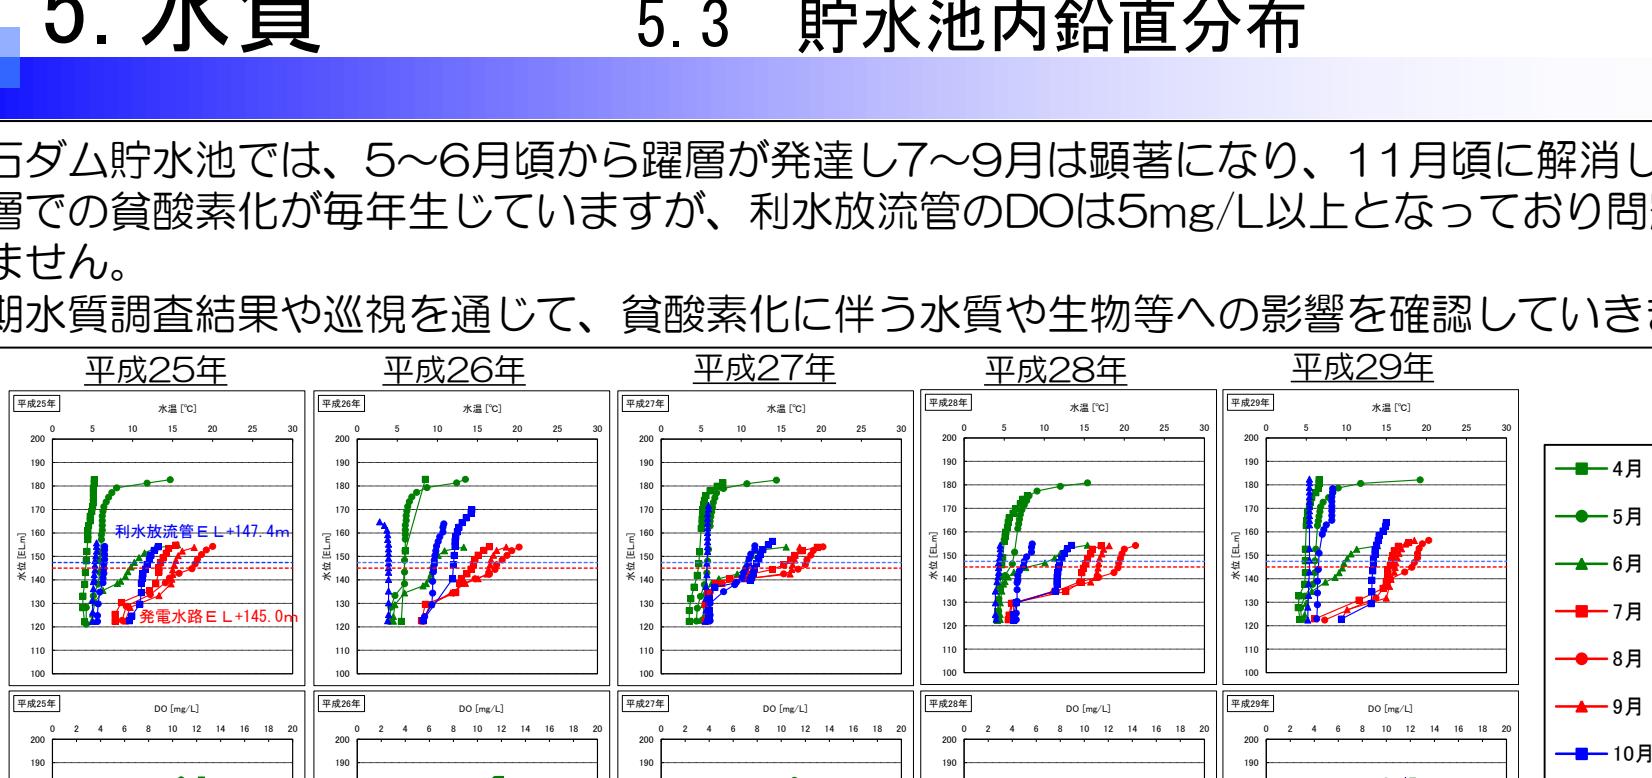
水温・DO・濁度鉛直分布

- 大石ダム貯水池では、5~6月頃から躍層が発達し7~9月は顕著になり、11月頃に解消します。
- 下層での貧酸素化が毎年生じていますが、利水放流管のDOは5mg/L以上となっており問題はありません。
- 定期水質調査結果や巡視を通じて、貧酸素化に伴う水質や生物等への影響を確認していきます。

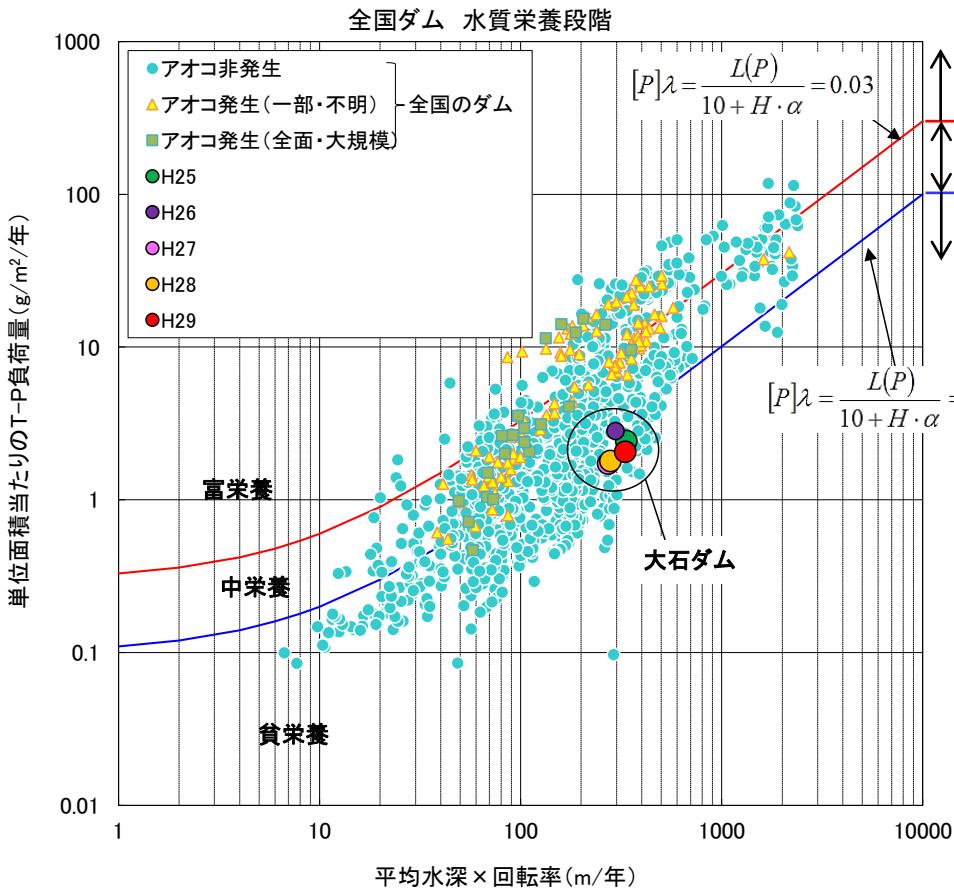
- ボーレンバイダーモデルにより大石ダムは貧栄養レベルに判定されます。

$$[P]\lambda = \frac{L(P)}{10 + H \cdot \alpha}$$

$$\alpha = 1/T(W)$$

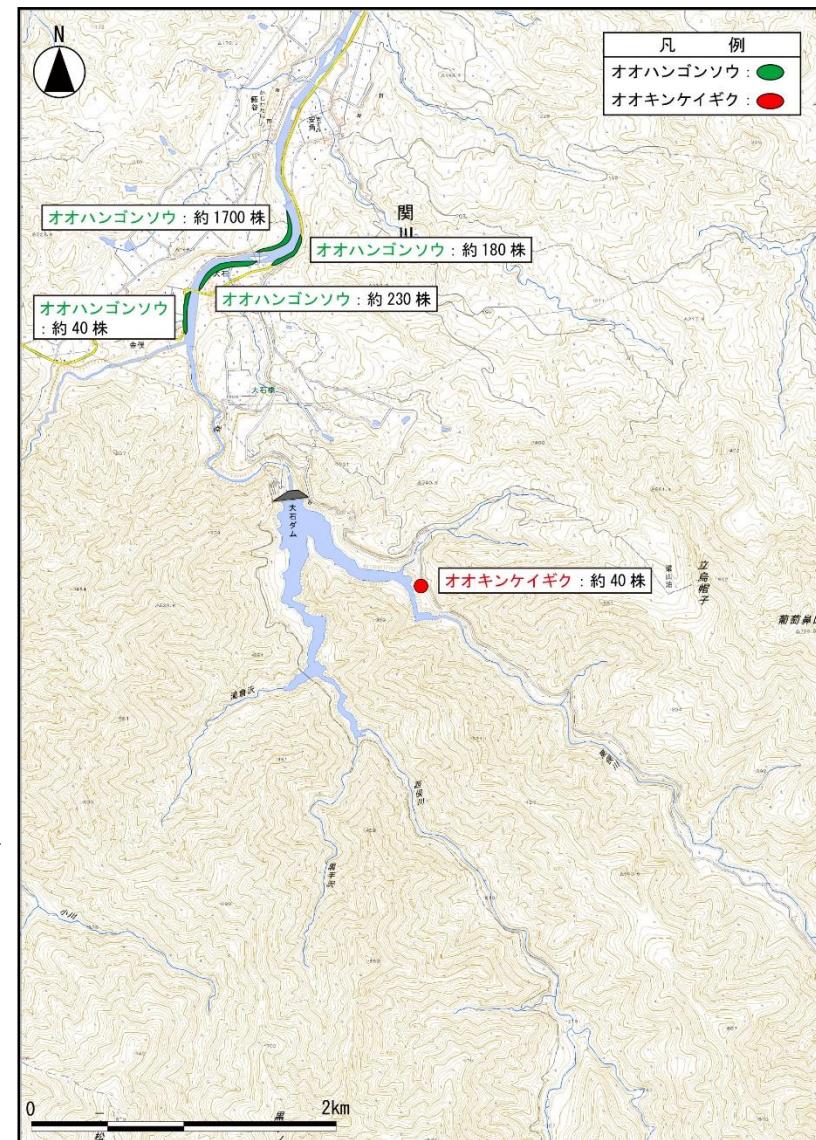
特定外来生物の確認位置図 (H30)

- 特定外来生物の生育状況を確認するために、平成30年9月に調査を実施しました。
- オオハンゴンソウは下流河川において約2,100株が確認されました。H28環境基図調査時に1株が確認された東俣沿いの林道脇では、生育が確認されませんでした。
- オオキンケイギクはダム湖湖畔の植物園広場において約40株の生育が確認されました。

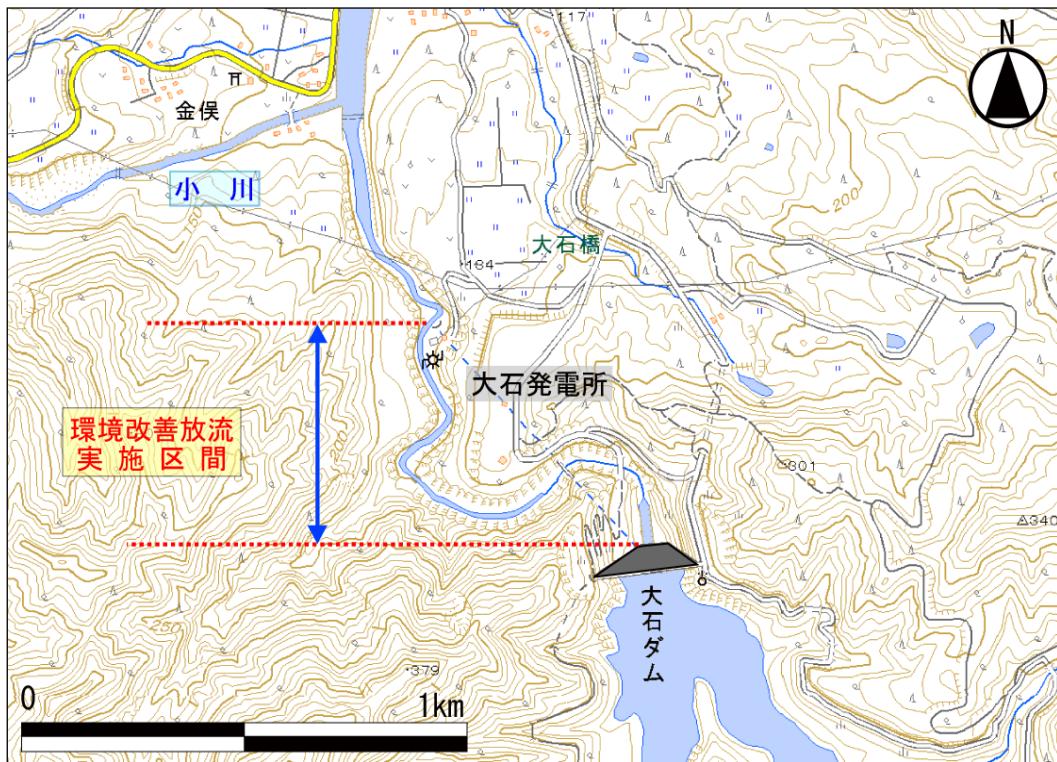
環境改善放流の概要

- 大石ダム堤体直下から大石発電所放水口までの約1.1kmの区間は、ダム放流がない年間300日間程度は無水区間となっていました。
- 瀬切れを解消して魚類等の水生生物の生息環境を改善すること、止水性の緑藻類の繁茂を抑制することを目的として、平成16年度より環境改善のための維持放流を実施しています。
- 至近5ヶ年では環境改善放流として60.3～130.5万m³/年を放流しています。

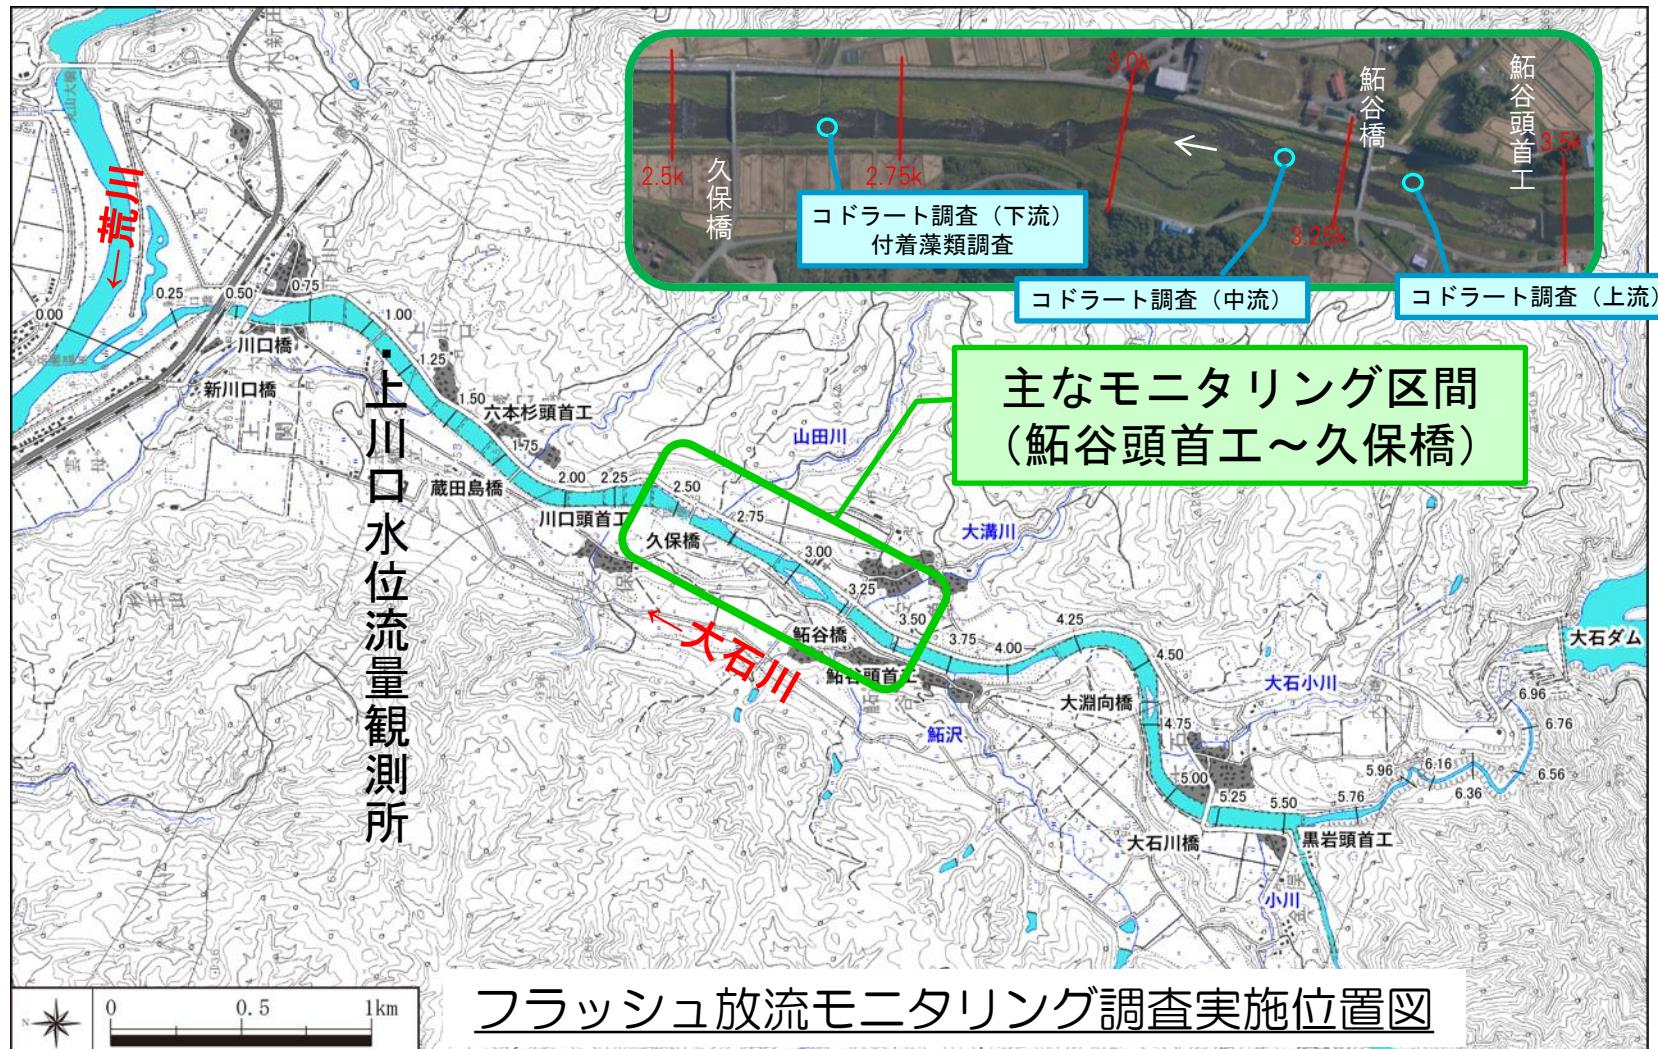
- モニタリング調査は試験放流前、放流中および放流後（直後、3週間後）に実施しました。
 - なお、試験放流前にダム放流量最大177m³/s程度の出水が発生しました。

- 試験放流直後の調査では、放流前と比較し、付着藻類量が非常に少なくなっており、放流量 $177\text{m}^3/\text{s}$ の出水では、付着藻類の剥離効果があることが確認されました。
- ただし、試験放流（放流量 $30\text{m}^3/\text{s}$ ）のみの場合のデータが取得できなかったため、今回の試験放流規模と付着藻類剥離との関係は不明です。

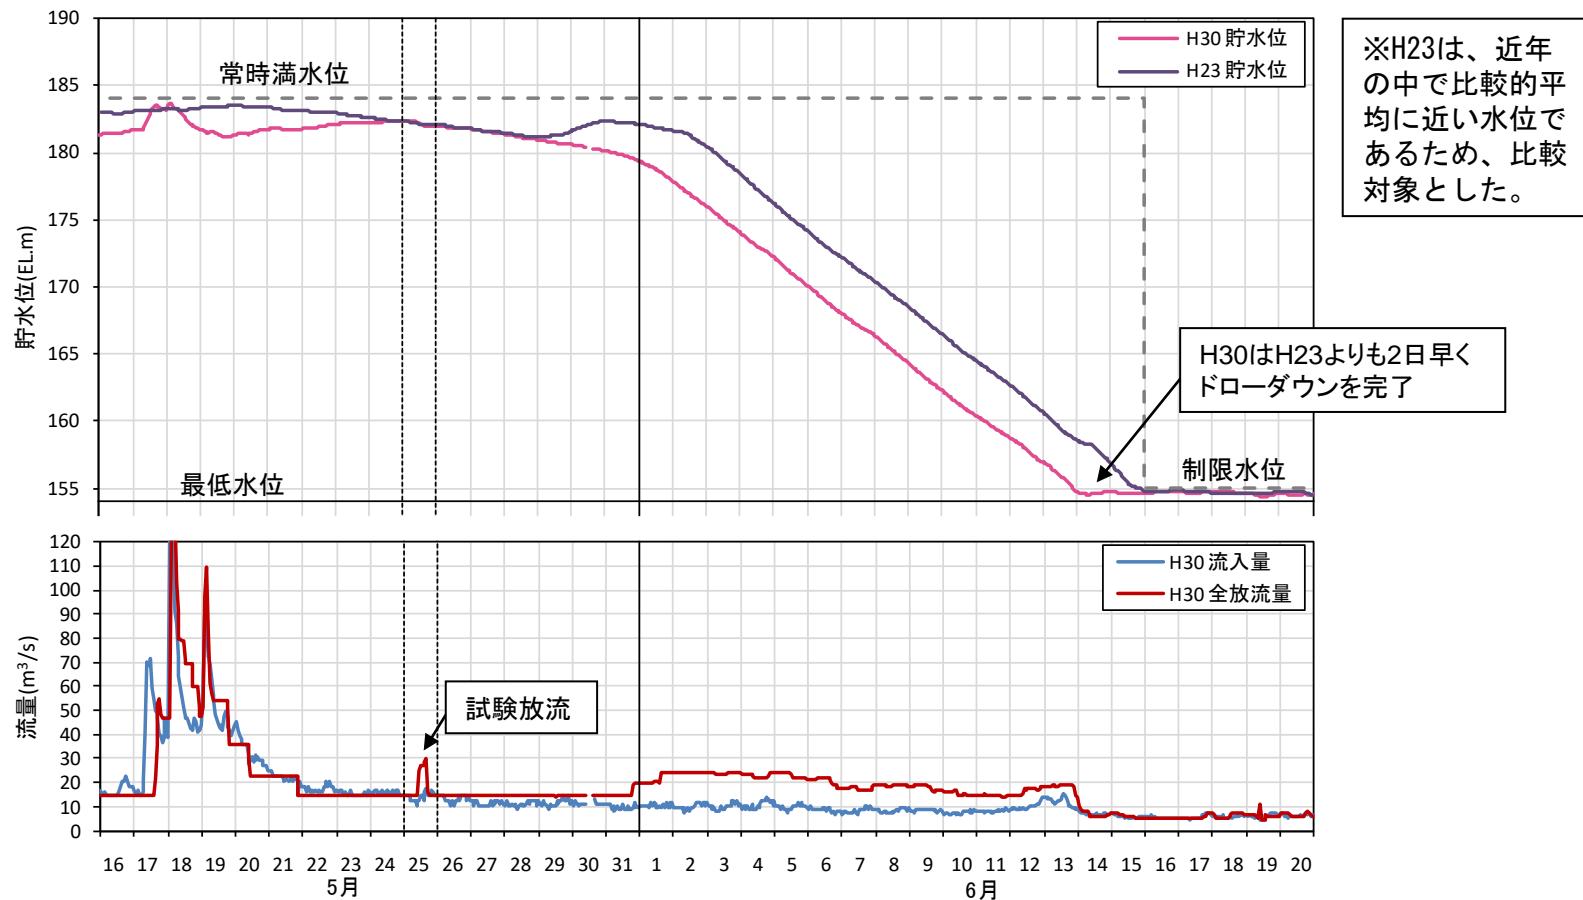
ドローダウンの工夫による試験放流（フラッシュ放流）の実施

- 平成30年度は、試験放流とその後の発電放流によりドローダウン開始時（6月1日）の貯水位が従来（平成23年度※）よりも低かったため、従来と同様の貯水位低下速度でドローダウン放流を行った結果、平成23年度よりも2日早くドローダウンが完了しました。

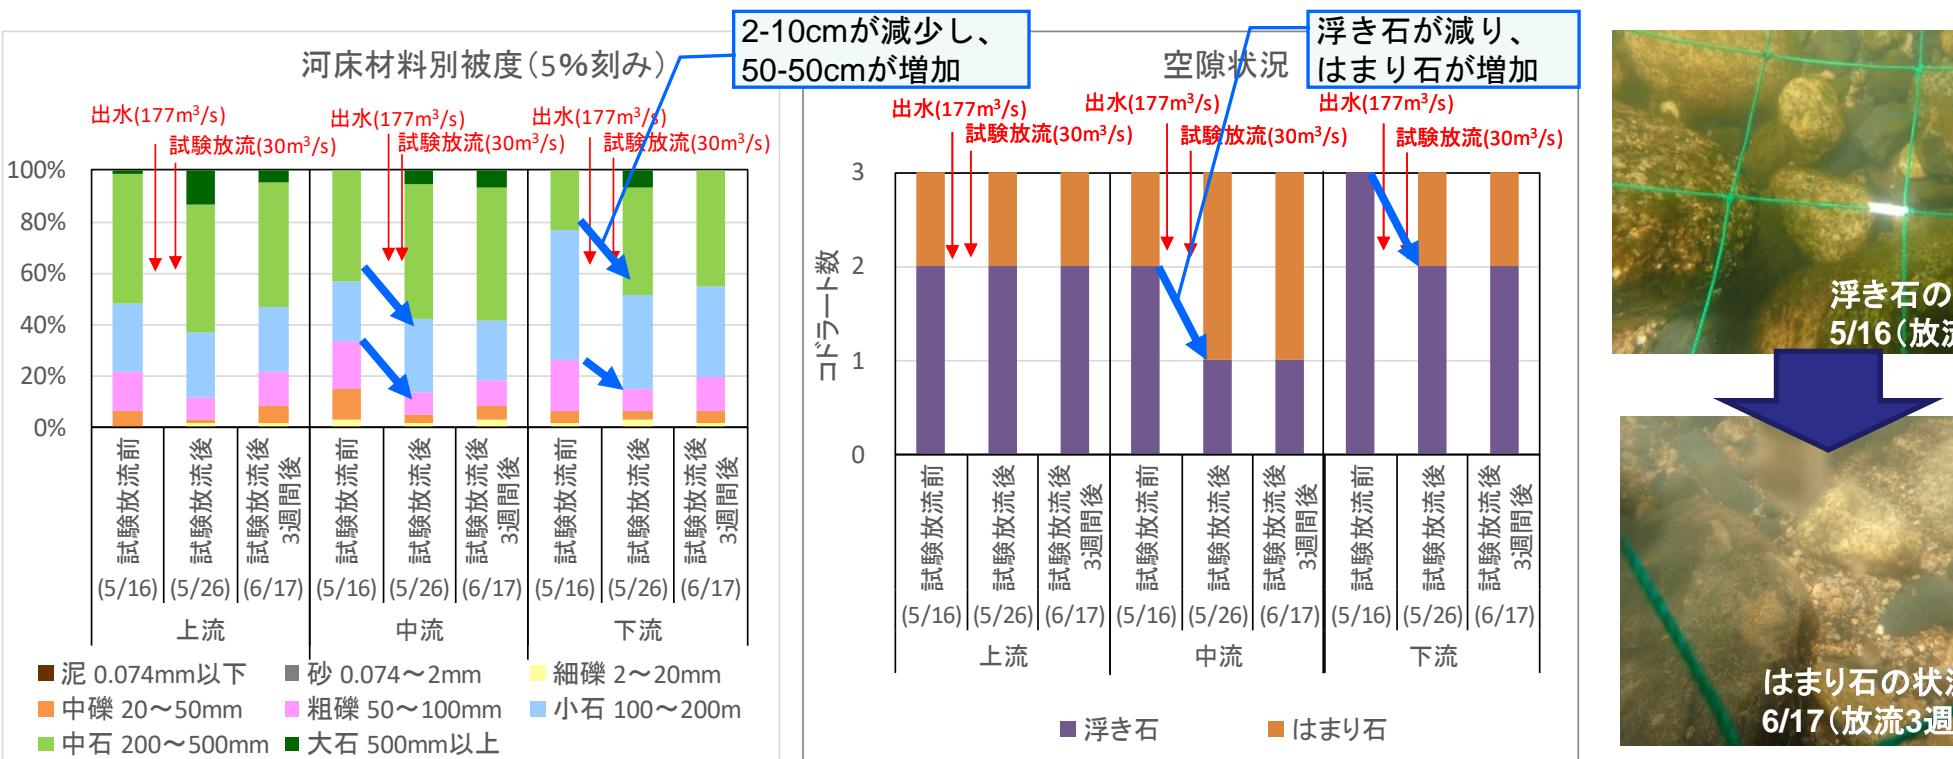
- 放流量177m³/sの出水では、川底が搅乱され、川底の大きいれき（20-50cm程度）の割合が増加し、浮き石（空隙）が減少する傾向にありました。
- カジカは石れきの川底で、浮き石の環境を好むため、浮き石の減少は、本種の生息にマイナスに働く可能性があります。
- ただし、試験放流（放流量30m³/s）により川底がどの程度搅乱されるかは不明です。

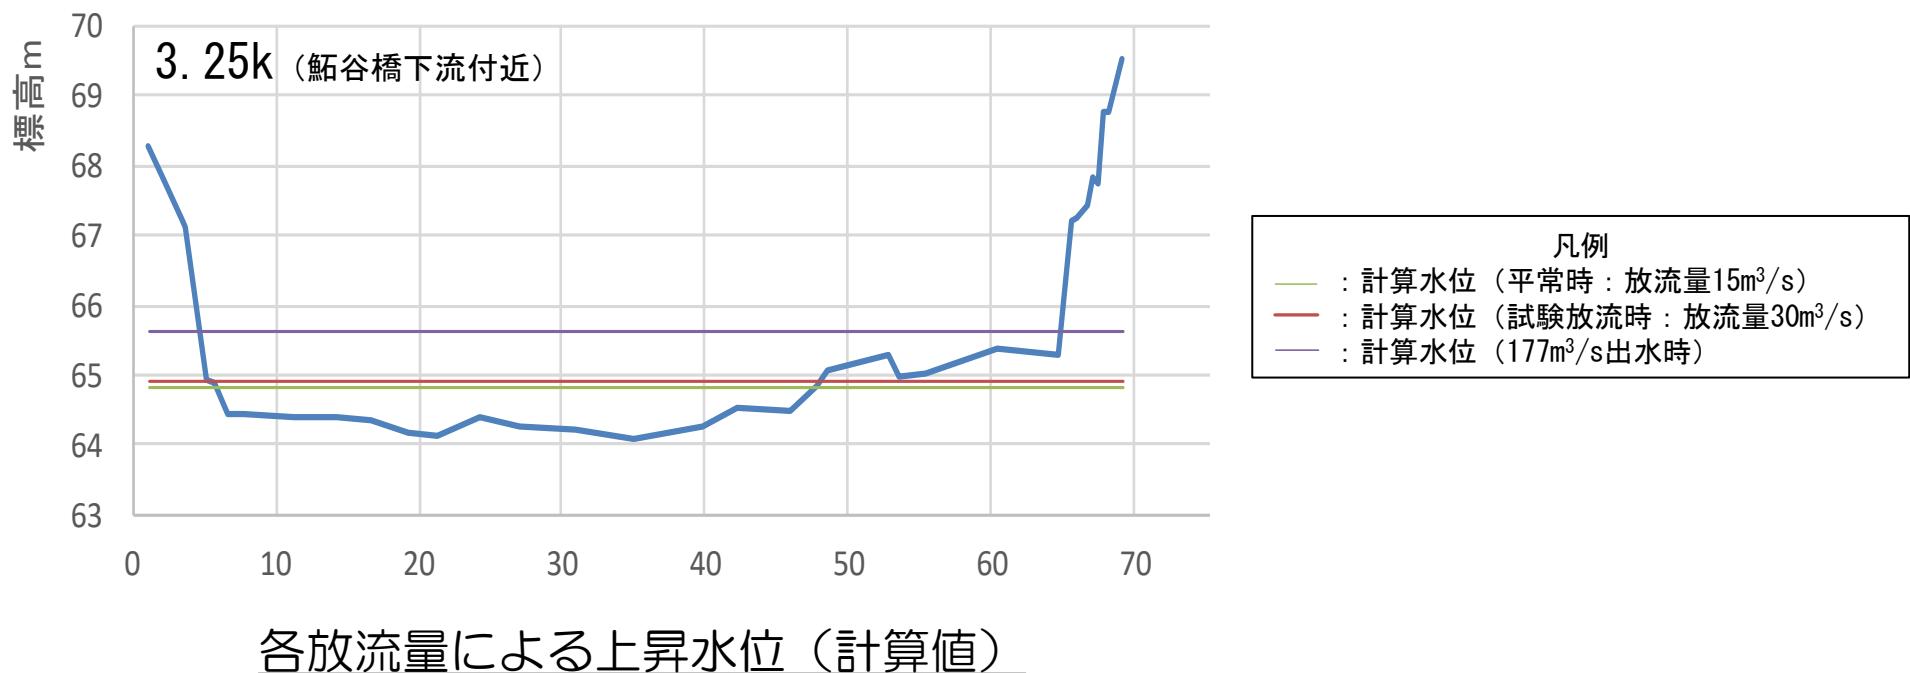
- 放流量 $177\text{m}^3/\text{s}$ の出水はありましたが、瀬・淵の大幅な変化及び植生の流出は見られませんでした。
- 試験放流（放流量 $30\text{m}^3/\text{s}$ ）による水位上昇は $10\sim20\text{cm}$ 程度であり、水面幅に大幅な変化はなかったため、 $30\text{m}^3/\text{s}$ 規模の放流量では砂れき河原の拡大は困難と考えられます。
