令和2年度 北陸地方ダム等管理フォローアップ委員会
大川ダム 定期報告書の概要

令和3年2月

○大川ダムは、阿賀野川水系阿賀川の福島県会津地方に位置し、洪水調節、流水の正常な機能の維持、かんがい用水、水道用水、工業用水、発電を目的として昭和62年に建設された重力式とロックフィルの複合式コンクリートダムです。

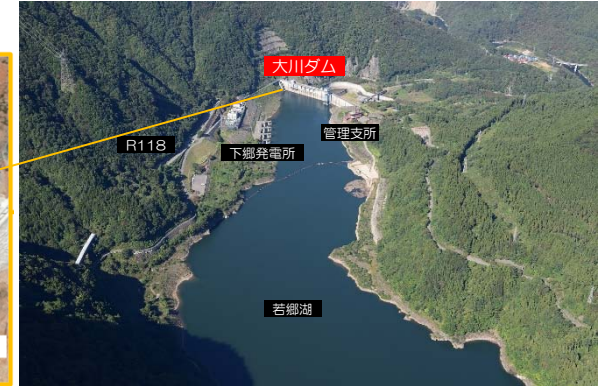
ダム貯水池

ダム完成：昭和62年【32年経過（令和元年時点）】
 ダムの形式：重力式コンクリートダム
 ダムの高さ：75.0m
 ダムの長さ(堤頂長)：406.5m
 流域面積：825.6km²／湛水面積：1.9km²
 総貯水容量：5,750万m³

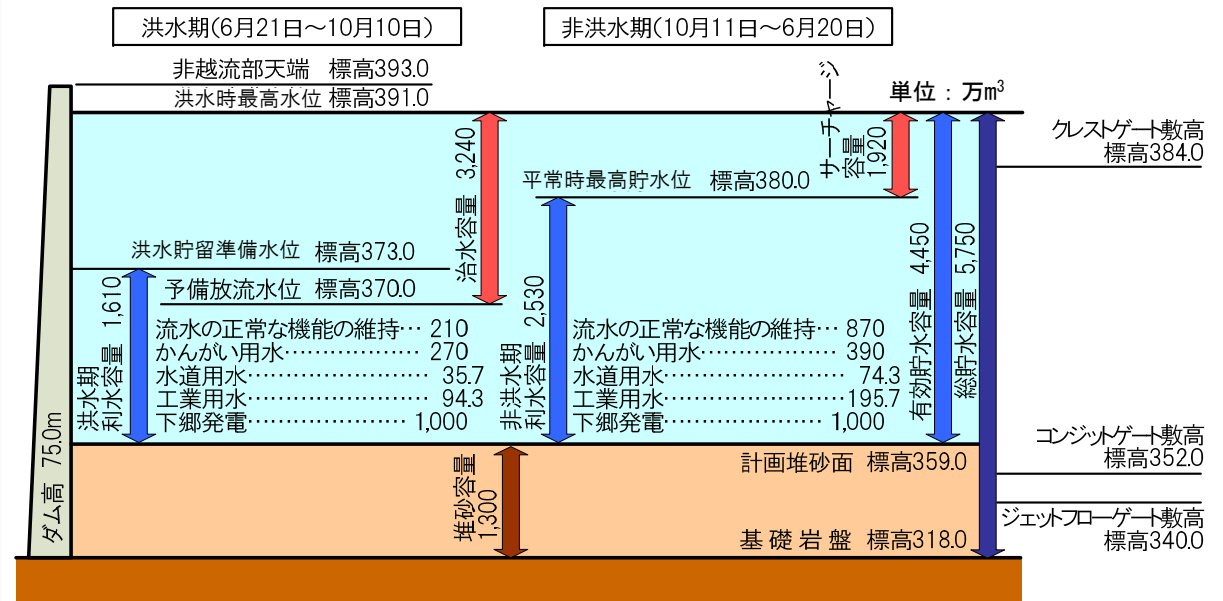
貯水容量配分図

- ・ **防災操作（洪水調節）**
 ダム地点における計画高水流量3,400m³/sのうち800m³/sを調節し、2,600m³/sに低減して下流の水害の軽減を図ります。
- ・ **流水の正常な機能の維持**
 宮古地点において必要な流量（3.0m³/s）を確保します。
- ・ **かんがい用水の供給**
 阿賀野川沿岸の農地4,320haに対して安定的な水の確保を図っています。
- ・ **水道用水の供給**
 会津盆地における阿賀野川沿岸の市町村へ、11.8万m³/日の水の供給が可能です。
- ・ **工業用水の供給**
 工業用水に関して、水需要や水利用については、県企業局で検討しています。
- ・ **発電**
 大川ダム（大川発電所）において最大出力210,000kWの発電を行います。

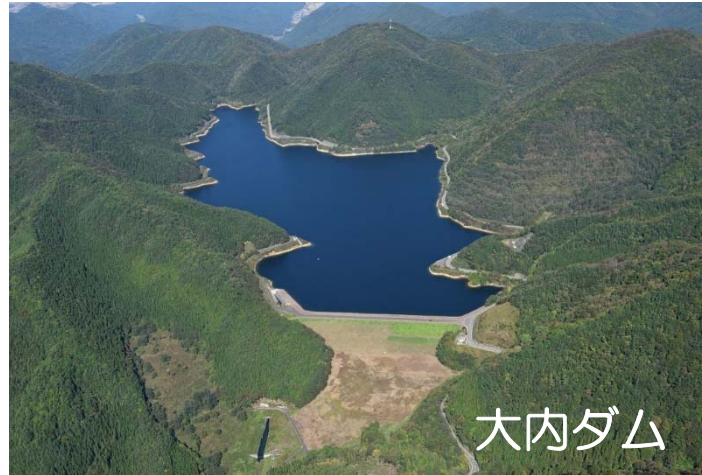
大内ダム諸元

- 大内ダムは阿賀川の支流である小野川の最上流部にあり、大川ダム湖(若郷湖)を下池、大川ダム上流の支流小野川の大内ダム湖を上池とする揚水式発電(下郷発電所)を行っています。
- 両ダム間の落差約400mにより、最大100万kwの発電を行います。
- 揚水式発電による湖水変動量(上げ下げの総量)は、大川ダムにおける阿賀川本川流入量の約3倍~18倍にあたります。

管理者	電源開発(株)
所在地	福島県南会津郡下郷町
河川名	阿賀野川水系小野川
型式	ロックフィルダム
ゲート	水位低下用放流バルブ×1基 常時放流バルブ×1基 温水放流バルブ×1基
堤高	102m
堤長高	340m
堤体積	446万m ³
総貯水容量	1,850万m ³
本体着工/完成年	1977/1988年
流域面積	3.7km ²
湛水面積	0.7km ²
ダムの目的	発電

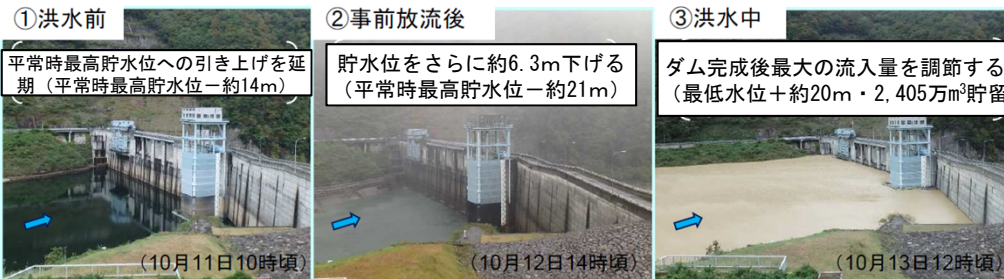
事前放流前後のダム湖

- 令和元年10月洪水発生時は非洪水期でしたが、流入量の増加に備えて平常時最高貯水位への引き上げを延期し、平常時最高貯水位より14m低い水位を維持しました。
- さらに、関係利水者の協力のもと発電を停止し、ダム管理開始後初めて事前放流を約20時間実施することで貯水位を6.3m下げ、新たに589万m³を確保しました。
- これらの対応により、降雨前に貯水位を平常時最高貯水位より計21m低下させました。これにより異常洪水時防災操作開始水位の超過を防いだと推測されます。

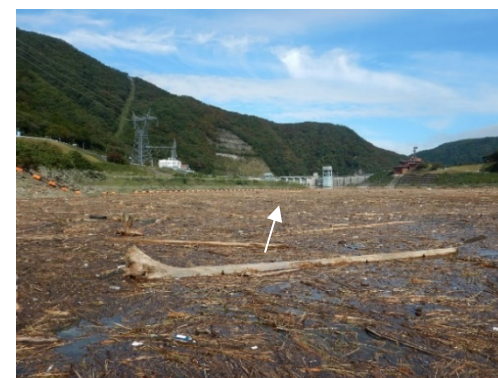
貯水池内の流木

- 出水時に発生する流木をダムで捕捉することで、下流河川の被害（橋脚部での閉塞による氾濫被害等）を軽減しています。
- 流木回収量が少ない年は年最大流入量も小さい傾向にありますが、平成28年度は前年度分の残りを回収したため回収量が多くなっています。令和元年度は10月の洪水の影響で回収量が多くなっています。
- 流木はチップ化して、肥料・土壌改良資材やマルチング資材として提供しています。

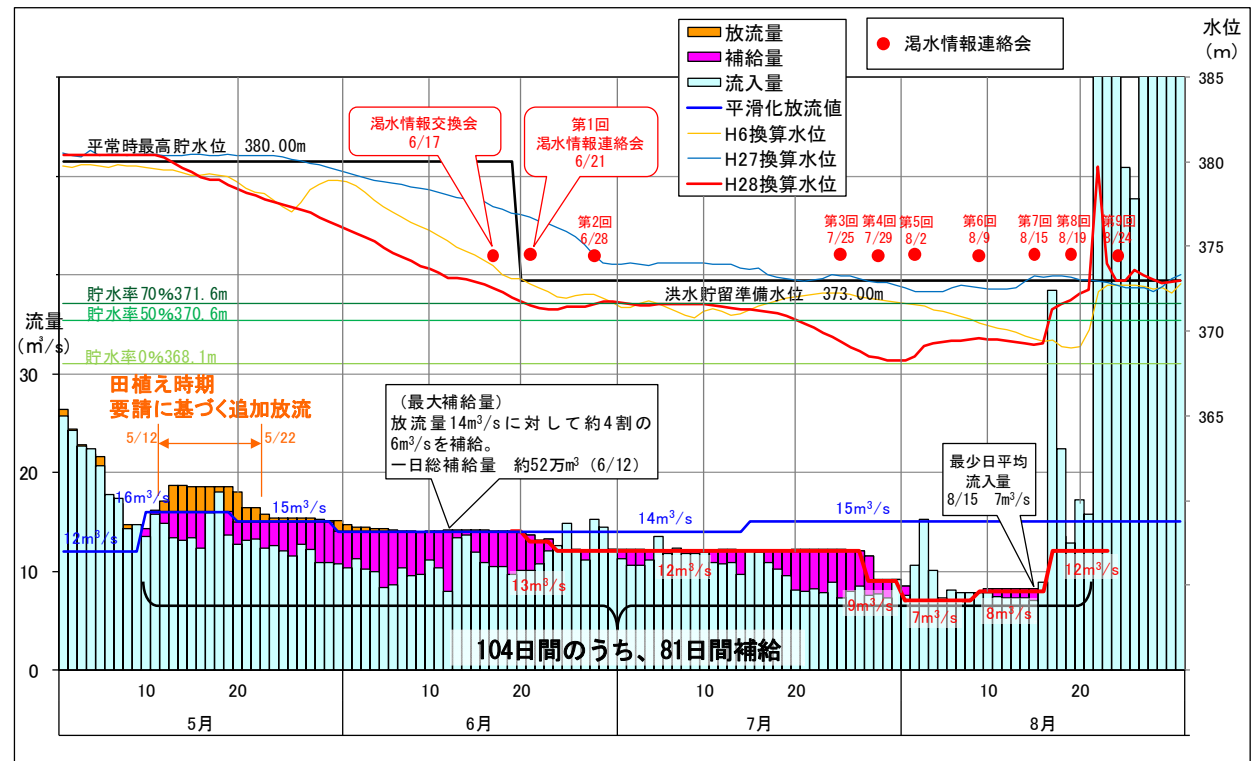
大川ダム運用図 (平成28年)

- 平成28年度は、前年からの暖冬かつ5月からの少雨による影響で、5月10日頃から8月15日まで流入量が利水等に必要な放流量を下回る日が断続的に発生しました。
- 不足分を大川ダムから補給したことにより、8月1日にはダム換算貯水位が最低の368.25mを記録（貯水率3%）し、大川ダム管理開始以降最大規模の渇水となりました。
- これにより、5月10日から8月21日までの104日間のうち、81日間（総量約1,900万m³、東京ドーム約15杯分）下流の利水等のために補給しました。
- 上水については、ダムからの補給と関係利水者の協力により、取水量の調整を行うことはありませんでした。

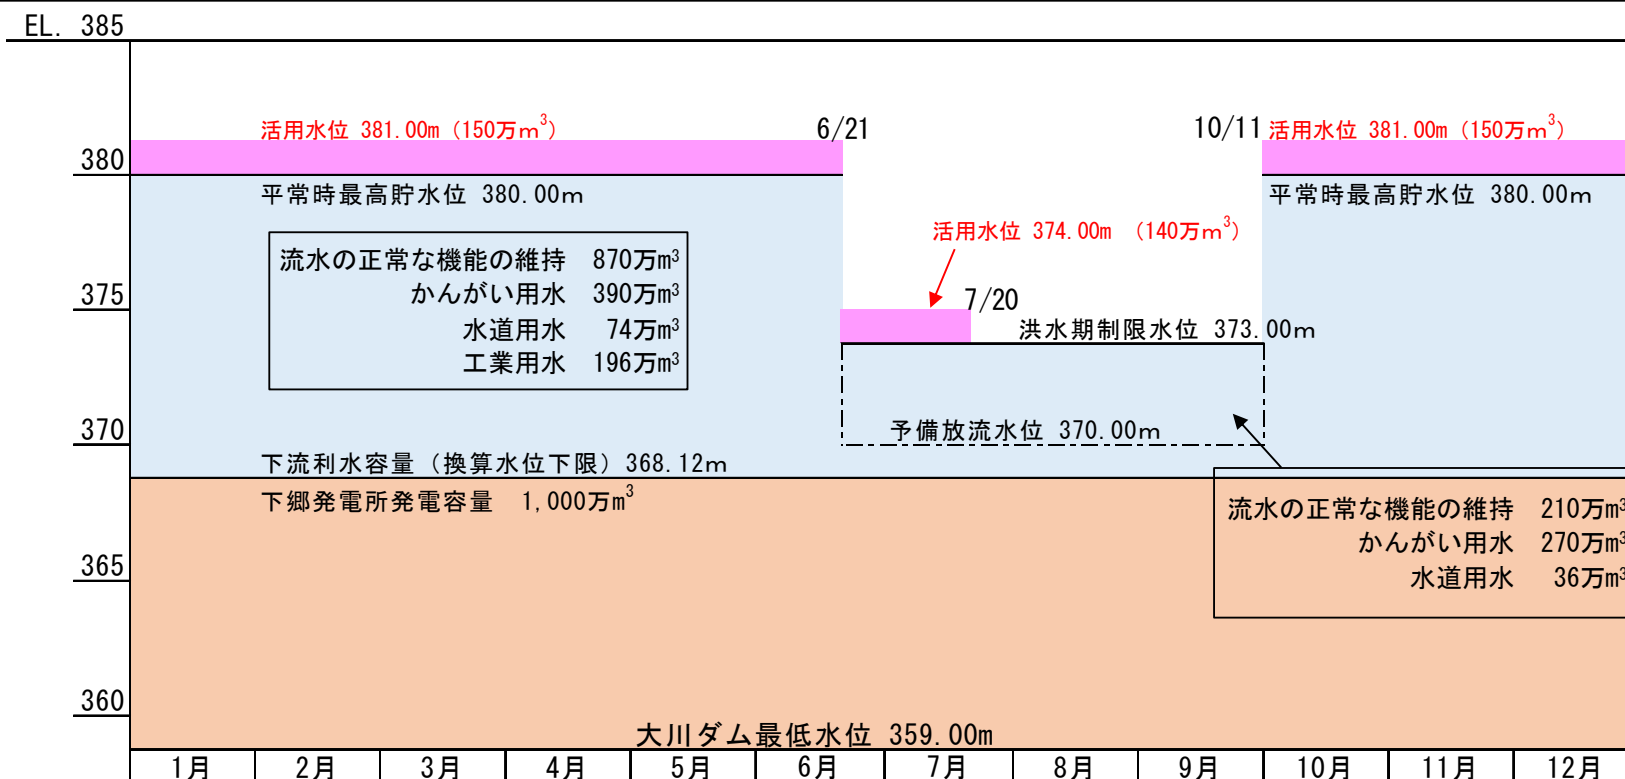
活用水位模式図（平成25年～）

- 宮古地点では、大川ダム管理開始以降も渇水が度々発生していました。そこで、大川ダムでは河川環境の向上に資するために弾力的管理試験を平成25年6月から開始しました。
- 大型台風の影響が懸念される時期（7/21～10/10）を除き、6月21日～7月20日まで洪水期制限水位+1.0m（上限標高374.0m）、1月1日～6月20日および10月11日～12月31日まで平常時最高貯水位+1.0m（上限標高381.0m）の活用水位を設定し運用を行っています。

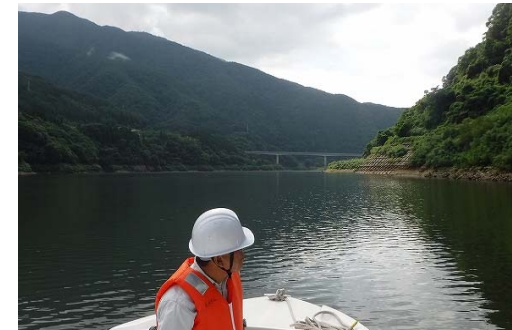
現況調査の状況

- アレチウリは平成13年度に人工湿地で確認され、平成16年度にはほぼダム湖の全周で確認されました。
- 平成16年度から実態調査、平成18年度からは調査に加えて駆除作業を行っています。
- また、アレチウリの生活史をふまえて、大川ダム湖の貯水位データと実態調査で得られたデータから、平成30年度および令和元年度河川水辺の国勢調査業務において管理手法の検討を行っています。

時期	平成16年度～継続
位置	大川ダム湖岸
方法	目視により、植被率を記録 刈取・抜取による駆除
