令和7年度 北陸地方ダム等管理フォローアップ委員会  
大川ダム 定期報告書の概要

令和8年3月

# 1. 大川ダムの概要

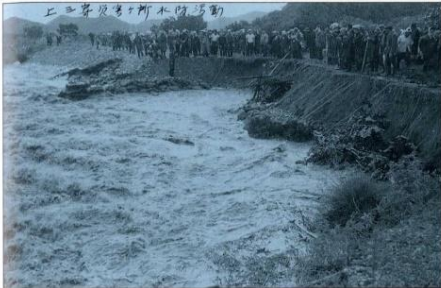
年 月	工 事 内 容
昭和33年9月	<p>山科地点で3,276m<sup>3</sup>/s を記録し、阿賀川流域に大洪水発生</p> <p>死者・行方不明者：6名            全・流出家屋：80戸            床下・床上浸水：3,821戸            被害額：2,974万円            (S33年時点)</p> <div style="display: flex; justify-content: space-around;">

</div> <p style="text-align: center;">阿賀川右岸 会津若松市上三寄地区</p> <p style="text-align: center;">阿賀川 (国道49号：宮古橋)</p>
昭和46年4月	実施計画調査着手
昭和48年4月	建設事業着手
昭和52年4月	ダム本体工事着手
昭和60年11月	試験湛水開始
昭和62年10月	大川ダム竣工
昭和63年4月	大川ダム管理開始

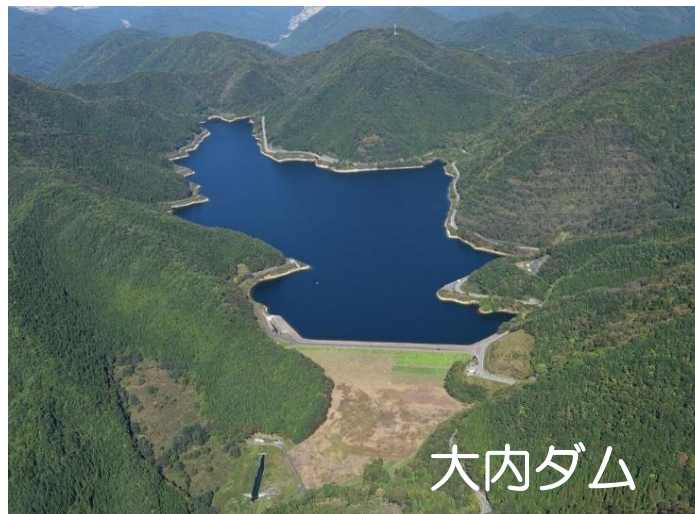
大内ダム諸元

- 大内ダムは阿賀川の支流である小野川の最上流部にあり、大川ダム湖(若郷湖)を下池、大川ダム上流の大内ダム湖を上池とする揚水式発電(下郷発電所)を行っています。
- 両ダム間の落差約400mにより、最大100万kwの発電を行います。

管理者	電源開発(株)
所在地	福島県南会津郡下郷町
河川名	阿賀野川水系小野川
型式	重力式コンクリートとロックフィルの複合型ダム
ゲート	水位低下用放流バルブ×1基 常時放流バルブ×1基 温水放流バルブ×1基
堤高	102m
堤長高	340m
堤体積	446万m <sup>3</sup>
総貯水容量	1,850万m <sup>3</sup>
本体着工/完成年	1977/1988年
流域面積	3.7km <sup>2</sup>
湛水面積	0.7km <sup>2</sup>
ダムの目的	発電

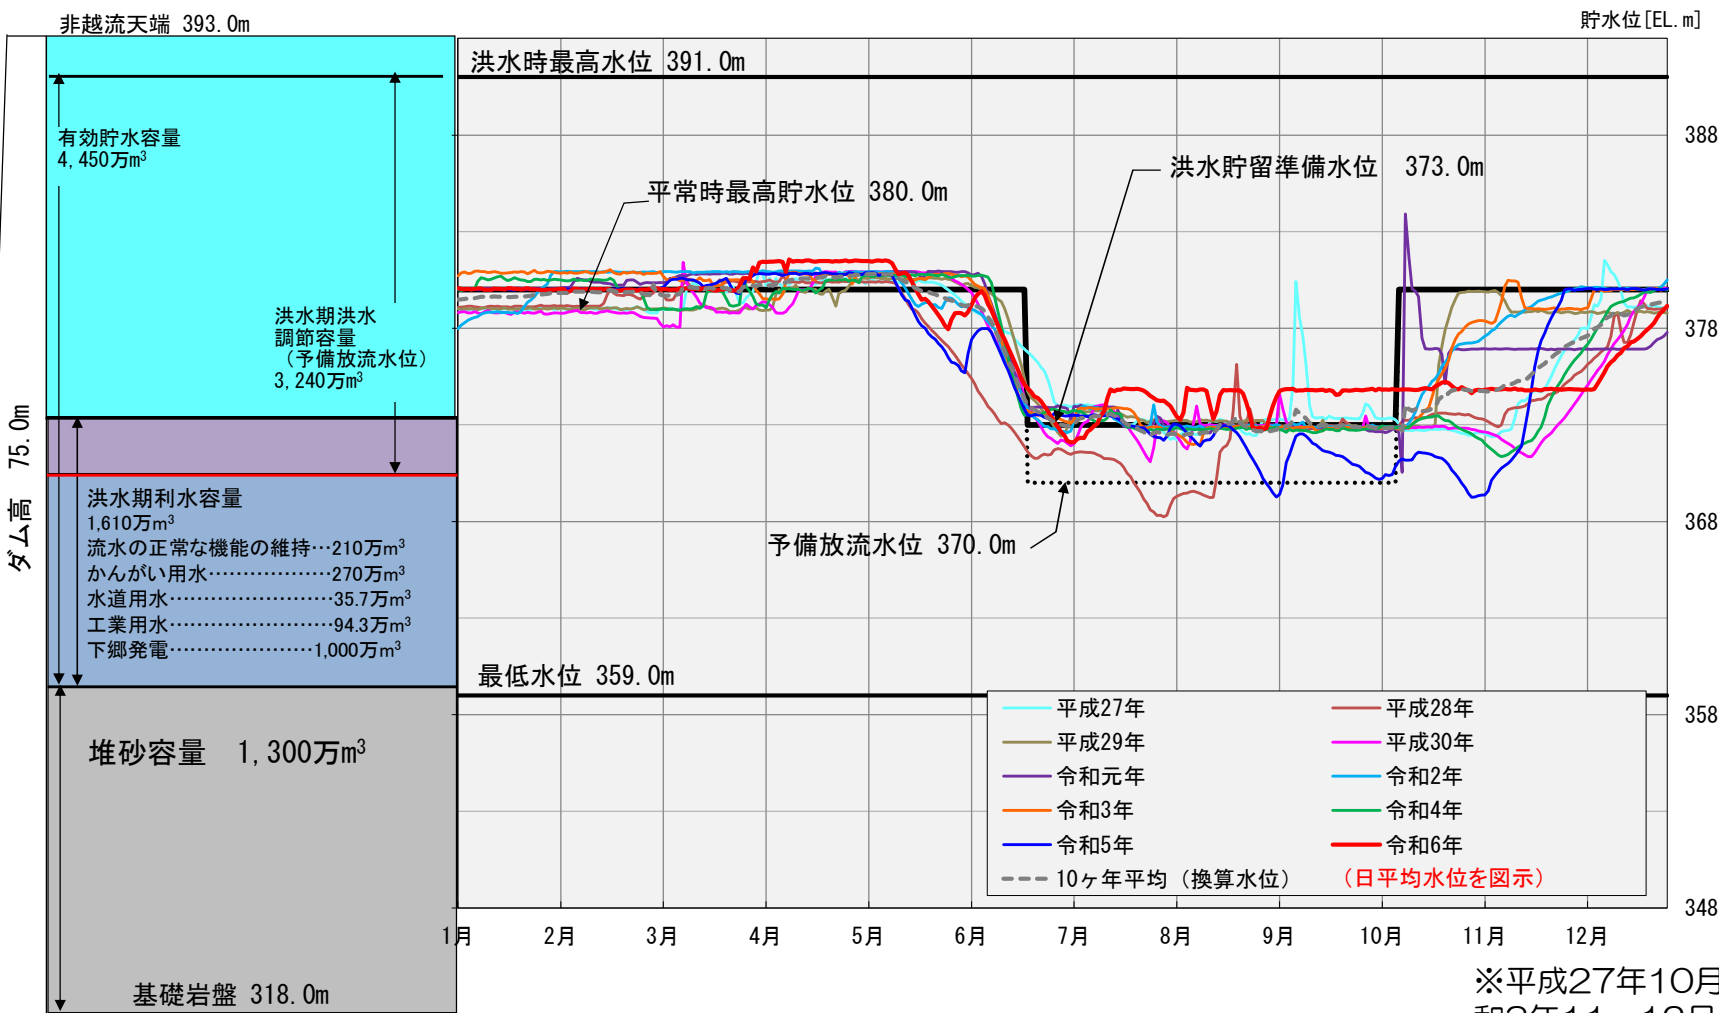
大川ダム貯水位変動（換算水位）

■ 6月以降は洪水期に備えて貯水位を低下させ、10月上旬までその水位を保ちます。10月中旬以降は非洪水期であるため貯水位の回復を図ります。

大川ダムでは、大内ダムへの揚水量を考慮した換算貯水位（揚水発電の上池である大内ダム貯水量が全て下池である大川ダム貯水池にある状態として換算した貯水位）を用いて管理・運用している。

（実測貯水位は予備放流水位以下で運用しており、防災操作上は問題ない）

※平成27年10月～12月はゲート修繕工事、令和3年11～12月は保守点検作業のため貯水位を低下して運用している。

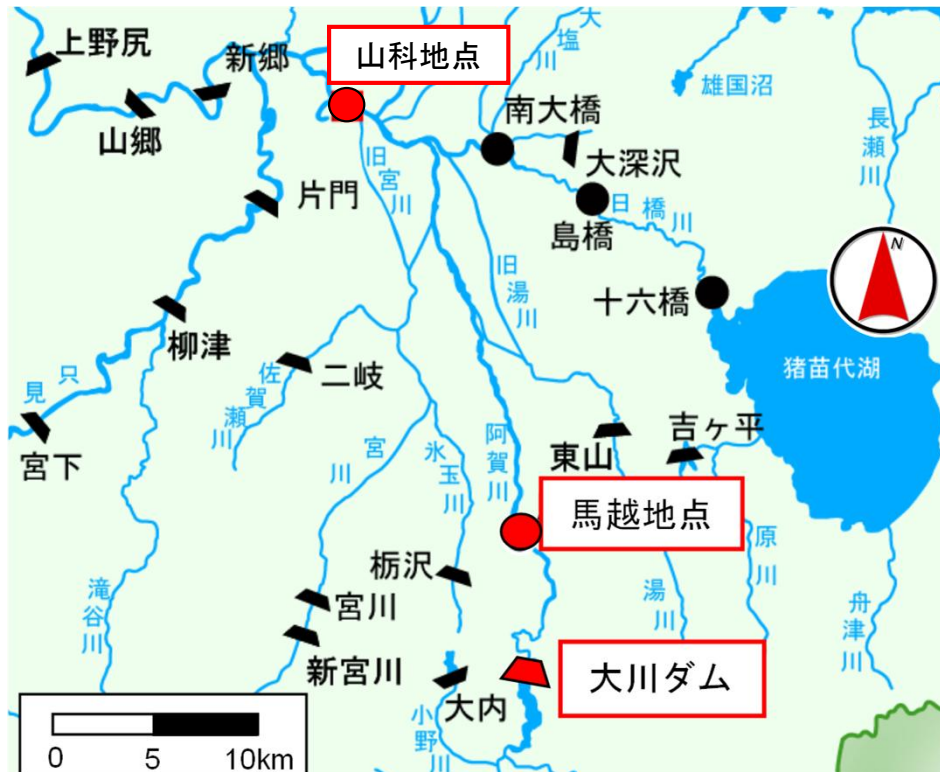
ダム下流評価地点の位置

- 既往最大の流入量を記録した令和元年10月洪水について効果を整理しました。
- 大川ダムでの事前放流や防災操作により、ダム下流の馬越地点で約0.93m、山科地点で約1.44mの水位を低減し、山科地点では計画高水位超過を防いだと推測されます。

地点	水位低減効果量 (R1.10)
馬越地点	約0.93m
山科地点	約1.44m

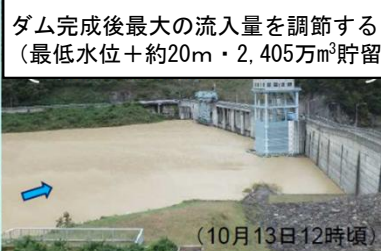
### 事前放流前後のダム湖

大川ダム湖(若郷湖)の状況

①洪水前

②事前放流後

③洪水中

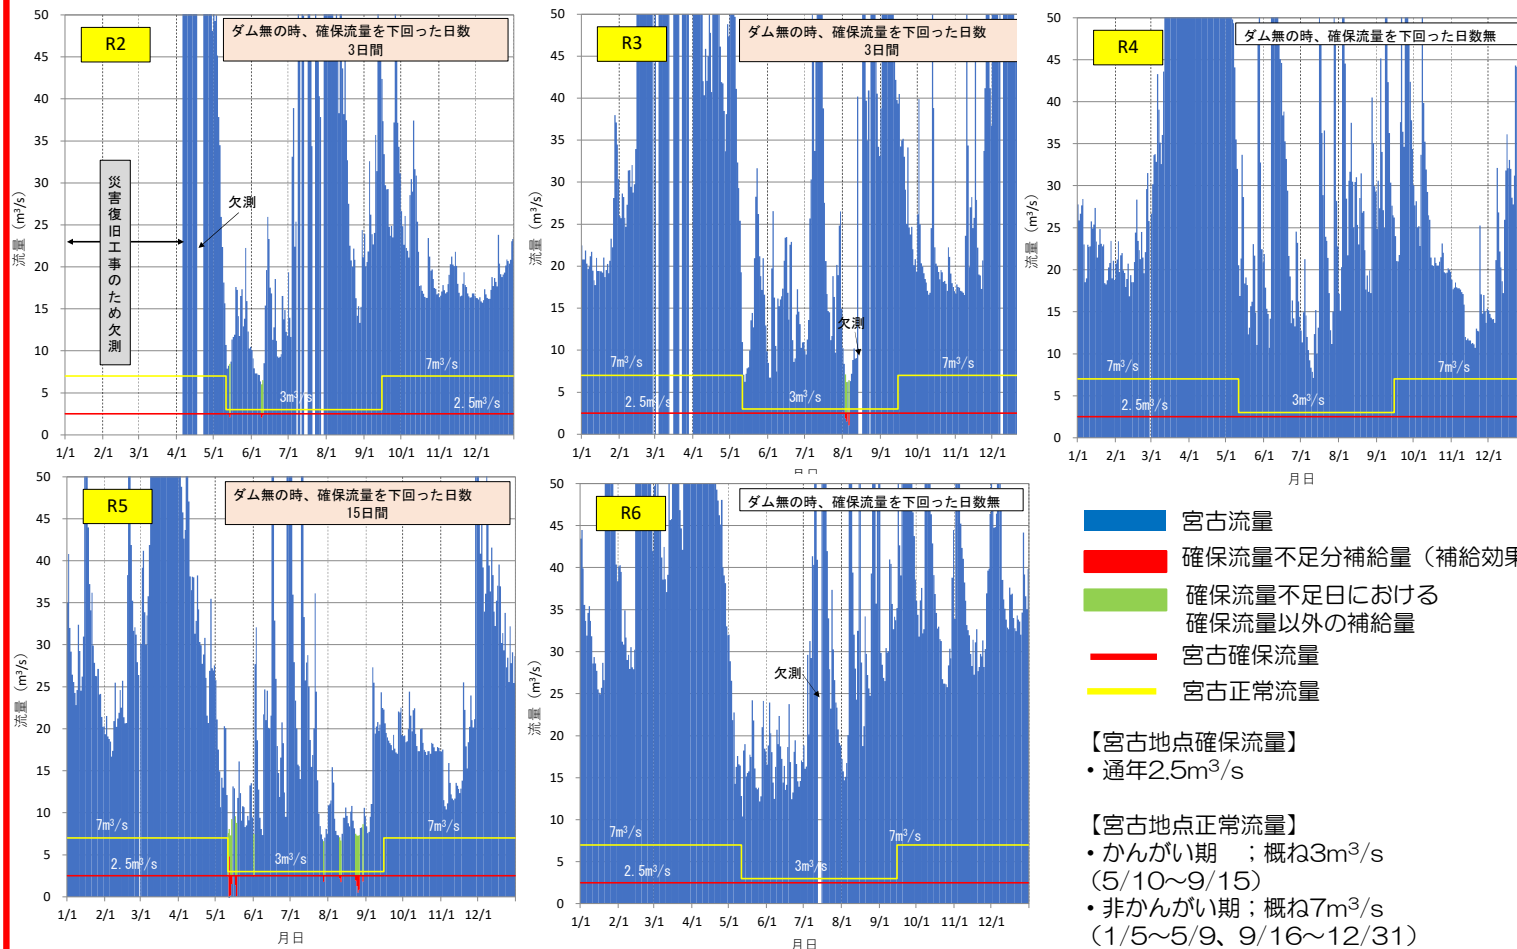
ダム下流評価地点の位置

- 阿賀川の流水の正常な機能を維持するため、宮古地点における正常流量（かんがい期 概ね  $3\text{m}^3/\text{s}$ 、非かんがい期 概ね  $7\text{m}^3/\text{s}$ ）のうち、通年で  $2.5\text{m}^3/\text{s}$  を確保する補給を行っています。
- 近5ヶ年ではダムが無かった場合、令和2年夏季に3日間、令和3年夏季に3日間、令和5年夏季に15日間宮古地点で確保流量を下回った可能性があります、ダムからの補給により利水や河川環境への影響を回避することができました。

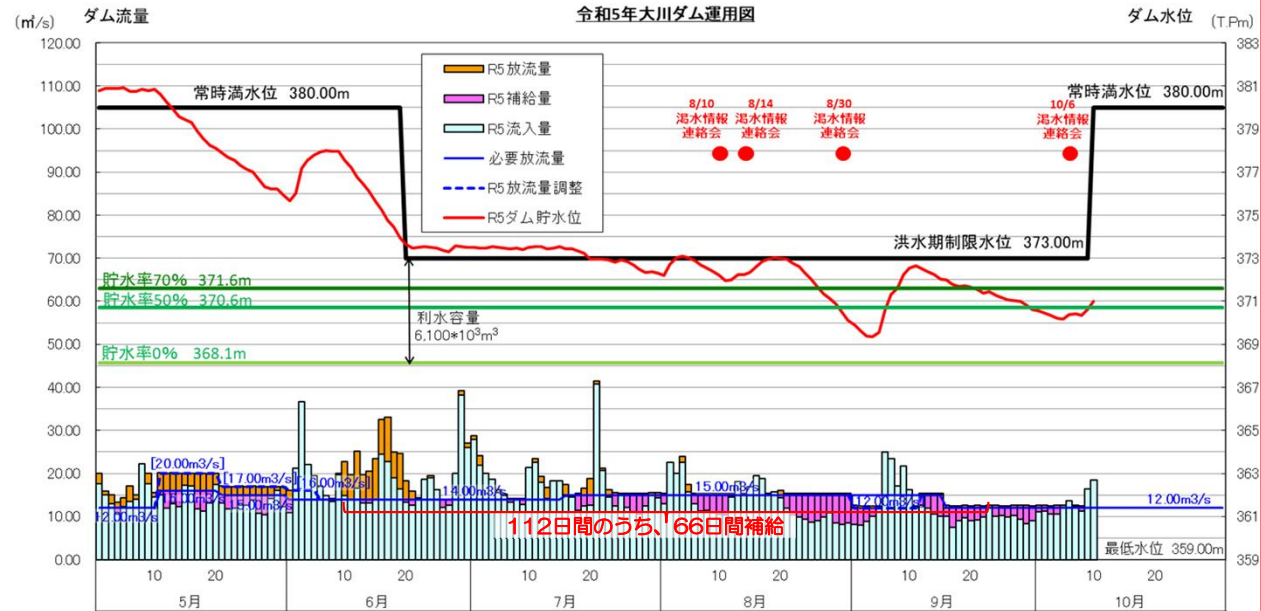
令和5年 大川ダム運用図

- 令和5年、大川ダムでは、洪水期の始まりの6月21日から流入量が下流の利水等に必要な放流量を下回る日が断続的に発生したため。不足分をダム貯留分から補給しました。
- 特に7月以降は例年に比べ雨が少なく、連日の猛暑も重なり流入量はさらに落ち込みました。
- 洪水期間の6月21日から10月10日までの112日間のうち、66日間大川ダムから補給を行いました。その総量は約1,600万m<sup>3</sup>で東京ドーム『約13杯分』に相当します。
- 会津南部土地改良連合、会津中央土地改良区、阿賀川土地改良区から大川ダムの放流要請を受け、ダムの日々の流入量を確認しながら、放流量を定め、稲作に最低限必要な灌漑用水を確保することができました。

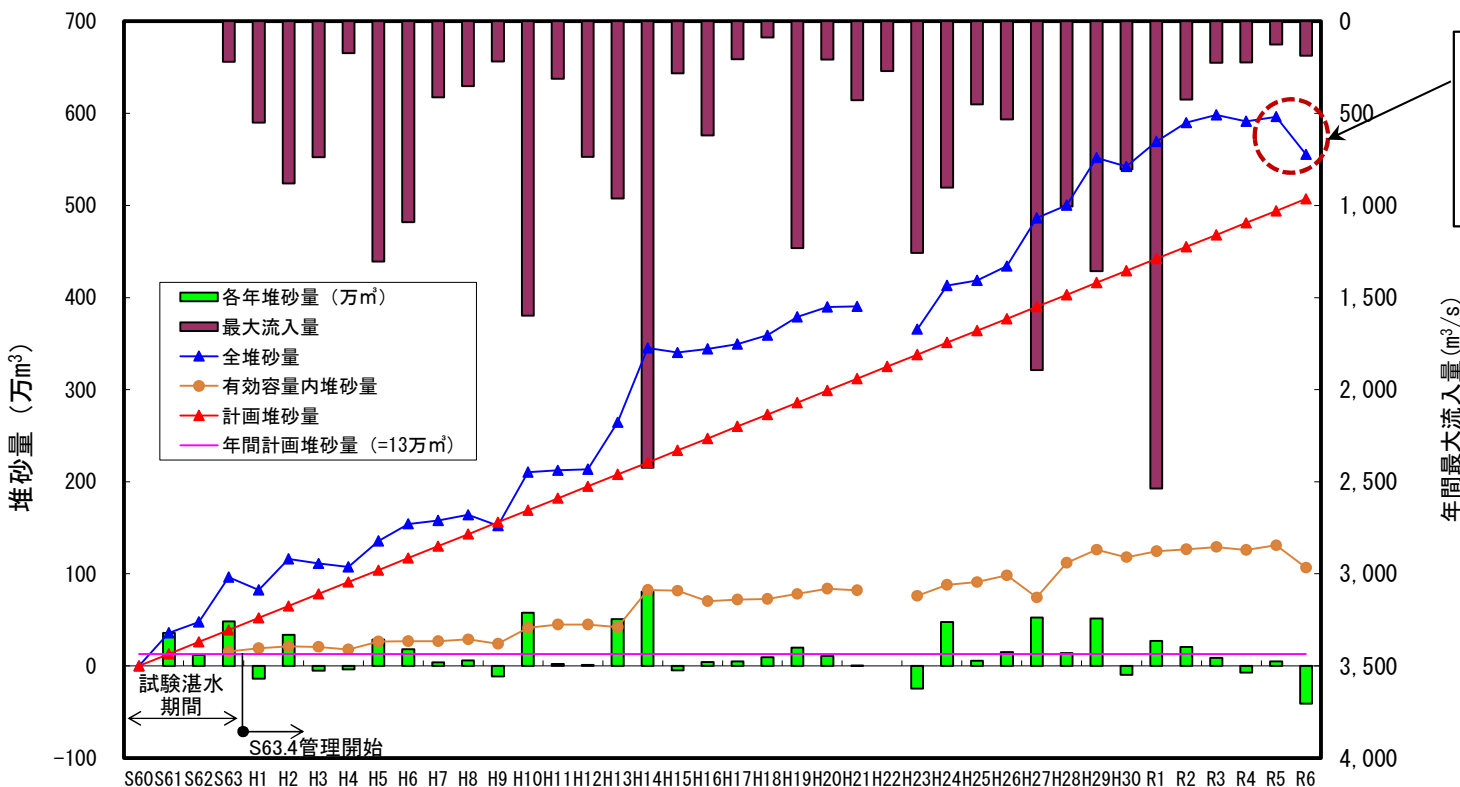
- 管理開始から38年が経過した現在（令和6年）の堆砂量は555万m<sup>3</sup>です。
- 計画堆砂容量（1,300万m<sup>3</sup>）に対する堆砂率について、計画では39.0%、実績では42.7%で、やや計画を上回るペースとなっています。
- 有効容量（利水容量）内での堆砂も確認されています（令和6年度時点：114万m<sup>3</sup>、堆砂率2.6%）。

R5からR6にかけて堆砂量が減少しているが測量方法がシングルビームからナローマルチに変更されたことによる測量方法の差異による可能性が考えられる。

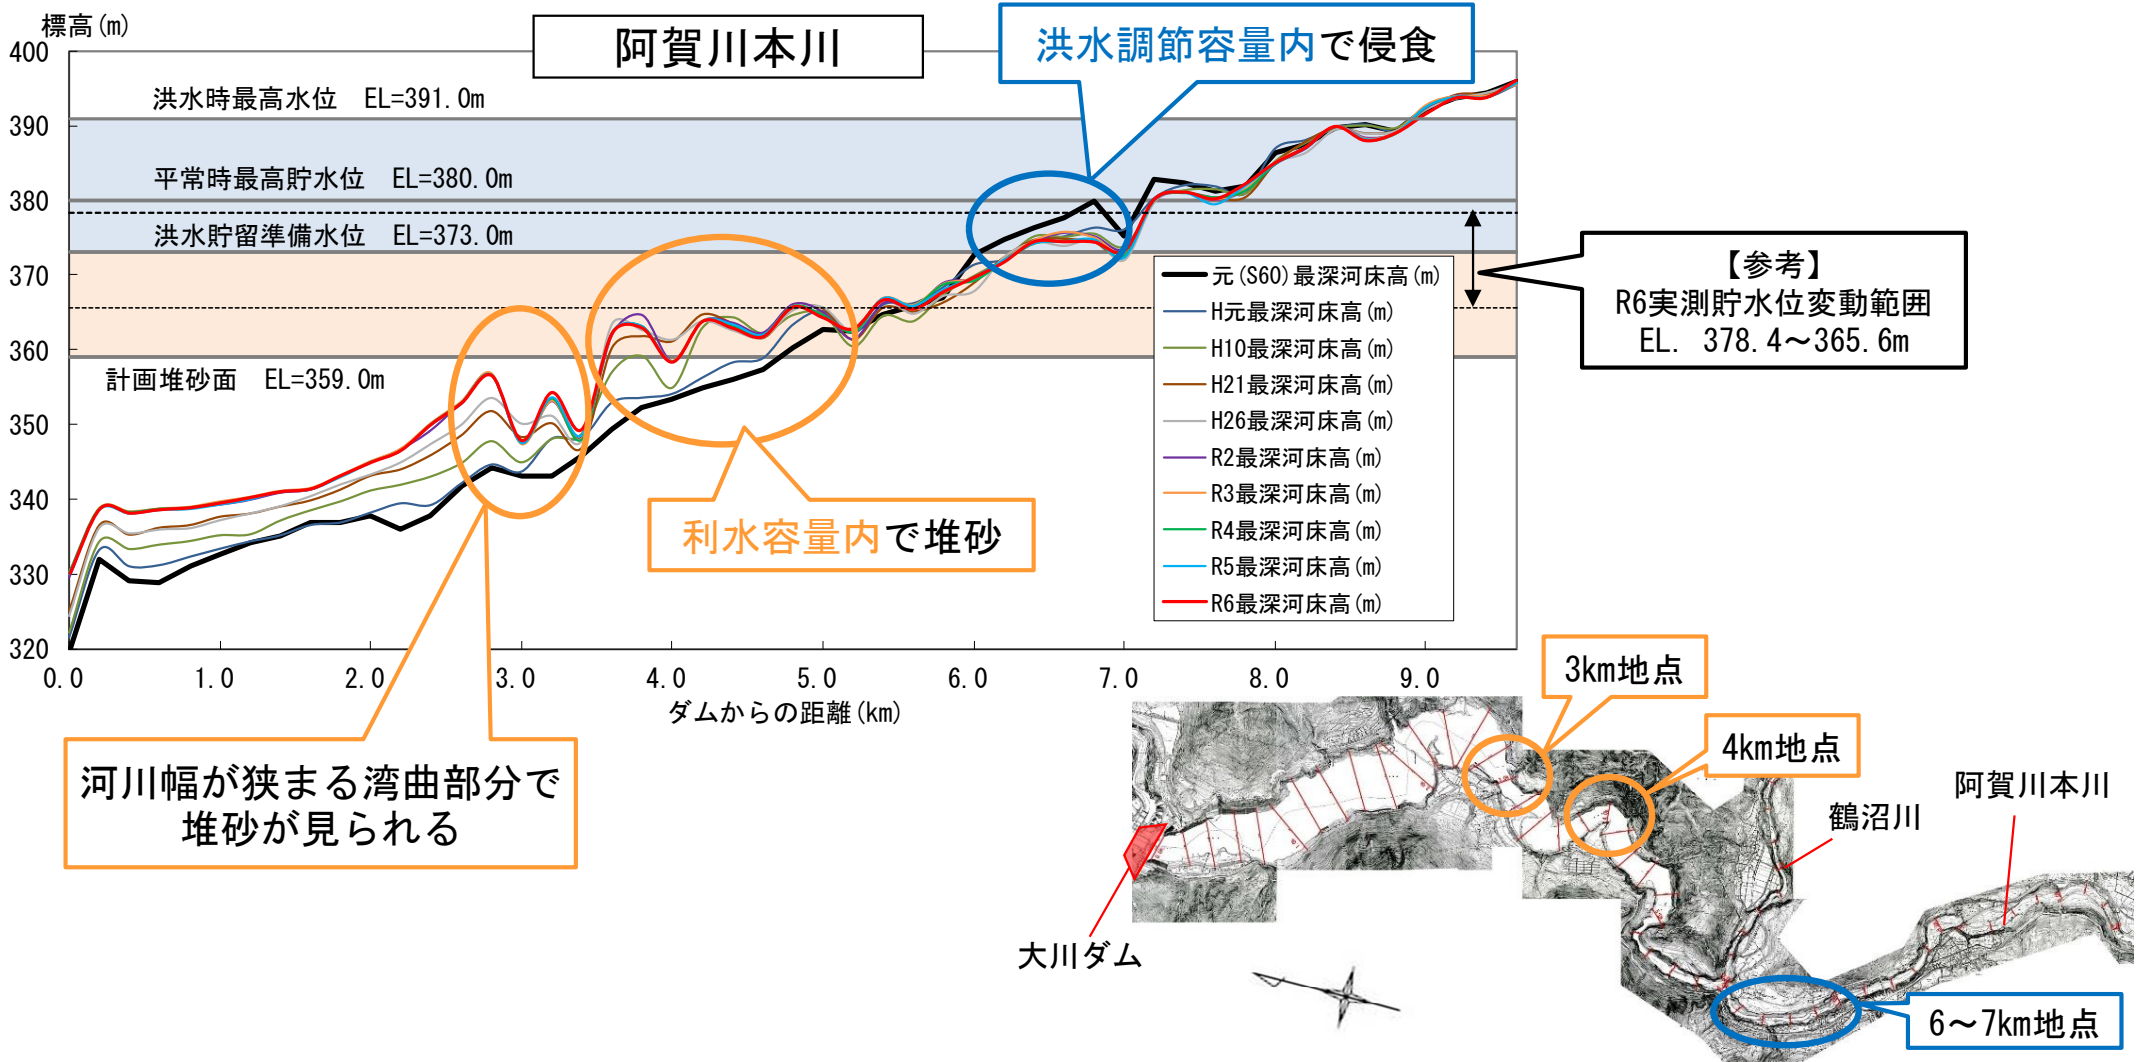
貯水池堆砂縦断面図

- 本川の3.0kmおよび4.0km地点付近の川幅が狭まる湾曲部分で堆砂し、6.0km~7.0km地点付近では侵食が見られますが、どちらも近年大きな変化は見られません。
- 堆積場所の位置に大きな変化はありません。

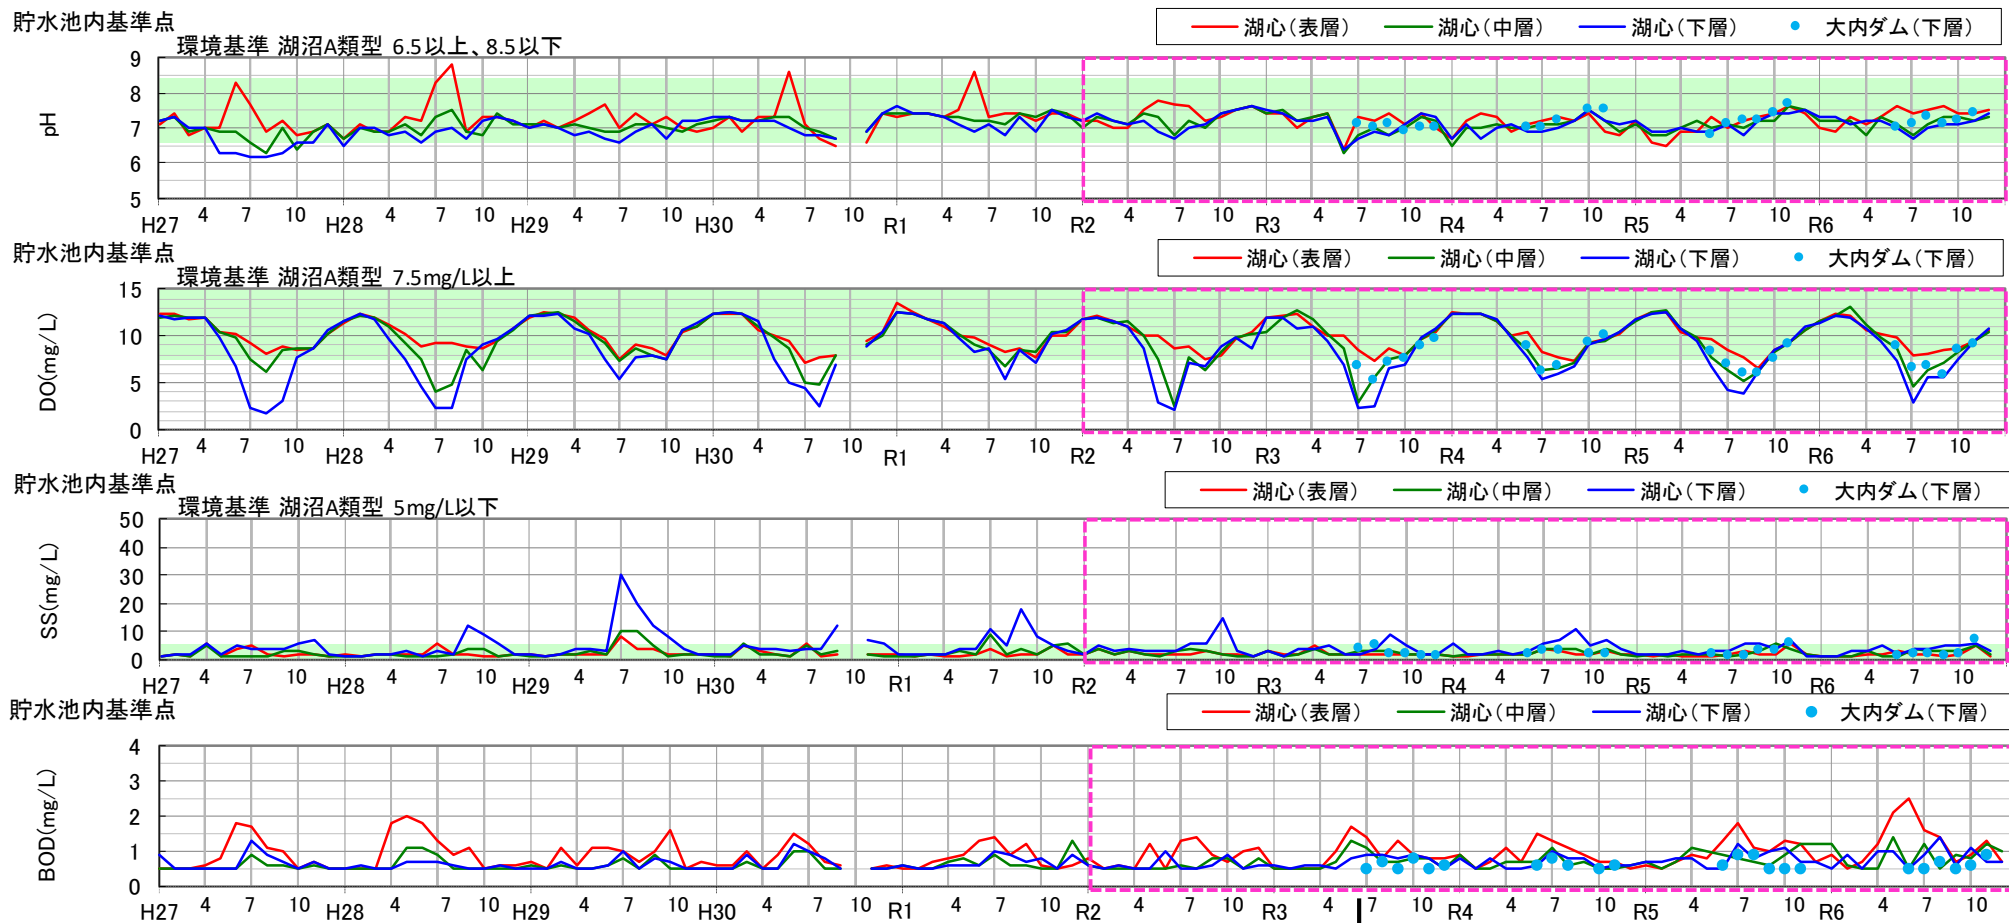
大内ダム(上池)の湖心における下層のデータ(取水水深付近)について大川ダム(下池)と比較をした結果、大内ダムの下層の水質と大川ダムの水質(特に、放流口となる中層)に大きな違いはないことがわかりました。

前回(令和2年度)に開催された、北陸地方ダム等管理フォローアップ委員会における審議において、「大川ダムの水質は、揚水発電がある関係で、大内ダムからの影響をかなり受けるとされる。大川ダムの場合は大内ダムの水質モニタリングをより進めていく必要がある。」とのご意見に対し、令和3年より、大内ダムにおいても水質調査を実施しました。

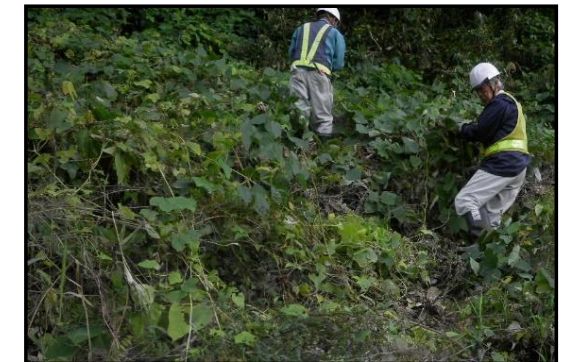
除去作業状況

時期	平成16年度～継続
位置	大川ダム湖岸
方法	目視により、植被率を記録 刈取・抜取による駆除

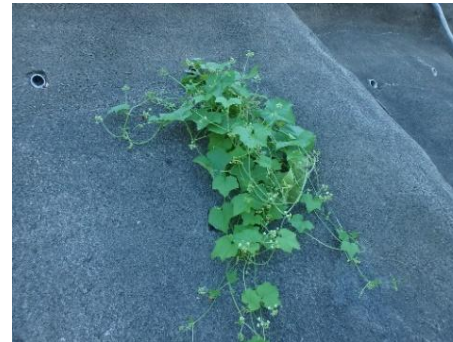
大川ダムにおけるアレチウリの生活史

成長段階	特記事項	5月	6月	7月	8月	9月	10月	11月	12月
		発芽期・生長期		[Green bar from June to October]					
開花期	・雄花は8月下旬から、雌花は9月上旬から開花				[Pink bar from August to September]				
結実期	・9月上旬に結実が確認されたことがある。 ・11/5に種子成熟途中の個体が確認されたことがある。					[Brown bar from September to November]			
アレチウリの生活史を踏まえた駆除適期	アレチウリは5日間冠水すると枯死する。8月～10月に5日程度冠水させれば、種子量を激減できる可能性が高い。(最適期は8月～9月)				[Yellow double-headed arrow from August to September]

大川ダムのアレチウリ生育期間終了を11/5と仮定

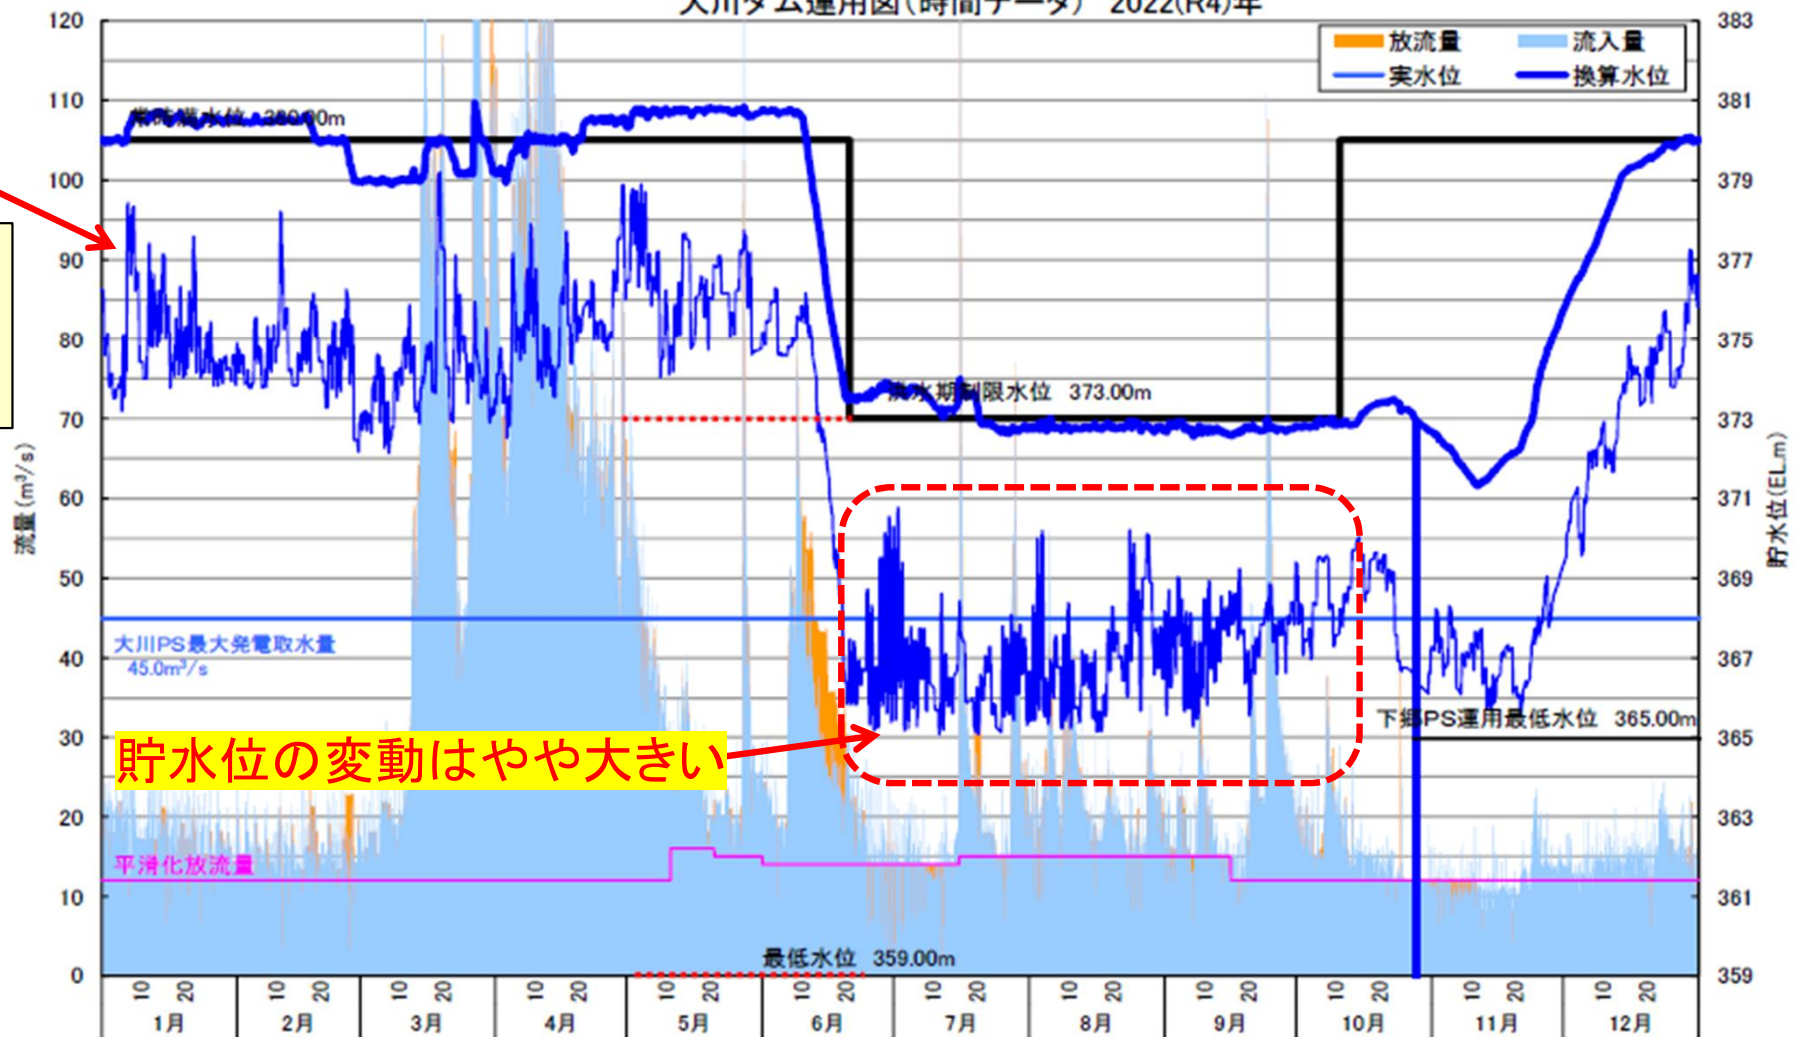
大川ダム運用図(時間データ) 2022(R4)年

- 大川ダムの揚水発電がやや大きい年（前ページの黄色の期間）のダム運用を示します。
- 夏場の水位変動が揚水発電により大きくなっています。
- 下図は令和4年の例になります。

貯水位について  
日ごとの水位  
変動の状況を見  
るため、**毎時の  
データを用いて  
いる。**
