# 侵食される海岸

失われゆく白砂清松

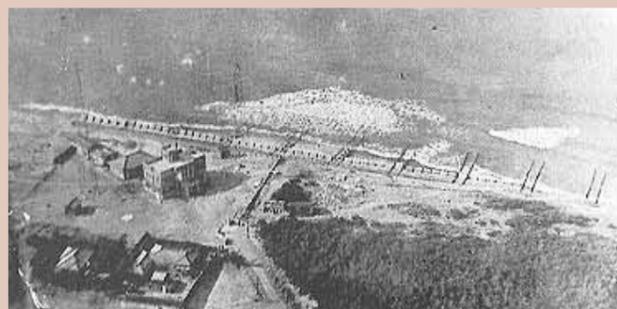
昭和12年のようす。建設当時（昭和3年）新潟測候所は汀線まで100mあった。

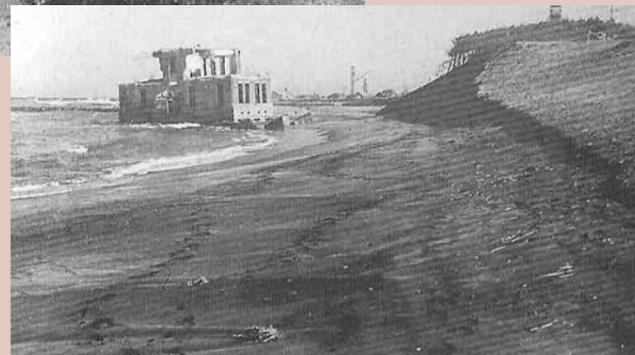
昭和24年、海に落ち込んでしまった

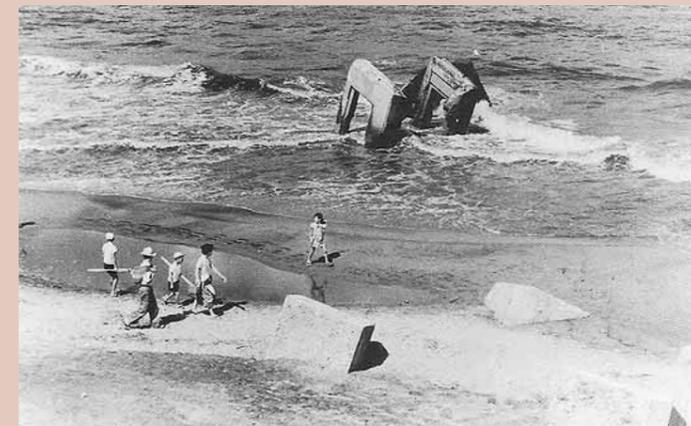
昭和30年、測候所の無残な残がい。

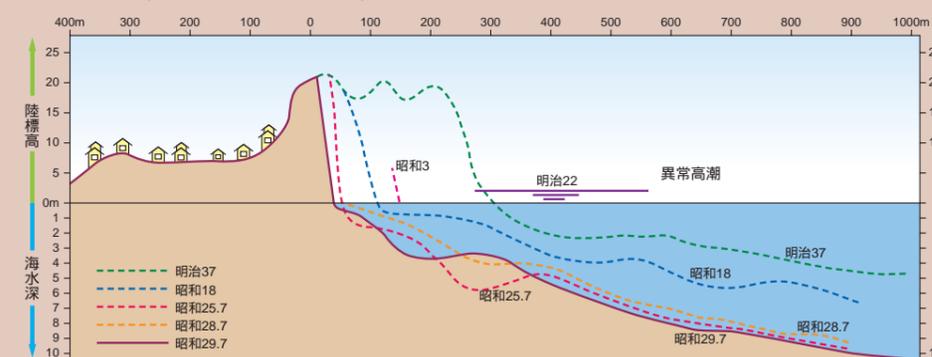
新潟海岸(日高山展望台付近)の断面図

新潟海岸は、これまで北陸を代表する二大河川から運ばれる大量の土砂によって、海岸線を前進させ、日本でも有数の新潟砂丘を発達させてきました。しかし、近年では、治水事業の進捗ともなう土砂補給の減少に地盤沈下も重なって、堆積性の海岸から侵食性の海岸に変貌してきました。昭和22年以降、最大360mにも及ぶ海岸線の後退が見られます。この一帯は、新潟市郊外の住宅地として、海岸線近くまで宅地開発が進んできていることから、侵食対策が急務となっています。その一方で、明治以降に新たに開削された大河津分水路の河口に広がる寺泊海岸では、信濃川の洪水が運んだ土砂が堆積し、海岸線の前進が見られます。
