- 堤防決壊が確認された10月13日の7時10分より緊急復旧に着手
- 応急仮堤防は地元の災害協定業者5社((株)北條(ホウジョウ)組、(株)フクザワコーポレーション、(株)サンタキサワ、中野土建(株)、藤森建設工業(株))が実施
- 24時間体制で対応し、10月17日 23時50分に仮堤防が完成

【権限代行】信濃川水系千曲川 長野県東御市本海野地先 被災前後・復旧状況

千曲川堤防調査委員会を開催

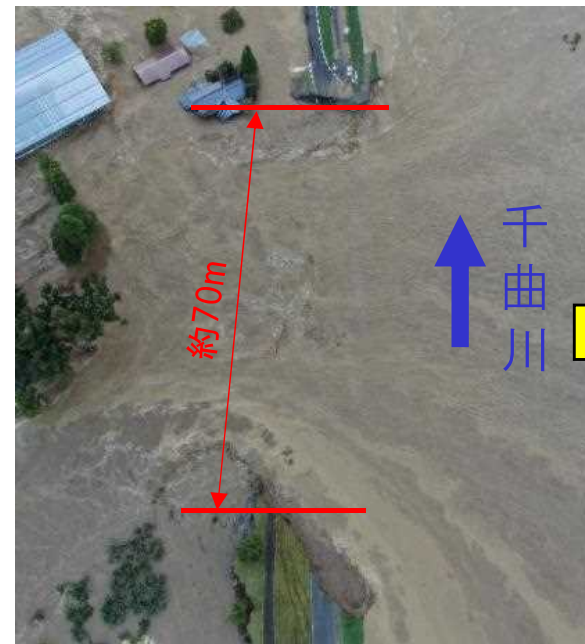
10月13日(日)7:10時点

堤防決壊を確認した時刻
10月13日(日)5時半

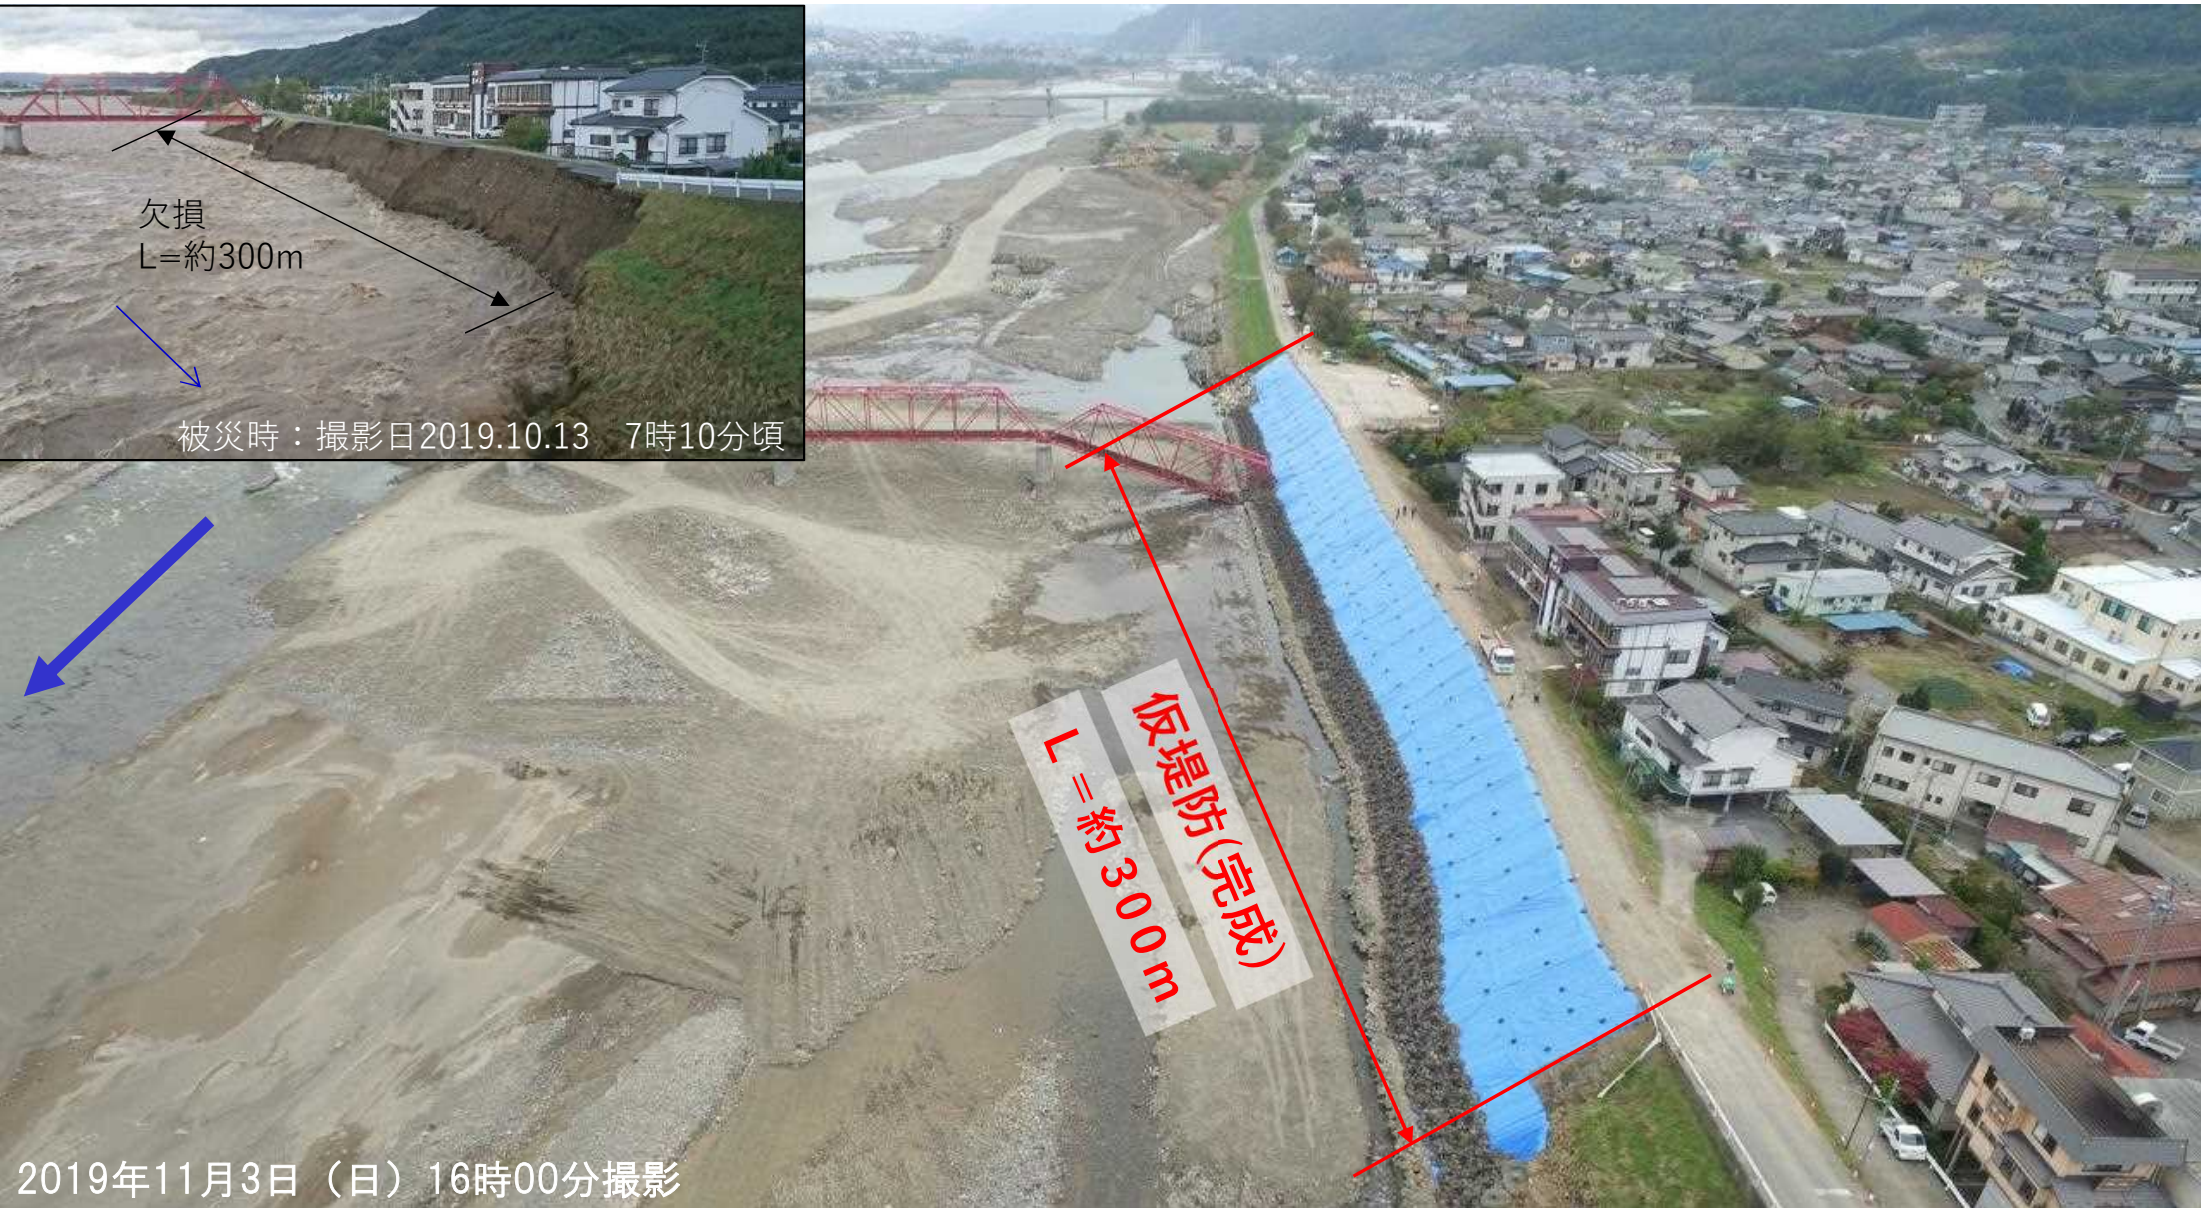
2019年11月3日(日) 16時00分撮影

・ 10月28日(月) 川の流れを変える瀬替工が完成し、被災箇所への水当たりを弱めた。

- ・ 10月13日(日) 8:33 24時間体制で緊急復旧工事に着手。
- ・ 10月28日(月) 川の流れを変える瀬替工が完成し、被災箇所への水当たりを弱めた。
- ・ 11月 3日(日) 仮堤防が完成。

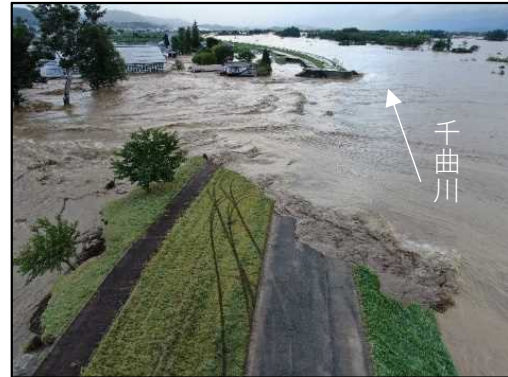
被災状況（長野市穂保地先）
（令和元年10月13日 7時00分）

- ・穂保地区の決壊要因は、決壊地点で越流が生じており、さらに上下流で越流による侵食が確認されていることから「越水による洗掘」が決壊の主要因になったと推察。
- ・諏訪形地先の欠損要因は、左岸側砂州が消失し、既存護岸基礎高約5m程度洗掘が生じていることから、河床の侵食が堤防欠損の主要因となったと推察。

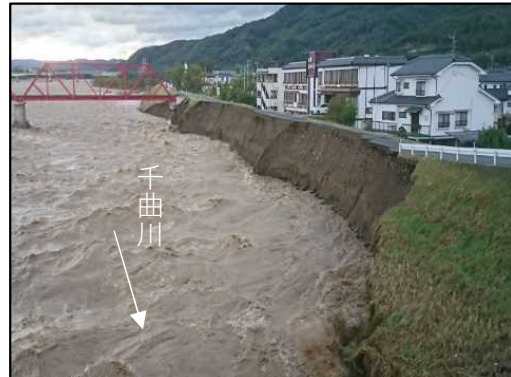
被災状況（上田市諏訪形地先）
（令和元年10月13日 7時10分）
