# 信濃川水系信濃川 河川改修事業の効果

# 信濃川水系大河津分水路 河川改修事業の効果①

# 信濃川水系大河津分水路 河川改修事業の効果②

# 信濃川水系魚野川 河川改修事業・ダム事業の効果

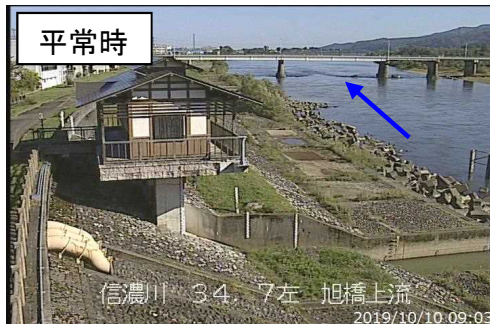
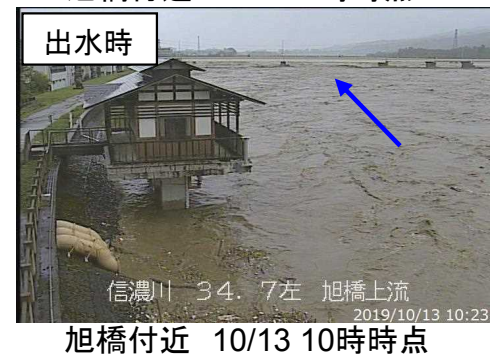
## 出水の状況

- 台風19号の影響により、赤湯雨量観測所※では累加雨量352mm(10月12日1時～10月13日24時)を観測し、小千谷水位観測所では、計画高水位を超過し、観測史上最高水位50.19m(10月13日10:20)を記録。
- 信濃川のあかゆ小千谷市東小千谷地区では、仮に築堤を行っていなければ、小千谷市内で家屋浸水が発生していたと想定されるが、平成14年から平成21年まで築堤事業を行ったことにより、河道内で洪水を流下させることができ、小千谷市の住宅地への浸水防止が図られた。

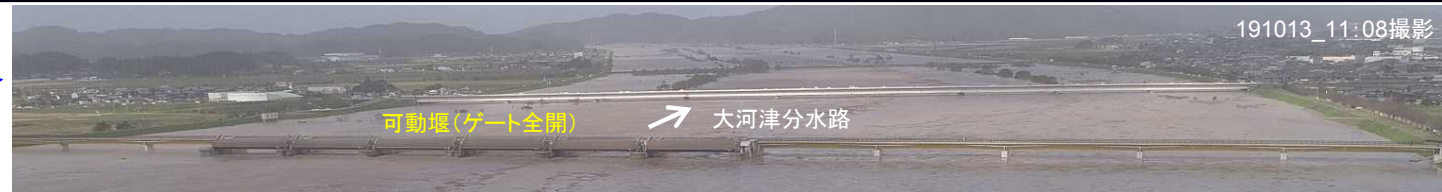
今回洪水時の状況

- 信濃川水系中流部の最下流に位置する大河津分水路では、大河津水位観測所のピーク水位が計画高水位を約77cm上回り、大正11年の通水以来最高水位を観測。
- 仮に、可動堰改築前に今回の洪水が発生していた場合、大河津分水路分派点付近（本川ー0.5k）の水位は計画高水位を約67cm超過していたと推定。
- 平成26年度に大河津可動堰の改築が完了し、可動堰本体の老朽化の解消と機能強化、流下断面積拡大により、改築前と比べ約33cmの水位低下が図られたものと推定。

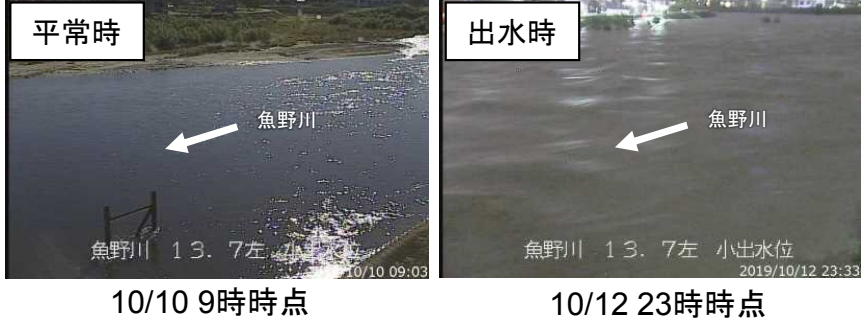
## 出水の状況(小出水位観測所)

- 10月12～13日の台風19号の影響により、赤湯雨量観測所※1では累加雨量352mm(10月12日1時～10月13日24時)を観測し、小出水位観測所では、氾濫危険水位を超過。
- 平成22年までに行った小出地区の引堤、西小出地区の河道掘削及び、三国川ダムの整備効果により、13.75k地点(魚沼市小出水位観測所地点)では約51cmの水位低減が図られた。
- 小出水位観測所での最高水位92.05m発生時(10月12日23:30)、三国川ダムによって約80m<sup>3</sup>/sの流量を抑えた(10月12日22:30時点※2)。
- 氾濫危険水位を超過する洪水に対して、河川整備が効果を発揮。

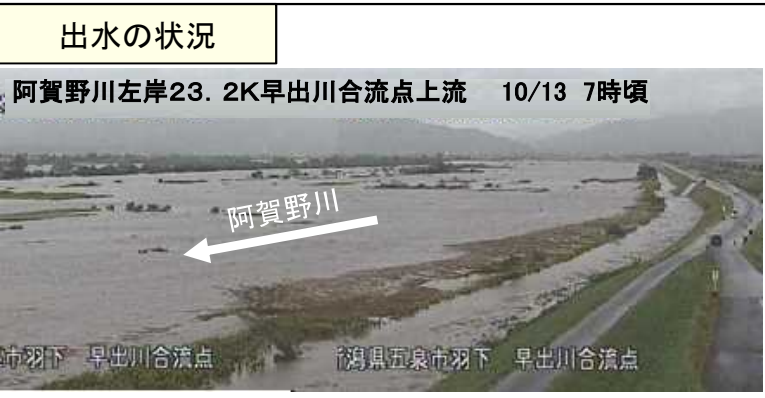
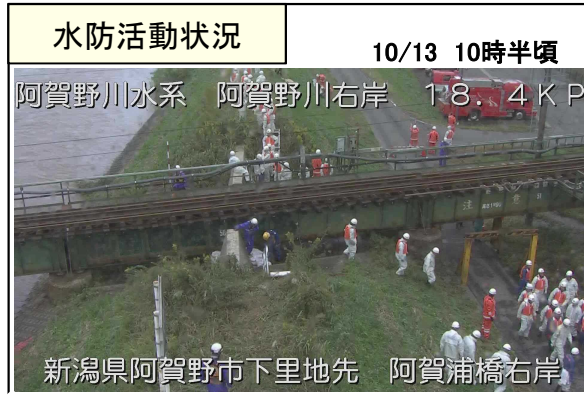
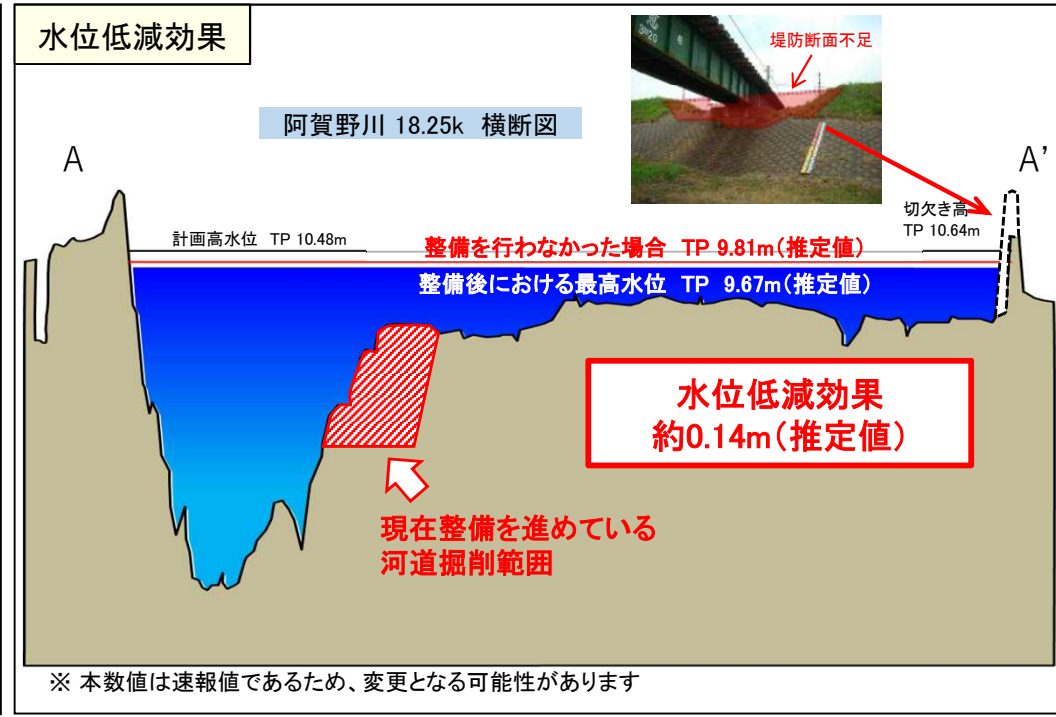
■阿賀野川流域では、12日昼前から13日未明にかけて広い範囲で強い降雨があり、多いところで降り始めからの総雨量が530mmに達し、満願寺水位観測所において氾濫危険水位(8.30m)を0.54m超過する出水となった。

■阿賀野市下里地区では、JR羽越線交差部の堤防が一部切欠かれており、水防団80名が水防活動として土のう積みを実施。

■また、周辺では洪水を流下させる断面が不足しているため、平成24年度より河道掘削・樹木伐採を実施してきており、更に「**防災・減災、国土強靱化のための3か年緊急対策**」により河道掘削等を推進し、今回の出水では、これまでの整備によって羽越線橋りょう部において**約14cmの水位低下効果**を発揮した。

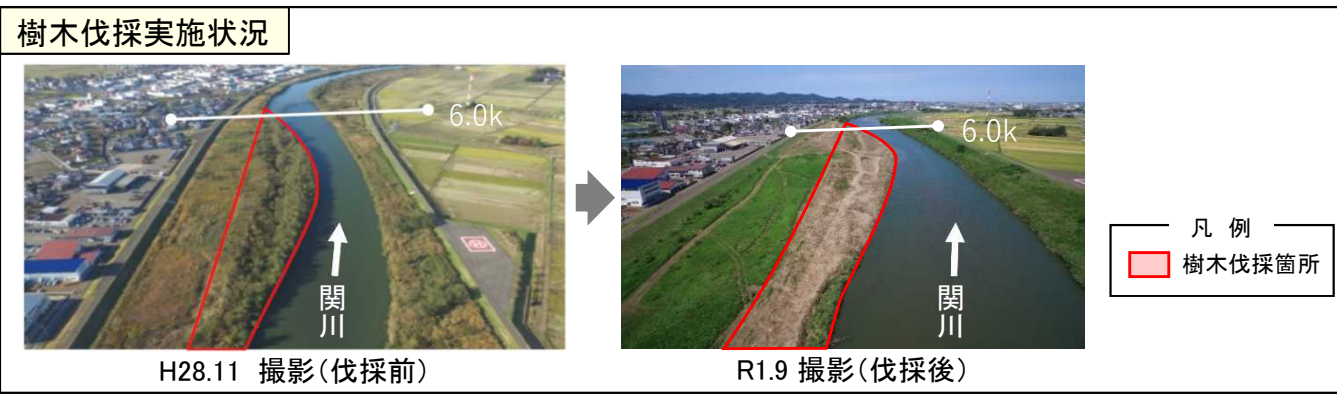
■ 今回の出水では、関川の赤倉雨量観測所の12時間雨量は204mmであり、H29.10出水の122mm/12hを大きく上回った。H29.10出水では、関川6～7k付近(土橋地区)における最高水位(洪水痕跡)は、H.W.L.(河川の設計上の水位)まで上昇したが、今回出水の当該箇所での最高水位(洪水痕跡)は、**H29.10出水よりも約0.3～0.9m程度低くなった。「防災・減災、国土強靱化のための3か年緊急対策」にて実施した当該箇所の樹木伐採等により、水位低減効果が発揮されたと考えられる。**

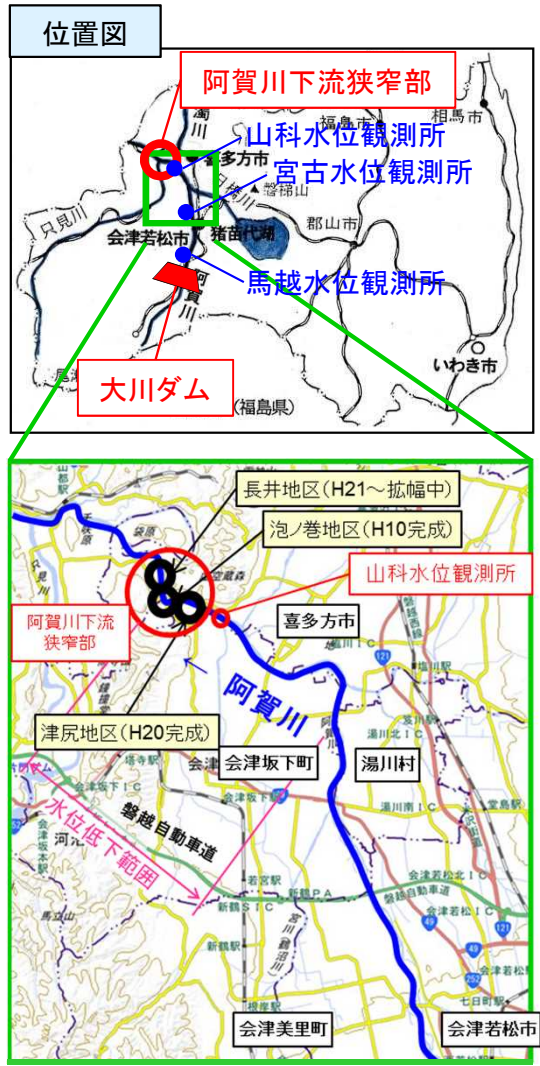
- 10月12～13日の台風19号の影響により、観音山雨量観測所※1では累加雨量525mm(10月11日18時～10月13日24時)を観測。
- 阿賀川では、山科水位観測所、宮古水位観測所、馬越水位観測所において、避難判断水位を超過。大川ダムへの流入量(2,531m<sup>3</sup>/s)はダム完成後最大を記録。
- 大川ダムでは、非洪水期ではあったが、常時満水位への引き上げを延期し低い水位を維持するとともに、関係利水者の協力の下 事前放流を実施。貯水位を約6.3m下げ、貯水容量を新たに5,890千 m<sup>3</sup>を確保。
- 上流の大川ダムの洪水調節により、下流に流す流量を最大約834m<sup>3</sup>/s低減した。また、調節量(2,405万m<sup>3</sup>)はダム完成後最大を記録。
- 昭和57年、平成14年等の洪水を契機に、下流の狭窄部で断面の拡幅を進めており、泡ノ巻地区、津尻地区の順に拡幅を完了(平成21年度より長井地区で拡幅を実施中)。これにより、喜多方市および会津坂下町の洪水水位を低減。
- R1.10洪水では、河道掘削および大川ダムの洪水調節により、山科水位観測所において約2.1mの水位低下効果を発揮。
- 氾濫危険水位の超過が想定された洪水に対して、河川整備が効果を発揮した。

※大川ダムのピークカット効果量、狭窄部直上流の河道HQから、水位低減効果を算出
