## 庄川流域の特徴①

## 利賀ダムの概要①

## 利賀ダム事業の経緯

# (参考)

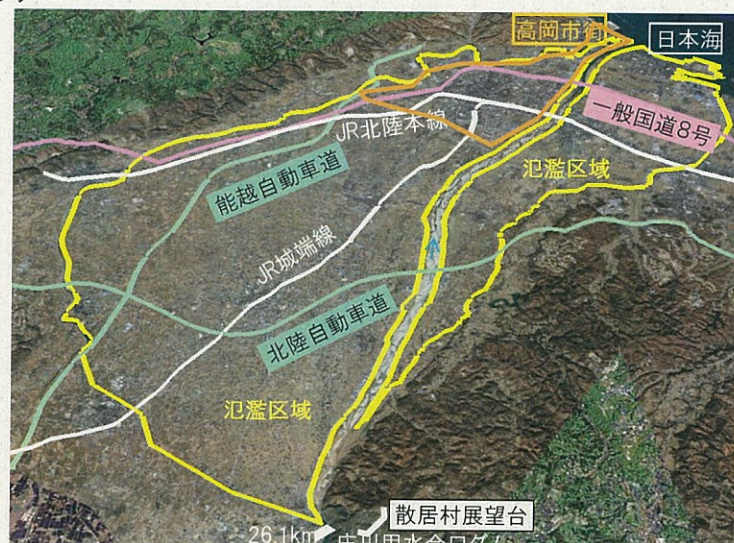
# 堤防が破堤した場合の氾濫被害状況

- 庄川は、砥波市庄川町青島を扇頂部とする扇状地を形成。扇頂部の標高は約80mで、そこから20km下流の小矢部川付近では約0mまで下る急勾配(1/250)となっている。
- 庄川の扇頂部で破堤した場合、洪水流は扇状地を広がりながら流下する。
- 庄川が氾濫したとすると、高岡市及び射水市の市街地が浸水し、甚大な被害が発生。

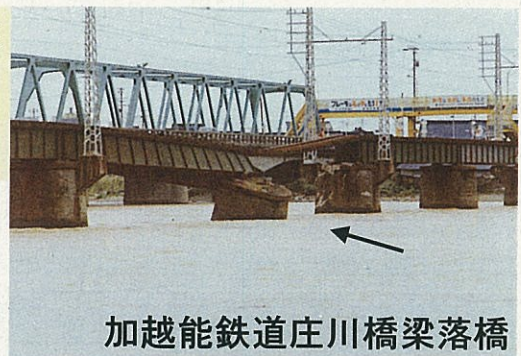
加越能鉄道庄川橋梁落橋

➤昭和51年9月洪水では、台風17号による洪水で、全壊流出5棟、床上浸水9棟、床下浸水8棟浸水面積2.2haの被害を受けた。また、加越能鉄道(現 万葉線)庄川橋梁が落橋した。

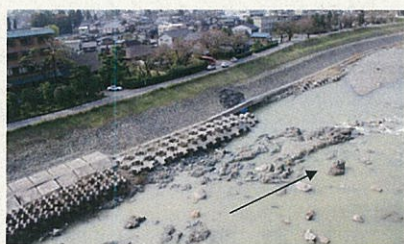
➤また、堤防に多大な被害が発生したほか、**高岡市、新湊市、大門町**などで約2,800人に避難勧告が出された。

堤防護岸決壊及び根固めの流出

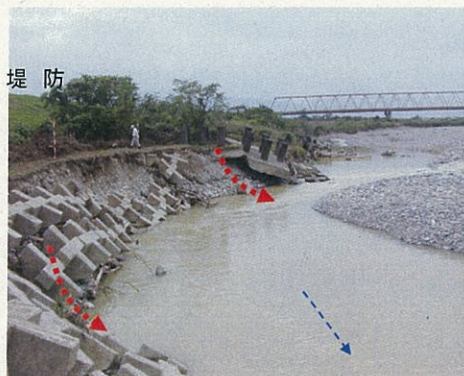
➤流水のエネルギーが強く、洗掘や侵食によって破堤に至る

洗掘による被害

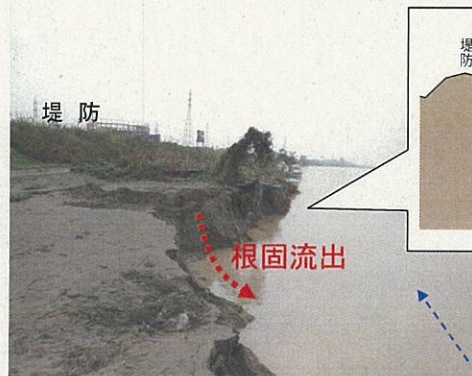
根固めの流出による侵食の拡大

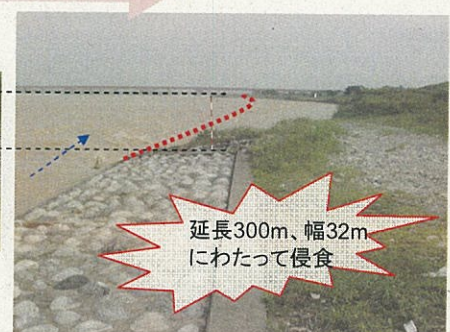
大門地点のピーク流量1,010m<sup>3</sup>/sであり、平均年最大流量程度  
川幅いっぱい洪水が流下し、河岸侵食等の被害が発生した

延長300m、幅32m  
にわたって侵食
