# ステンレス鉄筋の耐久性調査

令和 2 年 3 月

橋 梁 塩 害 対 策 検 討 委 員 会  
国立大学法人 長岡技術科学大学  
一般社団法人 日本鋼構造協会  
北陸地方整備局 北陸技術事務所

能生大橋は、塩害による劣化のため平成25年（2013年）3月に架け替えが行われた。その際、耐久性向上を目的として主桁の鉄筋にエポキシ樹脂塗装鉄筋及びステンレス鉄筋が採用された。

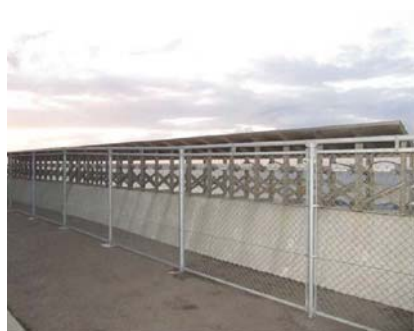
写真 2.4.1 設置位置①

能生大橋の壁高欄天端上に設置する。

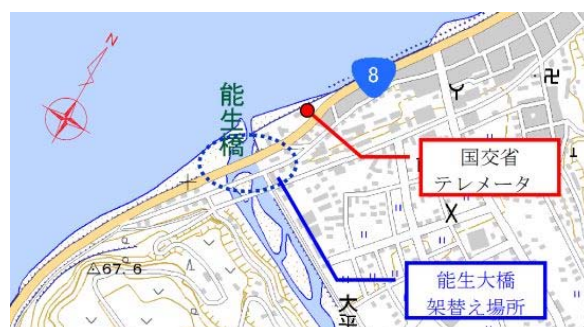
図 3.1.1 設置位置

能生大橋近傍に設置されている国交省テレメータ（一般国道 8 号 162.3kp）の気象観測データから、平成 22 年（2010 年）11 月～平成 23 年（2011 年）4 月、平成 23 年（2011 年）11 月～平成 24 年（2012 年）4 月の風向・風速データを抽出し、平均風速・最大風速・最多風向を集計した。

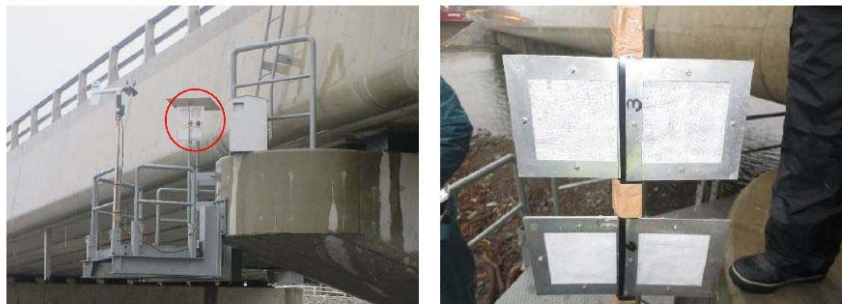
図 3.2.2 ドライガーゼ式による飛来塩分捕集

内径 10cm×10cm の枠にガーゼを挟み込み、雨水が直接かからない覆いの下に設置して飛来塩分を捕集する。

一定時間（3 時間、6 時間、12 時間、24 時間）放置後、ガーゼ枠から外しポリエチレン袋に入れ回収し、定量水に浸し塩分濃度の分析を行う。
