踏切安全通行カルテ

| 踏切道名 | 紫竹 | | | | | | (道路管理者名) | | 新潟市 | | |
| | | | | | | | 鉄道路線名 | | 信越線 | | |

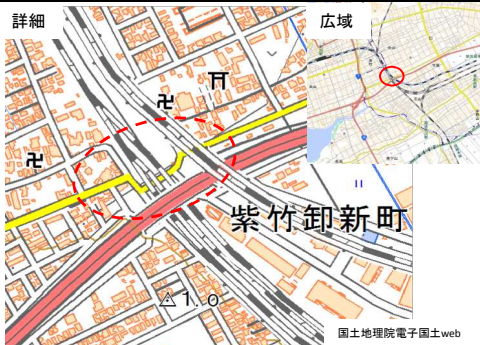
| 地図<br>(広域及び狭域) | | | | | | | 写真<br>(現況及び対策後) | | 現況 | | |
| 諸元・構造等 | 踏切種別 | | 第1種 | 幅員 (m) | 歩道部<br>(起点寄) | 車道 | 歩道部<br>(終点寄) | 交通規制<br>(車両進入防護柵等) | | 交通規制なし | |
| | 踏切長 (m) | | 37.6 | 左道路 | 0.0 | 6.5 | 0.0 | 歩車道分離方法 | | コンクリートブロック | |
| | 横断本数 (本) | | 6 | 踏切道 | 0.0 | 5.8 | 1.5 | 拡幅指針<br>の該当 | 歩道のみ拡幅の場合 | | - |
| | | | | 右道路 | 0.0 | 6.0 | 2.0 | | 歩道+車道2車までの<br>拡幅の場合 | | - |

| 歩行者・バイク踏切 | | - | 踏切歩行者等交通遮断量 (人・時) | | | | 踏切自動車交通遮断量と踏切歩行者等交通遮断量の和 | | | | |
| | | | - | | | | - | | | | |
| 今後の対策方針<br>対策推進上の課題 | 単立に向けた地元合意形成 | | | | | | | | | | |

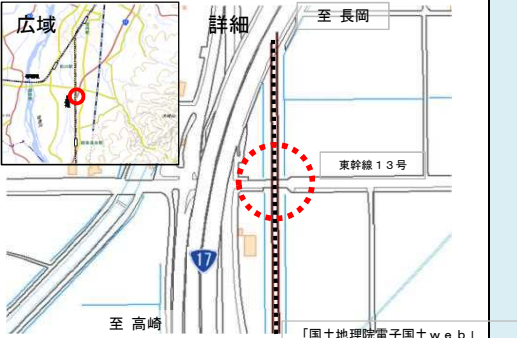
| 地図<br>(広域及び狭域) | | | | | | | 写真<br>(現況及び対策後) | | 【現況】<br> | | | |
| 今後の対策方針<br>対策推進上の課題 | 小学校の通学路に指定されているが、踏切内のみ歩道が未設置であり、通学児童等歩行者の安全が確保されていないことから、踏切を拡幅改良し、歩道を設置することで、安心・安全な歩行空間の確保を図る。<br>現在進捗している殿町踏切拡幅事業の完了後、道路管理者と鉄道管理者にて協議を実施する。<br>※『長岡市通学路交通安全プログラム』要対策箇所 | | | | | | | | | | | |

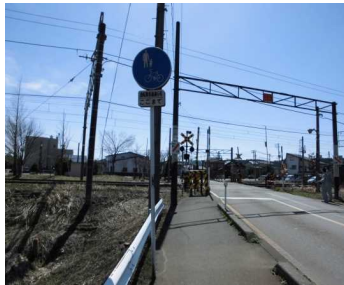
| 地図<br>(広域及び狭域) | <div><div>詳細</div><div>広域</div><div>至 柏崎</div><div>至 長岡</div><div>「国土地理院電子国土web」</div></div> | | | | | 写真<br>(現況及び対策後) | | 【現況】 <div></div> | | | |
| | 踏切事故 | | 0 | 0 | - | | | 地元住民及びPTAから歩道設置要望有り。<br>長岡市通学路合同安全点検においても、危険箇所として抽出されている。 | | | |

| | 歩行者ボトルネック踏切 | | - | 踏切歩行者等交通遮断量 (人・時) | | | | 踏切自動車交通遮断量と踏切歩行者等交通遮断量の和 | | | |
| | | | | - | | | | - | | | |
| 今後の対策方針<br>対策推進上の課題 | ・交通実態の確認や地元要望内容等を精査し、対策の検討を行う。 | | | | | | | | | | |

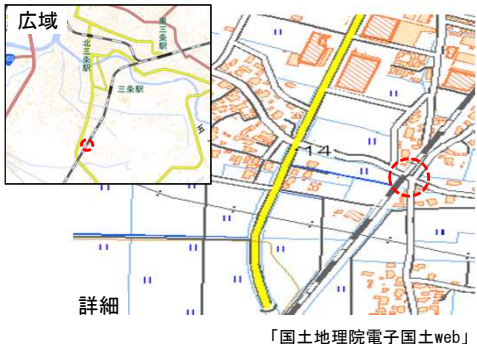
| 地図<br>(広域及び狭域) | | | | | | 写真<br>(現況及び対策後) | | (対策前) | | | | | |
| 今後の対策方針<br>対策推進上の課題 | 踏切が狭隘で歩車分離もなされていないため、通学路として危険な状態となっている。前後道路は歩道+2車線が確保されており、道路管理者による歩道設置及び車道拡幅のH31の完成を目指す。 | | | | | | | | | | | | |

| 歩行者 <sup>※</sup> トルネック踏切 | | - | 踏切歩行者等交通遮断量 (人・時) | | | | 踏切自動車交通遮断量と踏切歩行者等交通遮断量の和 | | | | | | |
| | | | - | | | | - | | | | | | |
| 備考<br>(協議状況等) | H23に鉄道事業者と計画協議を完了し、H26には踏切拡幅部の橋梁改修に係る詳細設計を鉄道事業者と協定を締結したうえで実施した。引き続き、踏切工事の実施時期について協議中。 | | | | | | | | | | | | |

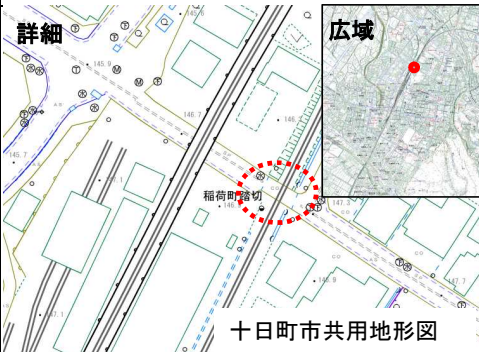
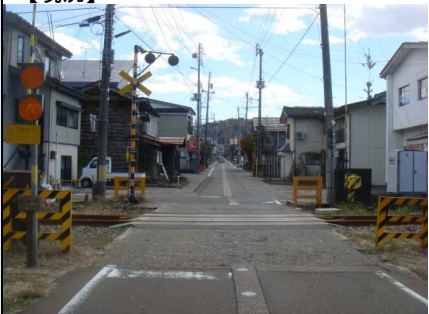
| 地図<br>(広域及び狭域) | | | | | | 写真<br>(現況及び対策後) | | 【現況】<br> | | | | | |
| 諸元・構造等 | 踏切種別 | | 第1種 | 幅員 (m) | 歩道部<br>(起点寄) | 車道 | 歩道部<br>(終点寄) | 交通規制 | | 大型車両の通行禁止 (C規制) | | | |
| | | | | | | | | (車両進入防護柵等) | | 設置していない | | | |

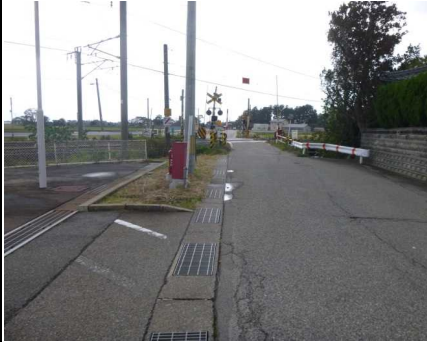
| 地図<br>(広域及び狭域) | | | | | | 写真<br>(現況及び対策後) | | | | | |
| 諸元・構造等 | 踏切種別 | | 第1種 | 幅員 (m) | 歩道部<br>(起点寄) | 車道 | 歩道部<br>(終点寄) | 交通規制 | | 大型車の通行禁止 | |
| | 踏切長 (m) | | 13.0 | 左道路 | 0.0 | 5.0 | 0.0 | (車両進入防護柵等) | | | |

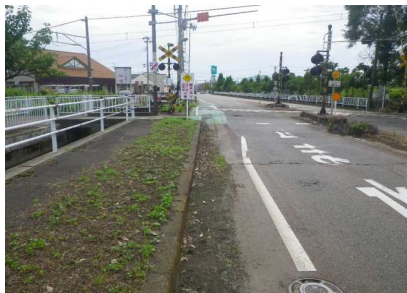
| 地図<br>(広域及び狭域) | | | | | | 写真<br>(現況及び対策後) | | <p>(現況) カラー舗装実施(H22)</p> | | | |
| 今後の対策方針<br>対策推進上の課題 | 【歩道狭隘踏切】<br>踏切内に自転車や歩行者が安全に通行する場所がなく自動車との接触事故が予想され、非常に危険な状態である。<br>速攻対策として、カラー舗装、路面標示をH22年度に燕市が実施。 | | | | | | | | | | |

| 歩行者ボトルネック踏切 | | - | 踏切歩行者等交通遮断量 (人・時) | | | | 踏切自動車交通遮断量と踏切歩行者等交通遮断量の和 | | | | |
| | | | - | | | | - | | | | |
| 備考<br>(協議状況等) | H18年度より歩道狭隘踏切として、燕市とJR東日本が協議を開始した。<br>歩道拡幅にあたっては、踏切内に水路がある複雑な構造となっており、施工方法及び財政的に困難な面もあるため協議中断。<br>H22年度にカラー舗装、路面標示を実施した。 | | | | | | | | | | |

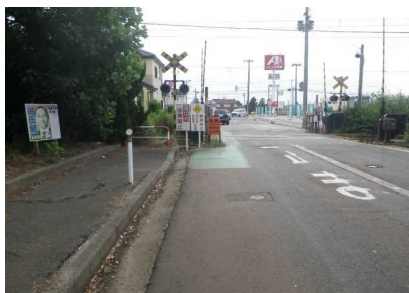
| 地図<br>(広域及び狭域) | | | | | | 写真<br>(現況及び対策後) | | (現況) カラー舗装実施(H22) | | | | |

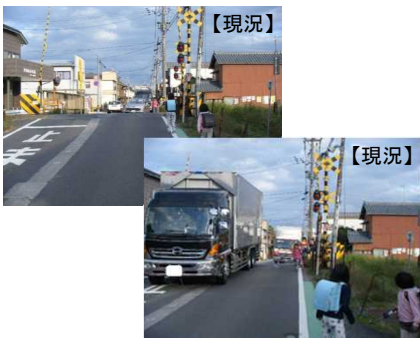
| 地図<br>(広域及び狭域) | | | | | | | 写真<br>(現況及び対策後) | | | | | | | |
| 諸元・構造等 | 踏切種別 | | 第1種 | 幅員 (m) | 歩道部<br>(起点寄) | 車道 | 歩道部<br>(終点寄) | 交通規制 | | 交通規制なし | | | | |

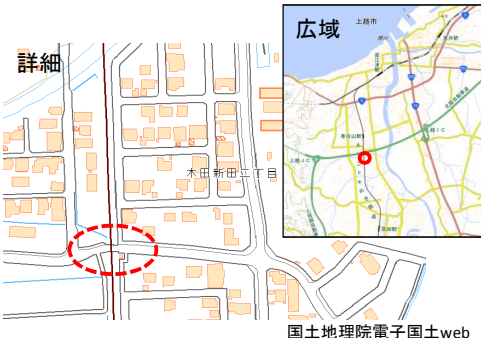
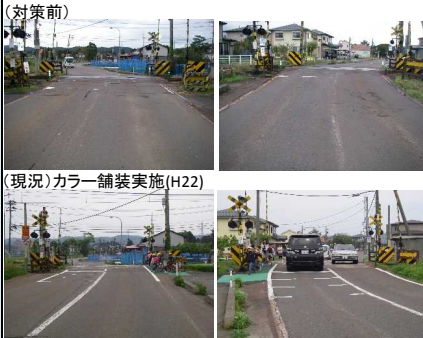
| 地図<br>(広域及び狭域) | | | | | | 写真<br>(現況及び対策後) | | | | | |
| 諸元・構造等 | 踏切種別 | | 第1種 | 幅員 (m) | 歩道部<br>(起点寄) | 車道 | 歩道部<br>(終点寄) | 交通規制 | | 交通規制なし | |
| | | | | | | | | (車両進入防護柵等) | | | |
