道路の被害と復旧状況

河川の被害と復旧状況

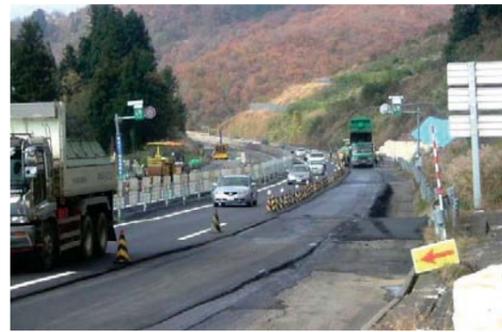
① 関越自動車道(堀之内IC～越後川口IC) 復旧後の状況 (日本道路公団提供)
11月5日 全線で一般車両の通行確保

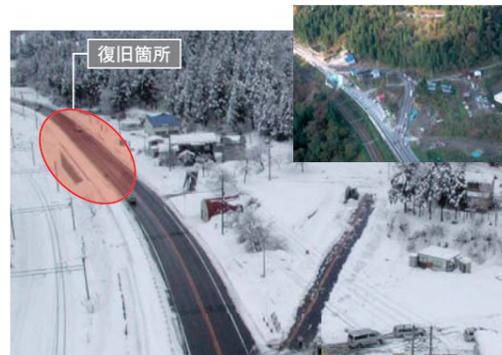
② 国道17号川口町天納 復旧完了
12月29日に迂回路から本線に戻して復旧完了

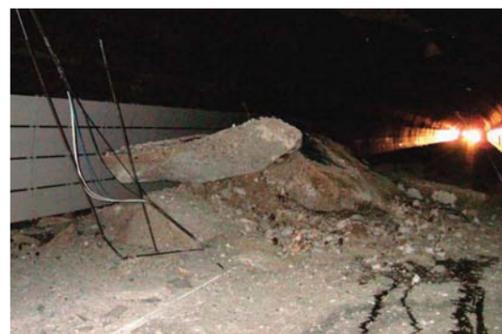
③ 国道17号川口町和南津 トンネル損壊
和南津トンネルで覆工コンクリート剥離等の損傷が発生

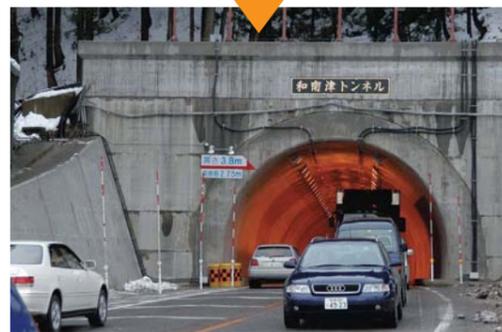
③ 国道17号川口町和南津 トンネル復旧
12月26日14時55分 片側交互通行を解除し、2車線で通行確保

唯一規制が残っていた「和南津トンネル」は、12月26日14時55分に片側交互通行を解除し、これにより全ての直轄国道で応急復旧を完了した。

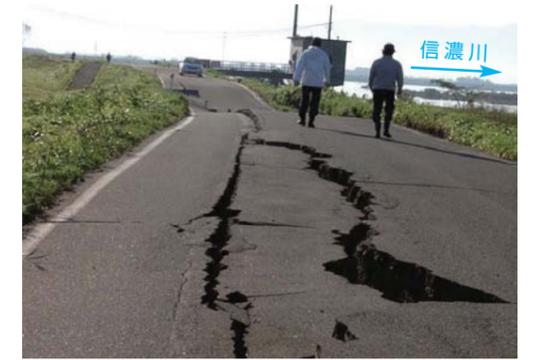
① 中之島町長呂堤防天端亀裂
信濃川右岸長呂地先の堤防天端で450mに渡り、大きな亀裂が発生

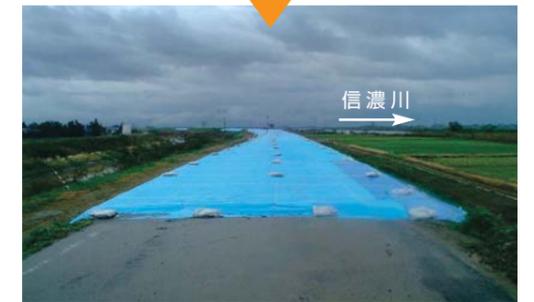
① 中之島町長呂緊急復旧完了
亀裂の発生箇所を掘削、盛土、シート張りによる緊急復旧を実施(11月3日 17時完了)

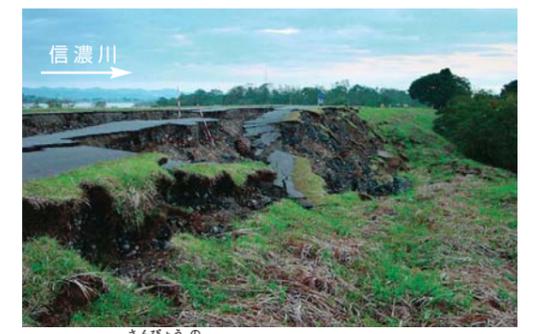
② 長岡市三俣野堤防裏法崩れ
信濃川右岸三俣野地先で150mに渡る裏法崩壊が発生

信濃川本川右岸長岡市三俣野地先の堤防で裏法崩れが発生。また、長岡市妙見地先にある妙見堰においては堰柱に亀裂が発生。堤防亀裂、法面崩壊・沈下、堰・水門施設の損傷など直轄河川で185箇所、補助河川で425箇所の被害を確認。このうち応急対策が必要な直轄河川162箇所の内、12月28日までに161箇所、補助河川113箇所の内、92箇所について応急対策が完了し、残りの箇所は応急対策を実施中。

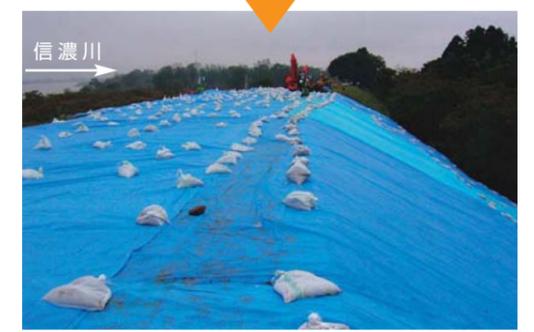
② 長岡市三俣野緊急復旧完了
降雨に備え、崩壊箇所を掘削、盛土、シート張りによる緊急復旧を実施(10月25日24時完了)
