# 平成29年6月末から 8月にかけての大雨による 北陸地方整備局管内 出水状況と治水事業効果

国土交通省 北陸地方整備局 河川部

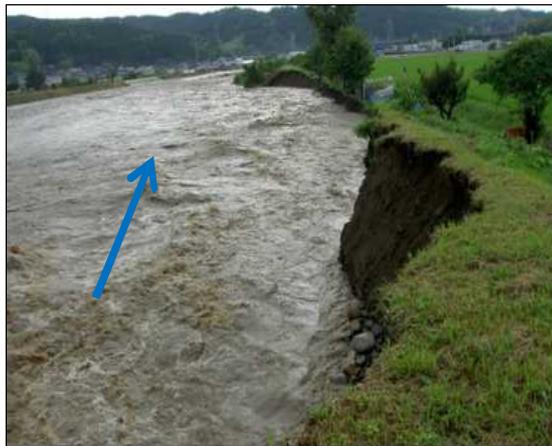
- 新潟県糸魚川市にある2級河川能生川(県管理河川)は、平成29年7月1日、大雨による増水により、大王地内の右岸が堤防約100mにわたり洗掘を受け危険な状態となった。これに伴い、能地区等の1,036世帯に避難勧告が発令
- 北陸地方整備局では、県の応急復旧を支援することとし、根固めブロック(備蓄用資材4t/個、343個)を提供、照明車(1台)を派遣
- 応急復旧は被災後速やかに着手され、5日5時に対応完了

堤防洗掘状況(7月1日、上流側より撮影)

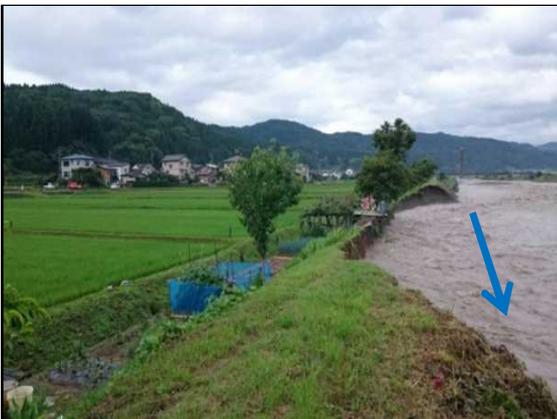
堤防洗掘状況(7月1日、下流側より撮影)

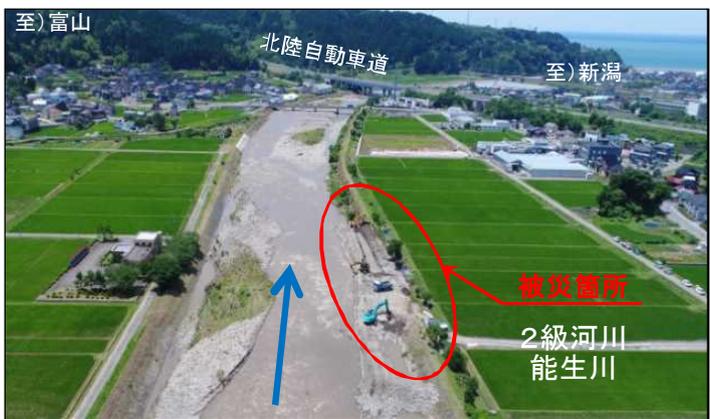
応急復旧対応状況(7月3日)

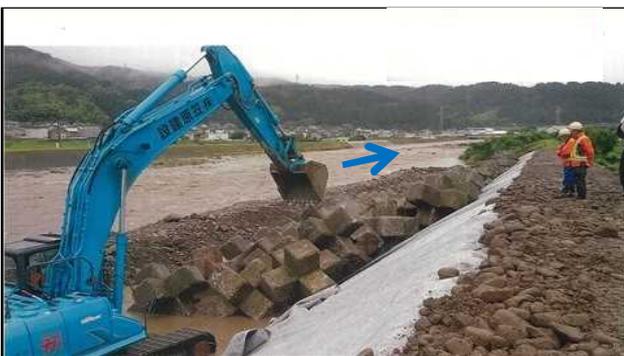
応急復旧対応状況(7月4日)

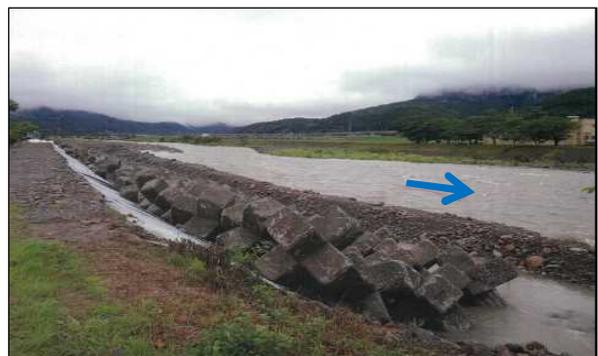
応急復旧対応状況(7月5日)

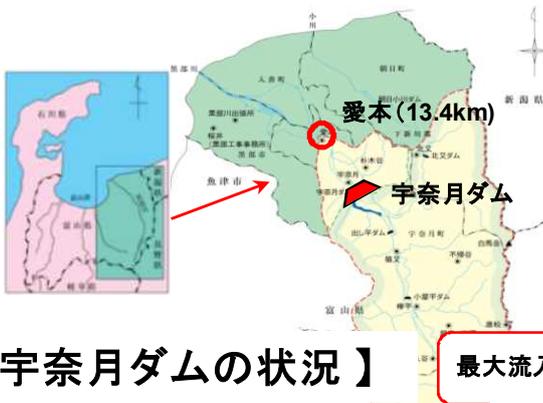
- 宇奈月ダムでは7月4日6時40分に最大流入量約1,370m<sup>3</sup>/sを観測し、約270m<sup>3</sup>/sの水量をダムに貯め込みました。
- この操作により、下流の愛本地先（13.4km地点）では、河川の水位を推定で約0.6m低減させ、宇奈月ダム下流の洪水被害の危険性を軽減しました。

防災操作中の宇奈月ダム

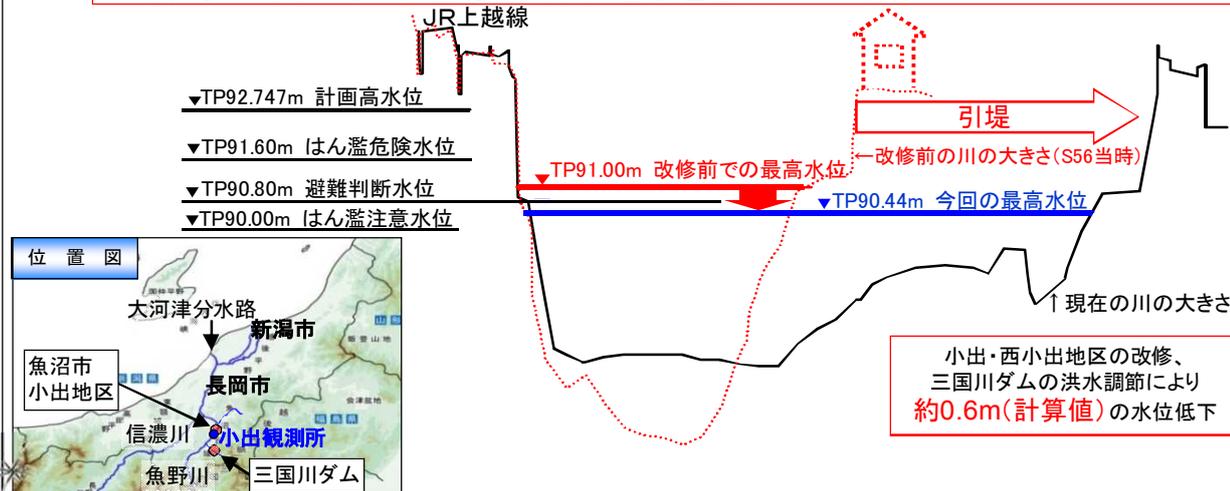
河川の水位【小出水位観測所(信濃川合流点から13.75k)】

○小出地区の引堤、西小出地区の河道掘削の実施及び三国川ダムの洪水調節により、今回の洪水では、魚野川の小出水位観測所地点(13.75km付近)において約0.6m(計算値)の水位低減効果があり、避難の目安となる避難判断水位を超過しませんでした。

河川改修及び洪水調節がない場合、避難判断水位を超過したと考えられる。それらの効果により、避難判断水位を超過をしなかった。

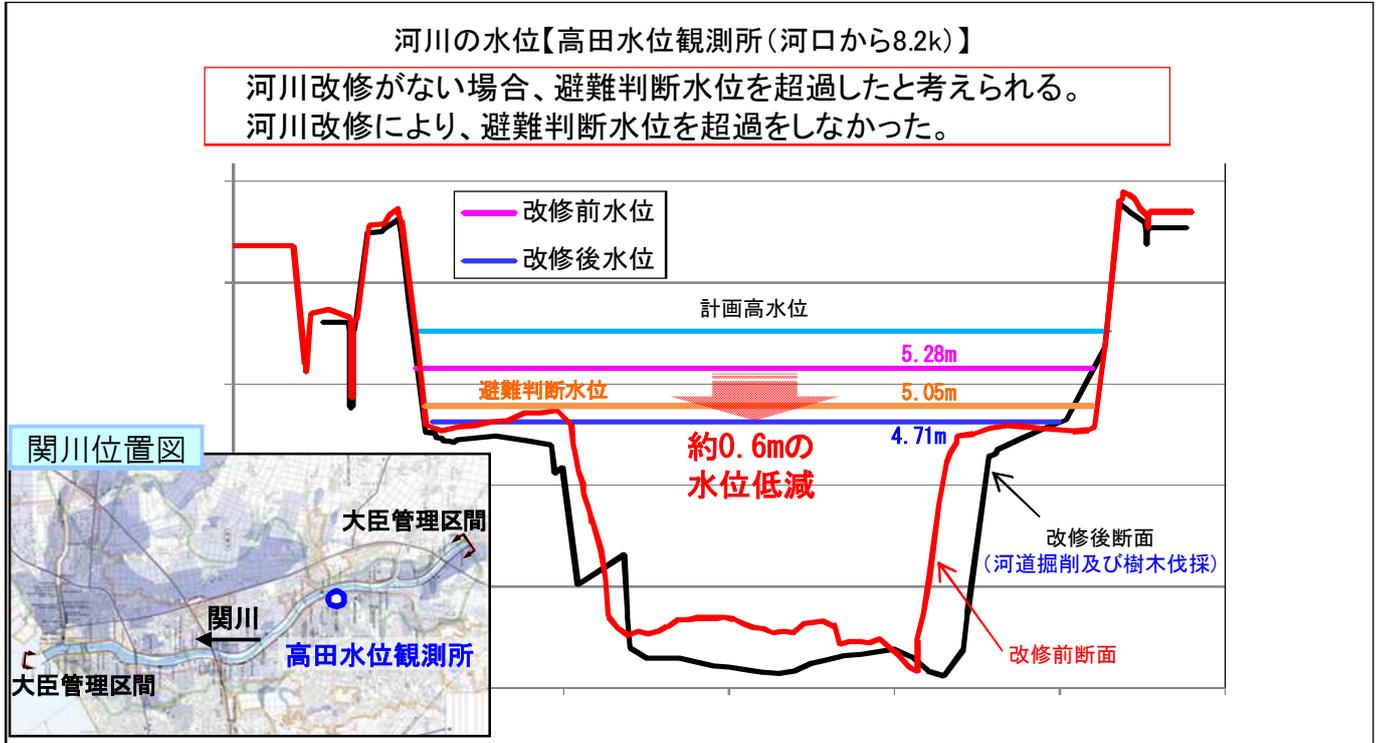
- 関川では平成7年7月洪水を受け、直轄及び県管理区間において河川改修を進めてきました。
- 河川改修前の河道と改修後の河道を比較すると今回の洪水では、高田水位観測所地点において約0.6mの水位低減(計算値)が確認され、避難の目安となる避難判断水位を超過しませんでした。

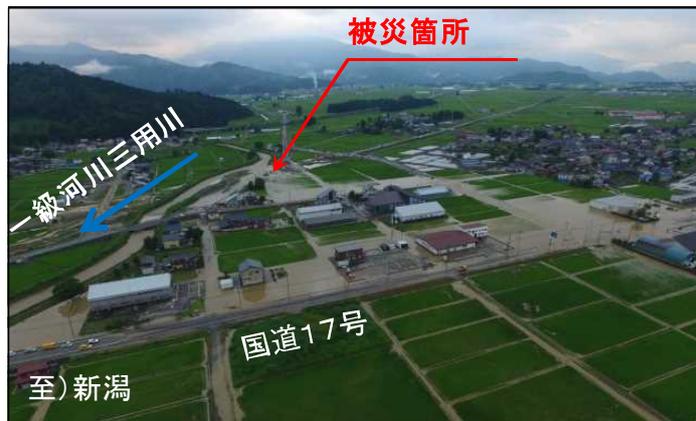
周辺の浸水状況(7月18日撮影)

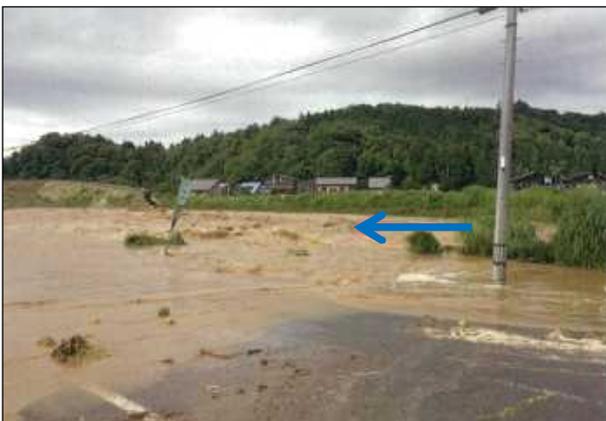
- 新潟県魚沼市にある信濃川水系三用川(県管理河川)は、平成29年7月18日、大雨による増水により、十日町地内の左岸堤防が約80mにわたり決壊し氾濫が発生。これにより、周辺約100haが浸水し、国道17号の通行止め、家屋・事業所あわせて20戸程度が被害
- 北陸地方整備局では、県の応急復旧を支援することとし、根固めブロック(備蓄用資材4t/個、51個)を提供、照明車(1台)を派遣
- 応急復旧は被災後直ちに着手され、19日8時に対応完了

堤防決壊状況(7月18日、左岸側より撮影)

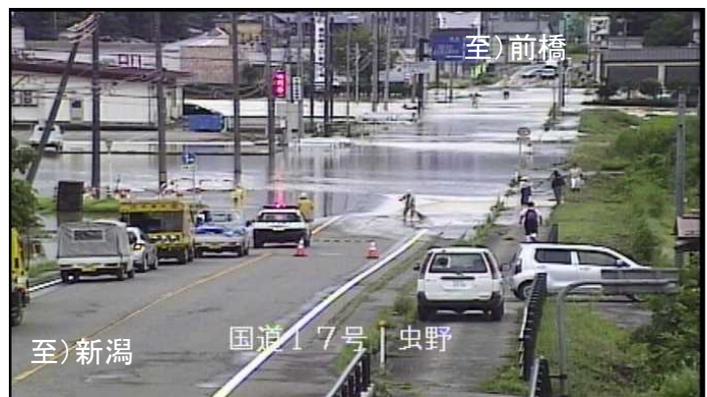
国道17号の浸水状況(7月18日撮影)

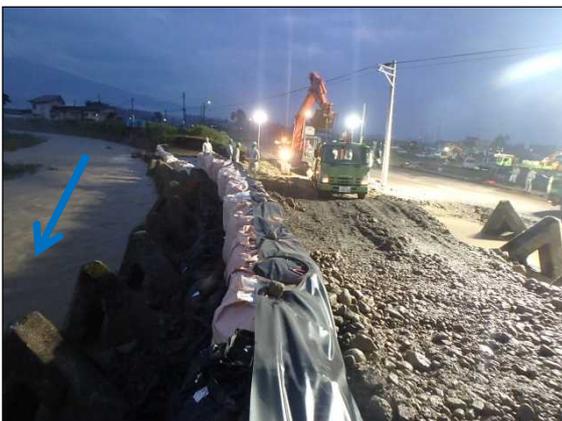
応急復旧対応状況(7月18日夜)

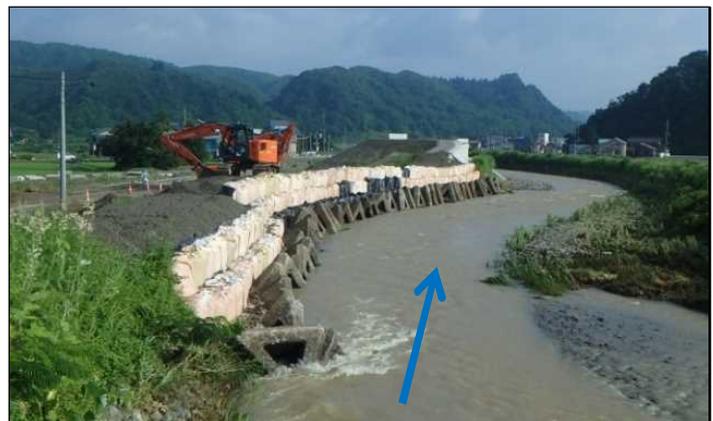
応急復旧対応完了(7月19日)

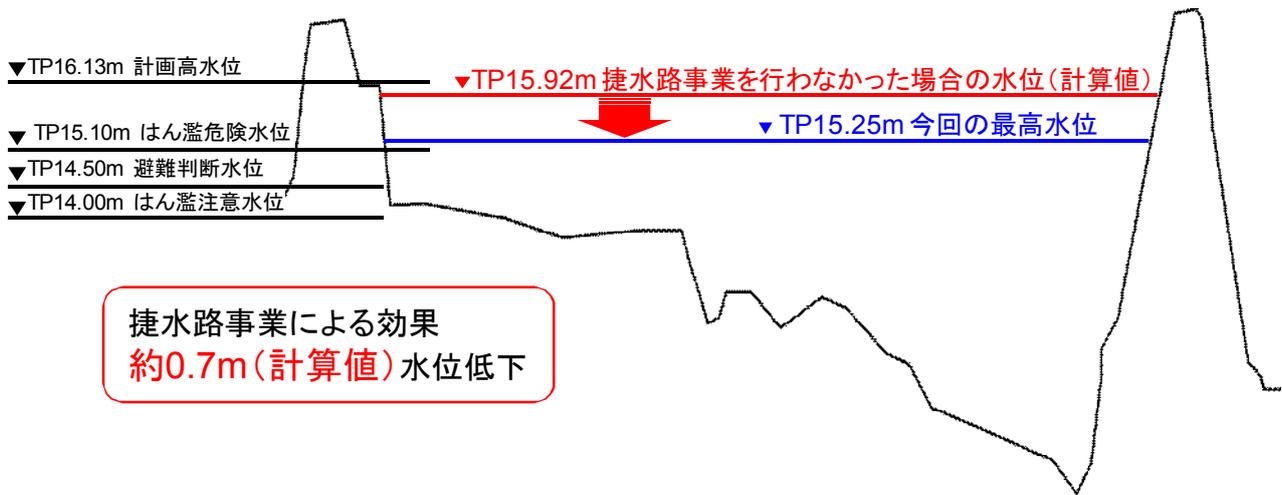
河川の水位【善願水位・流量観測所（阿賀野川合流点から4.6k付近）】

- 今回の洪水では、五泉市善願水位・流量観測所で約1,300m<sup>3</sup>/sの流量を記録し、はん濫危険水位を超える洪水でした。
- 阿賀野川河川事務所では、早出川の流下能力の向上、水衝部の解消及び蛇行部の整正を図るため、早出川捷水路事業（平成元年度着工、平成6年より通水開始、平成11年度竣工。）を実施しました。善願水位・流量観測所地点で約0.7mの水位（計算値）を低下させる効果を発揮しました。

捷水路事業が行われなかった場合、計画高水位に迫る水位になったと思われる。

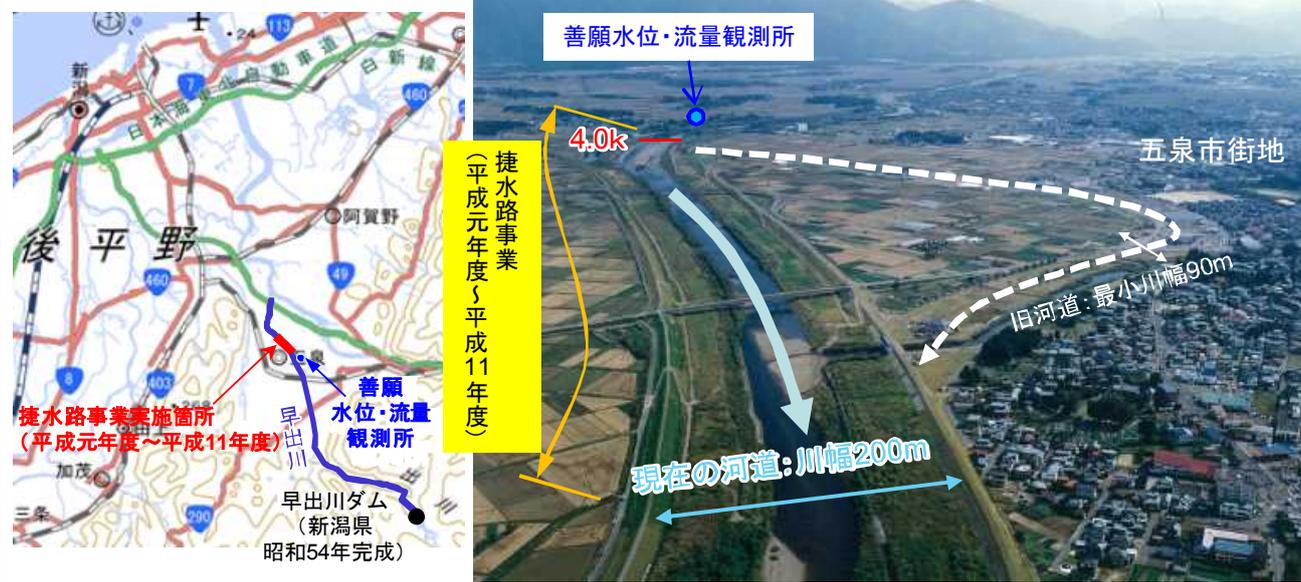
【実施箇所】

早出川は、大雨になるとすぐに出水するという特徴を持っています。特に五泉市街地付近で大きく蛇行し、川幅が狭くなっていたために一帯は何度も大きな被害に見舞われていました。そこで、幅200m、延長2,000mの捷水路開削を実施し、川幅は旧川の2倍となり、平成12年3月に完成しました。

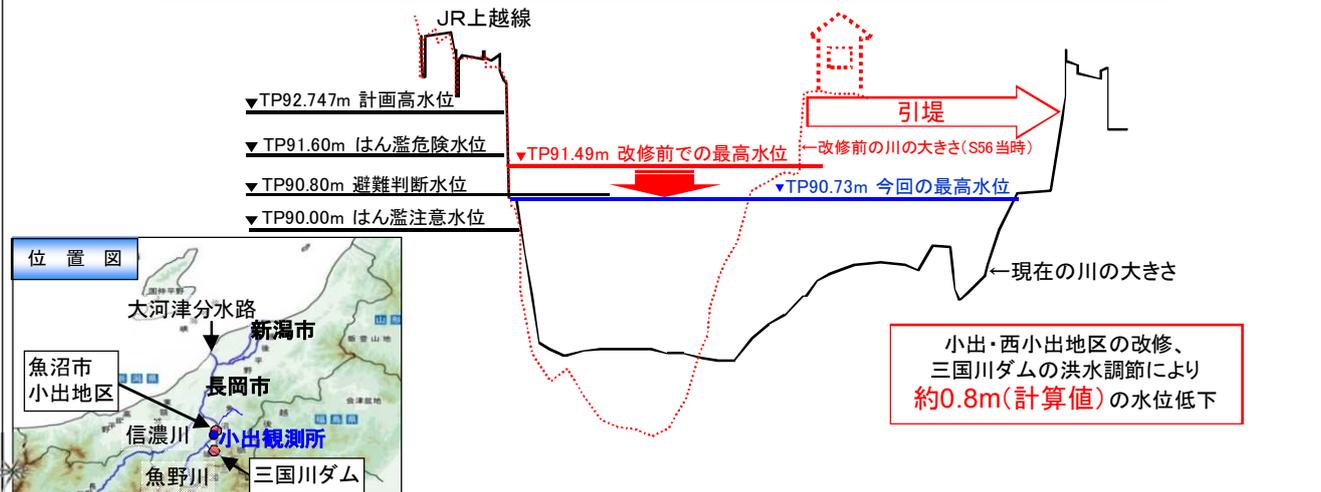
### 河川の水位【小出水位観測所(信濃川合流点から13.75k)】

○ 小出地区の引堤、西小出地区の河道掘削の実施及び三国川ダムの洪水調節により、今回の洪水では、魚野川の小出水位観測所地点(13.75km付近)において約0.8m(計算値)の水位低減効果があり、避難の目安となる避難判断水位を超過しませんでした。

河川改修及び洪水調節がない場合、避難判断水位を超過したと考えられる。それらの効果により、避難判断水位を超過しなかった。

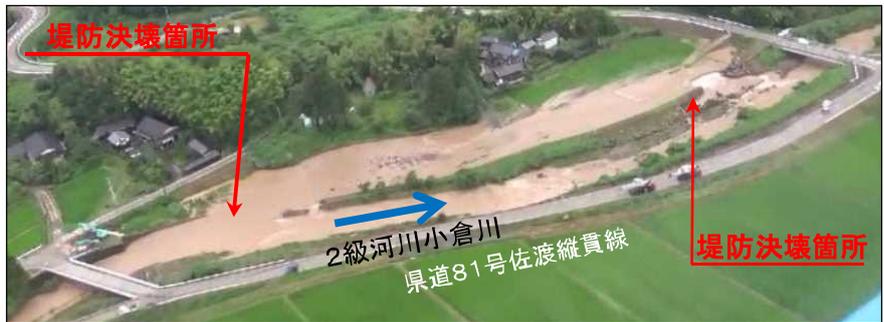
【飯持地内】

佐渡市にある2級河川小倉川は、7月24日、大雨による増水により、飯持地内の左岸堤防が約60mにわたり決壊し氾濫が発生しました。これにより、周辺の水田で約3haが冠水しました。  
 また、下流の畑野地内では右岸堤防が約30mにわたり洗堀を受け、危険な状態となりました。これに伴い、畑野下畑地区と畑野寺田地区の115世帯290名に避難指示が発令されました。  
 新潟県では速やかに応急復旧工事に着手することとし、昼夜を通して行われ畑野地内は25日8時に、飯持地内は25日12時に応急復旧工事が完了しました。

右)周辺の浸水状況 (7月24日撮影)

堤防決壊状況 (7月24日撮影)

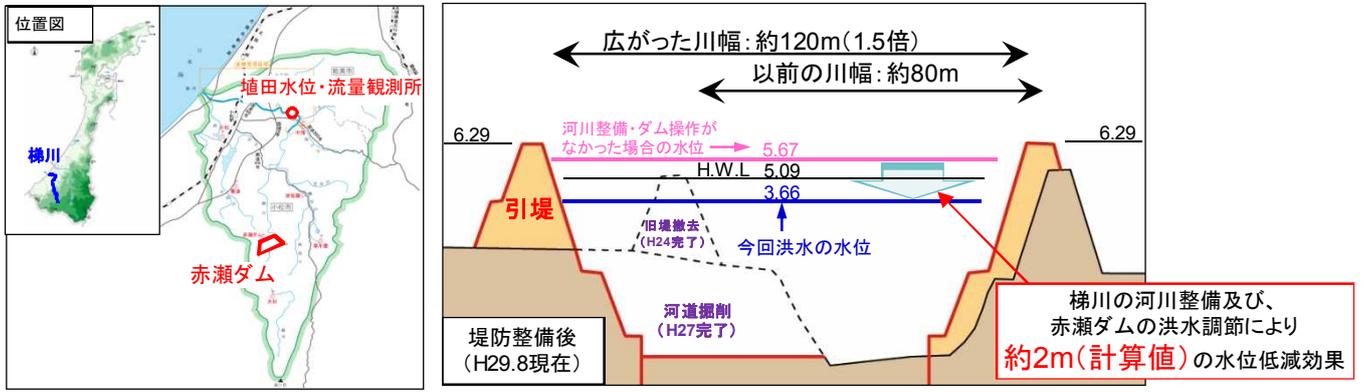
河川の水位【河口から5.4km】

○ 梯川の河川整備及び赤瀬ダムの洪水調節により、今回の洪水では、河口から5.4kmにおいて約2.0m(計算値)の水位低減効果があり、堤防越水等による氾濫被害を防ぎました。

河川整備及び洪水調節がない場合、計画高水位を超え堤防を越水し氾濫していた可能性がある。

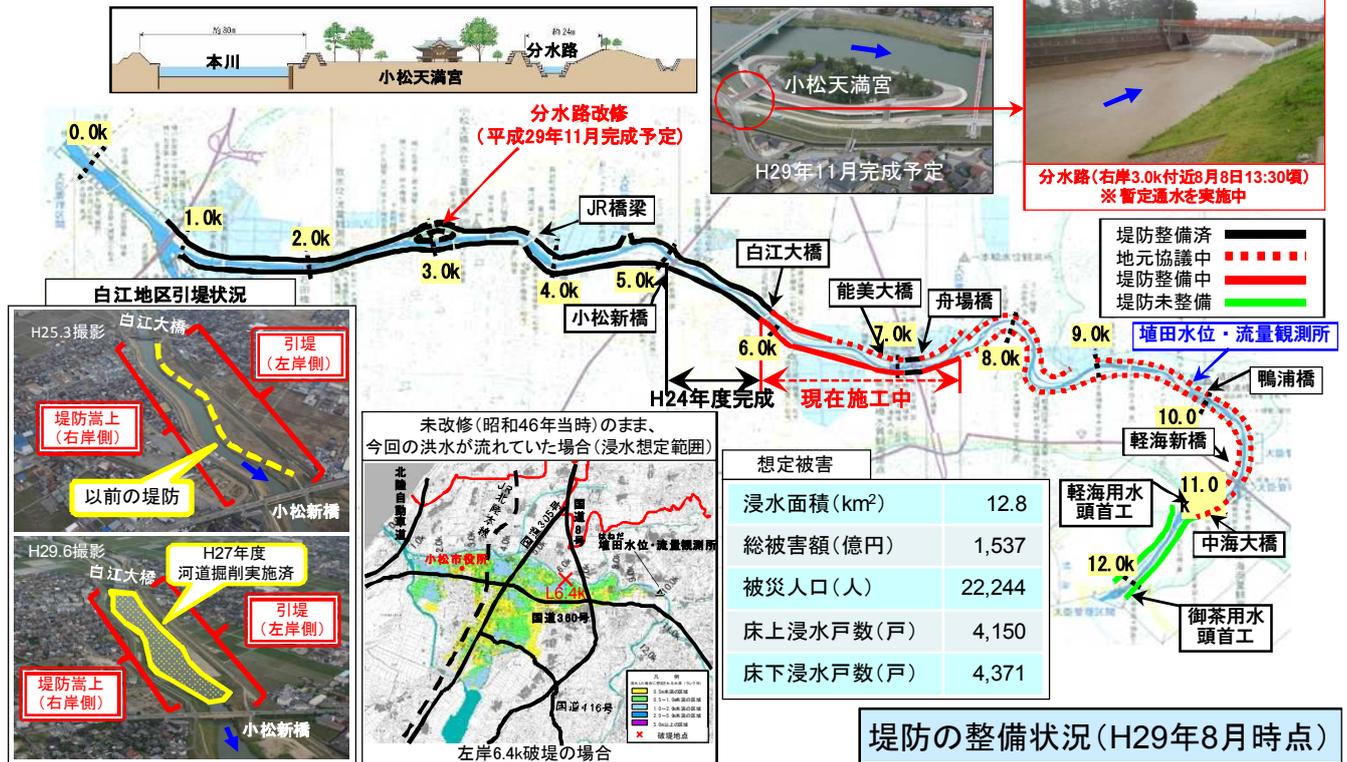
### 梯川の河川改修

- ・梯川では、河口から上流にむけて順に川幅を広げる引堤事業等を鋭意進めてきており、平成29年11月には小松天満宮の分水路が完了する予定です。
- ・今回の洪水は、埴田水位・流量観測所において氾濫危険水位を超え4.56m(観測史上5位)を観測しましたが、これまでの引堤事業等により、水位低減の効果が発揮したと推定されます。

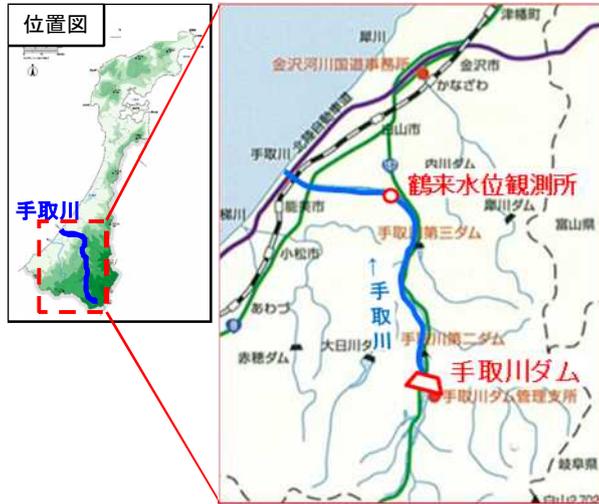
- 手取川ダムでは8月8日9時40分に最大流入量約640m<sup>3</sup>/sを観測し、約520m<sup>3</sup>/sの水量をダムに貯め込みました。
- この操作により、下流の鶴来地点（14.0km地点）では、河川の水位を約0.6m低減させ、手取川ダム下流の洪水被害の危険性を軽減しました。

防災操作前後の手取川ダム

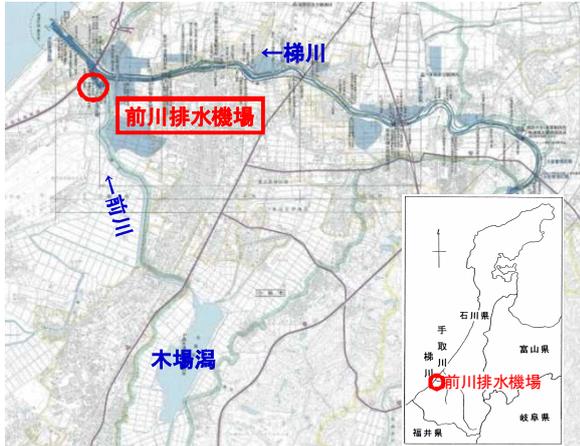
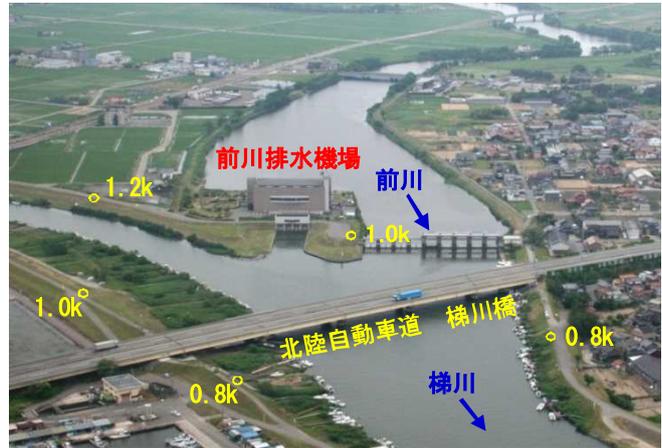
- 前川並びに木場潟の自然排水が困難となったため、前川排水機場(最大能力62m<sup>3</sup>/s)の運転を実施しました。
- 今回洪水における総排水量は約420万m<sup>3</sup>であり、これは木場潟の水を3回分入れ替えたことになります。
- 今回洪水では浸水面積ゼロでしたが、もし前川排水機場が存在しなかった場合には、木場潟周辺一帯で浸水被害(浸水面積690ha)が発生したものと推定されます。

## 【8月8日 前川排水機場の運転状況】

運転時間	
8月8日 3:41 ~ 8月9日 13:16	33時間35分
総排水量	備考
4,200 × 10 <sup>3</sup> m <sup>3</sup>	※運転日報による

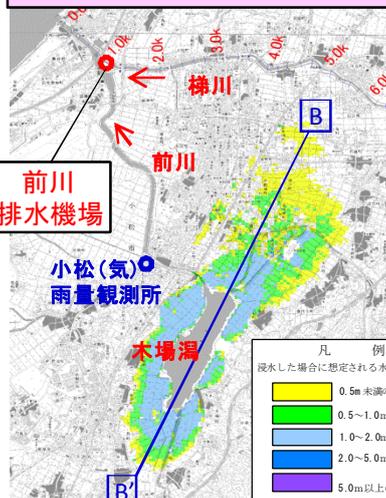
### 前川排水機場が存在しなかった場合の浸水想定被害

浸水想定面積	690 ha
被害総額	412 億円
被災人口	4,913 人
床下浸水世帯	965 戸
床上浸水世帯	839 戸
