# 令和元年 台風第19号の気象・出水概要

# 令和元年台風第19号豪雨の概要(信濃川水系千曲川)

# 令和元年 台風第19号の被災状況

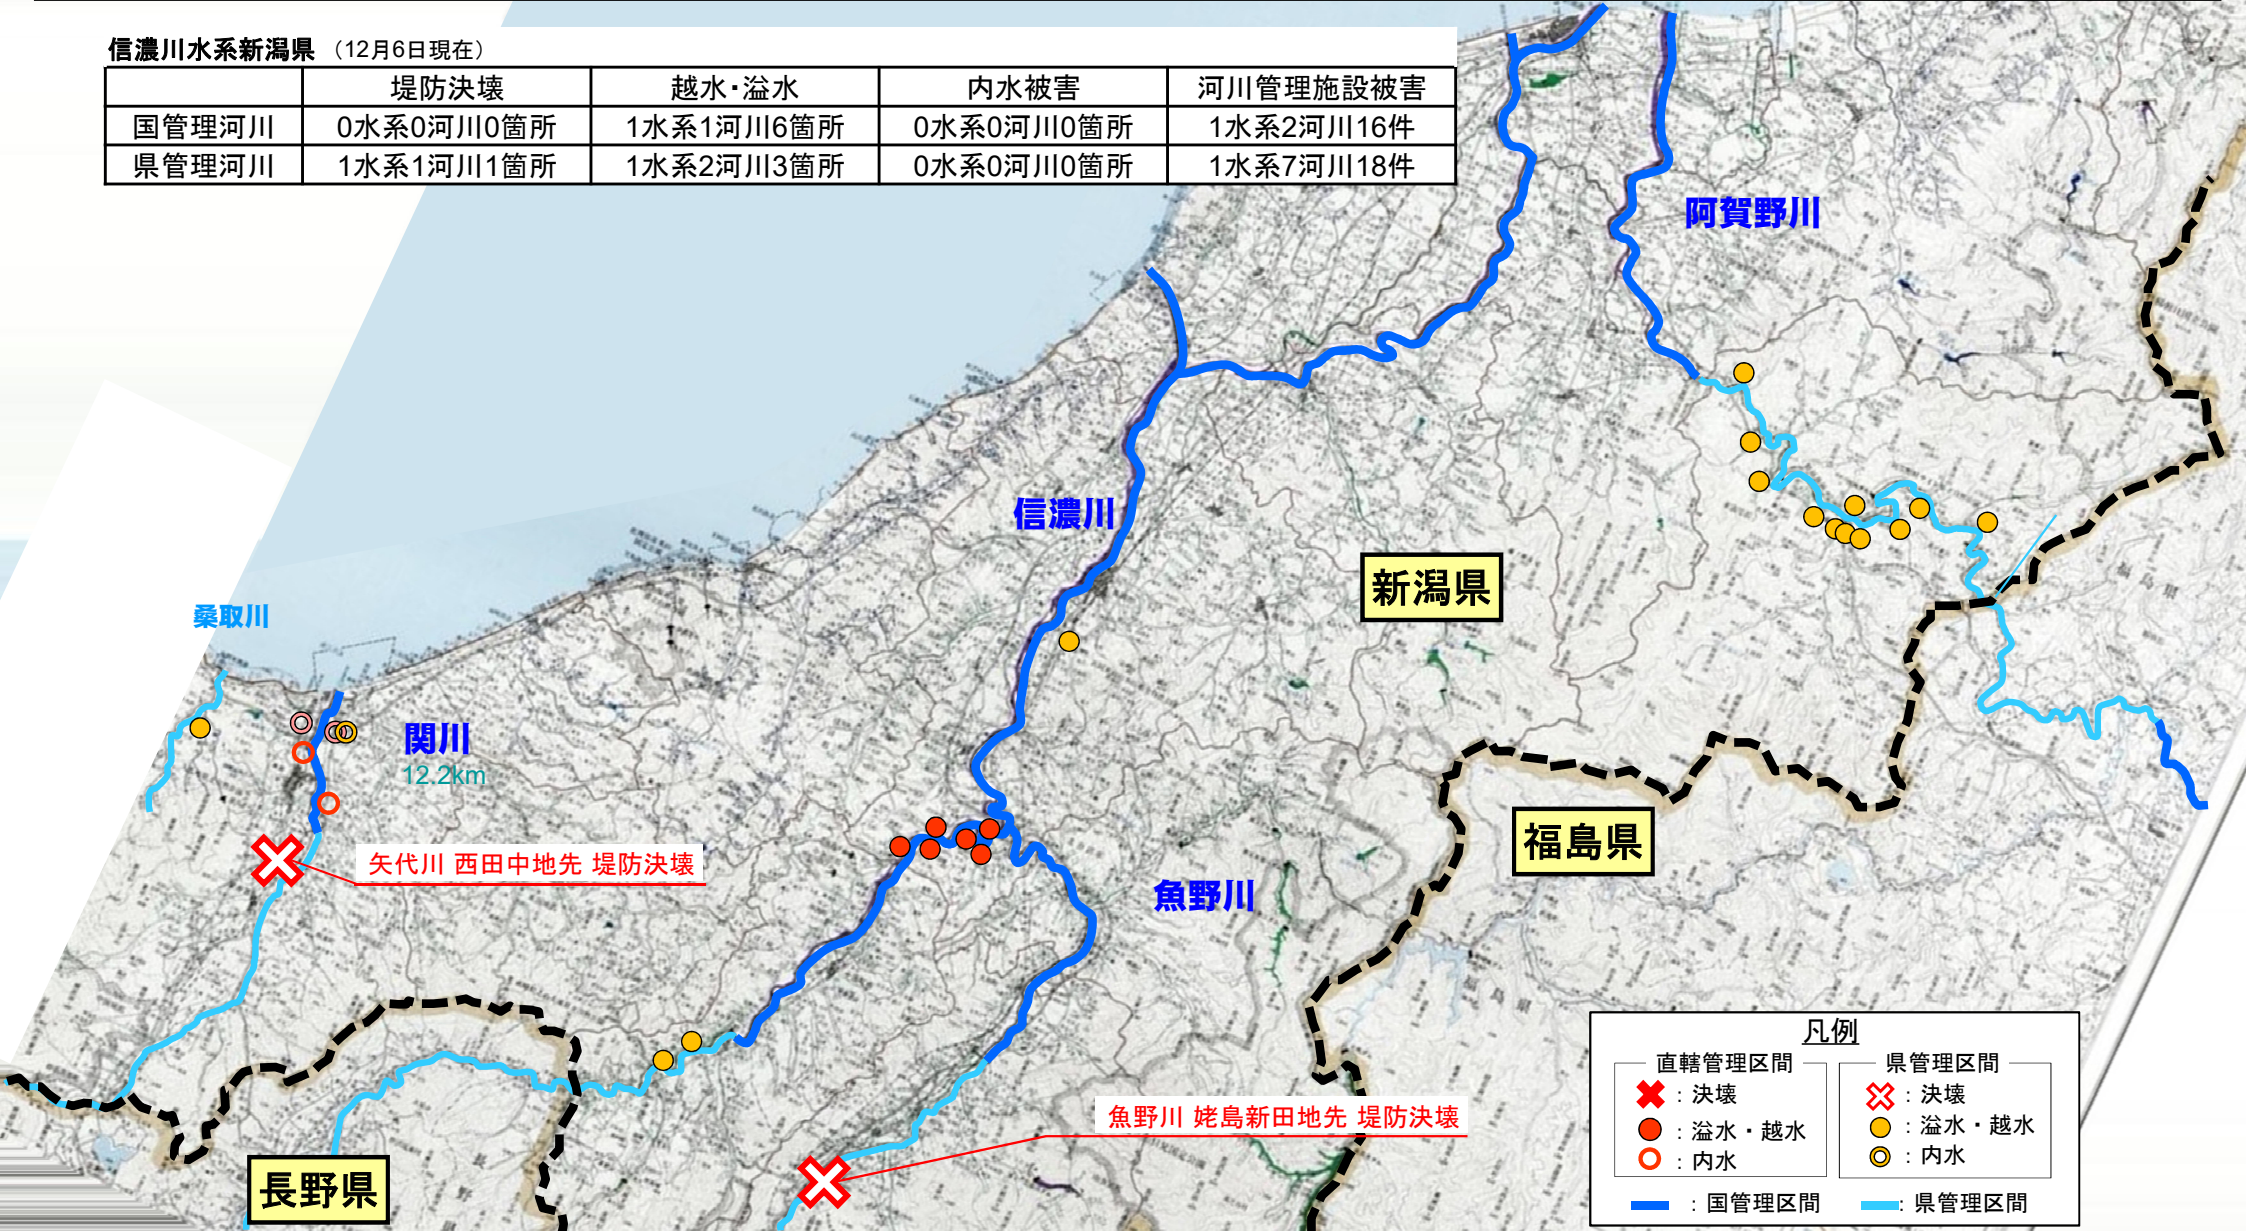
信濃川水系新潟県 (12月6日現在)

○令和元年、台風第19号により、新潟県内の各地で被害が発生した。  
○国管理河川では、信濃川において浸水被害が発生し、県管理河川では、魚野川(信濃川水系)及び矢代川(関川水系)で堤防決壊が発生した。

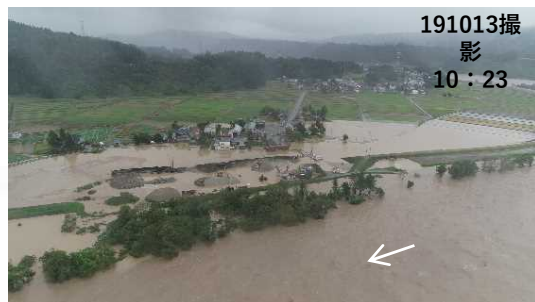
小千谷市川井地先

○新潟県内の信濃川沿川では各所で越水が発生し、小千谷市川井地先、岩沢地先、塩殿地先では、家屋の浸水被害が発生した。

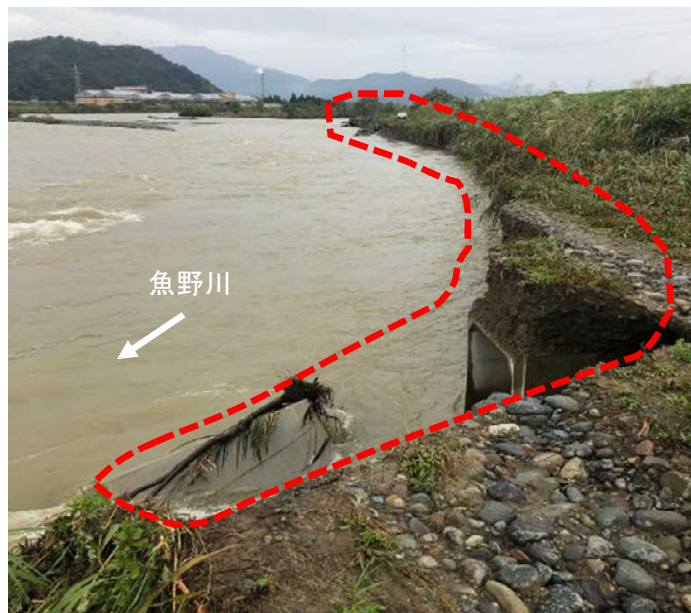
応急復旧前

- 魚野川の南魚沼市今町地先(魚野川左岸25.65km付近)堤防欠損が発生。
- 次の台風等に備え14日16時45分より24時間体制で応急復旧作業を実施。
- 16日5時55分に応急復旧完了。

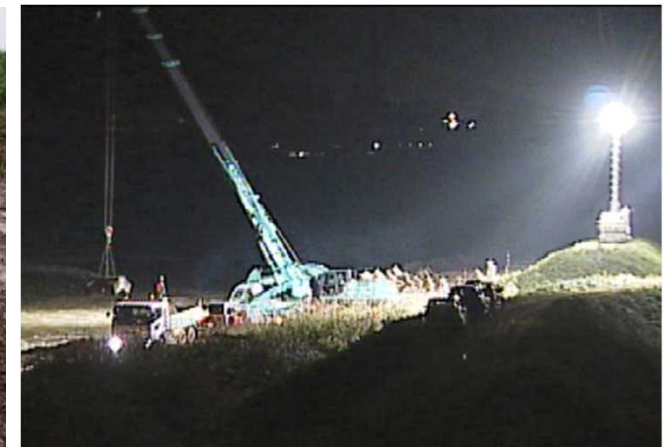
24時間体制で応急復旧作業を実施

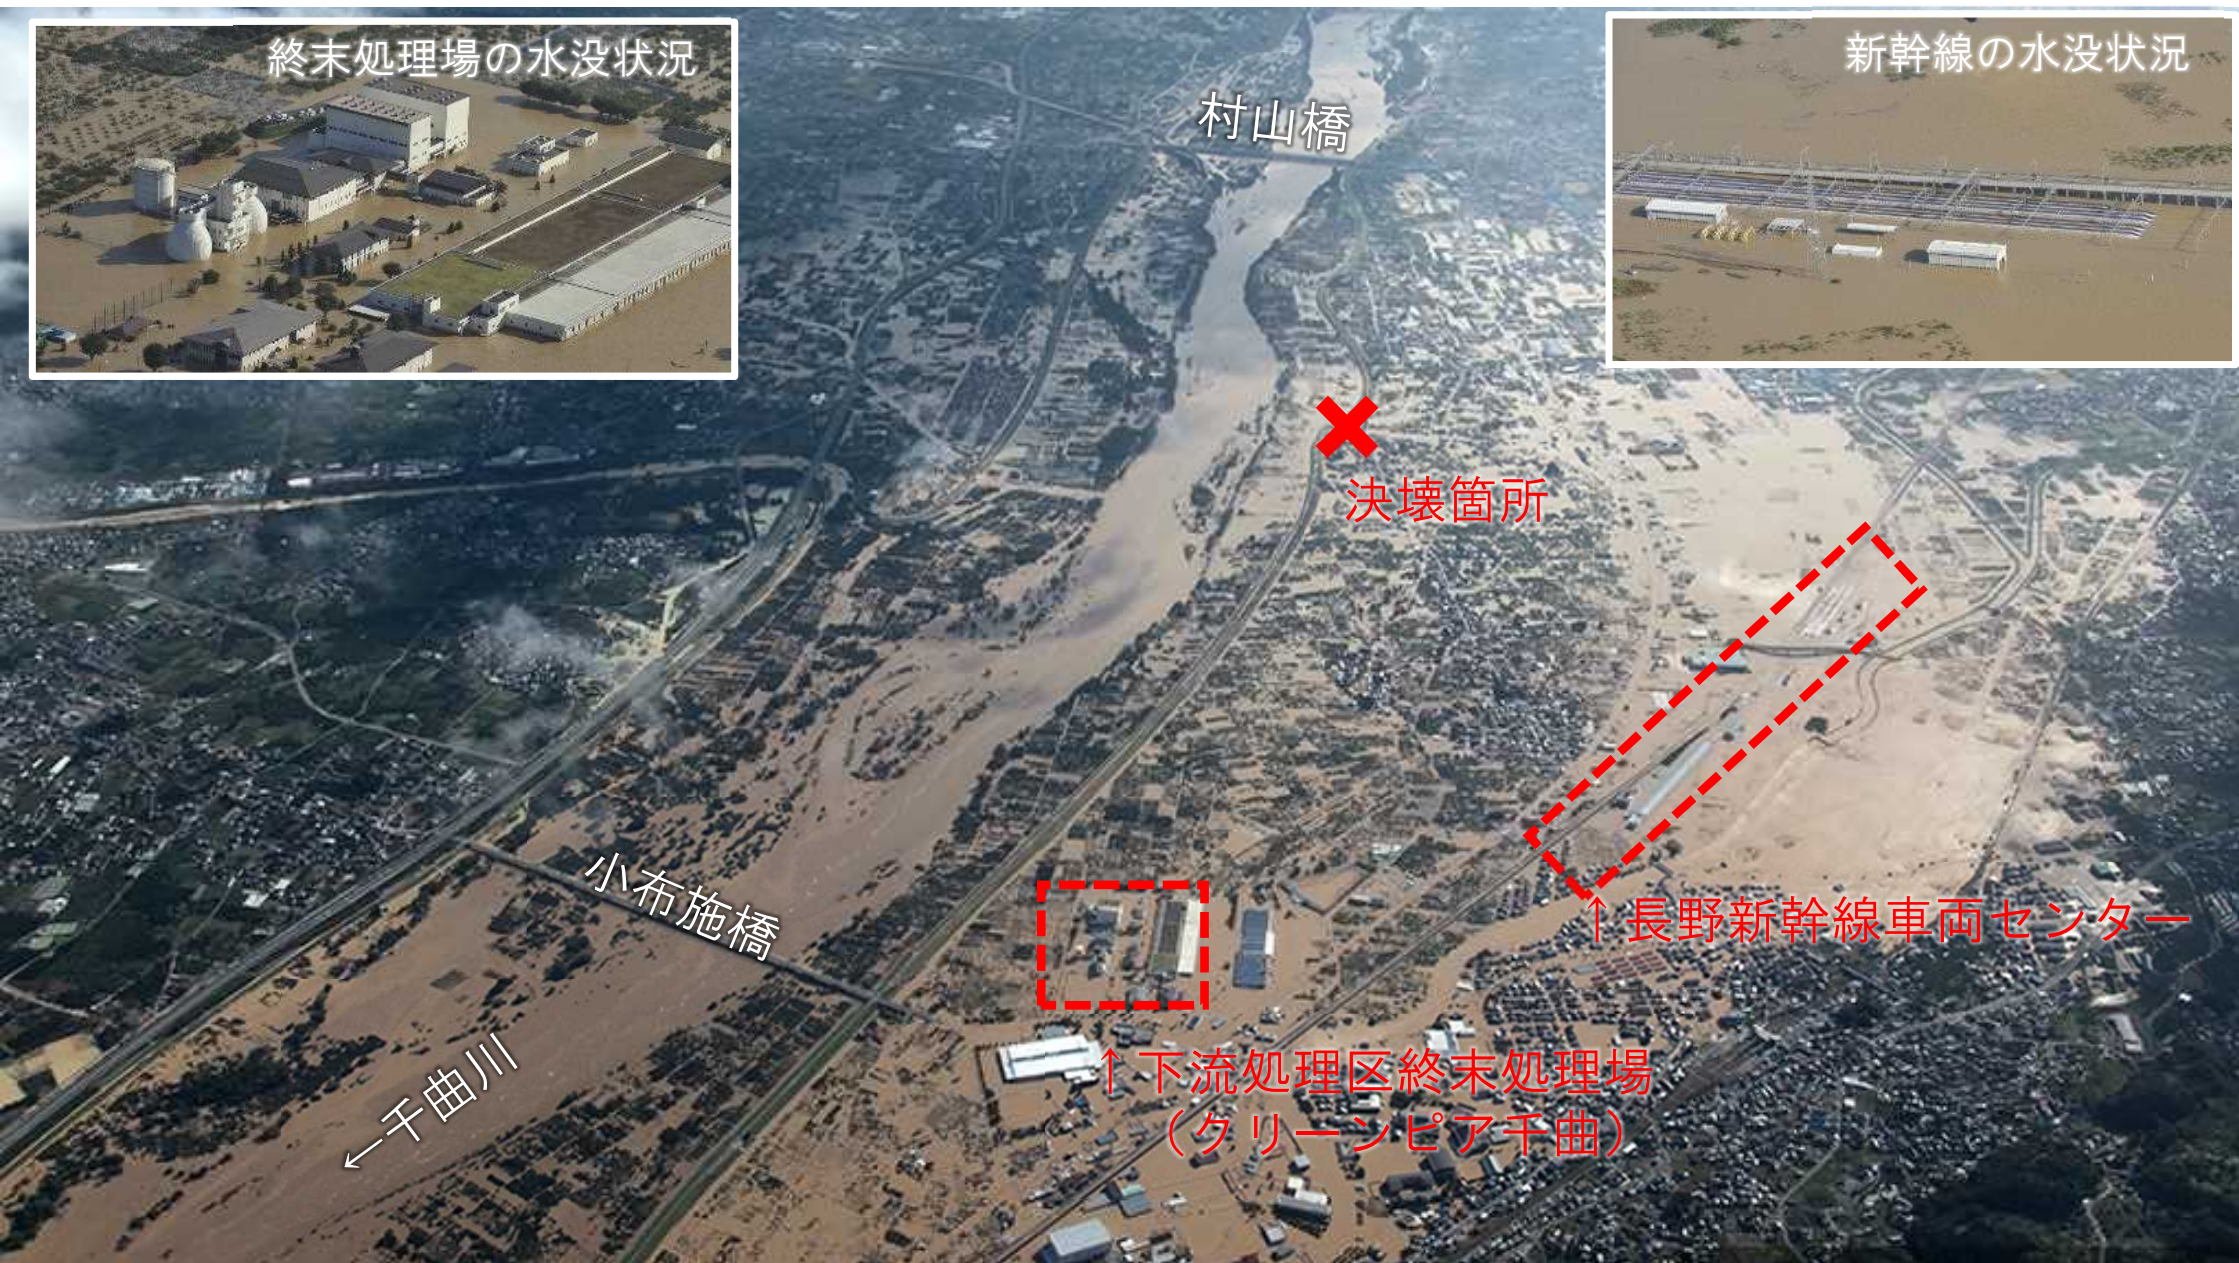
千曲川小布施橋付近左岸を望む(令和元年10月13日 15時頃)

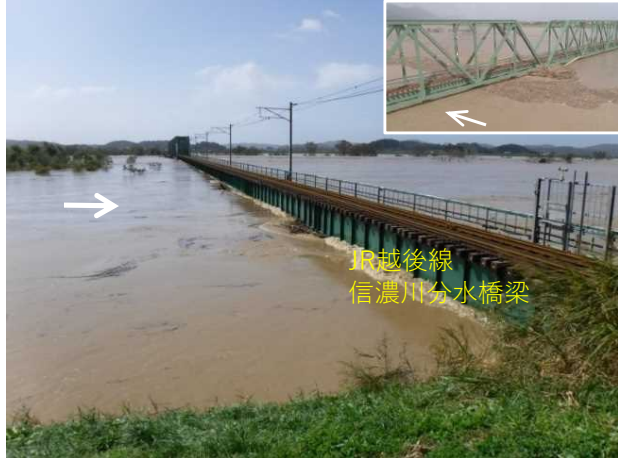
- 大河津水位観測所では、観測史上最高水位（T.P.17.06m）を観測し、計画高水位を約10時間超過。
- J R 越後線信濃川分水桥梁では、橋桁まで水位が上昇。左右岸で水防活動（土のう積）を実施。

No.18付近 JR越後線信濃川分水桥梁付近の状況

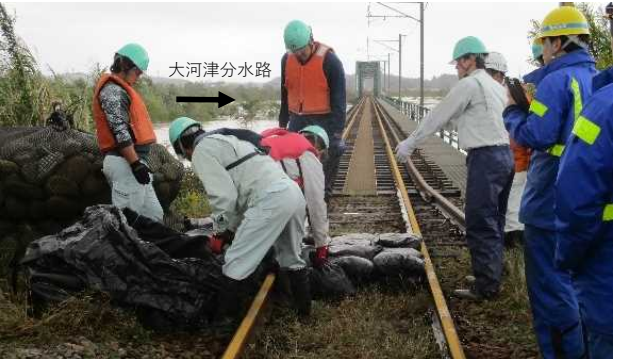
(右岸) 土のう積 作業状況 (燕市)

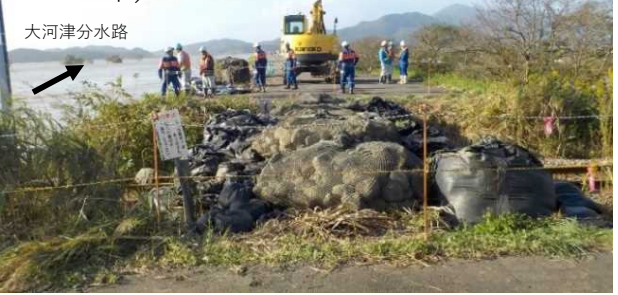
(右岸) 土のう積 作業完了 (燕市)

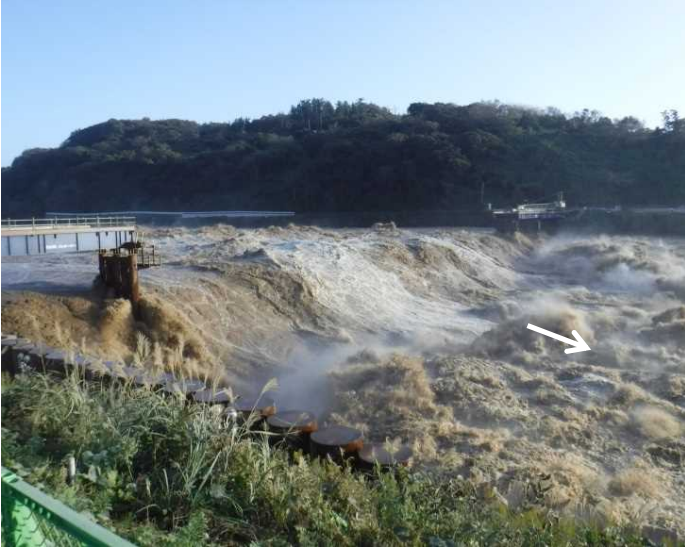
第二床固副堰堤付近の状況  
(10月13日16時06分時点)
