## 2. 堤防決壊等被害の状況

# 堤防決壊地点(千曲川左岸57.5K付近)の状況

# 堤防欠損地点の状況(千曲川左岸104.0K付近)

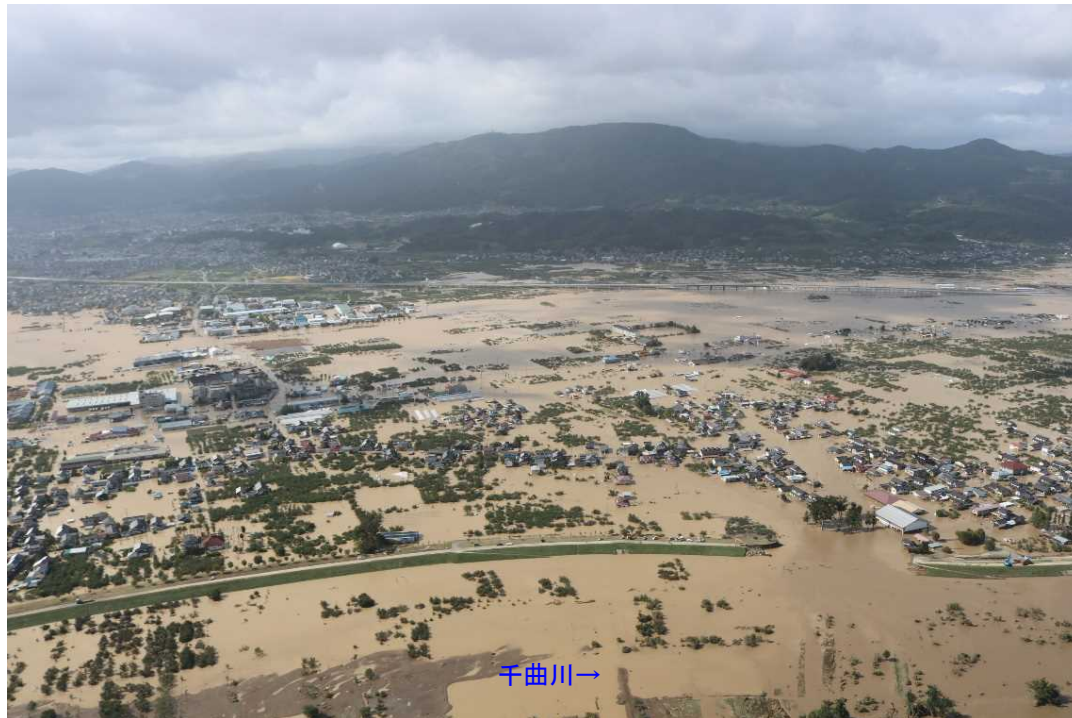
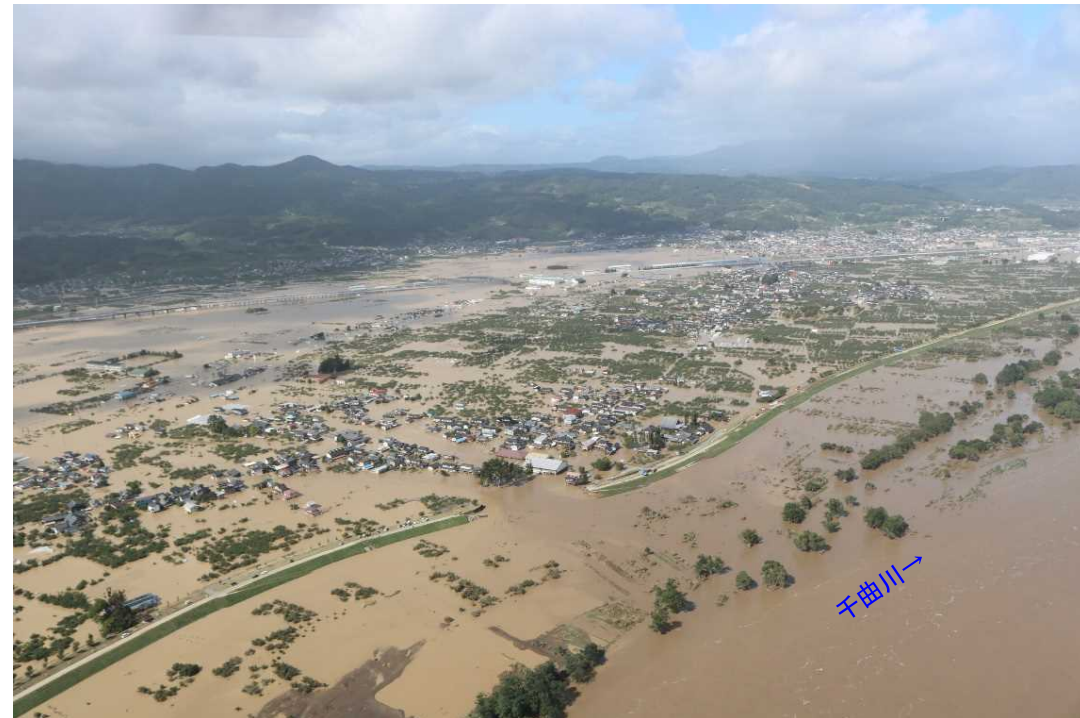
撮影：2019年10月13日 13時10分頃

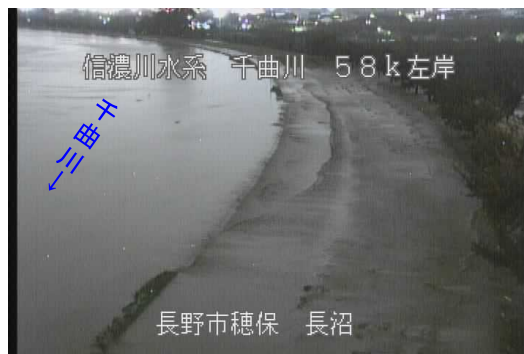
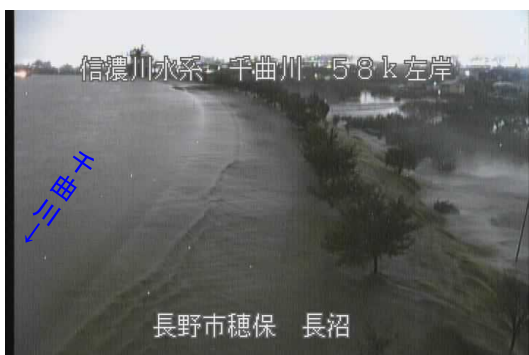
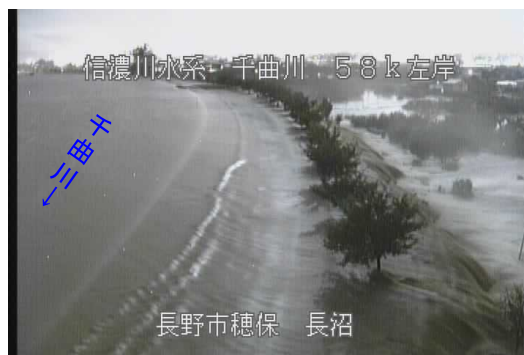
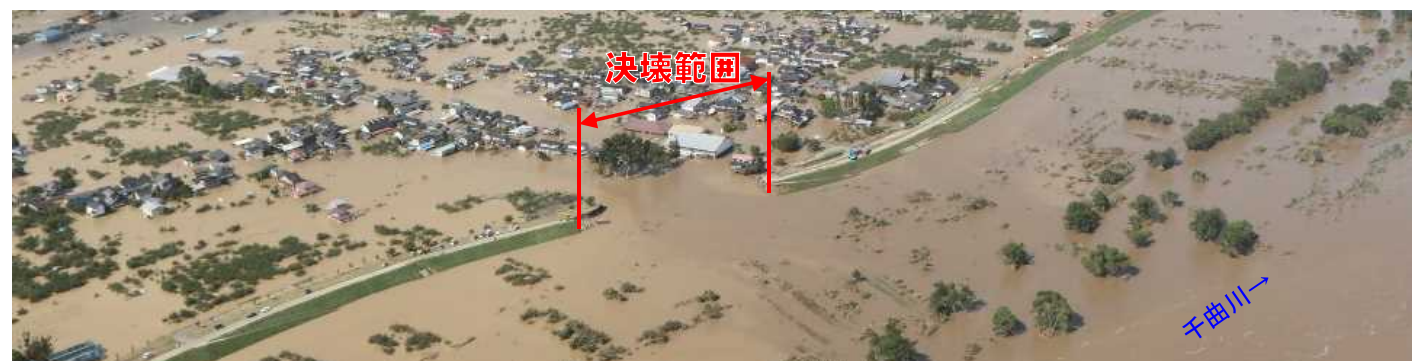
図-1 堤防決壊前後の時系列変化

- 堤防決壊箇所に設置されたCCTVカメラにより、10月13日0:55頃越水が始まったことを職員が確認した。
- 同日の2:15以降、CCTVカメラが倒壊し監視不能となった。

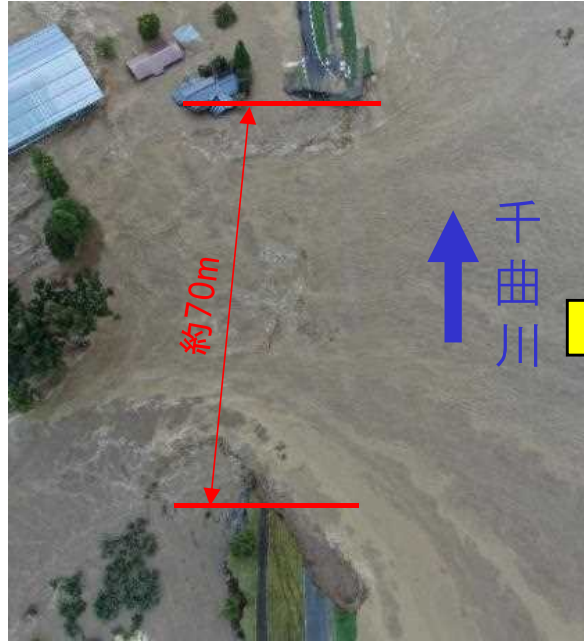
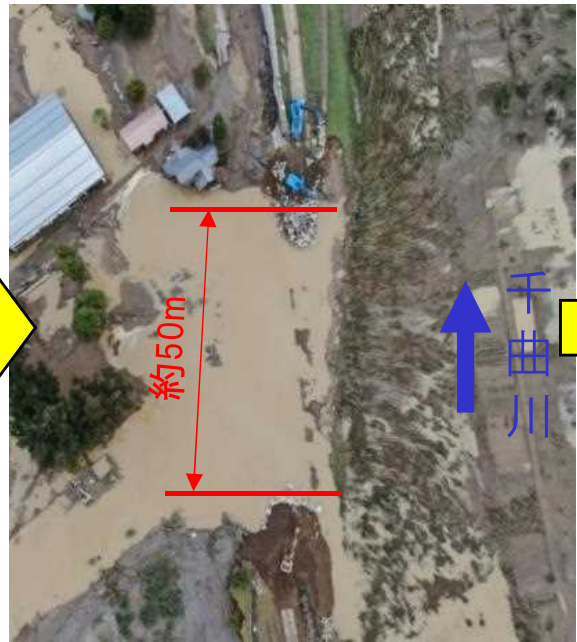
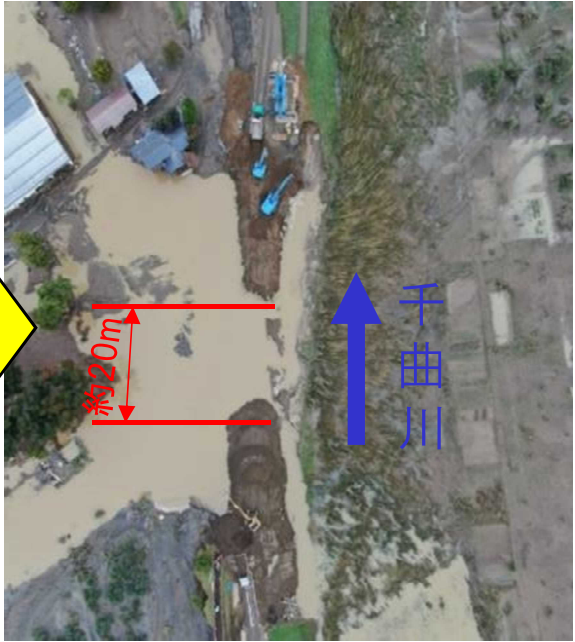
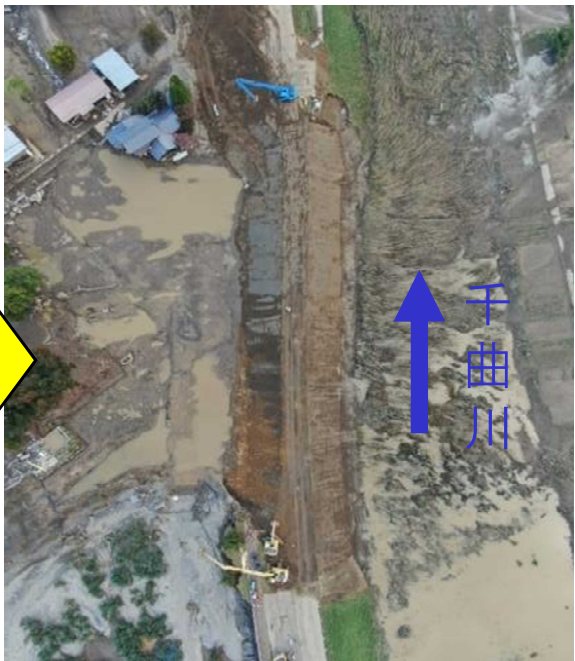
堤防決壊を確認した時刻  
10月13日(日) 5時半

- 堤防決壊が確認された10月13日の7時10分より緊急復旧に着手
- 応急仮堤防は地元の災害協定業者5社((株)北條(ホウジョウ)組、(株)フクザワコーポレーション、(株)サンタキザワ、中野土建(株)、藤森建設工業(株))が実施
- 24時間体制で対応し、10月17日 23時50分に仮堤防が完成

・10月13日(日) 7:10より24時間体制で緊急復旧工事に着手。

・10月17日(木)仮堤防が完成。

【施工】(株)北條(ホウジョウ)組、(株)フクザワコーポレーション、(株)サンタキザワ、中野土建(株)、藤森建設工業(株)

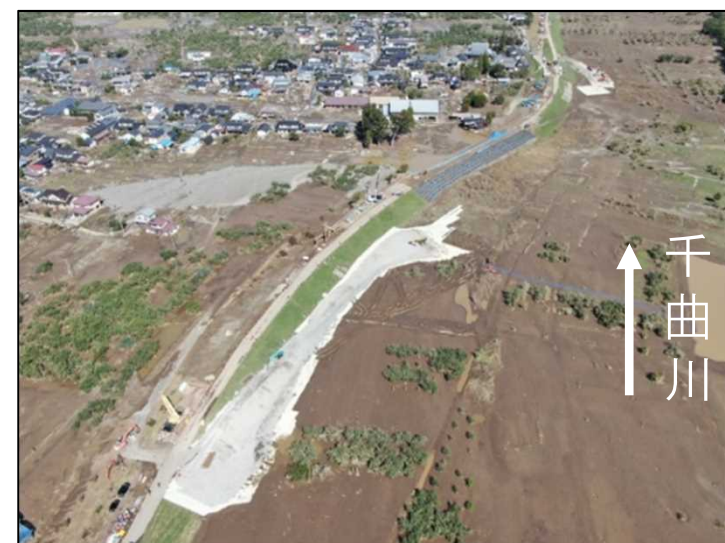
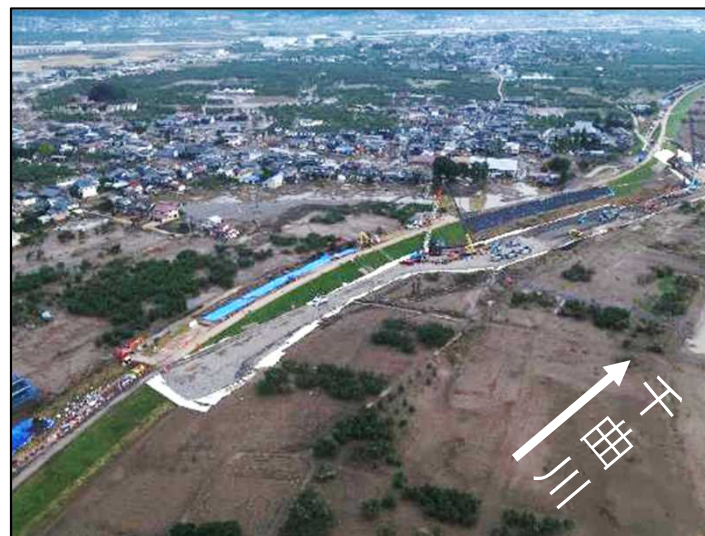
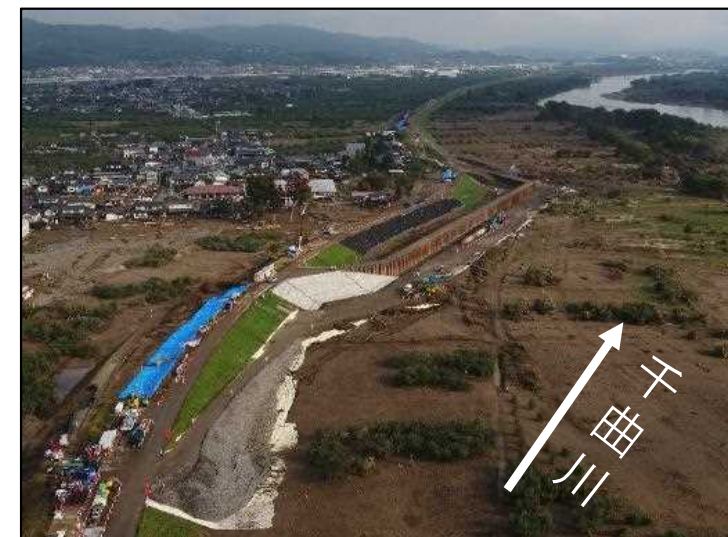
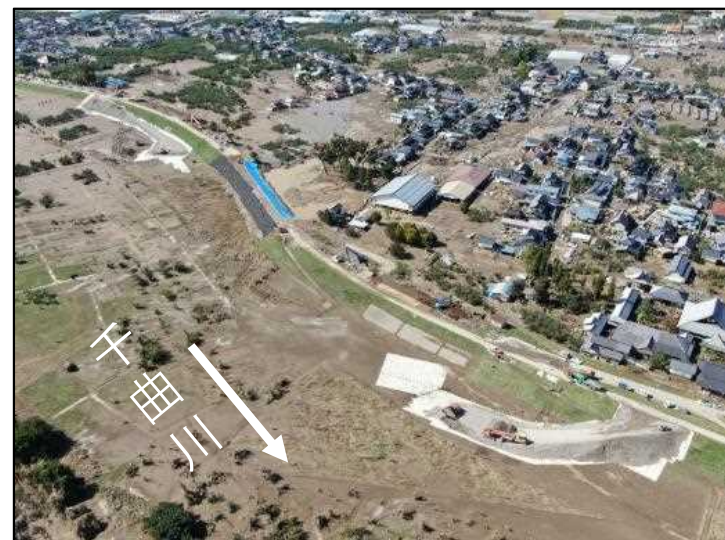
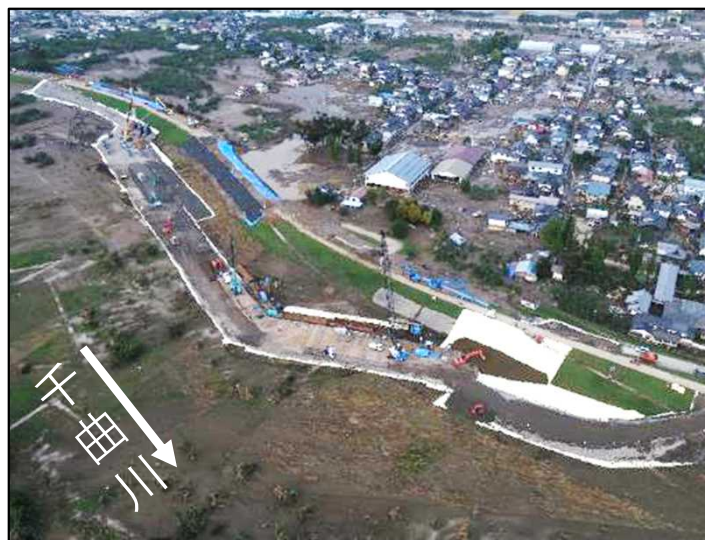
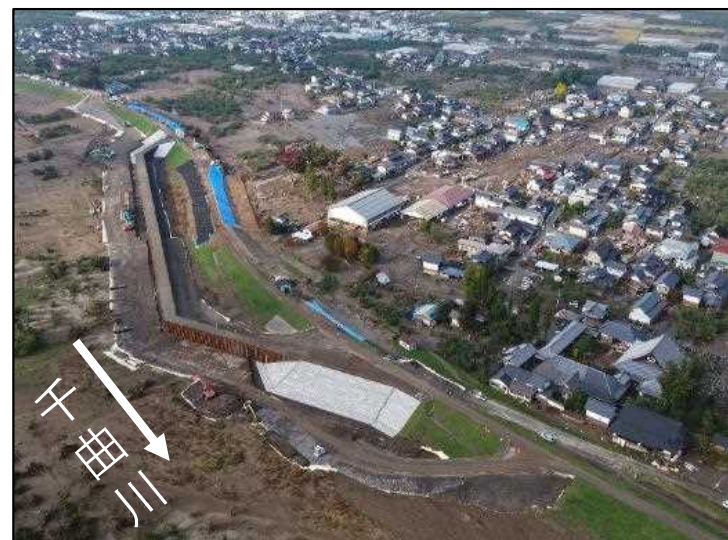
上流から下流を望む

下流から上流を望む

・10月30日(水) 9:00鋼矢板仮締切堤防が完成。【施工】上流側:大成建設(株)、下流側:鹿島建設(株)

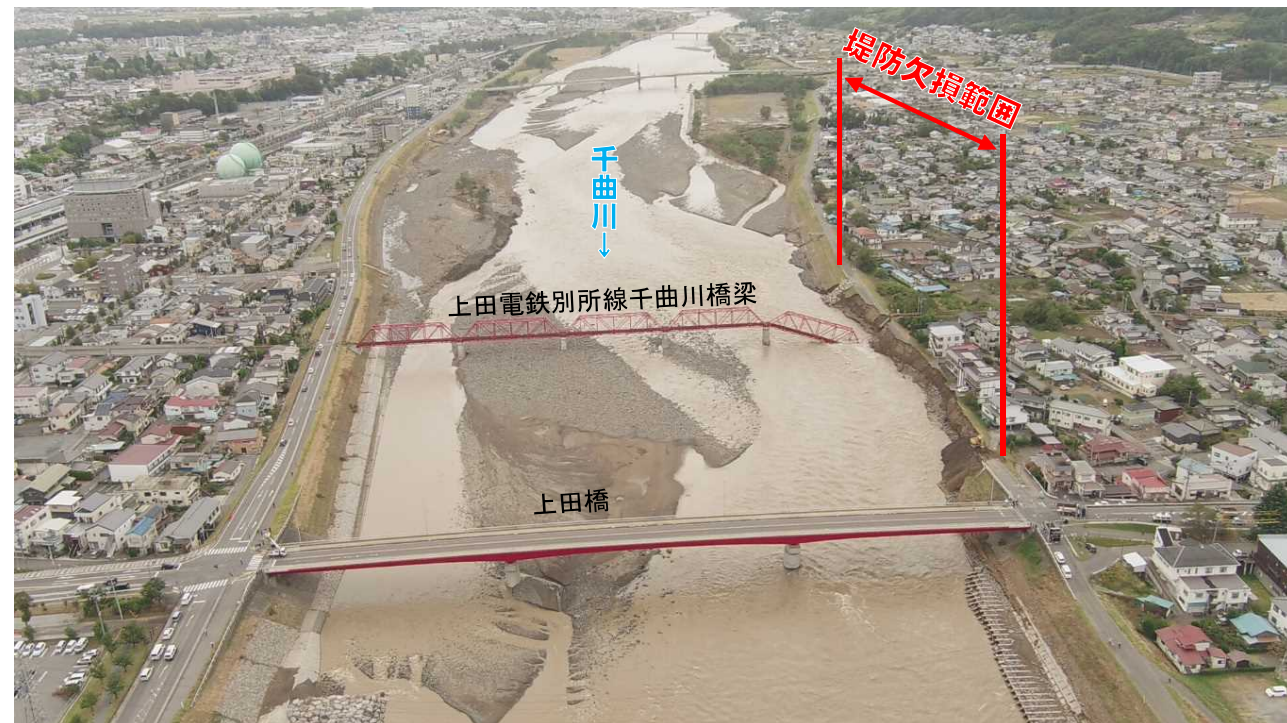
図-2 2019.10.14撮影

- 千曲川左岸104 k 付近の堤防が延長約300mにわたり欠損した。(図-2、図-3)
- また、千曲川橋梁(上田電鉄)左岸側橋台が被災をうけ落橋した。(図-2)

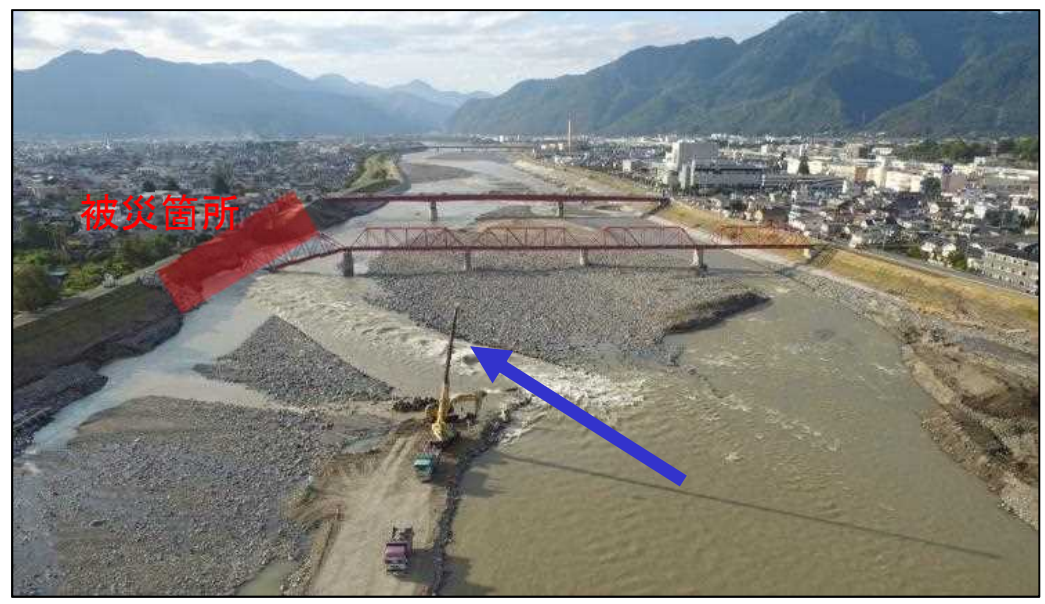
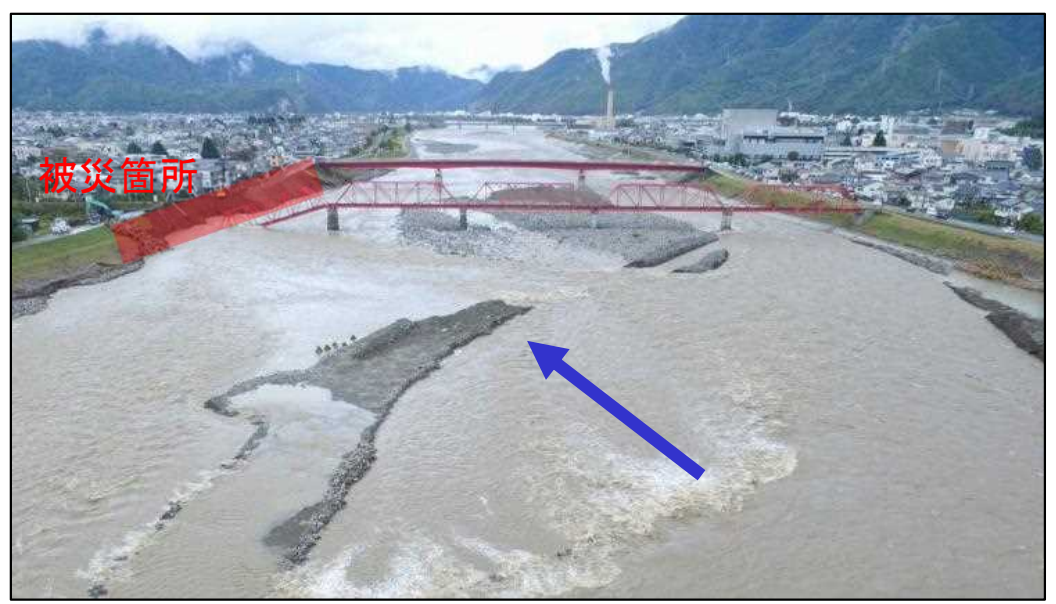
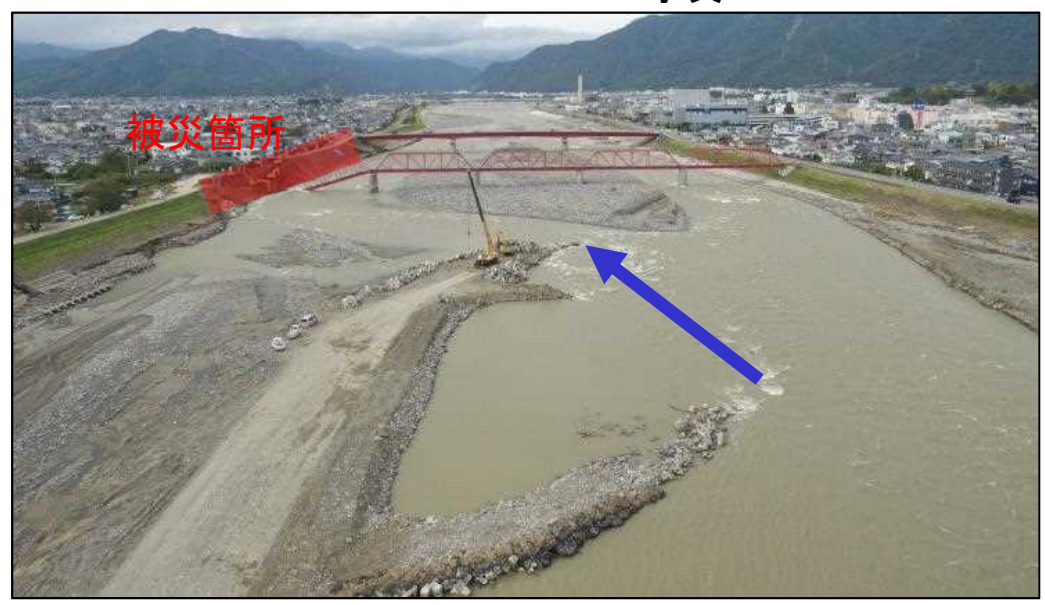
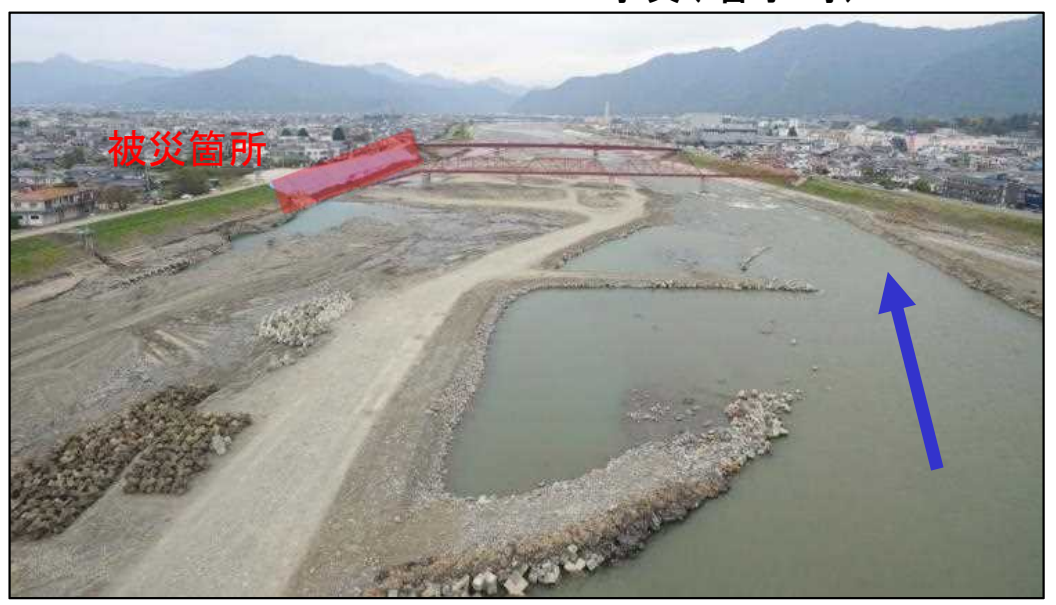
・10月28日(月) 川の流れを変える瀬替工が完成し、被災箇所への水当たりを弱めた。

- ・10月13日(日) 8:33 24時間体制で緊急復旧工事に着手。
- ・10月28日(月) 川の流れを変える瀬替工が完成し、被災箇所への水当たりを弱めた。
- ・11月 3日(日) 仮堤防が完成。

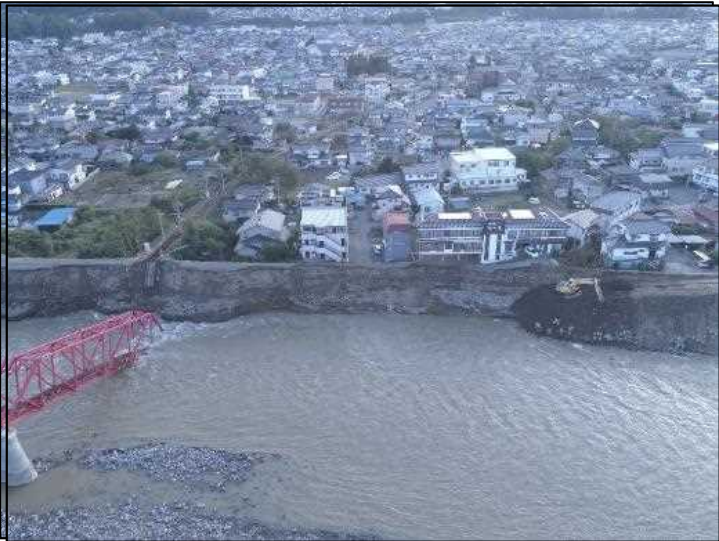
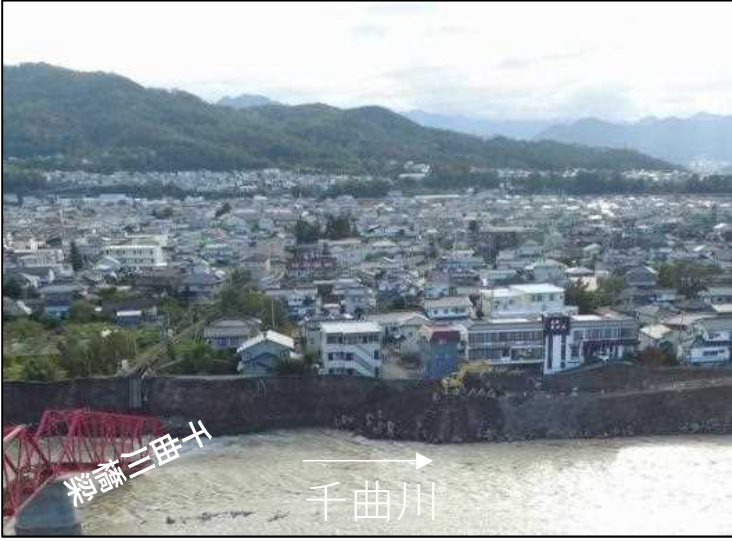
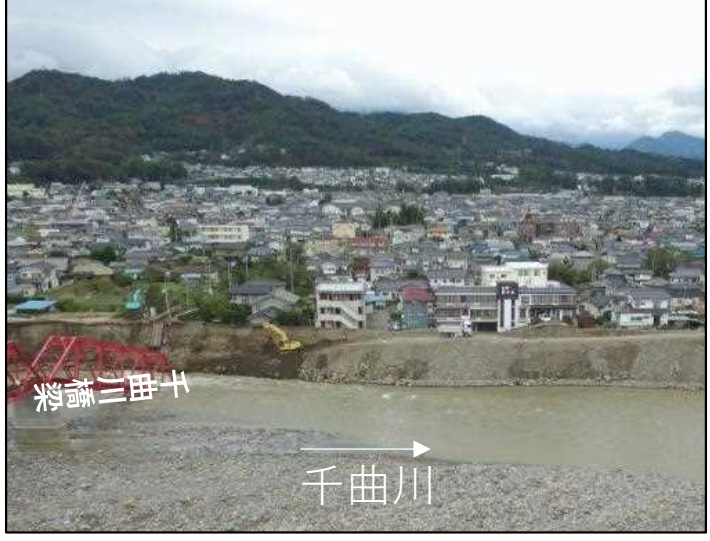
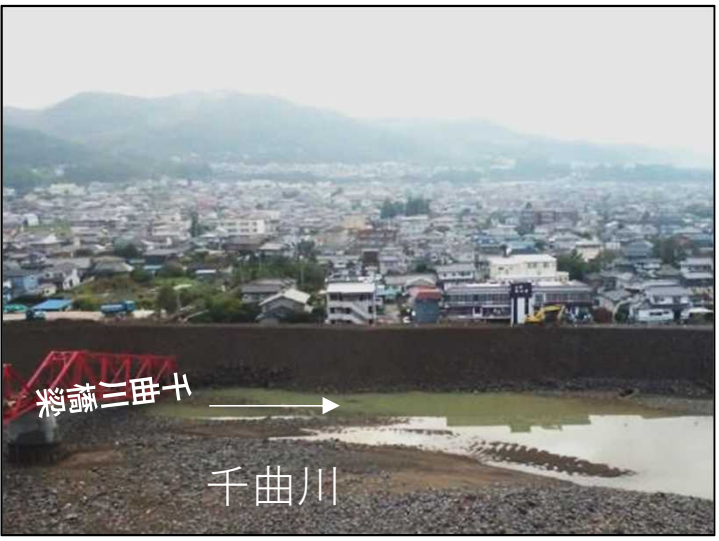
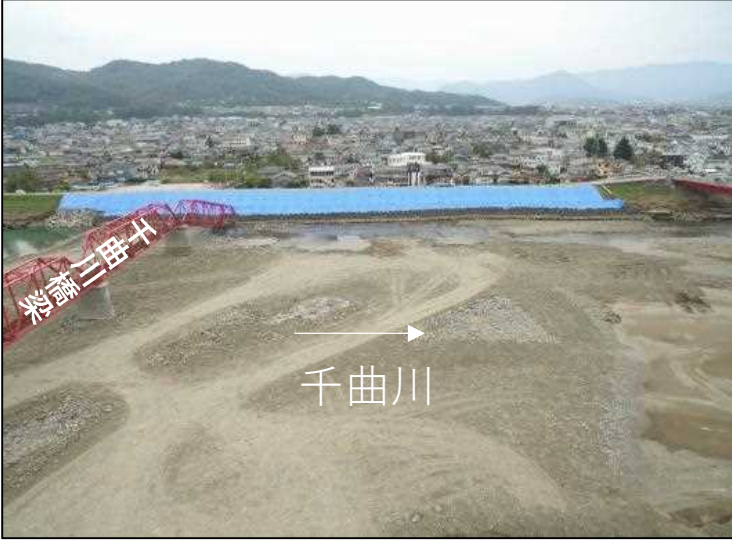
10月13日(日)に堤防欠損箇所の修復に着手し、堤防欠損箇所修復及びブロック運搬に上記災害協定業者・建設業協会が24時間体制で工事を実施し、11月3日(日)に完成しました。
