## 信濃川の堤防機能を回復する工事が完了しました。

令和6年11月20日（水）に実施した河川巡視・堤防点検において、  
臼井橋下流左岸の<sup>かねつか</sup>庚塚取水樋管付近で堤防の亀裂を発見しました。

# 堤防の亀裂及び復旧状況

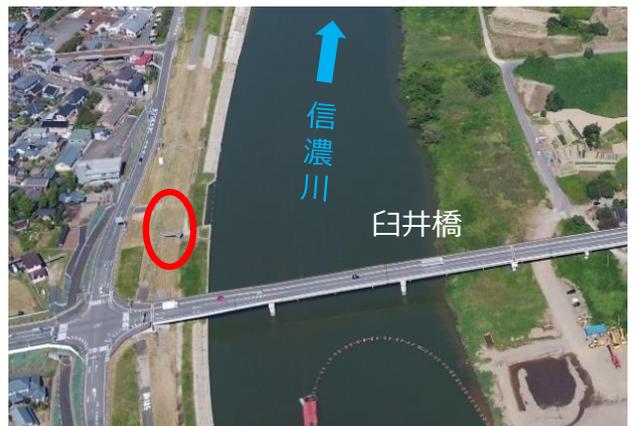
堤防亀裂 幅10～20cm 深さ3.5m以上（別紙堤防損傷状況）

堤防亀裂発生箇所（庚塚取水樋管付近）

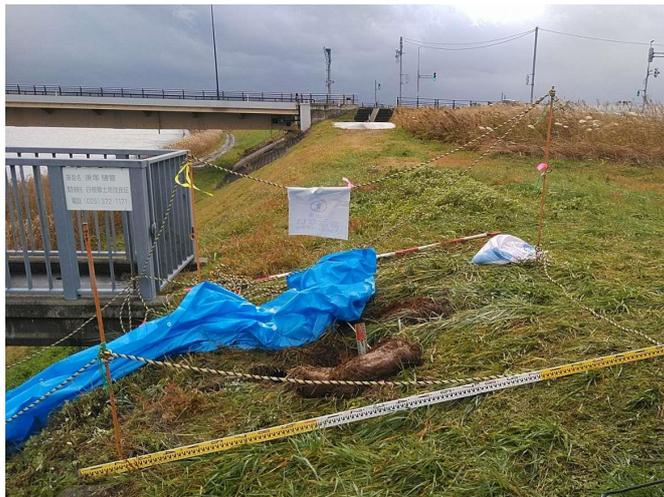
着手前（亀裂状況）

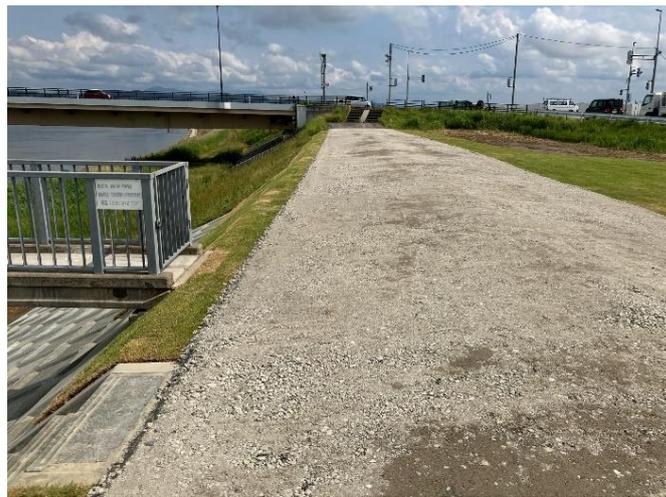
完成（亀裂修繕状況）

その後、亀裂が発見された箇所の詳細な調査や施設点検及び対策検討を実施し、出水期を迎える前までに堤防の機能回復を図るための対策工事を完了しました。<sup>※1</sup>なお、詳細な調査や施設点検及び対策検討は専門家<sup>※2</sup>の助言を受けて実施しました。

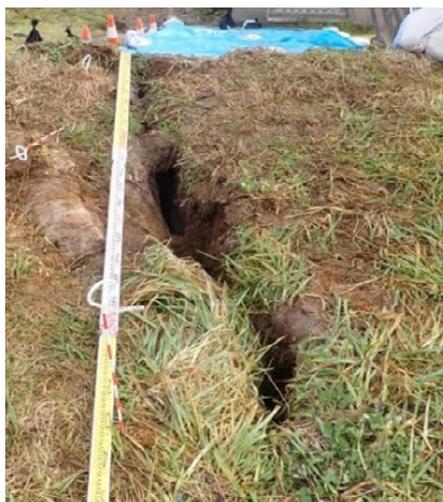
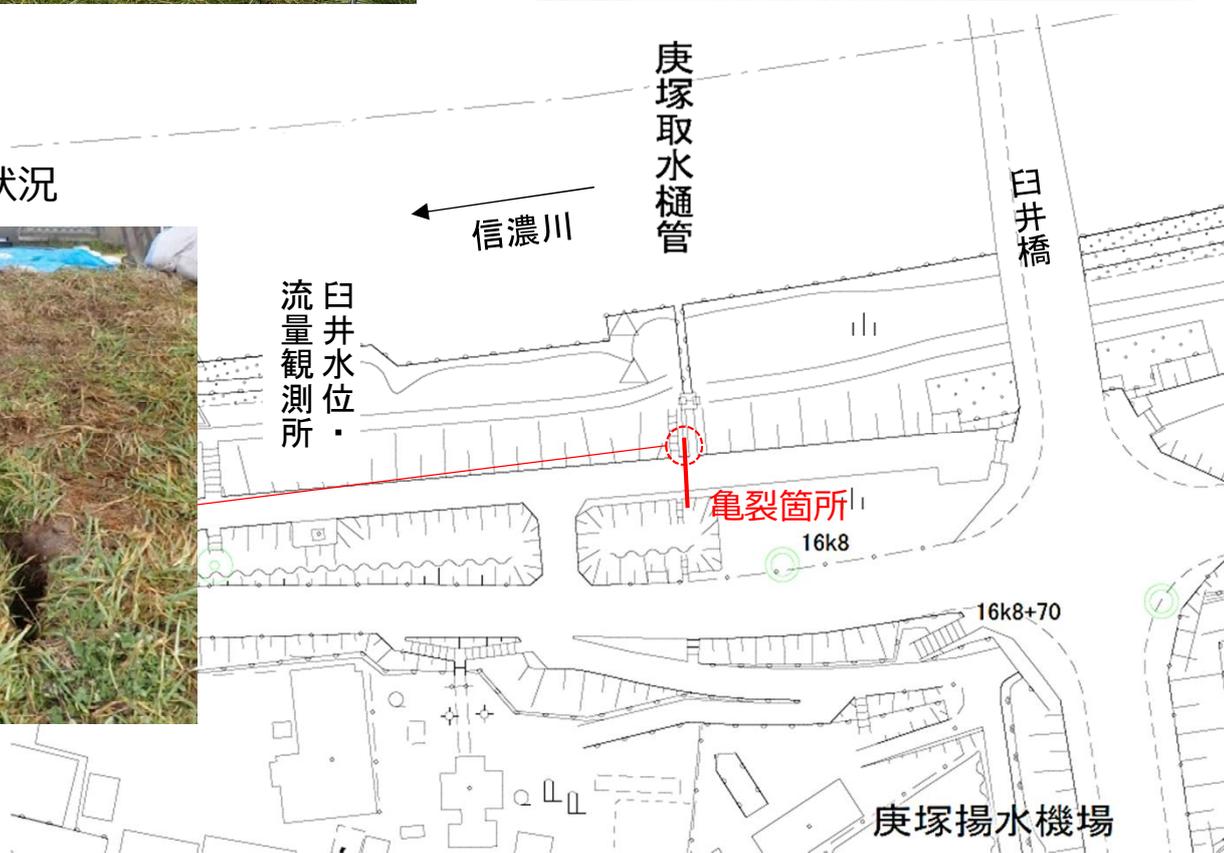
亀裂状況

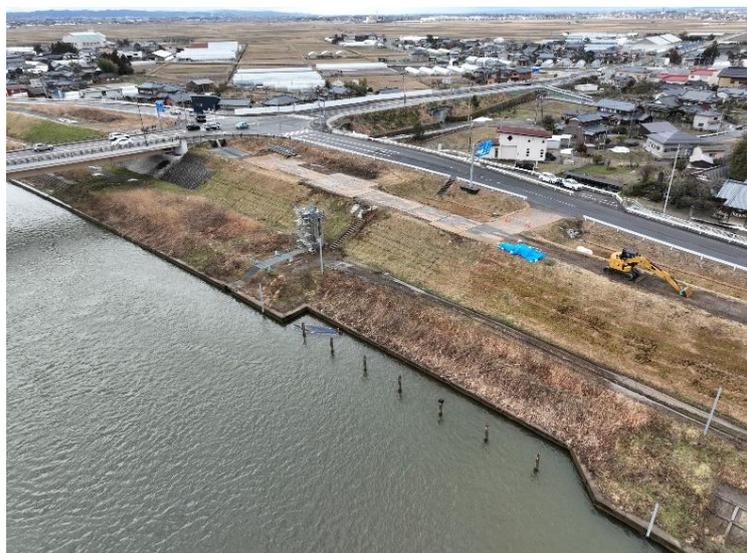
着手前

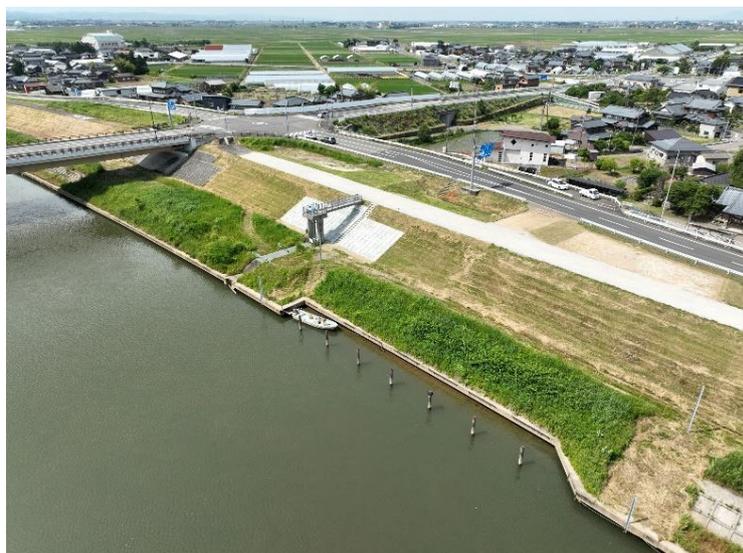
完成
