# 牧川災害復旧助成事業 概要

平成23年7月 新潟・福島豪雨

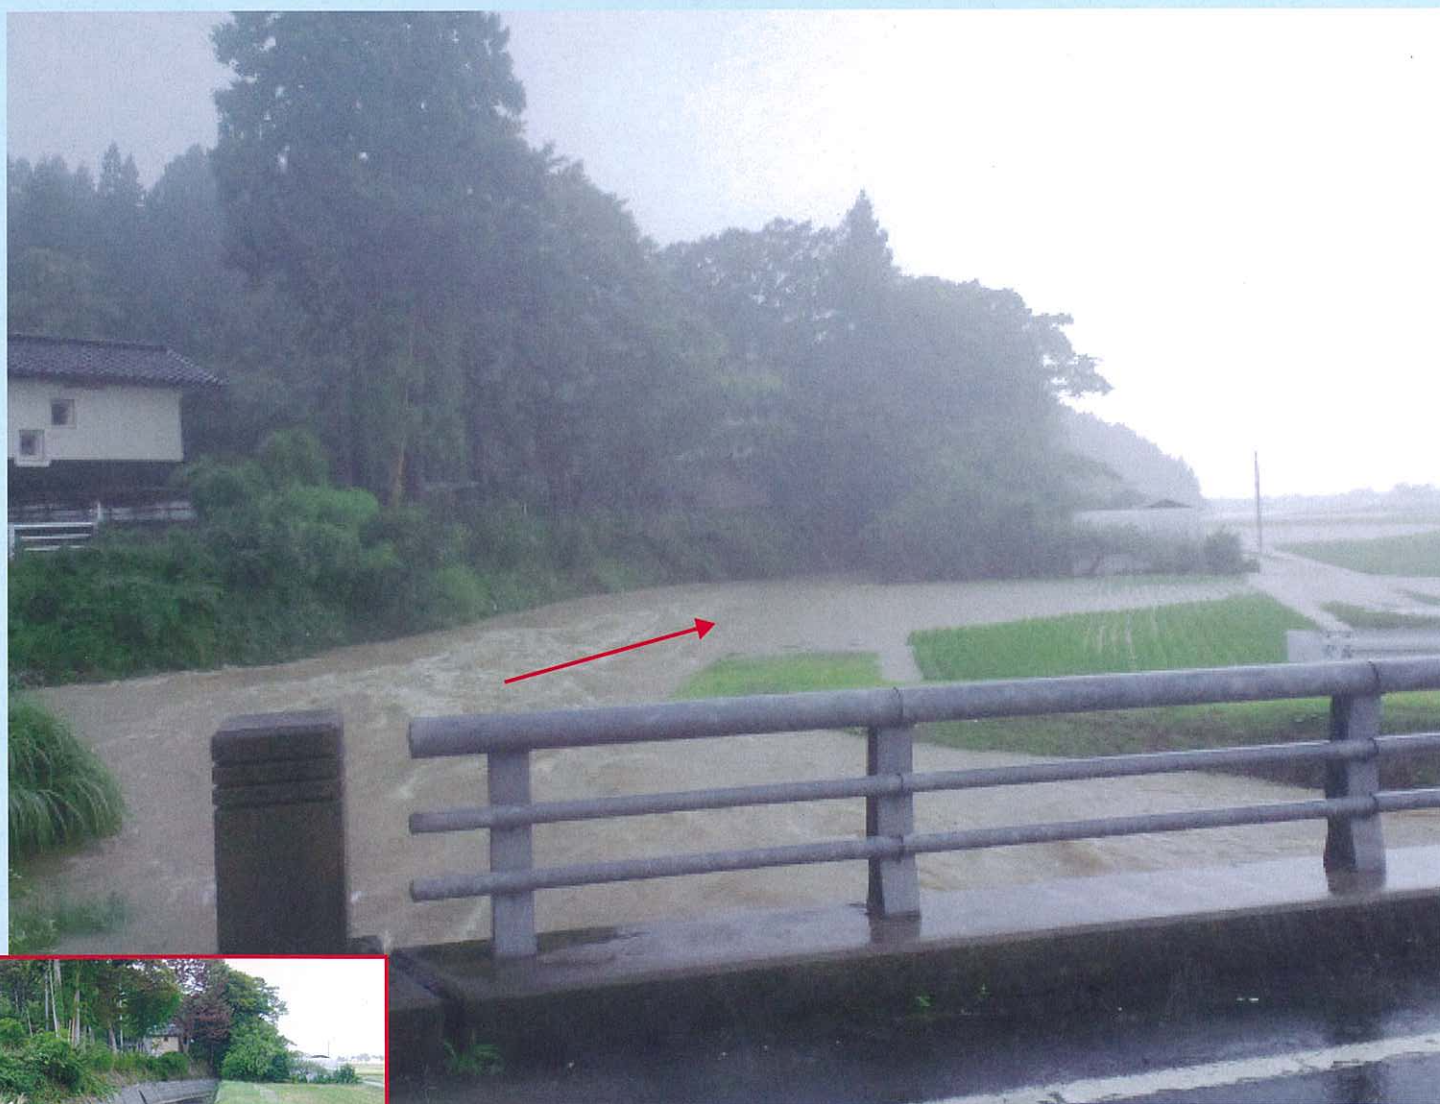
牧地区の出水状況 7月30日 7時

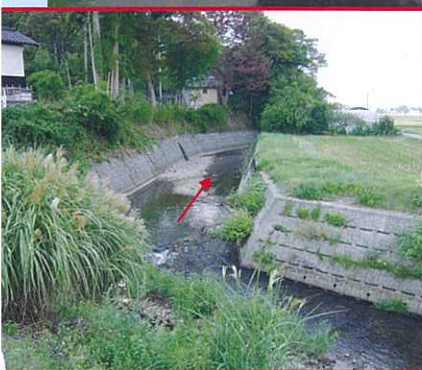
牧地区の平水時状況

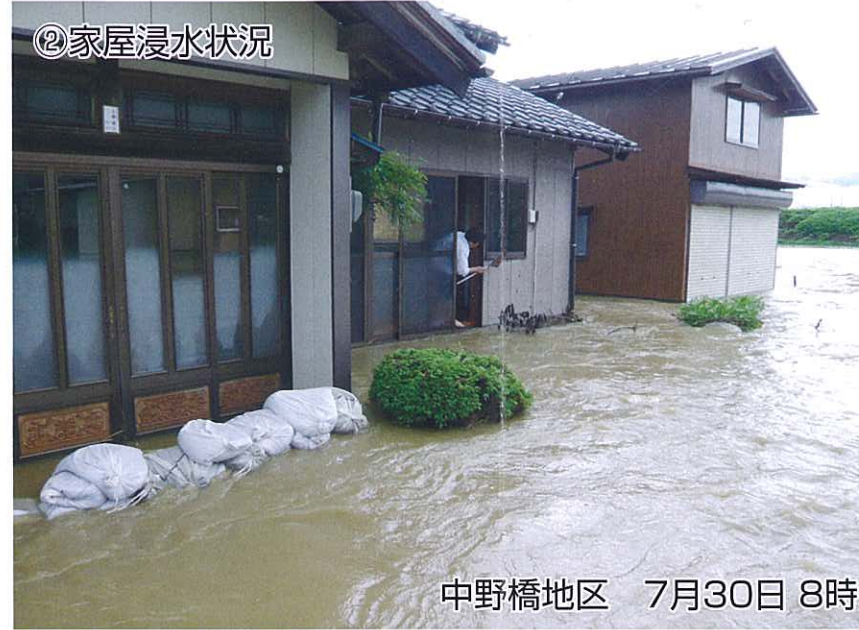
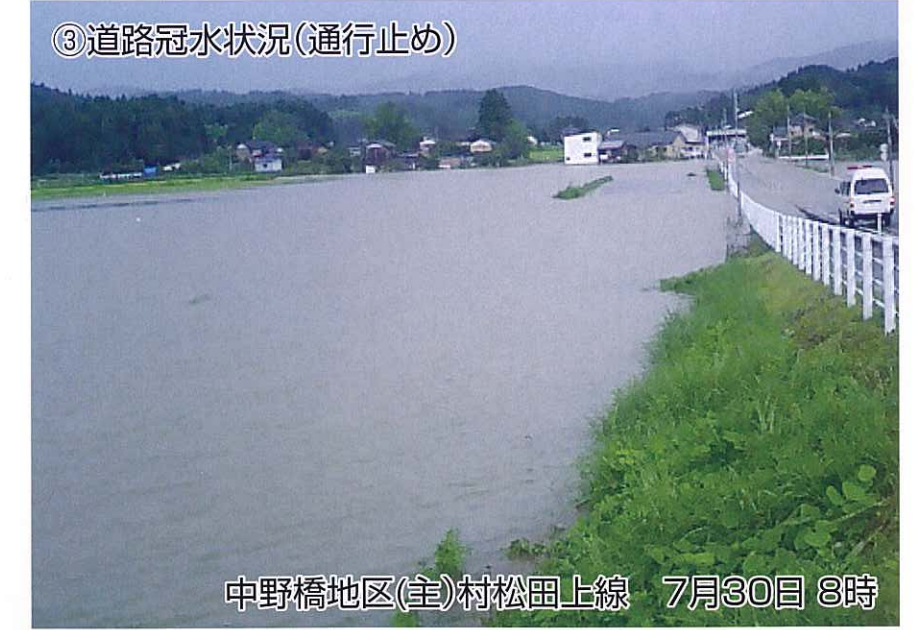
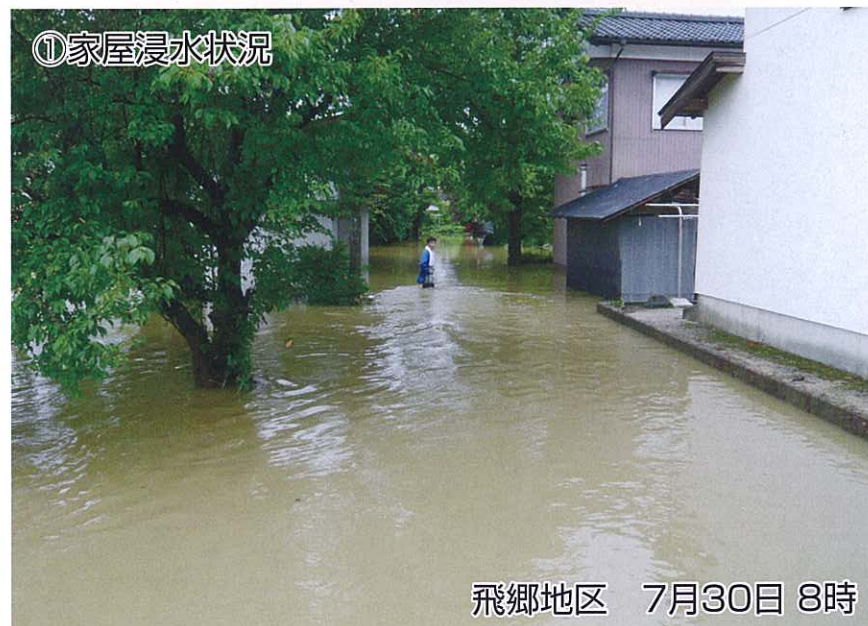
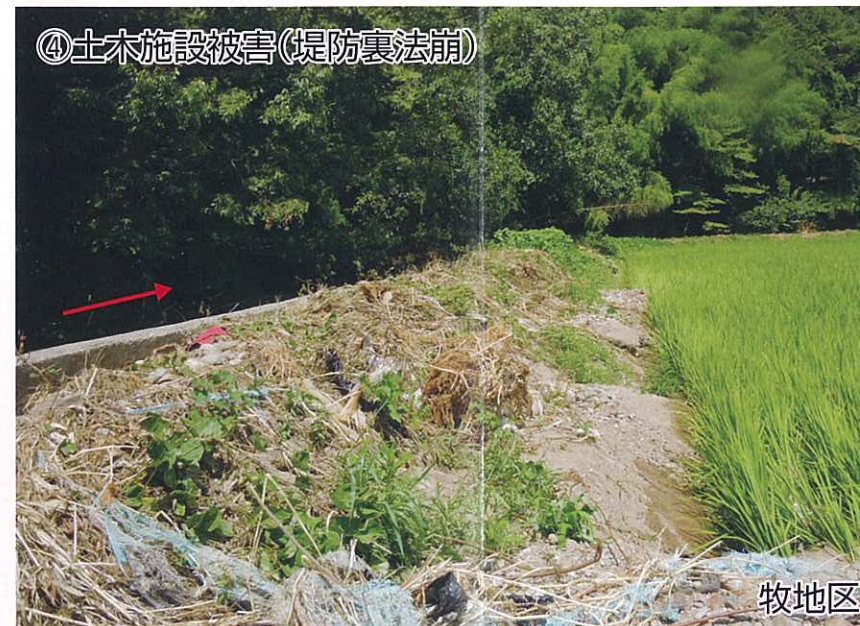
平成23年7月新潟・福島豪雨による牧川浸水状況

この影響により栃林大橋下流から、12災助成改修済区間の上流にかけて堤防越水氾濫が発生し、約100haが浸水しました。

浸水被害は建物にも及び、中野橋や笹野町集落で床上2戸、床下43戸(非住家を入れると48戸)が浸水したほか、護岸の損壊、農地の冠水、道路の冠水による通行止め等の被害が発生しました。

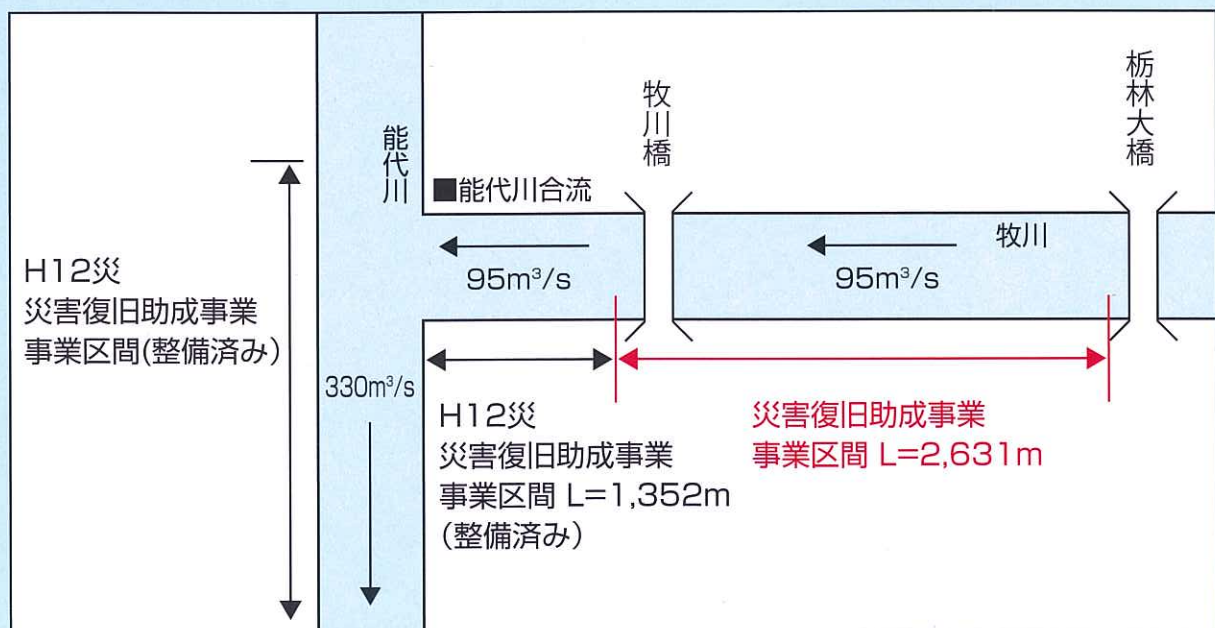
## 計画流量配分図

今回(平成23年7月27日~30日)の被災流量は $128\text{m}^3/\text{s}$ と推定されますが、下流の整備済み区間とのバランスを考慮し $95\text{m}^3/\text{s}$ (H12 災助成と同じ)の一定計画により、河床掘削及び河道拡幅により河積拡大を実施し、洪水被害の軽減を図ります。

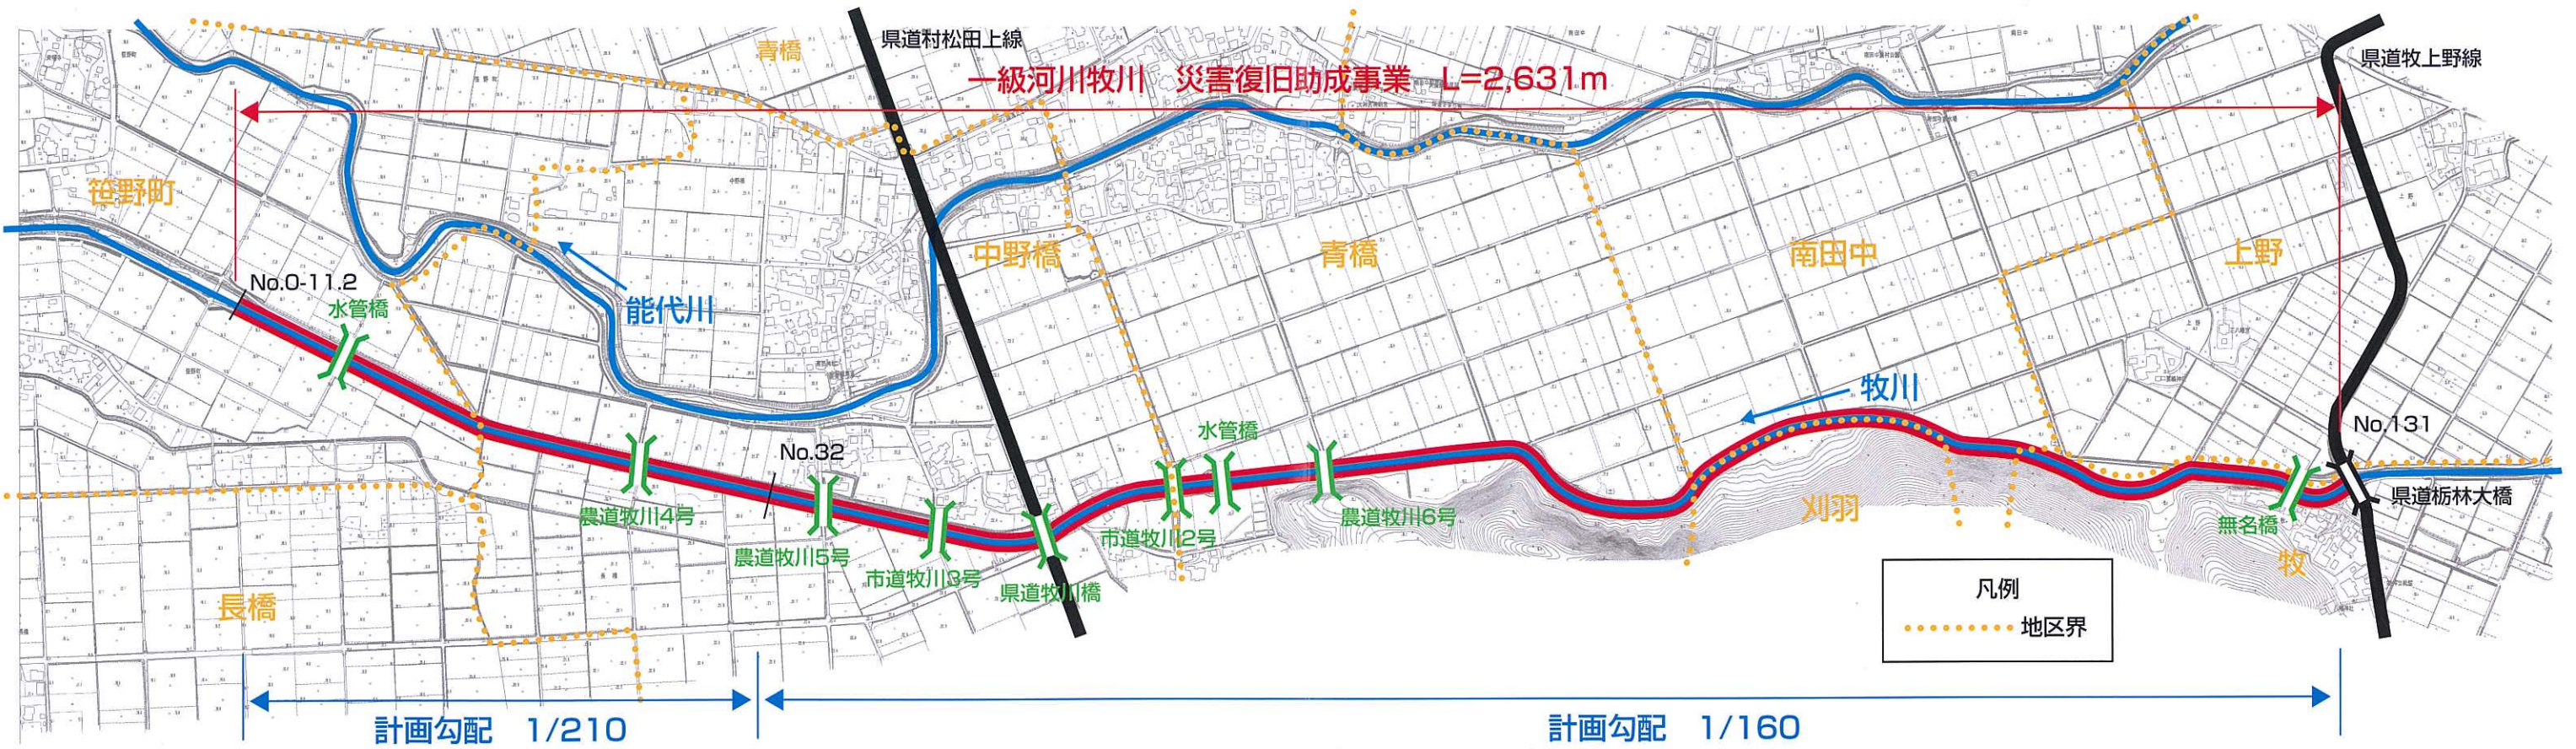
## 平面図

- ①洪水の流下する断面を確保するため、河道の拡幅を行います。
- ②河岸を保護するため、護岸を設置します。
- ③河道拡幅に伴い、橋梁の架け替えを行います。
