## 第4章 本部・支部の対応

### 4.1 本部・支部の災害体制

## 4.6 応急復旧の実施

### (1) 河川における応急復旧（阿賀野川流域、信濃川下流域、信濃川中流域）

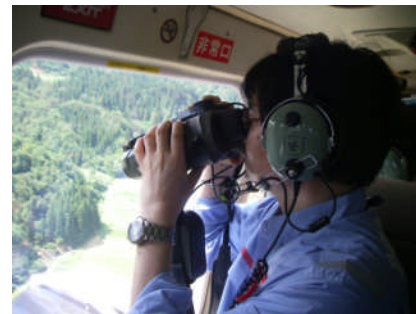
上空からの天然ダム規模計測  
（レーザ距離計）

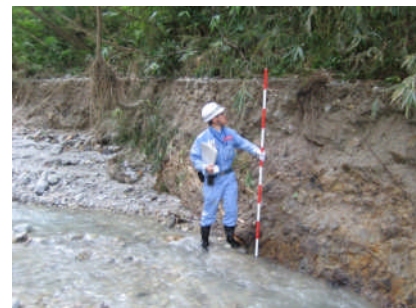
侵食状況計測

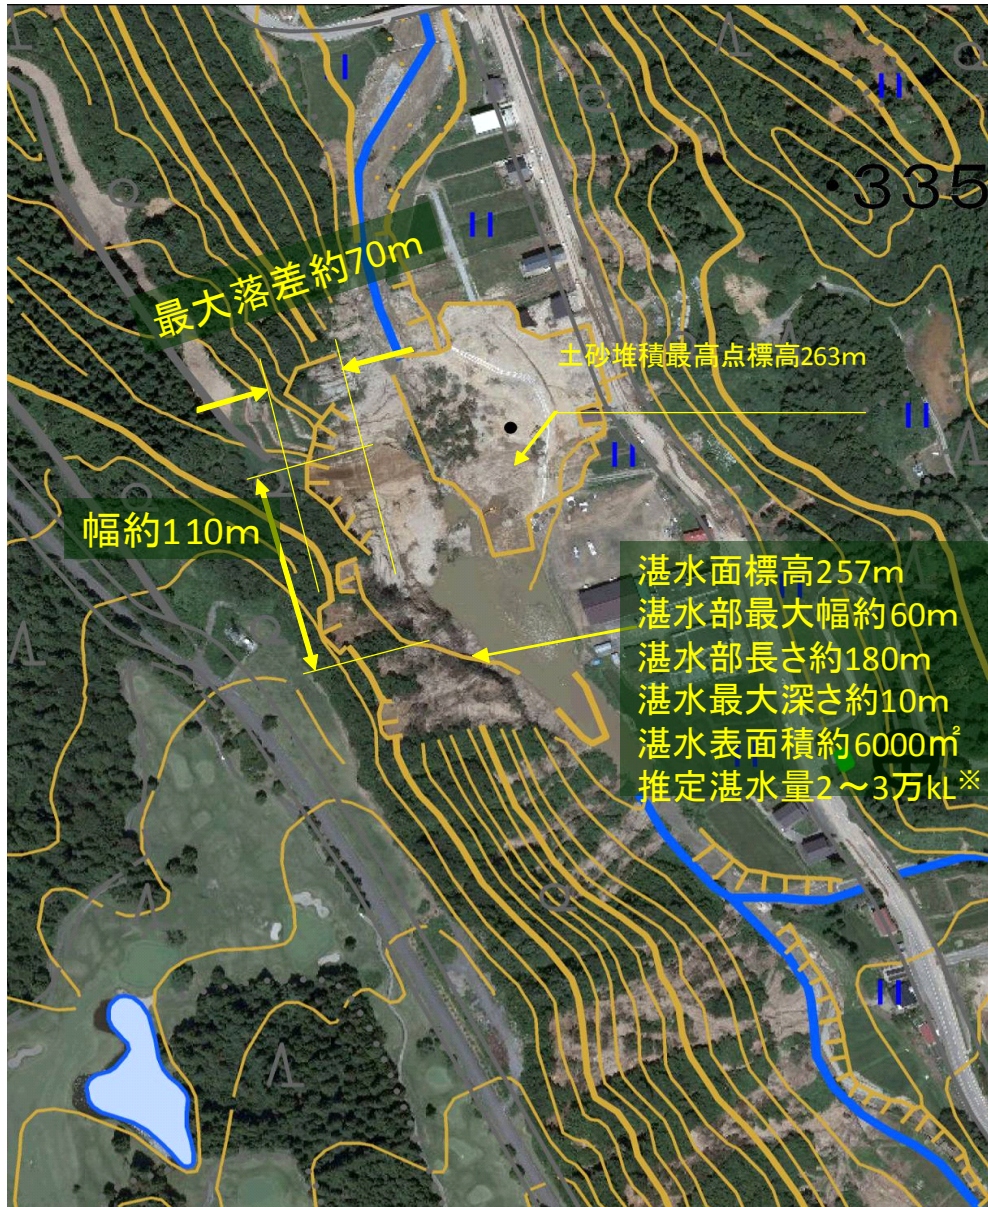
新潟県十日町市丁地区(信濃川水系羽根川)河道閉塞

旧河川部分の土砂堆積部(縦断方向)の標高は253～258mとなっています。低いところを縫って水が越流している状況です。湛水部の水面下にはかなり土砂が堆積していると想定され、実際の湛水量は少ない可能性があります。

※1/25000地形図等から推定した元地形との差分からの概算数値

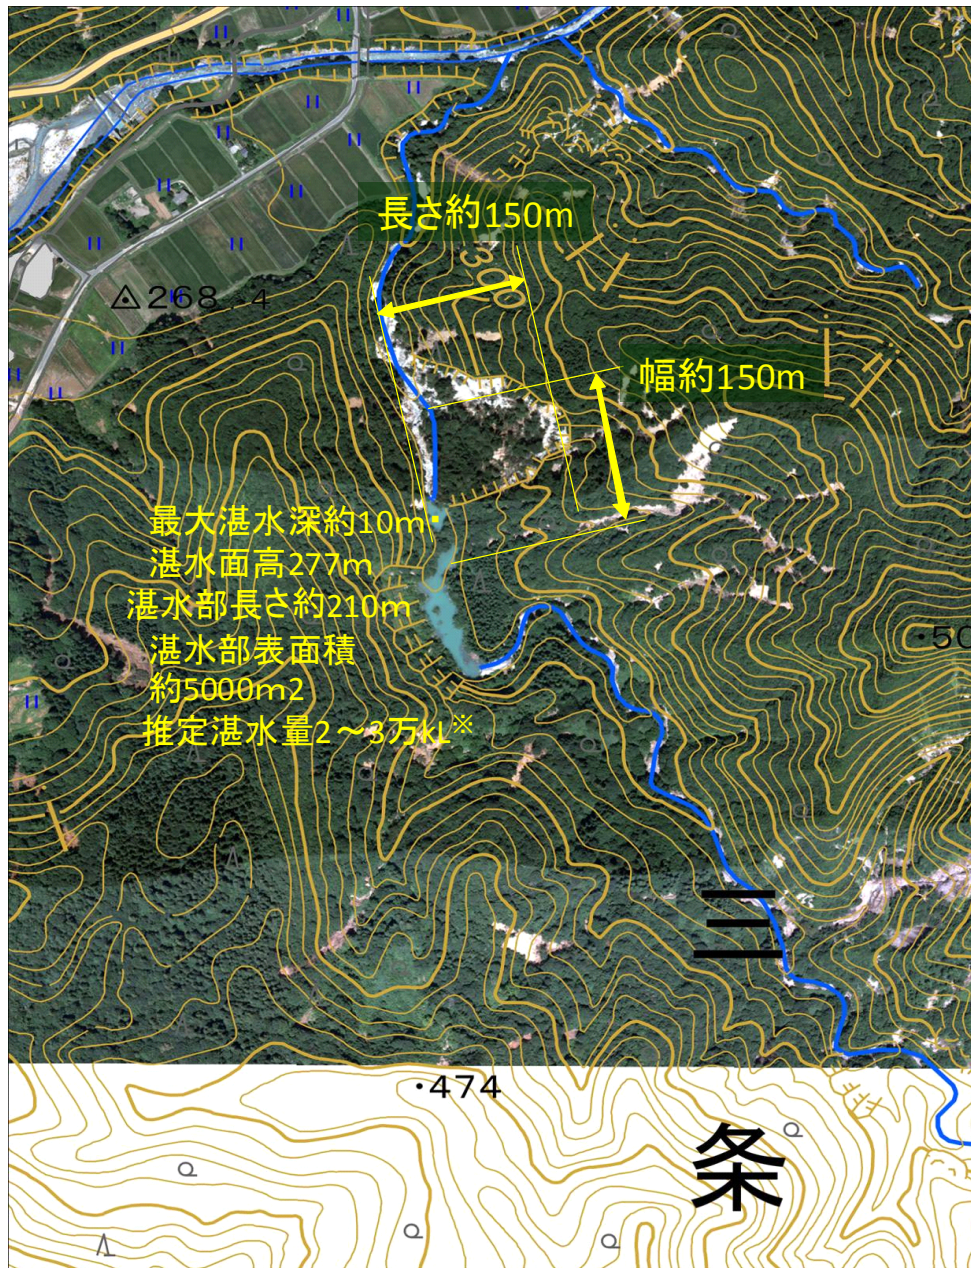
新潟県三条市遅場地区(信濃川水系五十嵐川流域守門川)河道閉塞

※1/25000地形図等から推定した元地形との差分からの概算数値

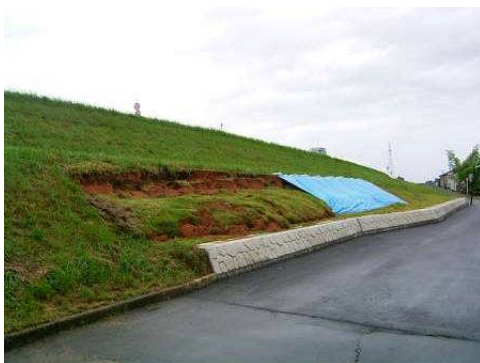
L19.4k 付近 六郷川裏法崩れ状況

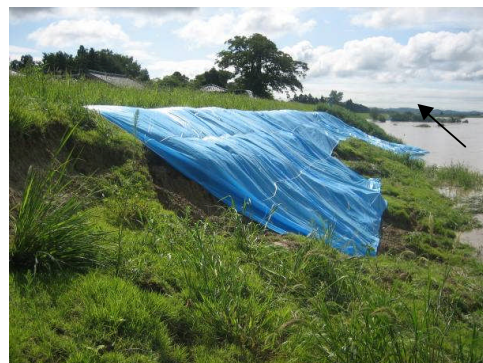
L29.2k 付近堤防川表法崩れ

| 水 系 | 河 川 | 市町村 | 地 点 | | 被 害 状 況 | | 応 急 復 旧 内 容 |
|---|---|---|---|---|---|---|---|
| 阿賀野川 | 阿賀野川 | 阿賀野市 | 左 | 29.2 | 護岸損傷 | L=60m | 【災害復旧採択】 |

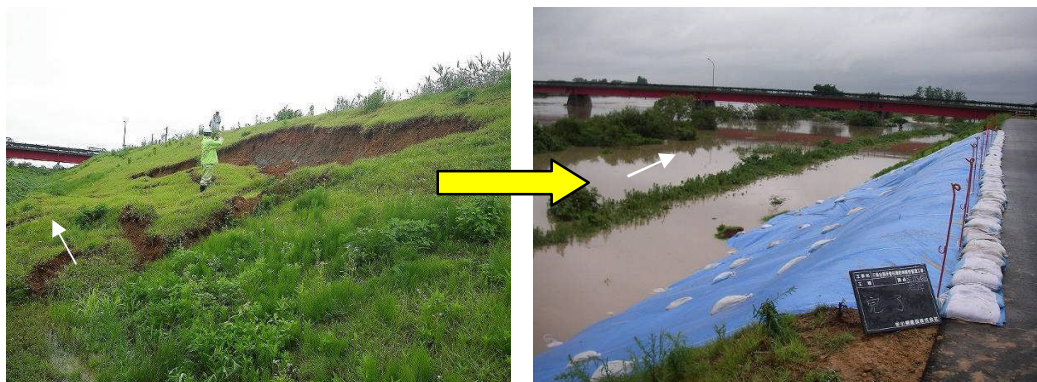
右岸 25.8k+110m 田上町下横場地先

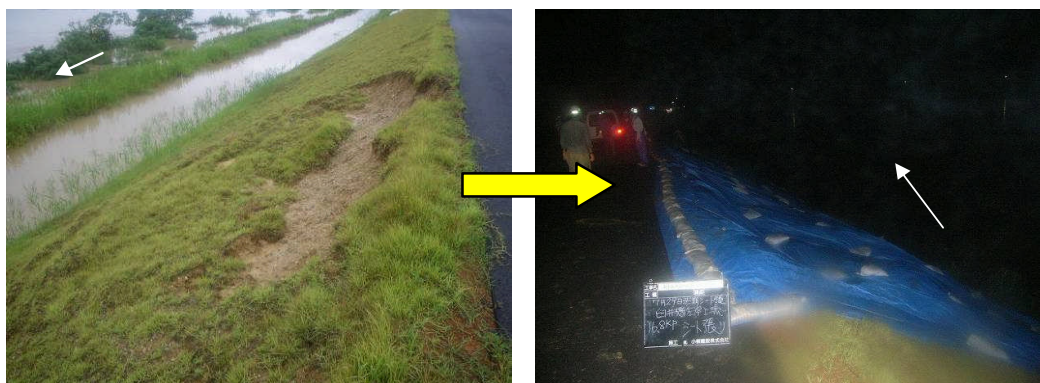
左岸 16.8k 新潟市南区堀掛地先

| 水 系 | 河 川 | 市町村 | 地 点 | | 被 害 状 況 | | 応 急 復 旧 内 容 |
|---|---|---|---|---|---|---|---|
| 信濃川 | 信濃川下流 | 新潟市南区 | 左 | 16. 8 | 法崩れ | L=7m | ブルーシート設置 |
| 信濃川 | 信濃川下流 | 新潟市南区 | 左 | 16. 8<br>+80m | 法面亀裂 | L=10m | ブルーシート設置 【災害復旧採択】 |

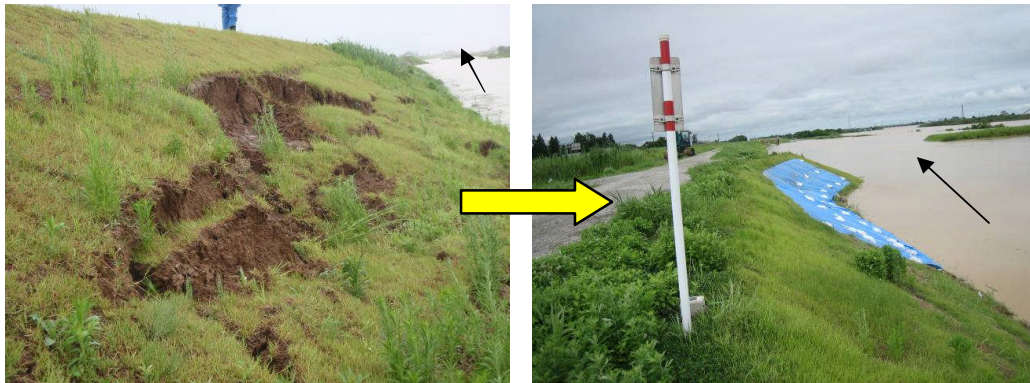
左岸1.0k（長岡市町軽井） 法崩れ

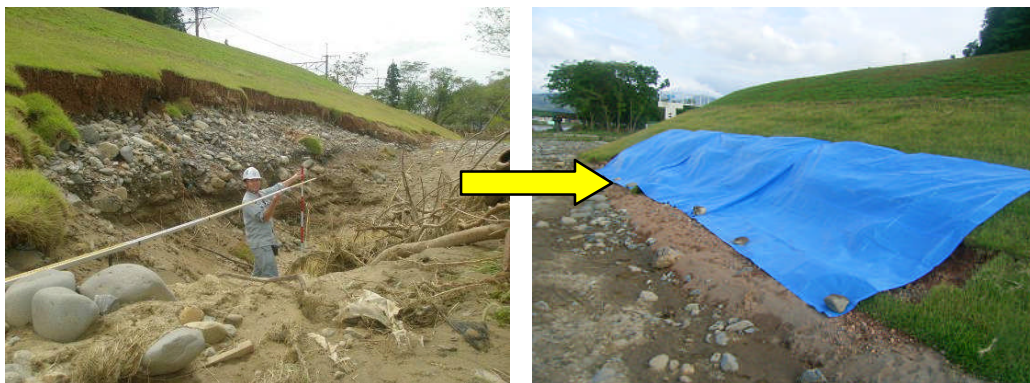
左岸No.127.5付近（魚沼市向山） 管理用通路法尻洗掘

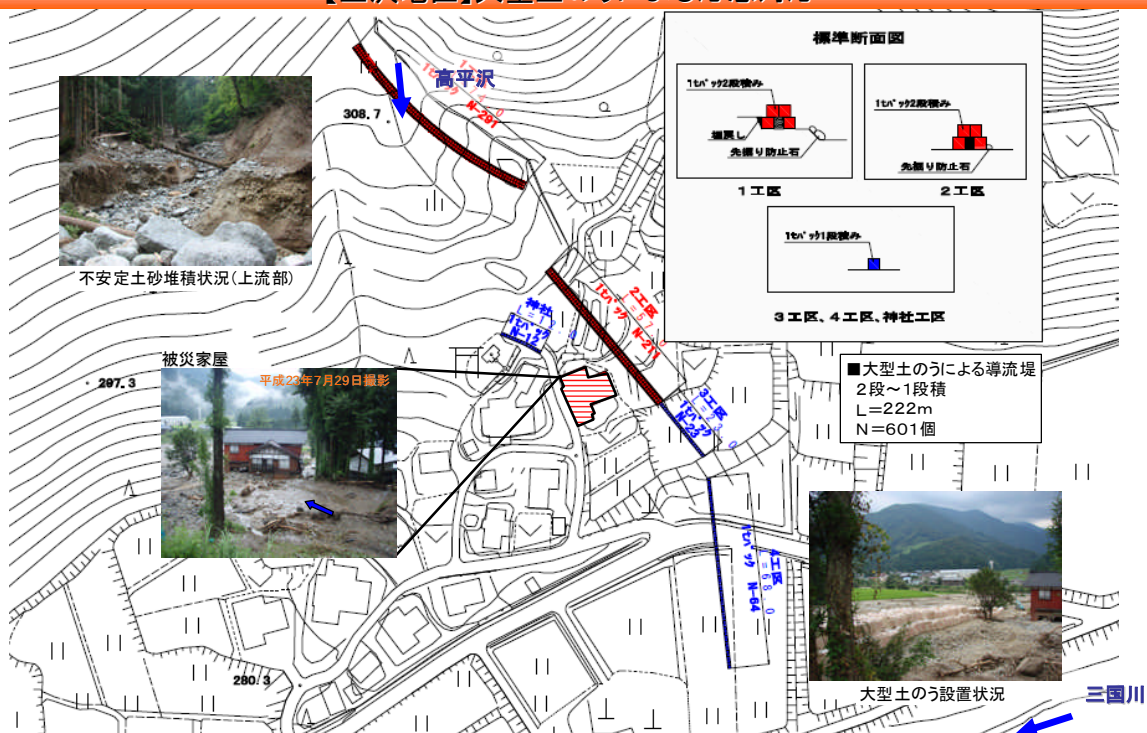
## 【土沢地区】大型土のうによる応急対応

土沢・高平沢、蛭窪沢の2溪流については、砂防施設が無く、引き続き降雨により溪床に堆積した土砂の二次移動が想定されたことから、下流の保全対象に直接土砂が流入にならないよう大型土嚢による道流堤の設置、土石流監視システムを現地に設置し、警戒避難情報を地域に配信する応急対応を行った。

- 7月29日 【土沢】避難勧告発令(16:30) 9世帯、29人  
【小川】避難勧告発令(22:30) 39世帯、133人
- 8月 3日 【土沢】協定業者による応急対応工事着手
- 8月 4日 【小川】協定業者による応急対応工事着手
- 8月 7日 【小川】応急対応工事完了(大型土のう N=601個)
- 8月 9日 【土沢】応急対応工事完了(大型土のう N=195個)
- 8月10日 【土沢・小川】南魚沼市長、湯沢砂防事務所長らによる  
現地確認を実施。
- 8月11日 【土沢・小川】避難勧告解除(9:00)

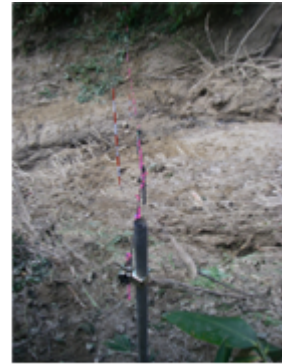
ワイヤーセンサー設置状況

8月 5日 ワイヤセンサー設置、警報装置設置(1箇所)、  
携帯メール自動通知システム設置完了  
※配信先:湯沢砂防事務所、新潟県南魚沼地域  
振興局、南魚沼市、南魚沼市消防団、  
蛭窪地区区長

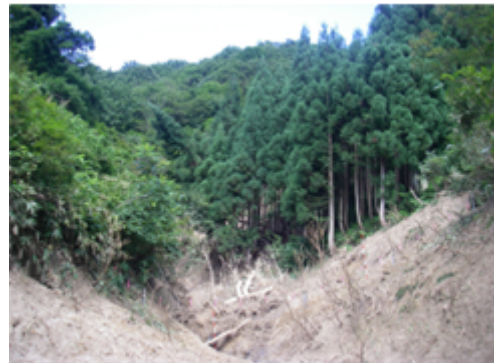
ワイヤーセンサー設置箇所から上流側を望む
