ICT 水中施工部の出来形等施工管理について

栗林地区河道掘削その7 外工事

株式会社 新潟藤田組

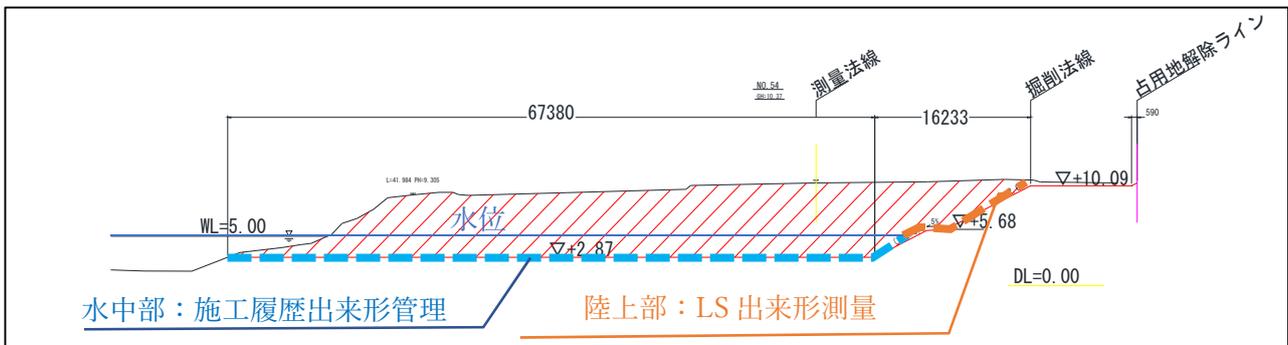
図 - 3 標準断面図

本工事の河道掘削の出来形管理は図 - 3 のとおり主に水中部分となる。水中部分の出来形管理は、ICT建機による施工のため「施工履歴による出来形管理」が適用される。ここで重点項目として下記の 2 点を挙げる。

- ① 水中部掘削出来形の標高値は全点設計値以下で管理する必要がある。
- ② 施工途中や完了後の再施工は困難であるため、日々の出来形管理や土量の管理を確実に行うことが必要である。

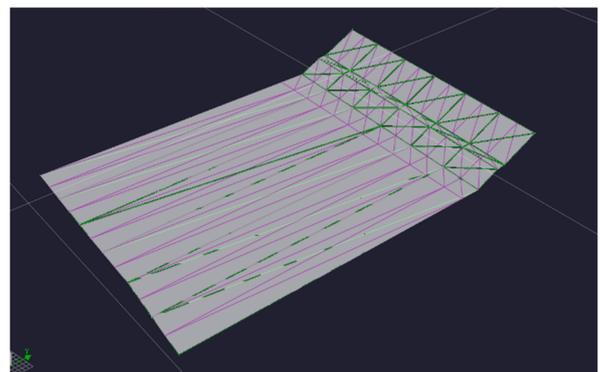
図 - 4 設計データ(重ね合わせ照査)

起工測量及び設計データの作成は隣接工区と擦り付け部・境界部の整合性確保やデータの授受ため、栗林地区 5 工区で一括して同一の測量会社への外注としている。ただし、本工事では 3 次元設計データチェックシートを活用による確認以外に、自社保有 3 次元設計ソフトウェア (TREND-Core) により 3 次元設計データを作成し、外注データとの重ね合わせによる照査 (図 - 4) も実施した。図中緑線が外注データ、紫線が自社データを表す。

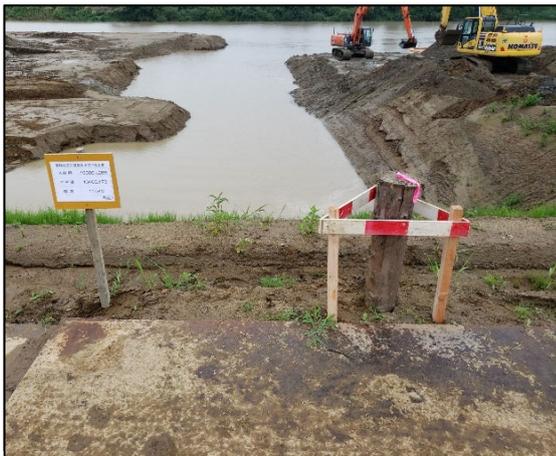
表 - 1 ICT 建機刃先点検記録表

陸上部の出来形管理は直接測量により確認できるのに対し、施工履歴による水中部(不可視部)の出来形管理では、ICT 建機の刃先の軌跡がそのまま出来形値となる。このため、施工履歴による出来形管理では ICT 建機の GPS 座標値の精度確認だけでなく、確認した座標値の記録が重要である。本工事では「トータルステーションにより設置した確認点(写真-1)」と、「ICT 建機の刃先座標値」を日々の施工開始前に比較確認し、ICT 建機の GPS 補正及び記録を行った。誤差値は±5 cm までを基準値とし日々の点検記録を管理図表として管理した。これにより、水中部における不可視部の出来形精度を確保し、施工後も確認することができた。

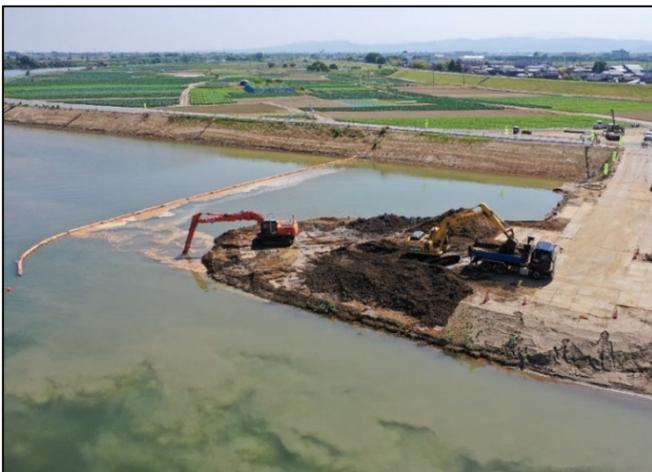
写真 - 2 ICT バックホウによる水中掘削

水中部の掘削は写真-2のように、ICT 建機が後退しながら掘削を進めていくため、仮に出来形を満足しない箇所があっても後戻りし手直を行うことは困難である。このため本工事では日々の施工終了後に、①ICT 建機から履歴データを取り出し→②出来形値の確認→③基準値外箇所があった場合は、翌日朝礼後にオペレーターとの打ち合わせ→④再度掘削、の順序により施工した。出来形の確認では自社保有の点群処理ソフト(TREND-Point)による出来形確認を行っている。また、日々の掘削範囲は前日の施工箇所に来出来形不良点があった場合でも再施工できる範囲で行っている。

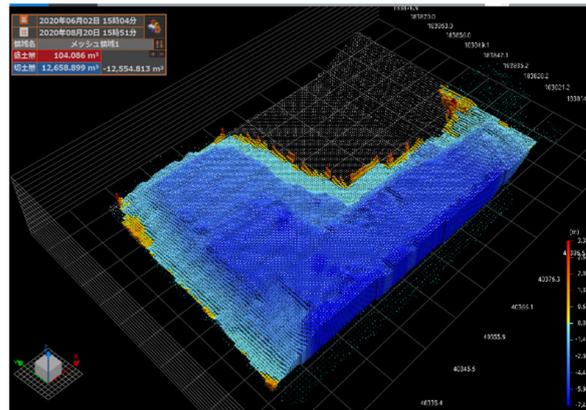
図 - 5 施工履歴掘削土量確認画面

水中部の掘削では、流水や浮力の影響により掘削時にバックホウのバケット内の土砂が水中に離散・沈下しやすく、施工履歴で確認した掘削土量>実際の掘削土量となることが多い。このため、当現場では①施工履歴による掘削土量(前日残土量 - 当日残土量で計算)と②土砂運搬の実績土量を日々比較した。①履歴土量>②運搬土量となる場合には、ICT 建機の履歴上では掘削完了となっても水中に沈下した土量が多く運搬土量が減少していると判断できる。この場合はオペレーターと打合せを行い、掘削完了箇所に対して基準高-400 mmを目安に不足土量分を再掘削することで、①履歴土量=②運搬土量となるように調整した。
