天神林地区護岸工事の創意工夫について

天神林地区護岸工事

株式会社吉田建設

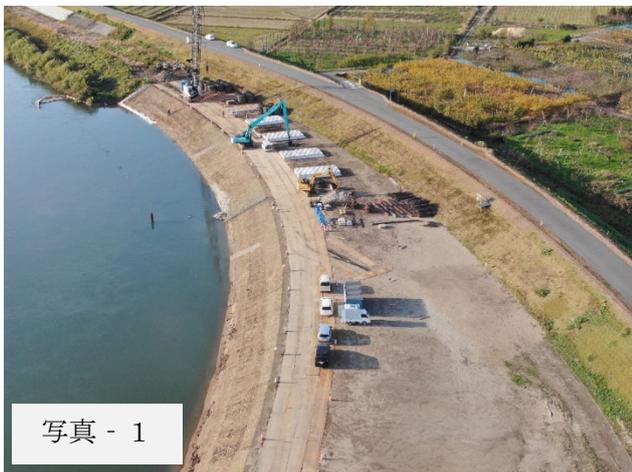
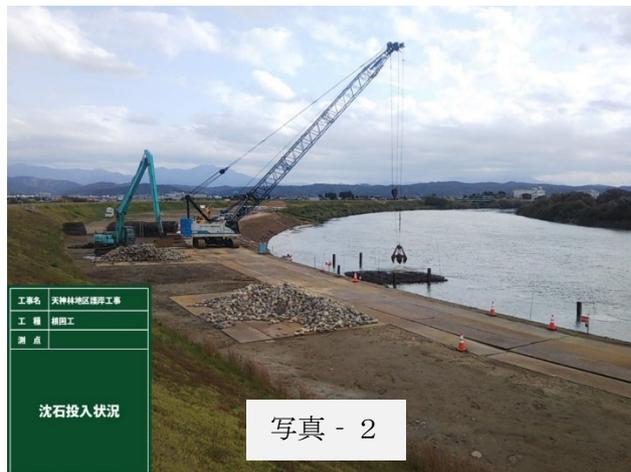
工事用道路の敷鉄板は2枚敷(幅3m)であるが、大型連節ブロック(水中吊落とし)や根固工で使用する100t吊クローラクレーンの重機足場としては狭いため、施工箇所全体の敷鉄板を4枚敷(幅6m)にしました。これにより、クローラクレーンの足場が安定し、鉄板を敷替えることなく、資材運搬車両のすれ違いや余裕をもって搬入・積み下ろしができ、施工性・安全性が向上しました。(写真-1・2)

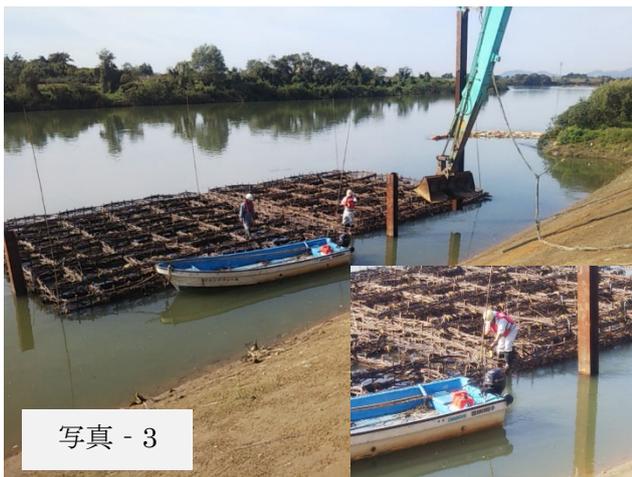
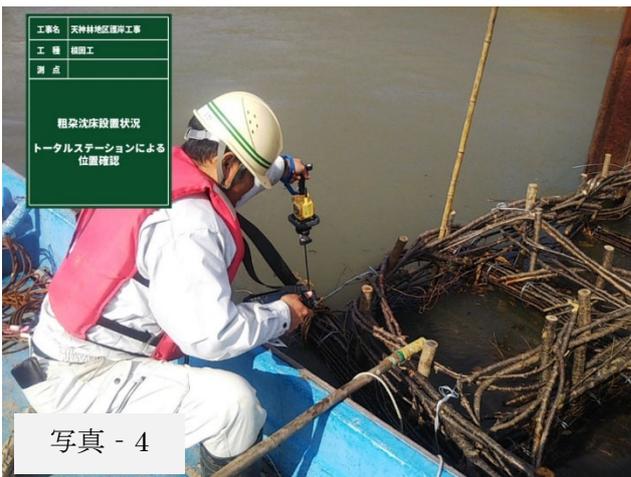
粗朶沈床の設置において、所定の位置に浮かべるために位置出しを行うが、河川上のため丁張が設置できず、施工箇所がカーブしているため、テープを用いて法面からの離れの距離では方向が出せないため、トータルステーションから導き出される位置をローバにて粗朶沈床の4隅の座標を確認することで、設置位置の精度があがり、施工性や出来形が向上しました。(写真-3・4)

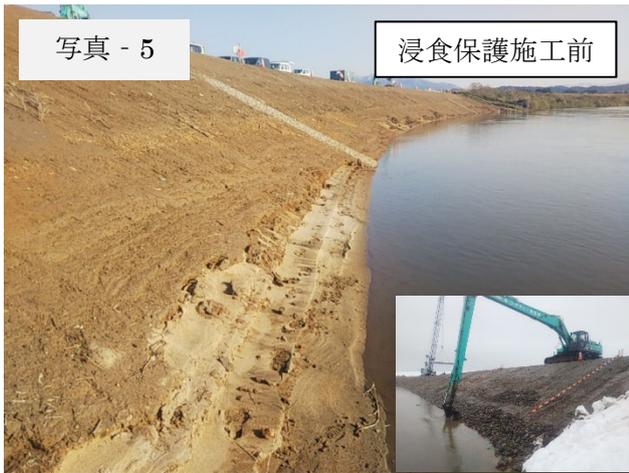
写真 - 5

浸食保護施工前

護岸法面の水中部が砂質土のため、雨水や川の水位の上げ下げによって法面が浸食されるため、栗石にて法面を被覆しました。これにより、法面の安定と護岸工の大型連節ブロック張の品質・出来形向上となりました。(写真-5・6)

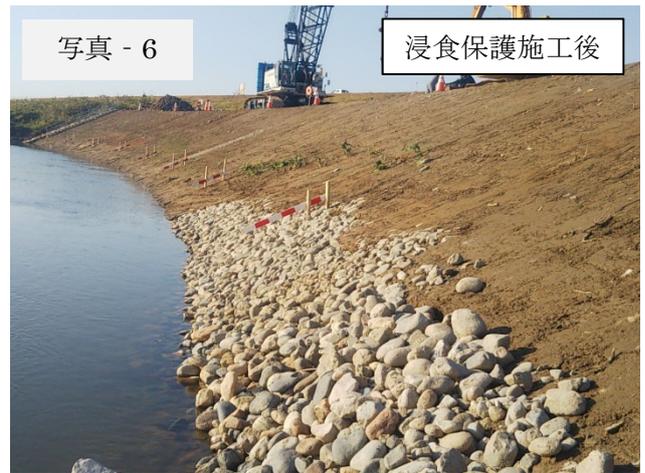
写真 - 6

浸食保護施工後

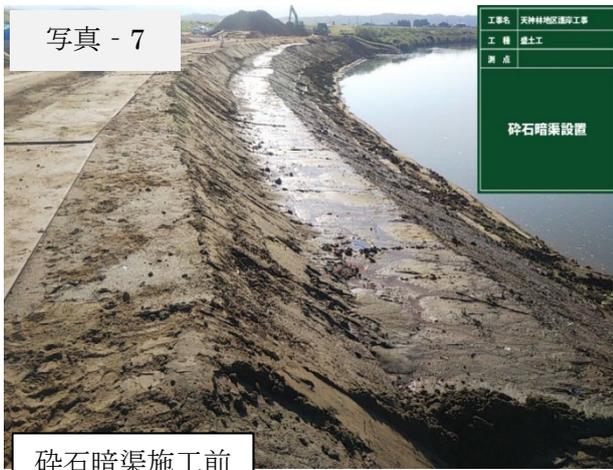
写真 - 7

碎石暗渠施工前

護岸盛土部の川側の面は粘性土で堤防側は砂及び砂混じり粘性土のため、雨水や湧水の逃げ場がなく、飽和状態となった水が川側の面の粘性土に染み込み法面を緩めてしまうので、碎石による暗渠を法面に対して縦断方向と横断方向に3箇所設置して川へ流しました。これにより、盛土法面が安定し崩落することなく、盛土の品質向上と大型連節ブロックを施工するうえで、施工性・出来形・品質向上になりました。(写真 - 7・8) (図 - 1・2)

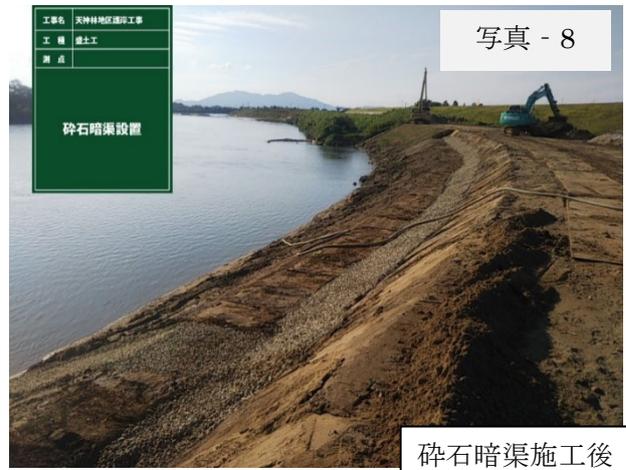
写真 - 8

碎石暗渠施工後

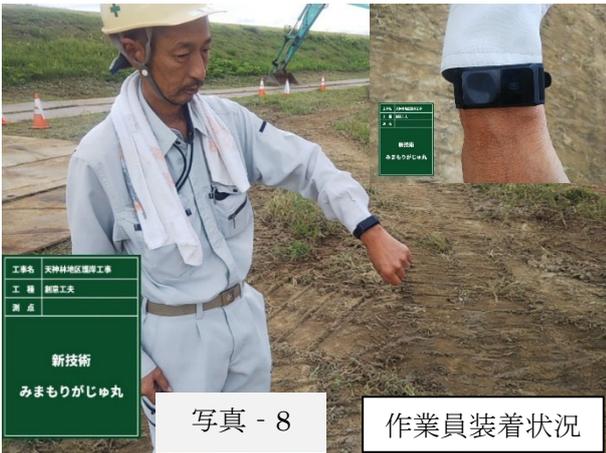
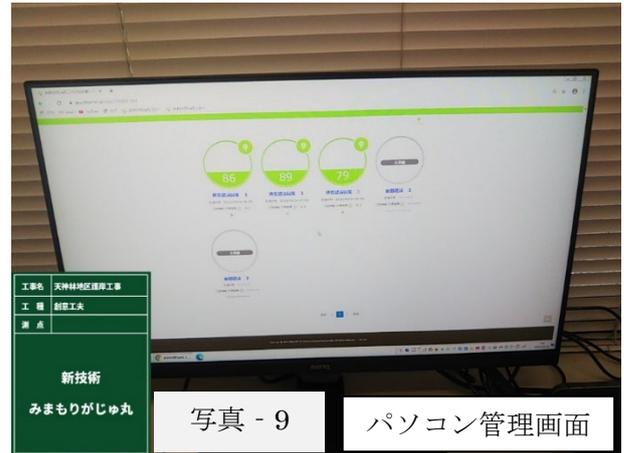
作業員の体調確認を現場代理人等が常時確認するのは難しく、定期的に見回りを行っていましたが、今回導入したみまもりがじゅ丸は、作業員の脈拍から導出される「熱ストレス」指数をリアルタイムで把握することで、熱中症の恐れを早期に判断し、体調管理が行えました。また、現場事務所のパソコン上で常時確認ができるので、定期的な見回りですむため、別な作業に時間を費やすことができ、作業効率がアップしました。(写真 - 7・8)
