(様式—1) 信濃川下流工事施工研究発表会

1	表題(課題)名	全周回転式掘削機による地中障害物除去	
2	工事(業務)名	金衛町ブロック製作ヤード整備外工事	
3	受注者名	株式会社 小野組	
4	工期	令和3年8月4日～令和4年3月31日	
5	担当技術者(立場)名	現場代理人	(おがた ゆういち) 緒形 勇一
6	担当主任監督(調査)員	関屋出張所長	
7	課題区分名	⑤施工管理 ()	
8	工事(業務)概要	金衛町工区のブロック製作ヤードの空洞化対策を行い、ヤードを整備して堤防の倒壊防止・安全性の向上を行うものである。	
9	【施工における 課題・問題点 等】		
	<p>空洞化の原因として想定されたのが、ヤード沖側に設置されている重力式擁壁の目地材欠損部等で隙間が発生し、そこからヤード内の砂が波浪の影響により吸い出されたのが原因とされた。</p> <p>そこで、当工事では空洞化対策として、重力式擁壁脇の被覆コンクリート下の地盤を砂から碎石への置換工、被覆コンクリート端部の遮水矢板を行う工事であった。</p> <p>東側の遮水矢板(ハット型鋼矢板、L=6.0m)124枚の内、11枚目をバイブロハンマーで打設中、地中障害物に当り、打設不可能な状態となった。</p> <p>本報告は地中障害物に対する調査・対策工について報告を行うものである。</p>		
10	【実施内容】		
	<p>①地中障害物の現状調査</p> <p>矢板の打設が不可能な場所をバックホウで試掘を行った所、既設の海岸コンクリートブロック(テトラポット)と思われるものが確認された。</p> <p>そこで、東側の遮水矢板全体(L=111.6m)の障害物の有無を確認するため、矢板法線上で3.6mピッチ(4枚ピッチ)に試し打ちを行った。また、障害物がある箇所は、矢板法線上から離れた場所まで試し打ちを行い、工区全体の障害物について現状把握を行った。</p> <p>調査の結果、遮水矢板施工区間の1/3の割合で障害物の存在が確認でき、深さは2.0m～4.5m程度であった。また、矢板法線上から離れた位置では3.0m程度まで障害物が確認された。</p> <p>②対策工の検討</p> <p>遮水矢板の施工箇所全般で障害物の有無・深さを確認した後、対策工の検討を行った。工法としては、下記の工法が考えられた。</p> <ol style="list-style-type: none"> 1) オープン掘削による地中障害物除去 ⇒ 深度が深い場合、撤去できない可能性がある。 2) 硬質地盤クリア工法による鋼矢板打込み ⇒ 遮水矢板の規格が貧弱なため、施工不可。 3) ダウンザホールハンマー工法による障害物除去 ⇒ ハンマーが障害物から逃げる懸念あり。 4) 全周回転式掘削機による地中障害物除去 ⇒ 撤去作業が

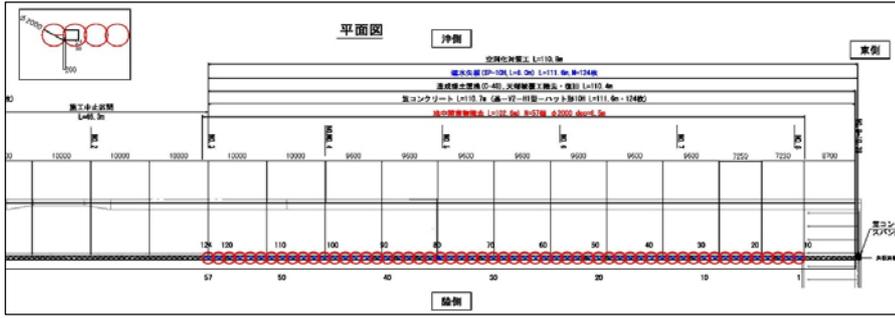
図1：鋼矢板先行置換工（平面図）

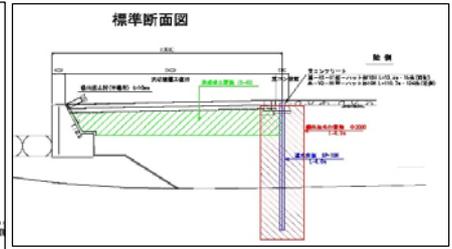
図2：鋼矢板先行置換工（断面図）

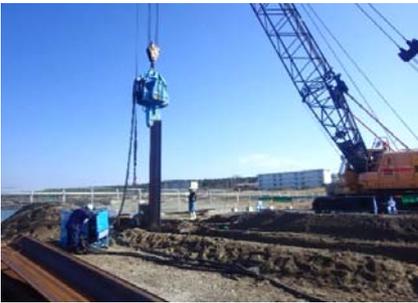
写真1：遮水矢板高止まり状況

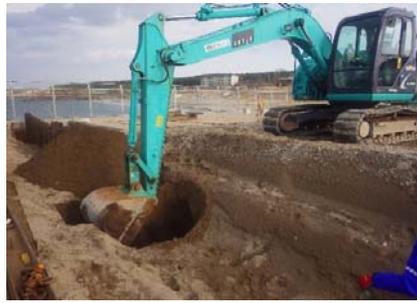
写真2：遮水矢板試掘状況

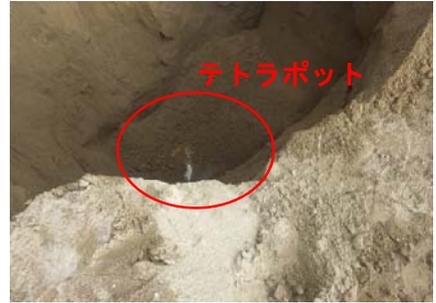
写真3：障害物の状況

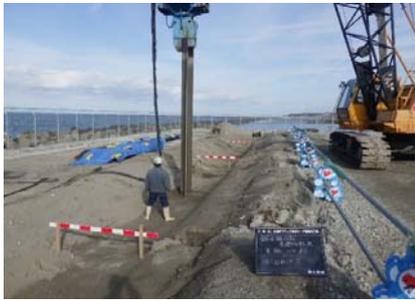
写真4：試し打ち状況

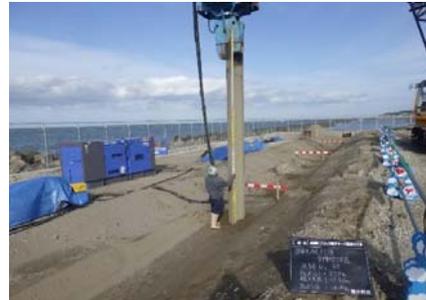
写真5：試し打ち高止まり状況

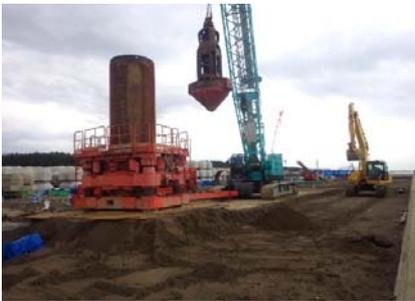
写真6：全周回転式掘削機

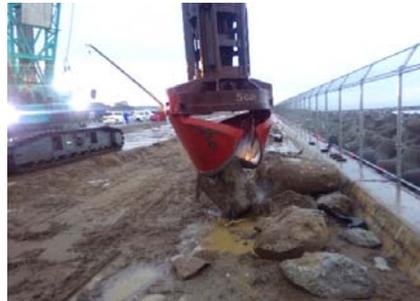
写真7：テトラポット撤去状況

11	【実施結果】		
	<p>試し打ちによる想定通り、矢板施工箇所の各所からテトラポットのコンクリート片が除去できた。障害物を完全に除去できたことにより、矢板打設作業はスムーズに行えて厳しい工期であったが工事を完成することができた。</p>

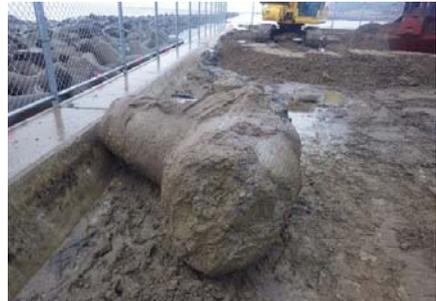
写真8：テトラポット撤去集積
