(様式—1) 信濃川下流工事施工研究発表会

1	表題(課題)名	飛砂堆積量把握マーキング	
2	工事(業務)名	R3 信濃川下流管内CCTV設備更新工事	
3	受注者名	双峰通信工業株式会社	
4	工期	令和 3年 7月17日 ~ 令和 4年 3月25日	
5	担当技術者(立場)名	主任技術者・現場代理人	(よしい ひろし) 吉井 宏
6	担当主任監督(調査)員	建設専門官	
7	課題区分名	⑨その他	(創意工夫)
8	工事(業務)概要	海岸監視用CCTVカメラ更新工事。	
9	【施工における 課題・問題点 等】		
	<p>・五十嵐浜CCTV設備に附帯する既設コンクリート柱には飛砂が2.2m堆積していた。 またコンクリート柱に装柱されていた一部の機器は飛砂堆積により扉の開閉が困難な状況であった。 今後、飛砂の堆積により機器運用に支障が及ぶ恐れが十分考えられるため砂がどの程度堆積したのか目視である程度把握出来る様に工夫を行った。</p>		
10	【実施内容】		
	<p>・飛砂の堆積量が目視で判断出来る様にコンクリート柱の地際から1mの高さに赤いラインと「1m」の文字を入れました。</p>		
11	【実施結果】		
	<p>・現在、飛砂の堆積はさほど有りませんが今後年数を重ねていくと飛砂の堆積が十分考えられます。今回は目視で砂の堆積量を把握出来る様に工夫を行いました。今後の課題としては定期的に飛砂堆積量を確認し取り除く仕組みを構築することが必要だと考えます。</p>

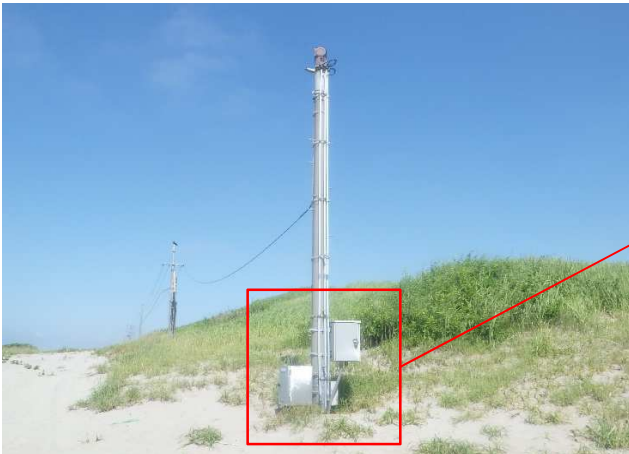
全景写真

施工前の更新設備の状況（五十嵐浜CCTV）

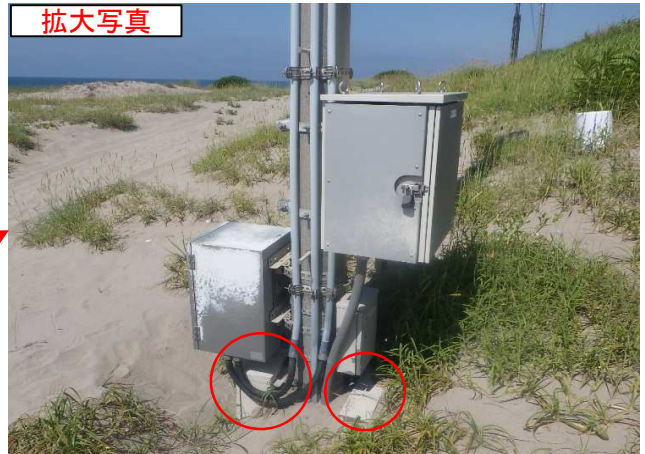
拡大写真

飛砂堆積により扉が開かない状態
※赤丸内、機器が飛砂に埋没している

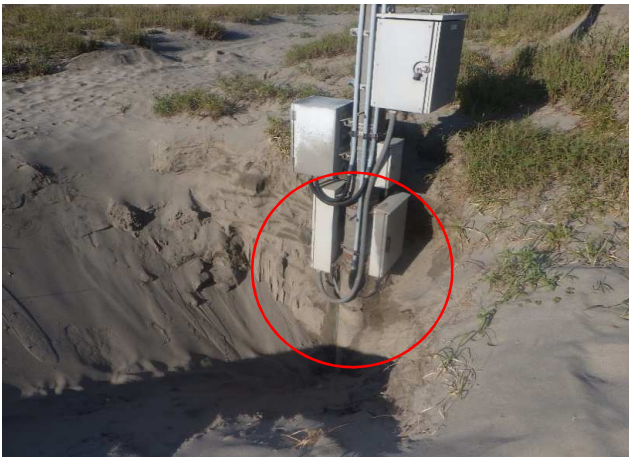
飛砂により埋没した設備

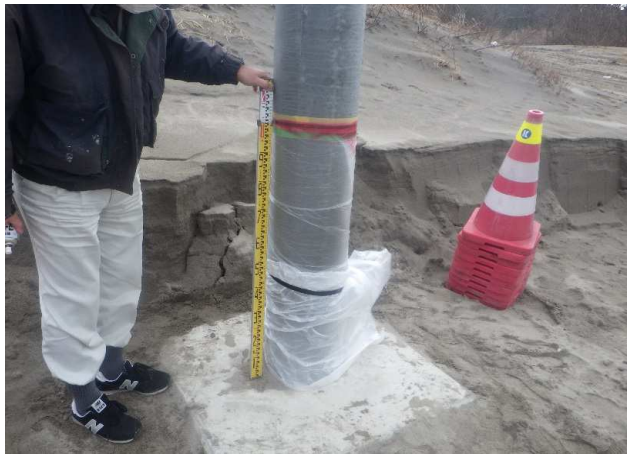
地際より高さ1mに赤マーキング実施

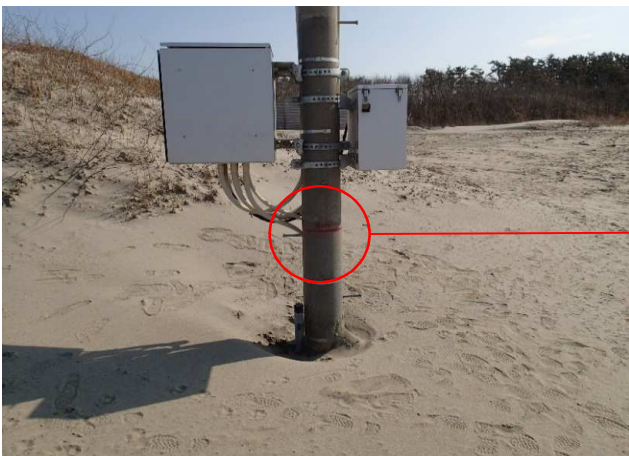
現在のCCTV柱の飛砂堆積状態
※赤丸内、今回の創意工夫
