関屋分水路の河道掘削について ②

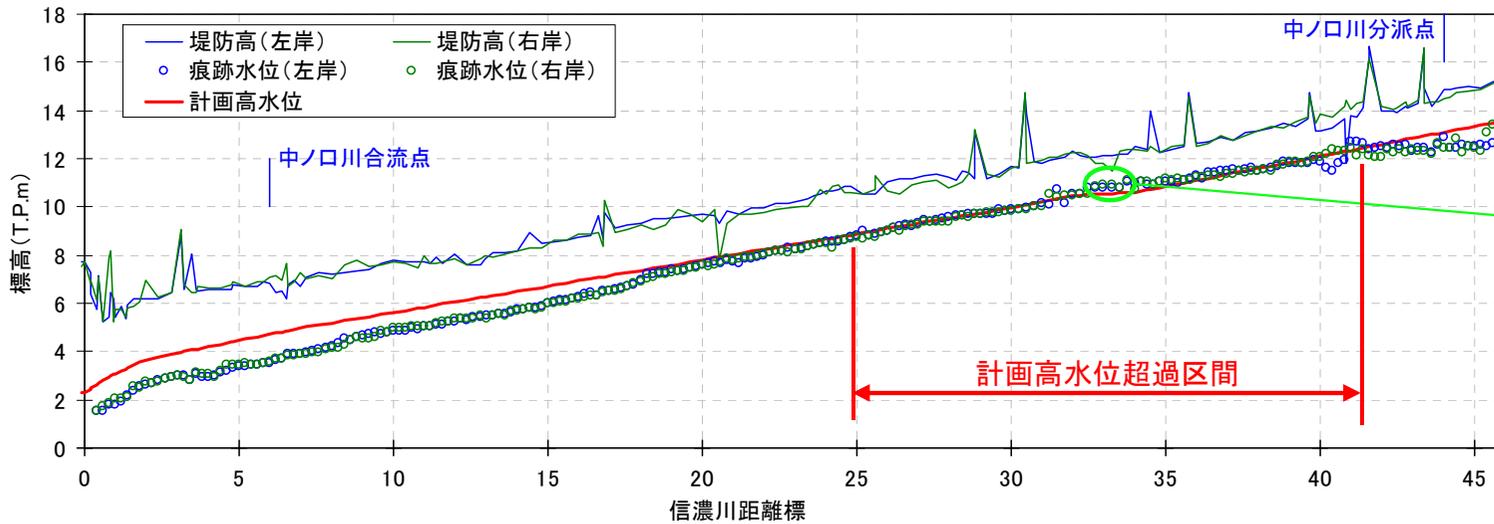
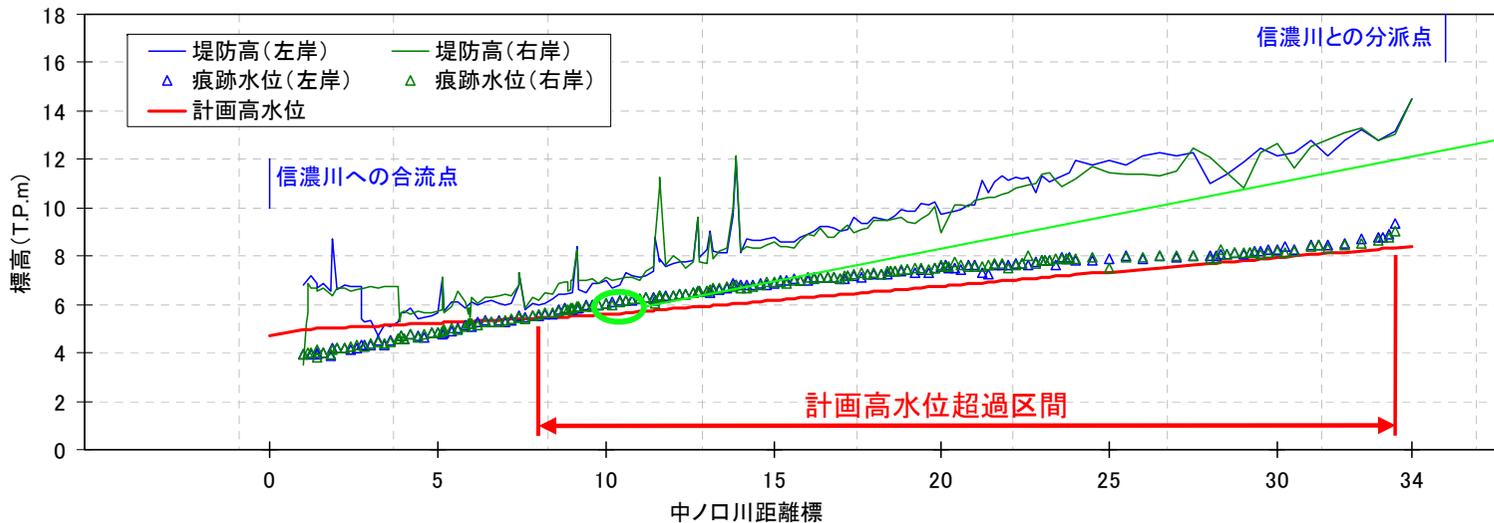
図1 平成23年7月洪水 信濃川・中ノ口川洪水痕跡縦断図

・平成23年7月洪水では、信濃川の一部区間で、計画高水位を超過しました。また、支川中ノ口川の下流区間は、洪水のピーク水位が計画高水位を超え、堤防天端近くに達する危険な状態となったため、内水排水の調整を実施しました。

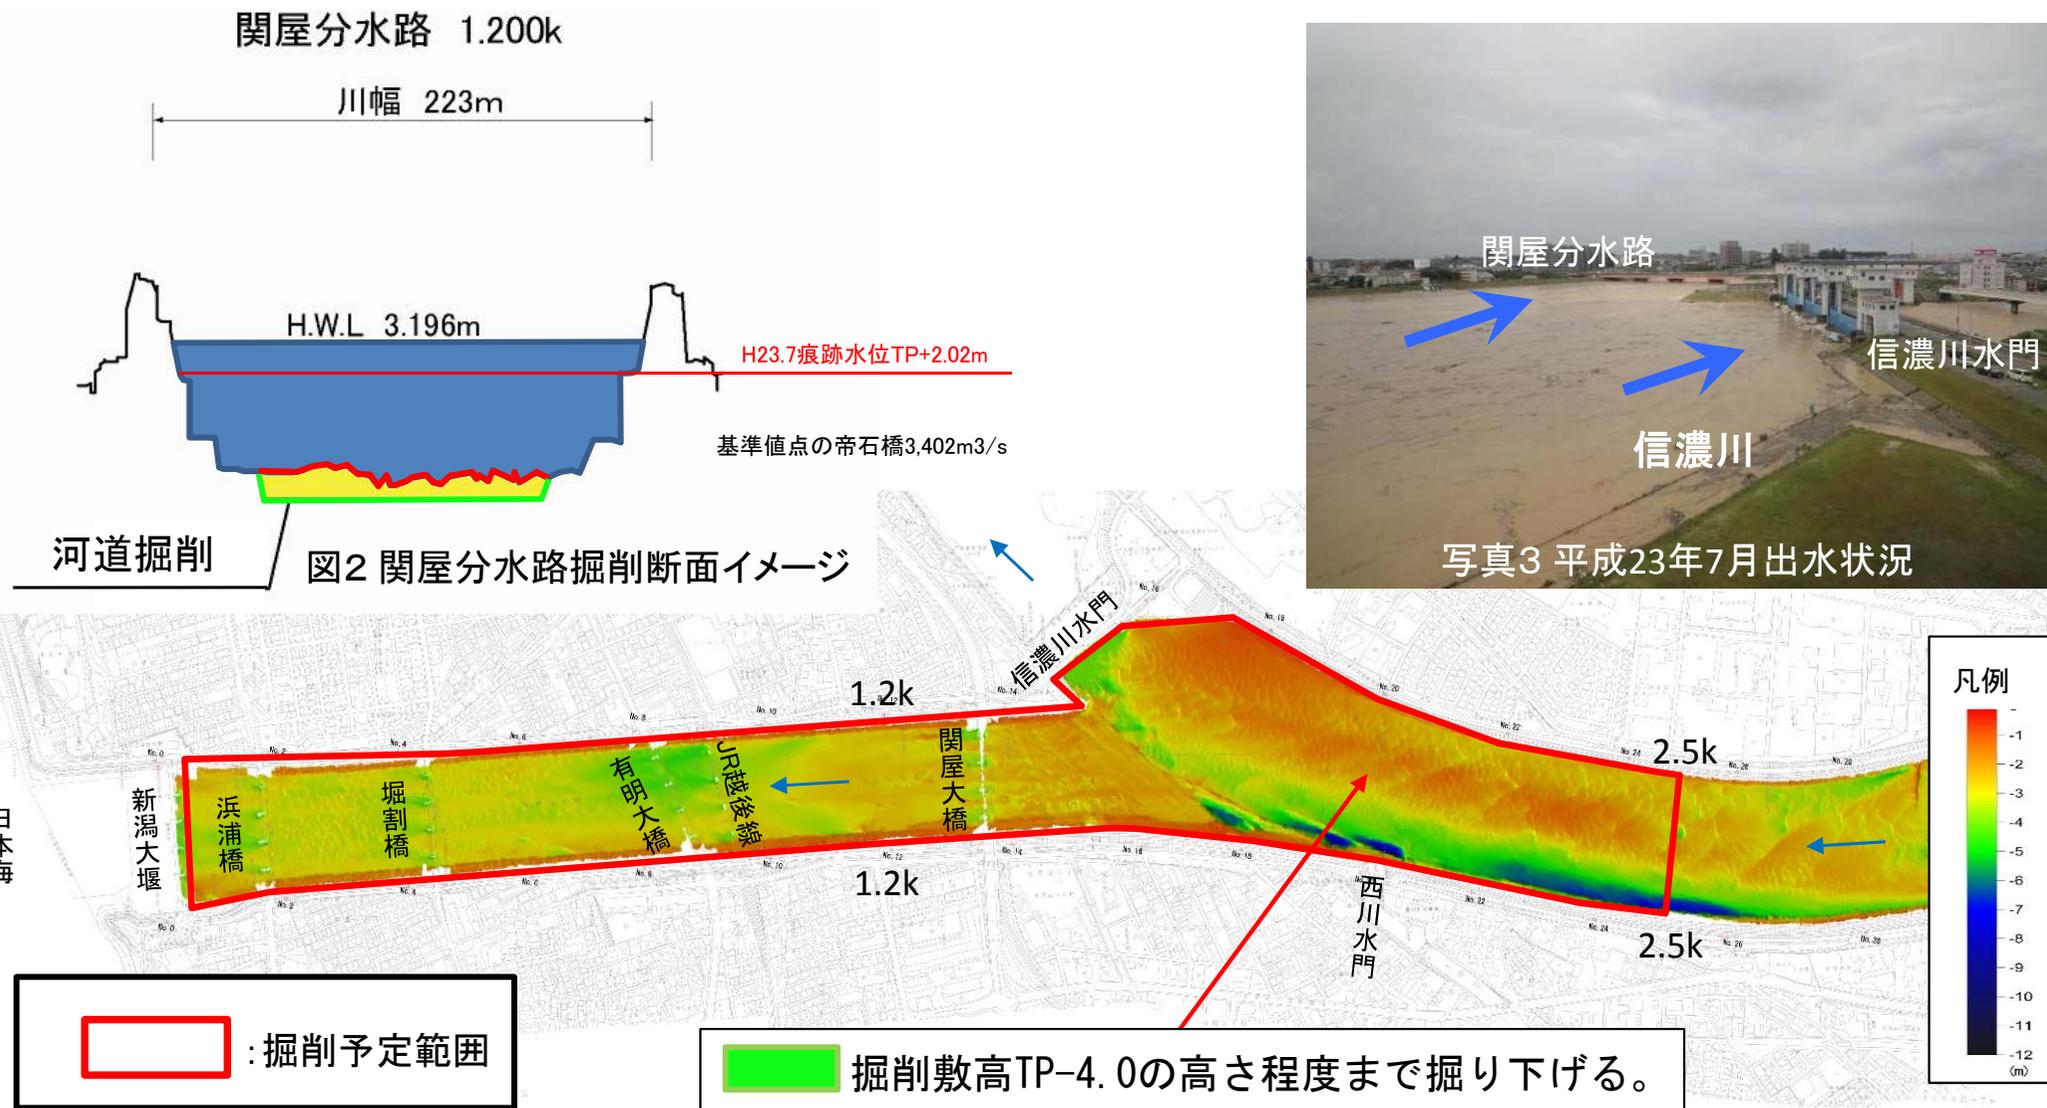
図3 信濃川下流グラデーション段彩図 (H23. 12計測)

- 平成23年7月出水においては、HWL以下で流下させることができましたが、支川中ノロ川や上流側の水位をさらに下げするため、中ノロ川合流点より下流側において河床高の高い所をさらに掘り下げる必要があります。
