## 平成23年7月新潟・福島豪雨水害を教訓とする今後の治水方策について【参考資料集】

平成23年12月

## 2. 降雨特性:H23年7月 新潟・福島豪雨災害 等雨量線図(累計雨量)

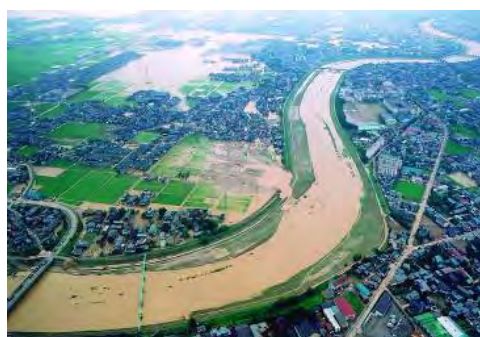
五十嵐川の破堤箇所 三条市

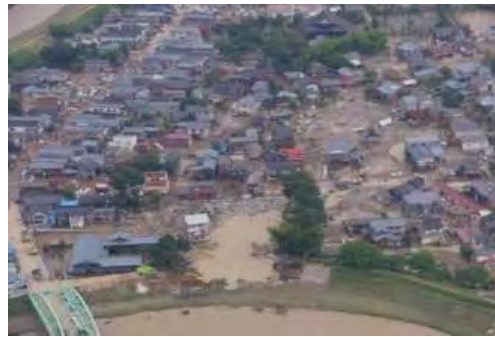
刈谷田川の破堤箇所 長岡市(旧中之島町)

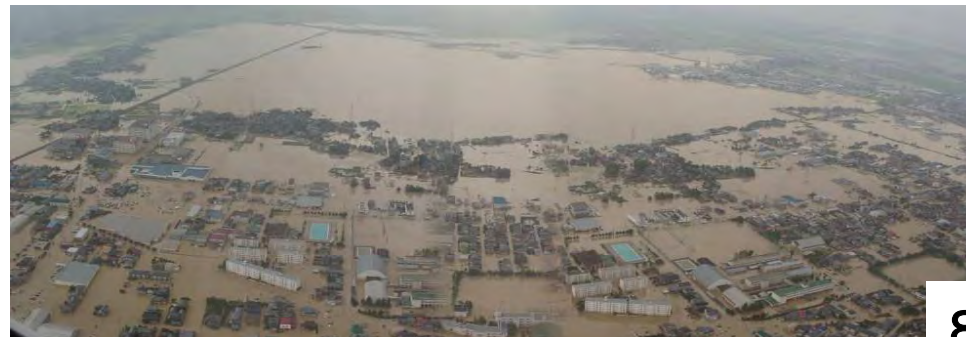
三条市内の浸水状況

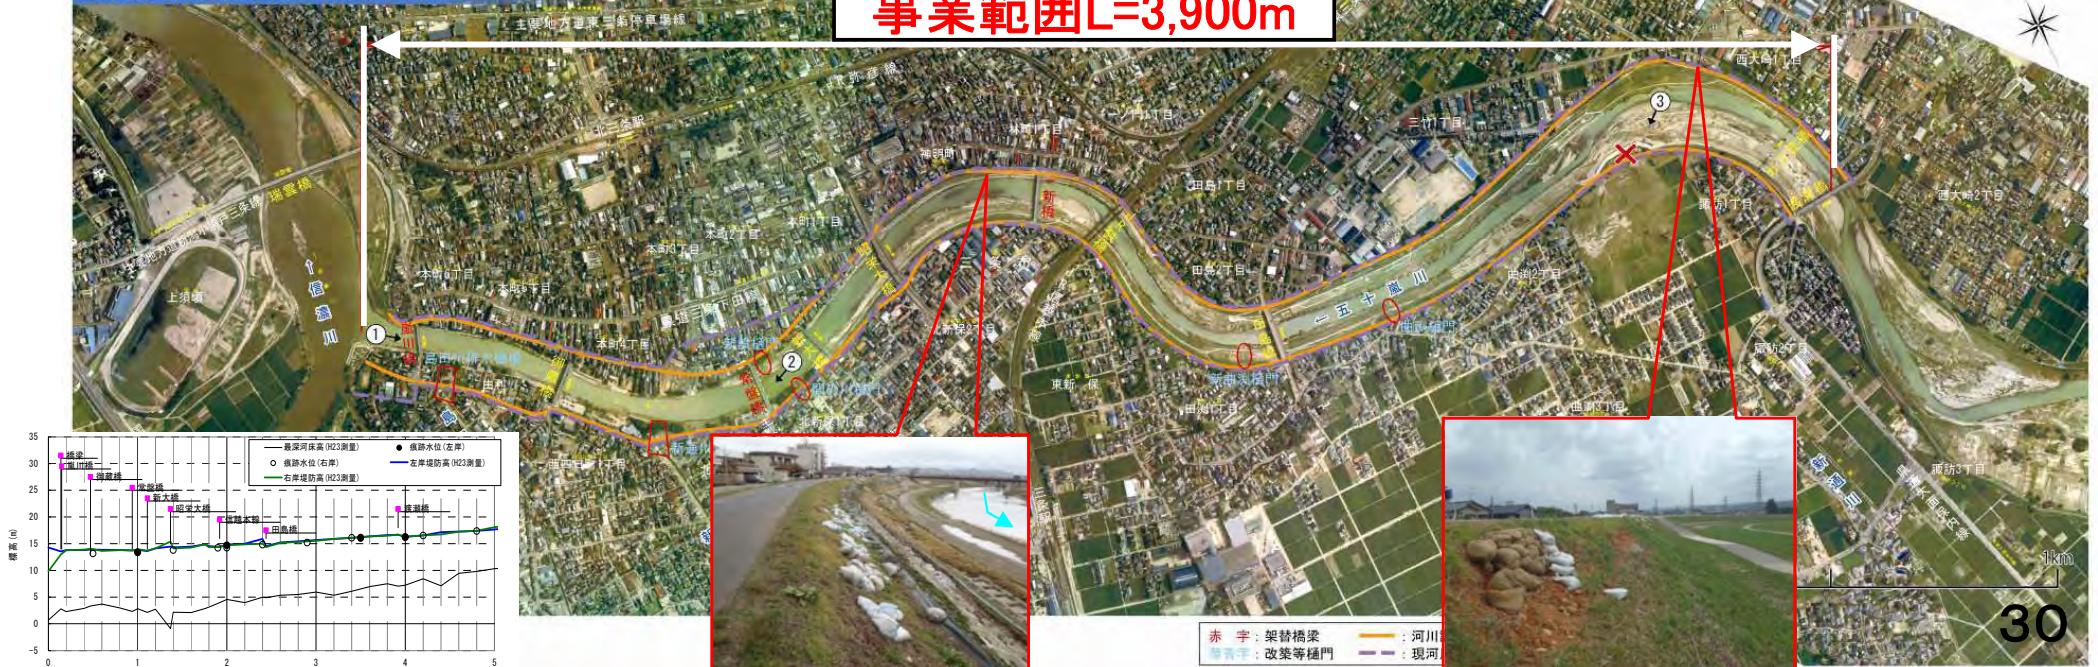
五十嵐川災害復旧助成事業計画平面図

事業範囲L=3,900m

このため改良復旧事業である助成事業が採択され、300棟以上の家屋補償を伴った河道拡幅、橋梁の架替、排水機場の改築等を実施した。

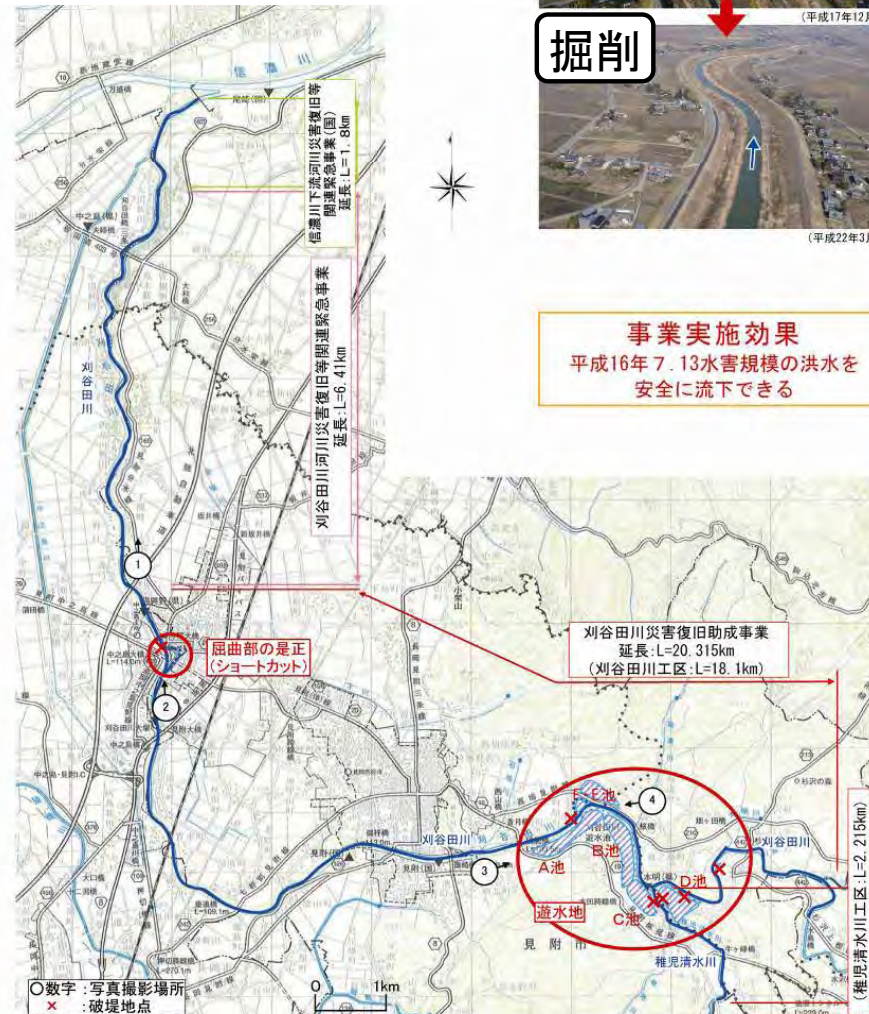
遊水地は、洪水時に河川水を一時的に流入させて貯める施設で、これにより下流部の水位を低下させ、洪水被害を防止・軽減することができます。

越流堤は河川水を遊水地に流入させるための施設で、堤防高から2～3m低い位置に設けます。越流堤はコンクリートで被覆し、越流に耐える構造としています。

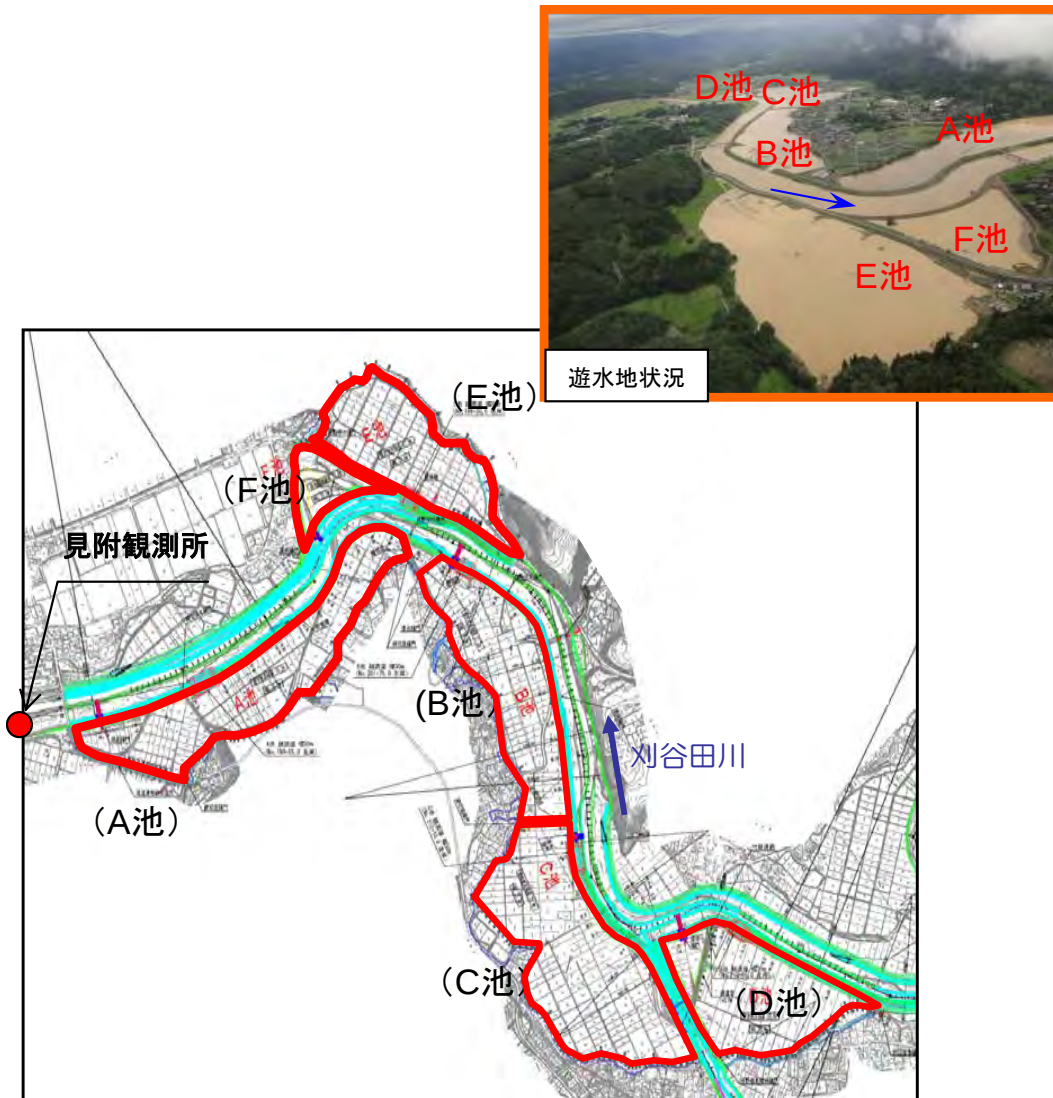
見附観測所地点において

- 刈谷田川遊水地により、概ね $180\text{m}^3/\text{s}$ の調節効果が発揮されたと推定
- 刈谷田川ダムと合わせて、合計 $280\text{m}^3/\text{s}$ の調節効果が発揮されたと推定される

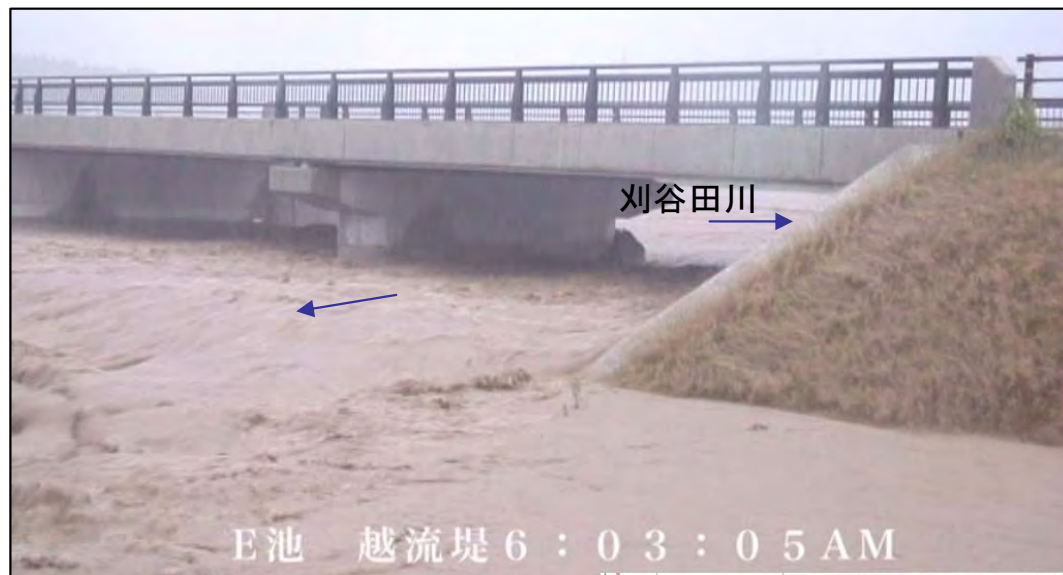
【刈谷田川遊水地(E池)流入状況：7月30日6時03分】

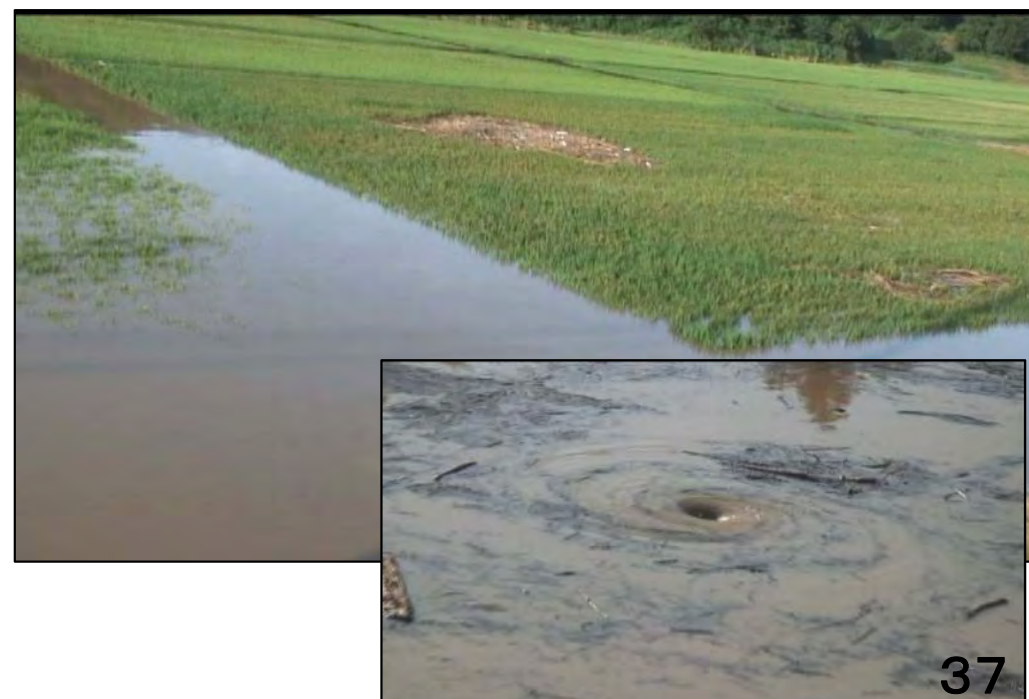
【刈谷田川遊水地(E池)排水状況：7月30日17時31分】

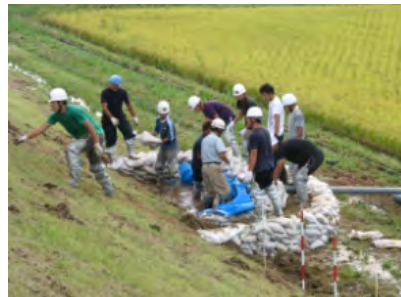
越水に対応するための積土のう工
