## 第3章 河川の現状と課題

### 第1節 洪水と治水事業の沿革

## 第2節 治水の現状と課題

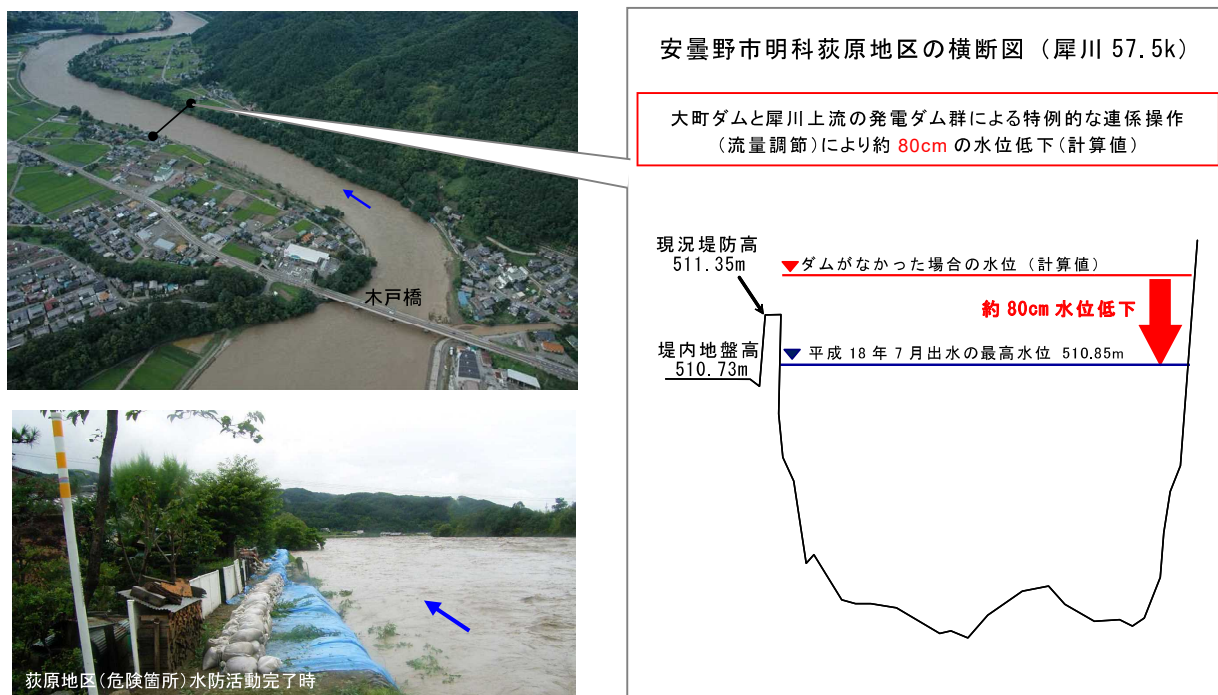
図 17 平成 18 年 7 月洪水時の利水ダム群連携操作による効果の概要

また、平成 18 年 7 月洪水では、大町ダムと犀川上流の発電ダム群が特例的な連携操作（流量調節）を行った結果、洪水位を約 80cm 低減し氾濫被害の防止等に効果を発揮しました。

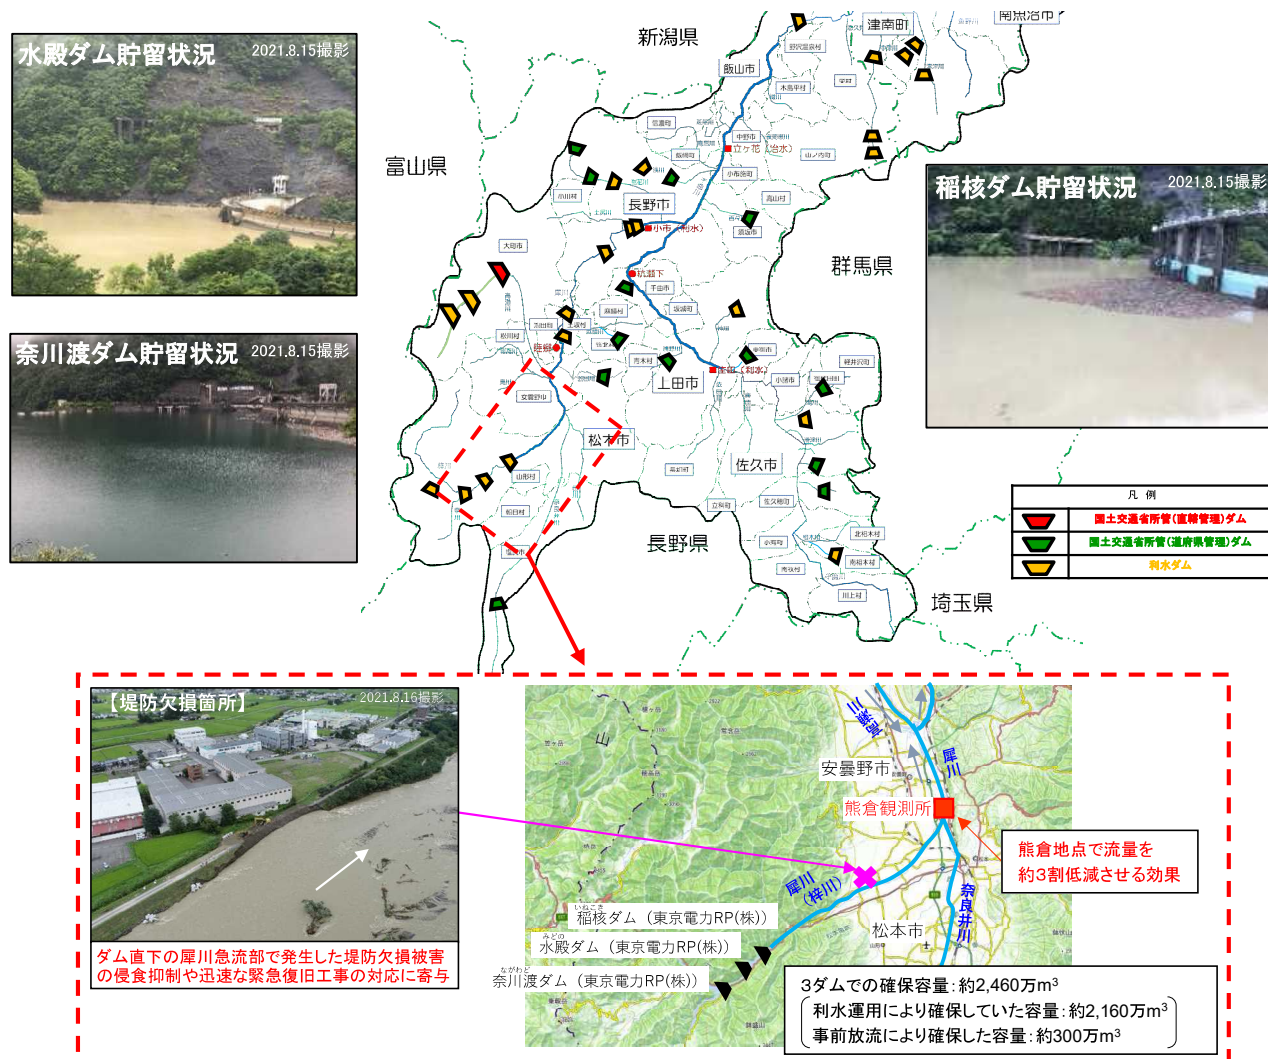
図 18 信濃川水系上流部利水ダムの効果(R3.8.13~15)

さらに、令和2年5月に、既存ダムの有効貯水容量を洪水調節に最大限活用できるよう、河川管理者並びに利水ダムを含むダム管理者及び関係利水者等において、「既存ダムの洪水調節機能強化に向けた基本方針」(令和元年12月12日 既存ダムの洪水調節機能強化に向けた検討会議)に基づき、治水協定を締結し、令和2年出水期より事前放流の運用を始めました。令和2年7月の洪水では4ダムにおいて事前放流等の操作を行い110万 $\text{m}^3$ の「治水のための容量」を確保し、約90万 $\text{m}^3$ を貯留しました。また、令和3年8月の洪水では、信濃川水系犀川において奈川渡ダム等3ダムで利水運用と事前放流により合計約2,460万 $\text{m}^3$ の容量を確保して洪水を貯留し、下流の熊倉地点において、洪水流量を約3割減らす効果があったものと推定されます。

さらに、事前放流による洪水流量の低減により、ダム直下の犀川急流部で発生した堤防欠損被害の侵食の抑制にも寄与したところです。

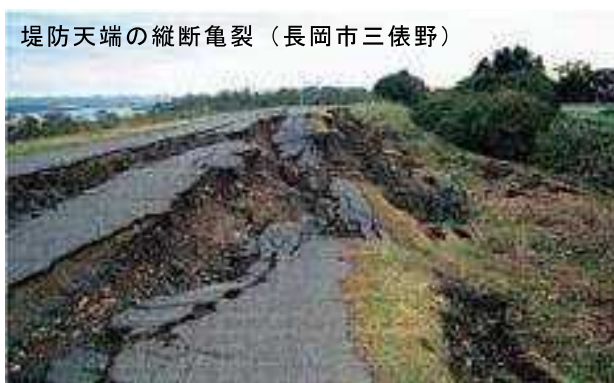
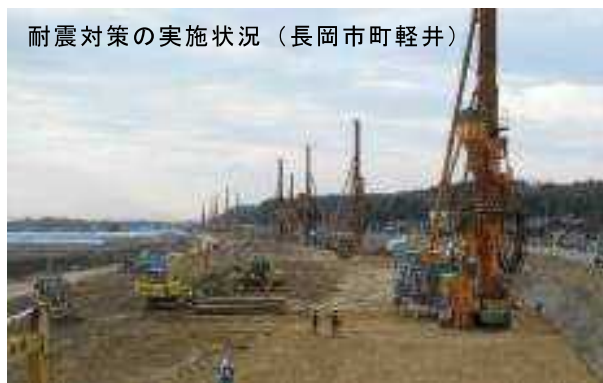
写真 10 新潟県中越地震(左)及び新潟県中越沖地震(右)による堤防の被災状況

昭和39年に発生した新潟地震では、昭和大橋の落下の他、液状化で河川管理施設が被災したことによる津波の浸水等により甚大な浸水被害が発生しました。また、平成16年10月の新潟県中越地震や平成19年7月の新潟県中越沖地震では、堤防の亀裂被害など河川管理施設の被害が発生しました。さらに、平成23年3月11日の東北地方太平洋沖地震では、東北地方において沿岸を襲った津波により、未曾有の大災害が生じ、海岸のみならず河川を遡上した津波が河川堤防を越えて沿川地域に甚大な被害が発生しました。こうしたことから、堤防等の耐震照査を実施し、必要な耐震対策を実施するとともに、河川管理施設の津波対策についても今後検討する必要があります。

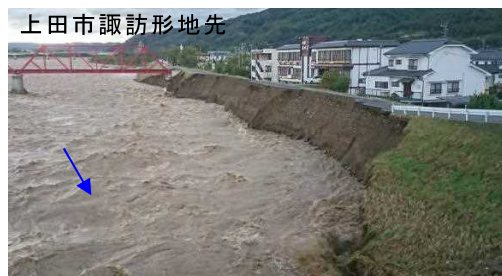
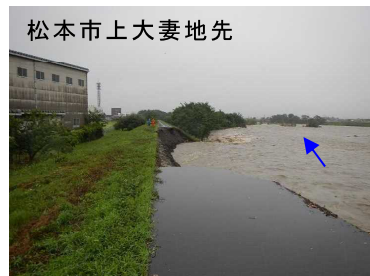
写真 13 堤防や河岸等の侵食の状況

上流部及び中流部の河床勾配が急な区間では、洪水の流れが速く、その強大なエネルギーによって一度の洪水で堤防や護岸の基礎、高水敷が大きく侵食され、堤防の決壊に至る危険性があります。

令和元年東日本台風による堤防欠損

令和3年8月洪水による堤防欠損

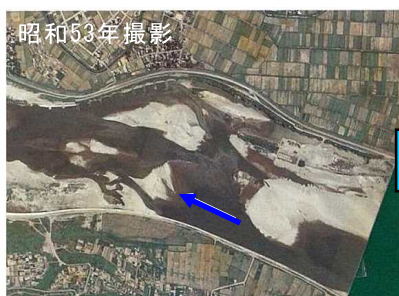
写真 14 長岡市水梨地区における水衝部対策工実施例

施工前

導流堤の施工により低水路が安定
