# 令和元年 10 月台風第 19 号出水概要報告

令和 2 年 1 月 10 日

北陸地方整備局

# 令和元年 台風第19号の気象・出水概要

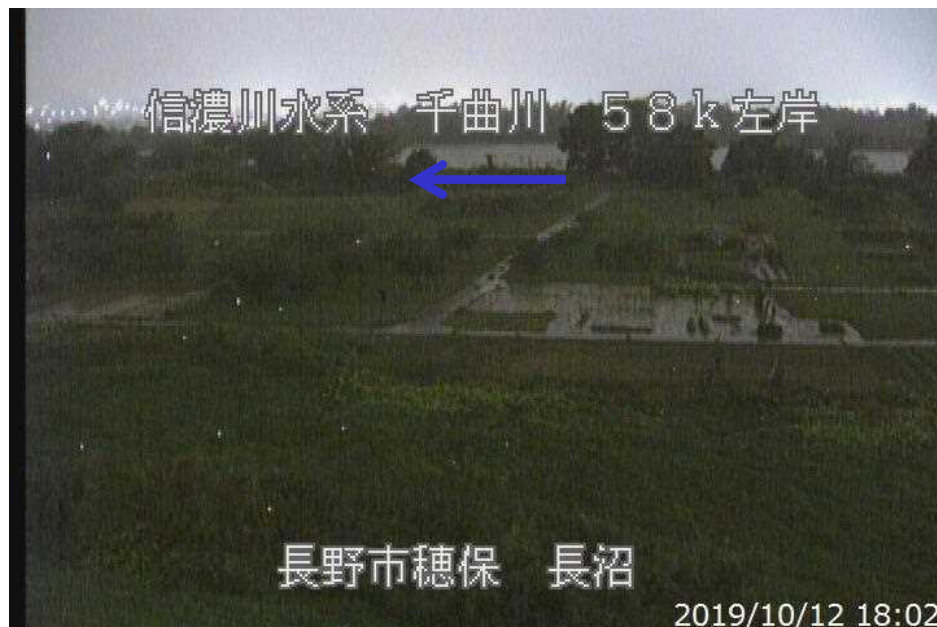
避難勧告発令【12日18時00分】時(10月12日18時頃)

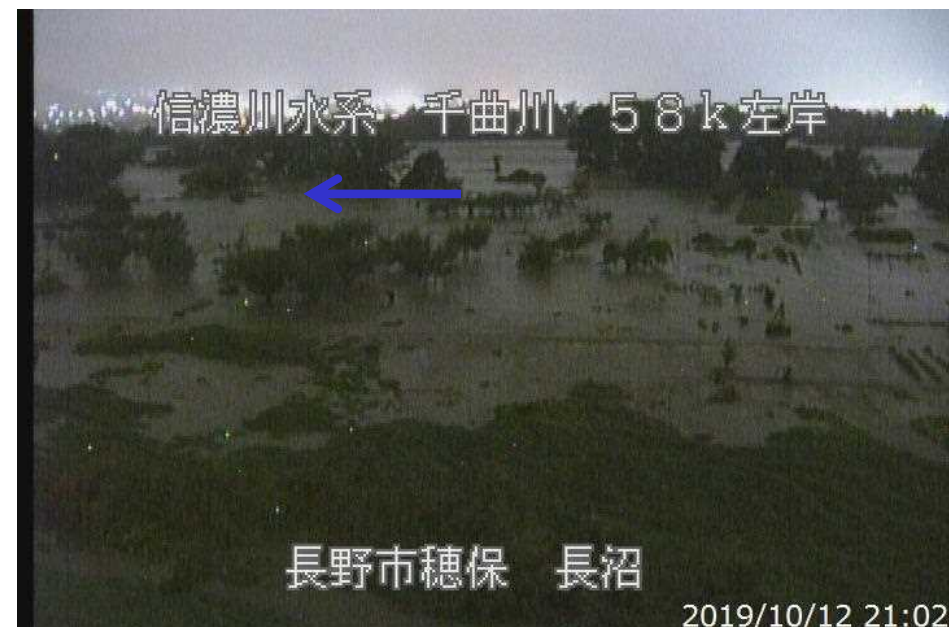
高水敷冠水時(10月12日21時頃)

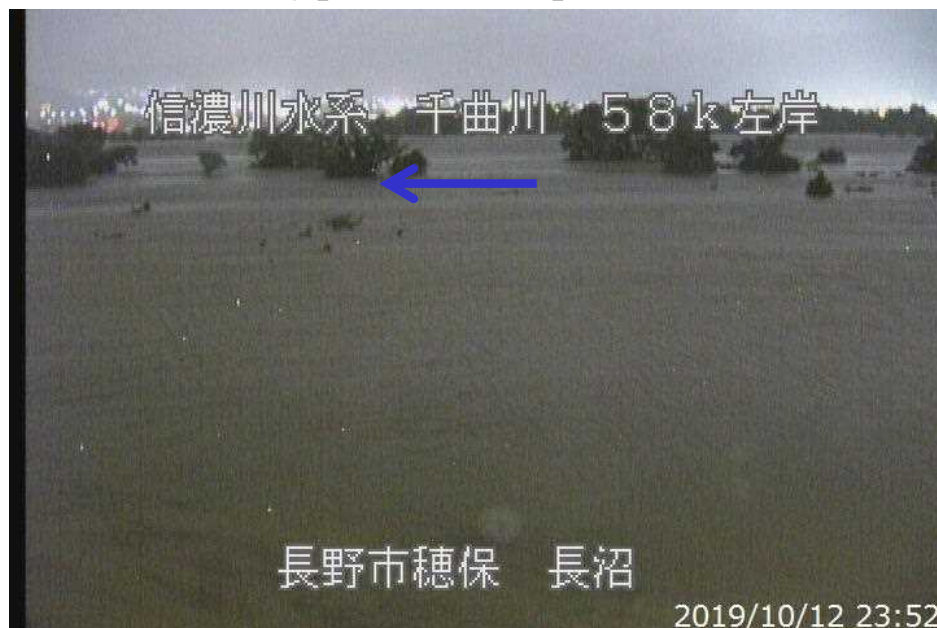
避難指示発令【12日23時40分】時(10月12日23時50分頃)

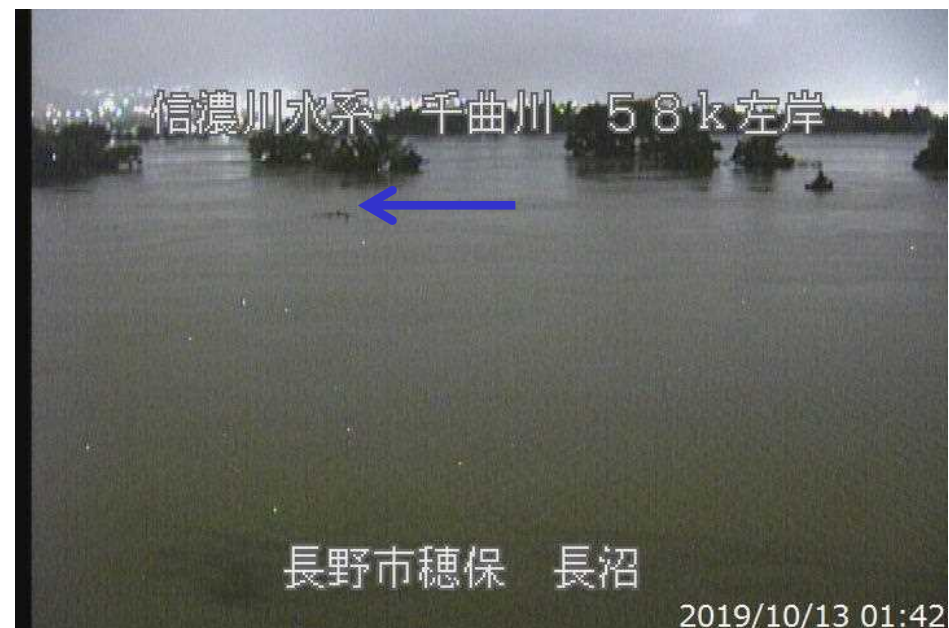
越水時(10月13日1時40分頃)

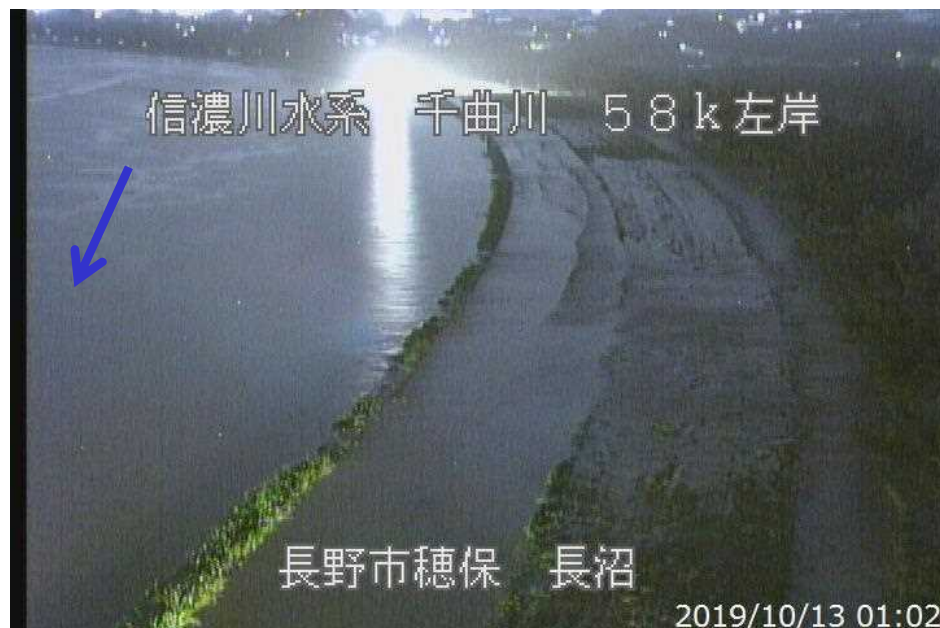
越水確認直後(10月13日1時頃)

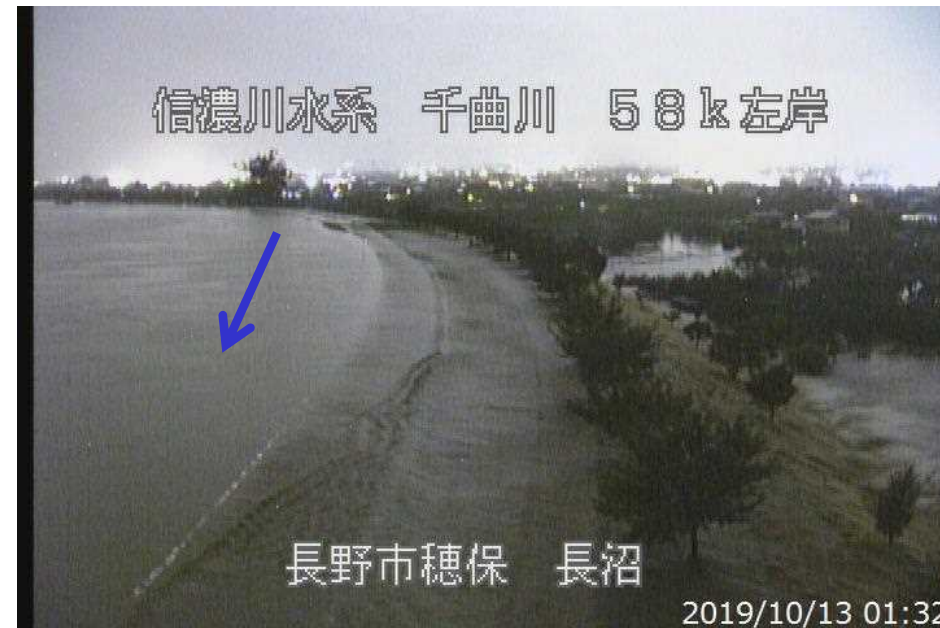
越水状況(10月13日1時30分頃)

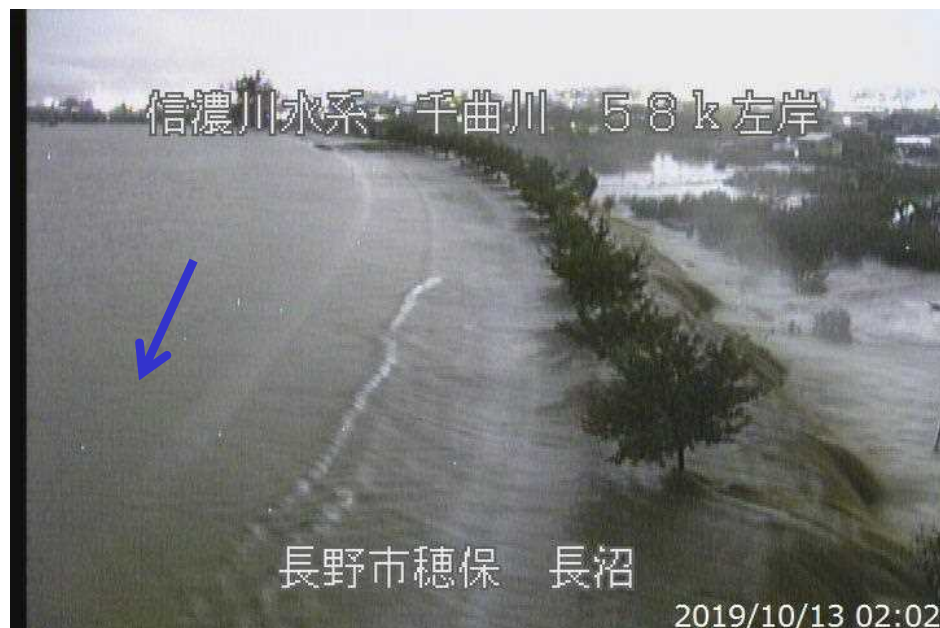
越水状況(10月13日2時頃)

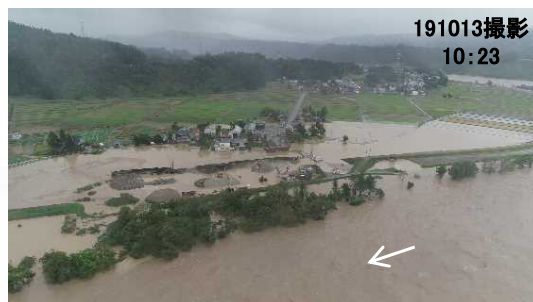
小千谷市川井地先

○新潟県内の信濃川沿川では各所で越水が発生し、小千谷市川井地先、岩沢地先、塩殿地先では、家屋の浸水被害が発生した。

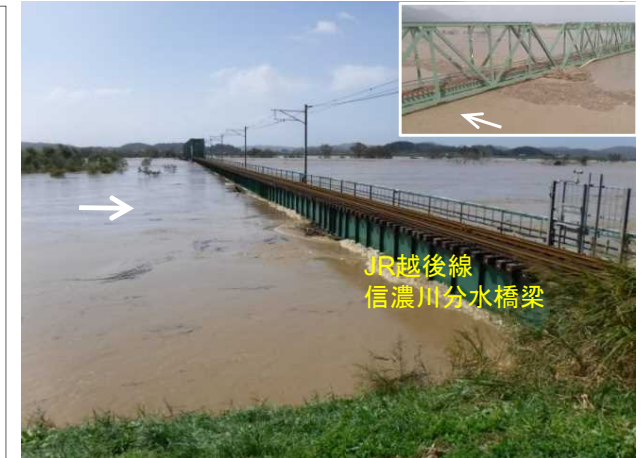
○大河津水位観測所では、観測史上最高水位 (T.P.17.06m) を観測し、計画高水位 を約10時間超過。  
 ○JR越後線信濃川分水橋梁では、橋桁まで水位が上昇。左右岸で水防活動(土のう積)を実施。

№18付近 JR越後線信濃川分水橋梁付近の状況  
 (10月13日11時55分時点)

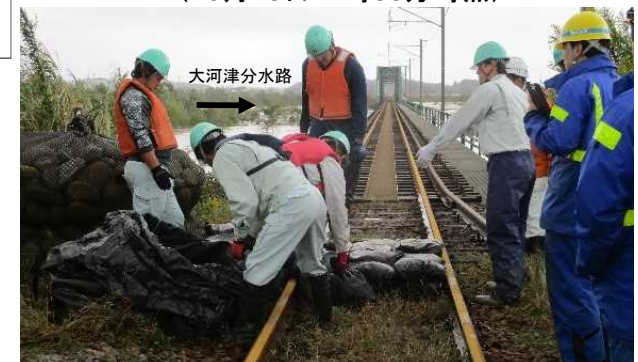
(右岸)土のう積 作業状況(燕市)

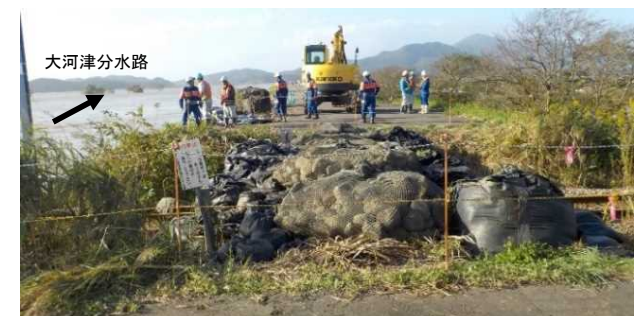
(右岸)土のう積 作業完了(燕市)

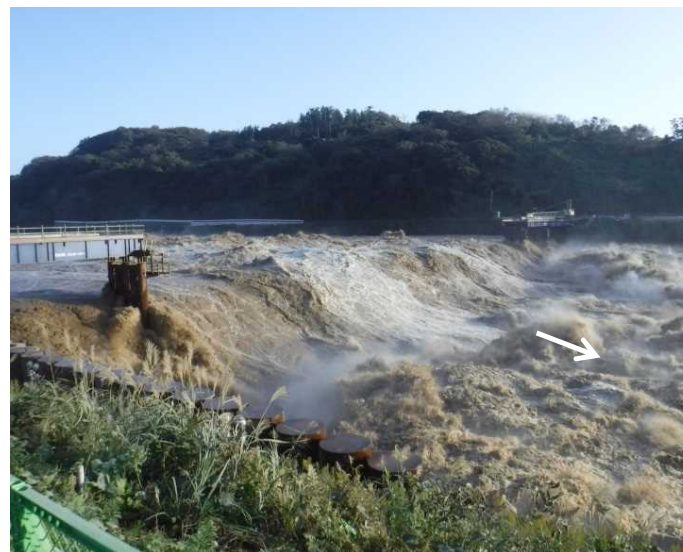
第二床固副堰堤付近の状況  
 (10月13日16時06分時点)
