南魚沼市にお住まいのみなさまへ

大雨による増水から  
 早めに身を守るために

国土交通省  
 北陸地方整備局  
 信濃川河川事務所

# 魚野川は信濃川よりも勾配が急で川幅が狭く、河川改修が進んでいても、大雨が降るとすぐに河川の水位が上がります！さらに今後の気候変動で大雨が増えるおそれもあります！

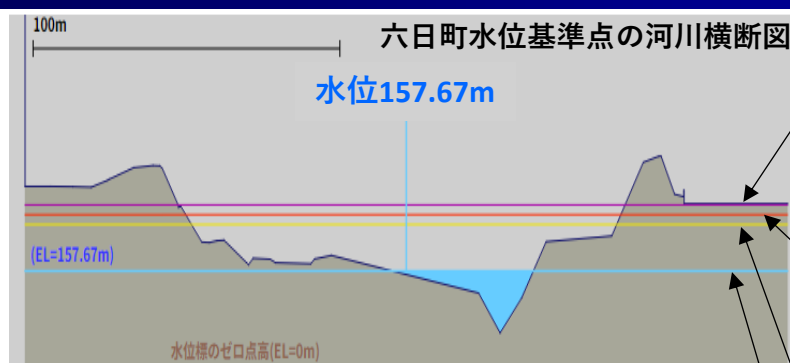
**警戒レベル4**  
**氾濫危険水位 161.7m**  
 河川が氾濫するおそれのある水位

**警戒レベル3**  
**避難判断水位 161.1m**  
 避難情報発表の目安となる水位

**警戒レベル2**  
**氾濫注意水位 160.5m**  
 河川の氾濫の発生を注意する水位

今の水位

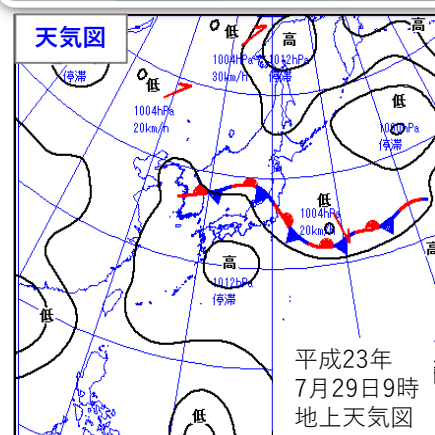
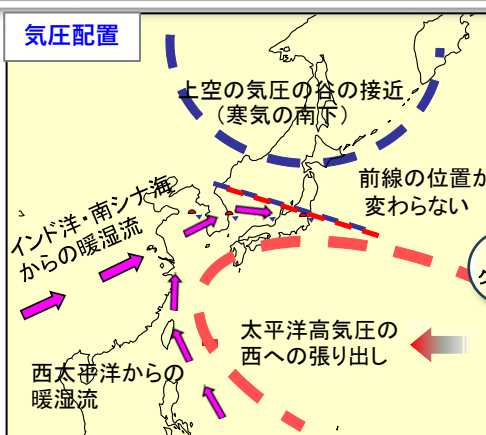
**6月～8月頃魚野川流域の北側に梅雨前線が停滞するとき**

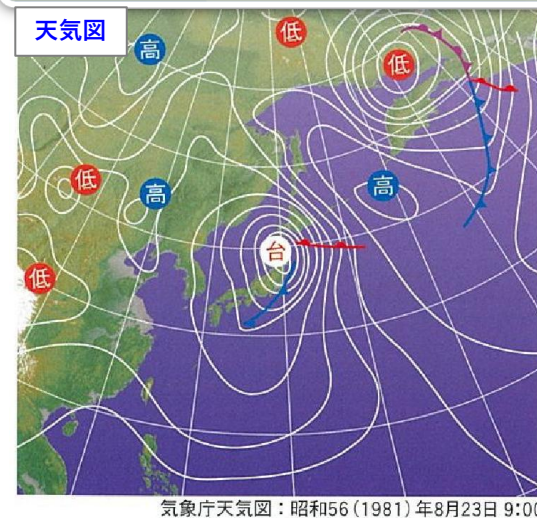
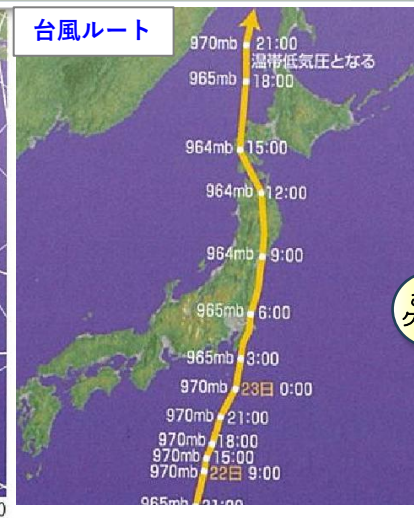
**8月～9月頃魚野川流域の東側を台風が北上するとき**

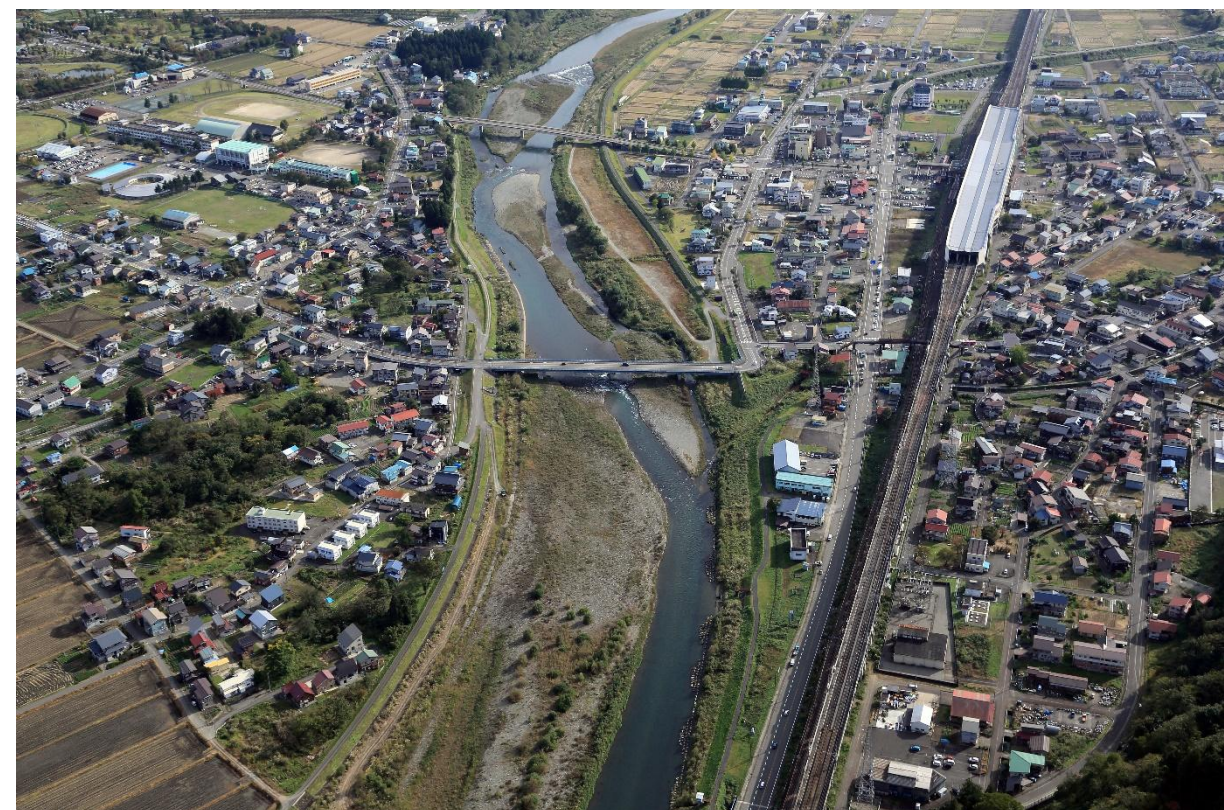
空から見た魚野川 (JR浦佐駅付近)

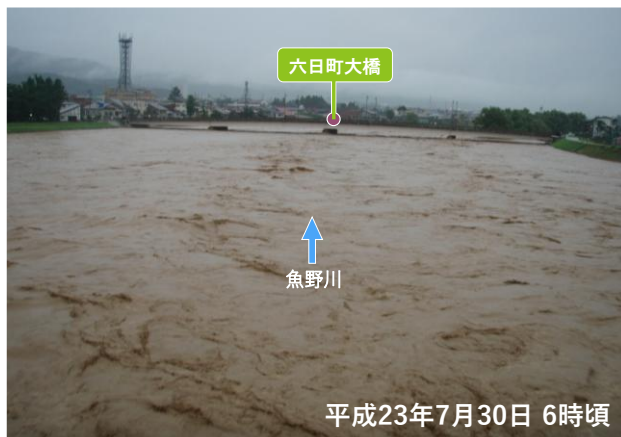
魚野川 六日町大橋

魚野川の北側に梅雨前線がおよそ4日間も停滞、記録的な大雨となり、水位が急上昇！

降り始めからの総雨量は、魚野川上流域で400mmを超え、1時間雨量は、大湯で1時間に66mm、上条で59mm、明神で59mm、入広瀬で53mmを記録するなど、非常に激しい雨。河川の水位は、小出観測所、堀之内観測所において氾濫危険水位（警戒レベル4）を超過。

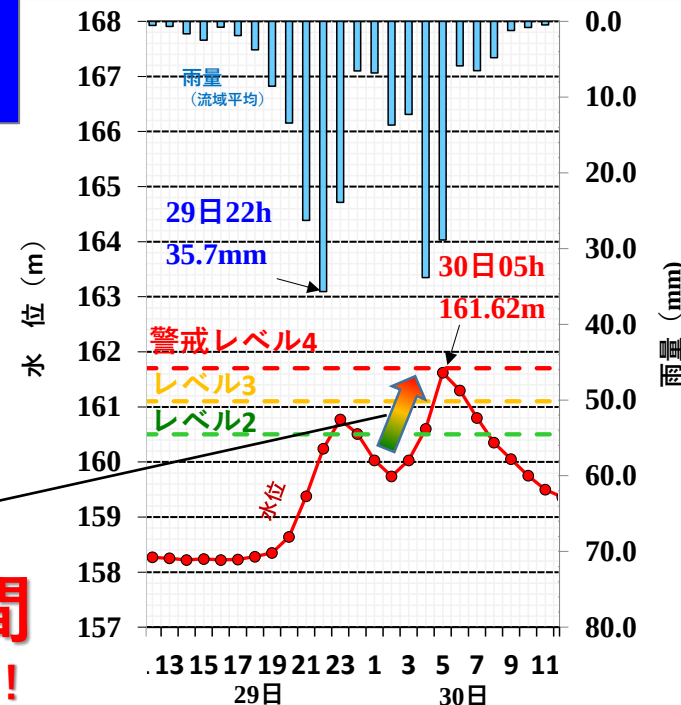
### 雨量と六日町地点の川の水位

水位がレベル2からわずか1時間で警戒レベル4付近まで上昇！

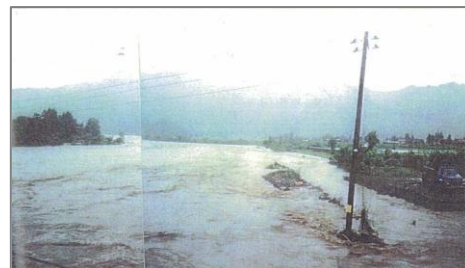
魚野川 南魚沼市塩沢地区 旭橋付近

台風15号の中心が魚野川より東側にあるときに魚野川に大雨が降り、水位が急上昇！

魚野川流域の雨量は8月22日、23日の2日間で約150mmとなり、河川の水位は、小出観測所、六日町観測所で観測史上最大を記録

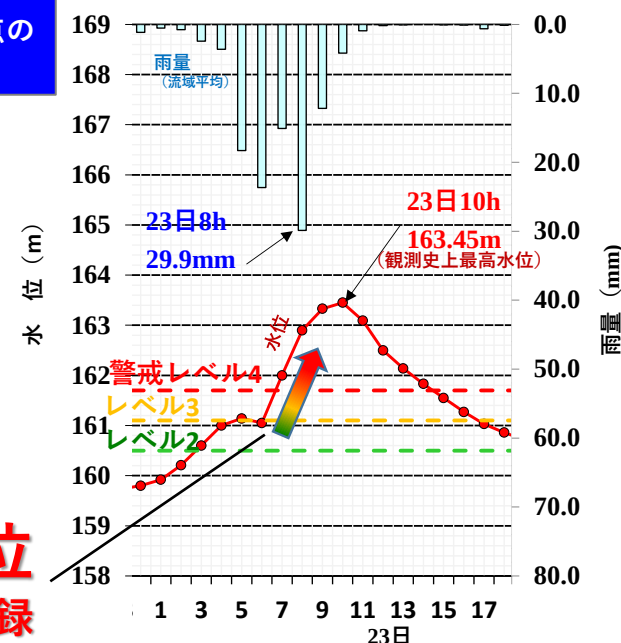
### 雨量と六日町地点の川の水位

水位が急上昇し観測史上最高水位を記録 (1時間で約1m上昇)
