# どんなときに大雨になりやすい？

# 大雨による増水から 早めに身を守るために

# 国土交通省 北陸地方整備局 信濃川河川事務所

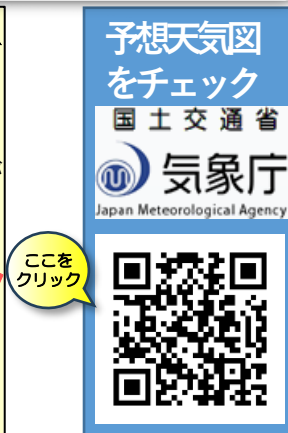
【6月～8月頃】前線 信濃川流域の北側に梅雨前線が停滞するとき

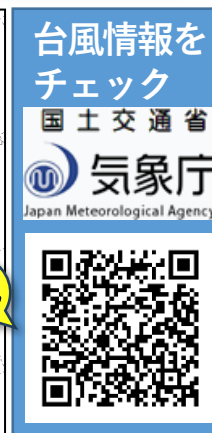
【主に8月下旬～9月】台風 信濃川流域の東側を台風が北上するとき

## 台風による大雨 昭和56年8月 台風15号 8月下旬～9月末 信濃川流域の東側を北上するとき、大雨により水位が上昇！

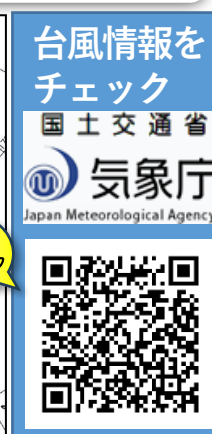
【主に10月】台風 信濃川流域の東側を台風が北東へ進むとき

## 台風による大雨 令和元年10月 台風19号 10月に 信濃川流域の南側を北東へ進む時、大雨により水位が上昇！

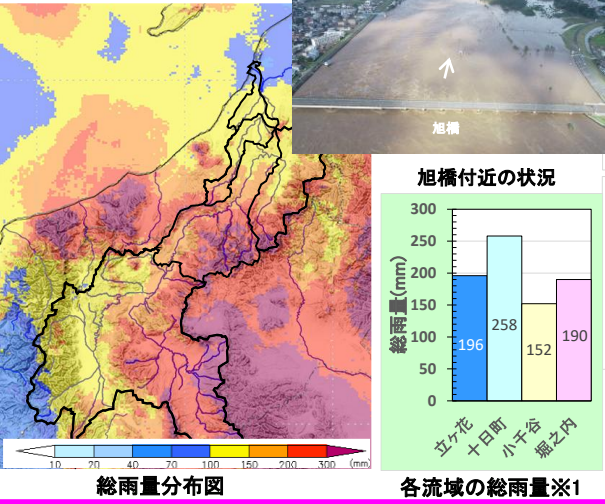
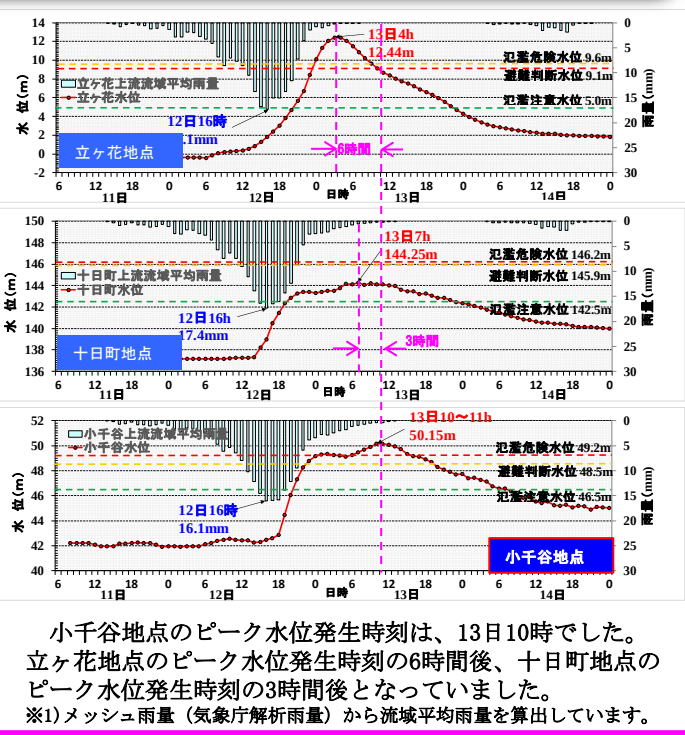
令和元年10月台風第19号は、南鳥島近海で6日3時発生。その後、高気圧沿いに北に進み、最大風速が60m/s前後に達する「スーパー台風」に匹敵する勢力となりました。12日19時頃「大型で非常に強い勢力」のまま伊豆半島に上陸し、関東甲信から東北を縦断して太平洋に抜けました。長野県内では、千曲川上流、新潟県内では、中越地方で大雨となり、信濃川流域で大きな被害をもたらしました。
