大河津分水路 令和の大改修

地域とともに未来を“ひらく”

国土交通省 北陸地方整備局
信濃川河川事務所

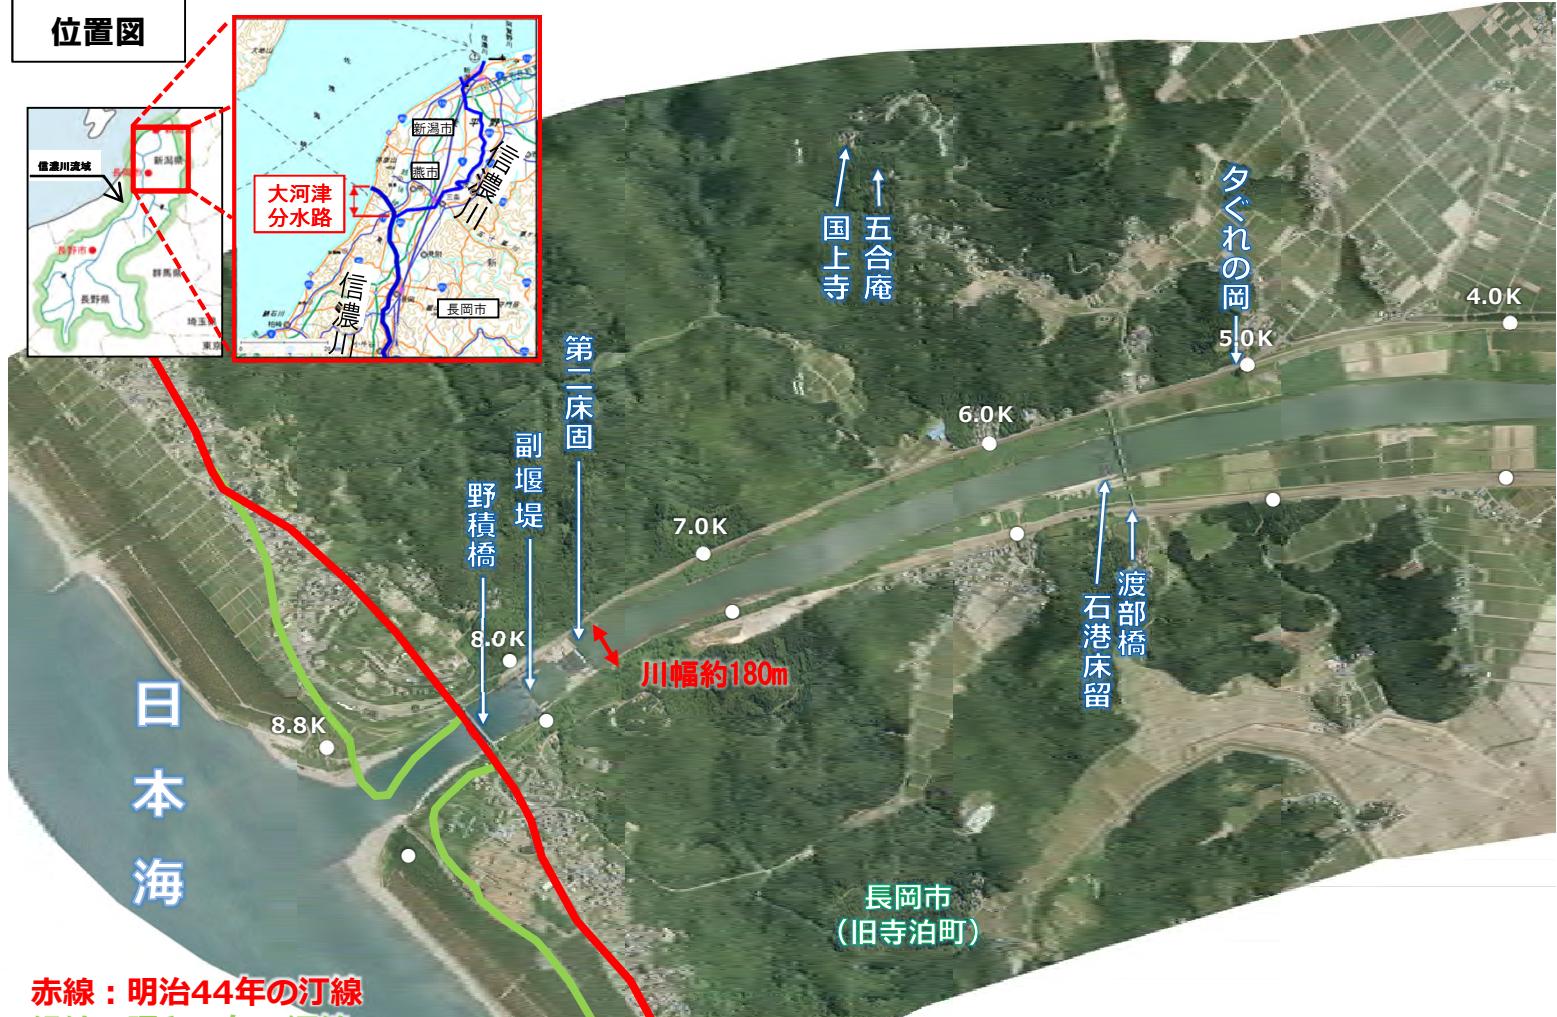
位置図

赤線：明治44年の汀線

緑線：昭和6年の汀線

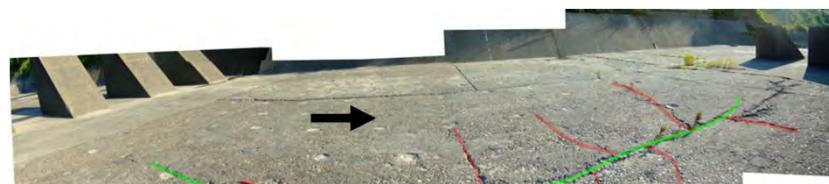
老朽化の著しい第二床固

・H21年の調査では、H10年に確認された亀裂（緑色）の周辺に、新たな亀裂（赤色）を確認

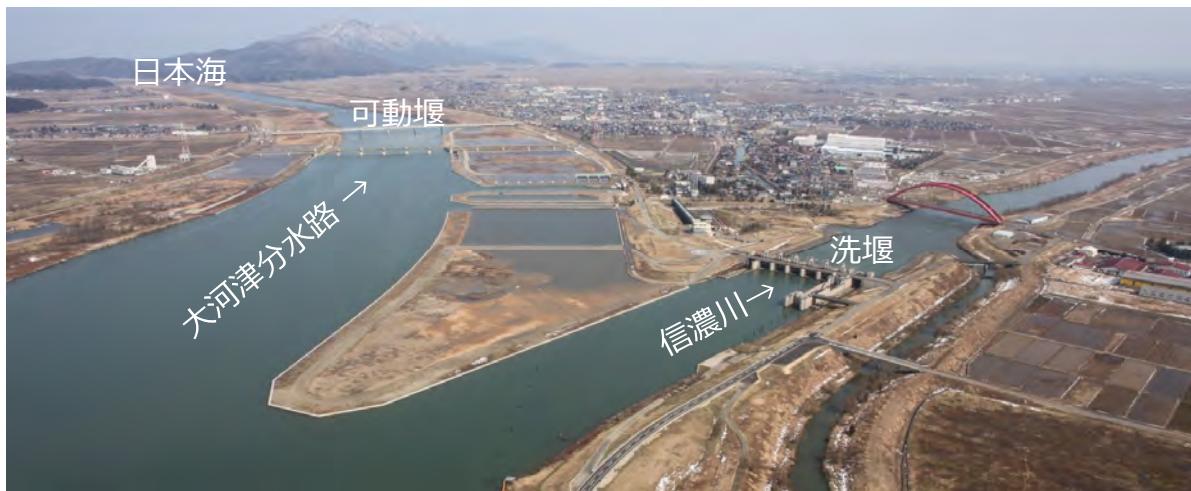
■可動堰と洗堰のしくみ

大河津分水路には可動堰が、信濃川には洗堰が設置されており、両施設が連携し稼動することで、平常時は信濃川下流域へ必要な水を供給し、洪水時は信濃川下流域に洪水が流れるのを防ぎます。

平常時（図1）及び信濃川下流域が洪水でないとき（図3）は、洗堰から信濃川下流域へ生活用水・かんがい用水・工業用水などに必要な水量（ $270\text{m}^3/\text{s}$ ）を流し、それ以上の水は可動堰から大河津分水路に流します。また、渴水時（図2）には可動堰を閉じて優先的に信濃川下流域へ必要水量を供給します。

信濃川下流域が洪水の時（図4）は、洗堰を閉じて全量を大河津分水路から日本海へ流します。

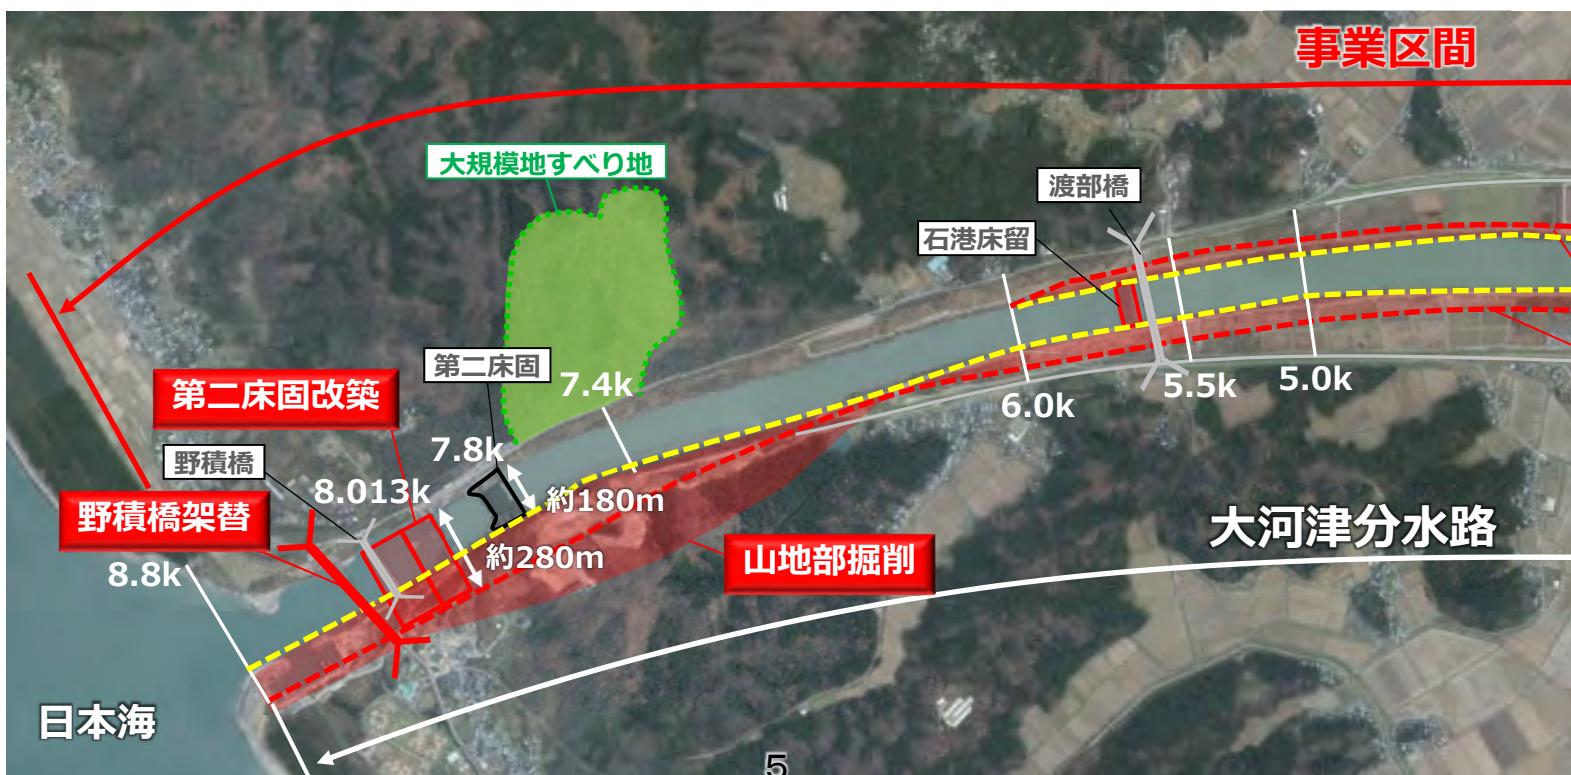
事業区間

大河津分水路の課題となっている洪水処理能力（流下能力）の不足や施設の老朽化（第二床固）、河床低下による構造物の安定性低下（河床低下による右岸部地すべりの危険性）対策として、河口左岸の山地部掘削、第二床固の改築、低水路掘削を実施します。また、川幅が拡幅されることに伴い野積橋の架替を実施します。

○事業箇所	新潟県長岡市、燕市
○事業内容	放水路の拡幅 (山地部掘削、低水路掘削、第二床固改築、野積橋架替等)
○事業期間	2015（H27年度）～2038（R20年度）
○全体事業費	約1,765億円

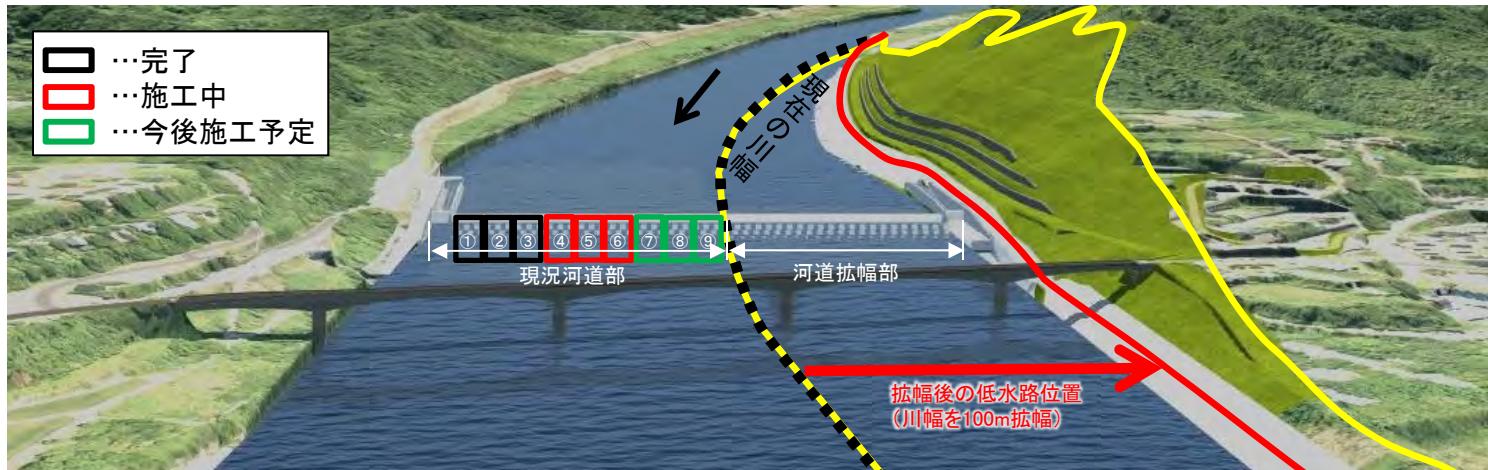
第二床固改築工事 完成イメージ図

河口部の拡幅に併せて、老朽化が顕著な現在の第二床固に代わる「新第二床固」を整備します。

現況河道部分を先行して工事を進めています。

これまでに、新第二床固本体の一部となる鋼殻ケーソン全9函のうち、1～3函目までを設置し、現在の第二床固の副堰堤と同じ高さ（落差9mのうち5m）までコンクリート打設及び1～3函目本体下流の減勢工（バッフルピア）施工を完了しました。

現在、4～6函目までを施工中（R5年3月末時点）です。

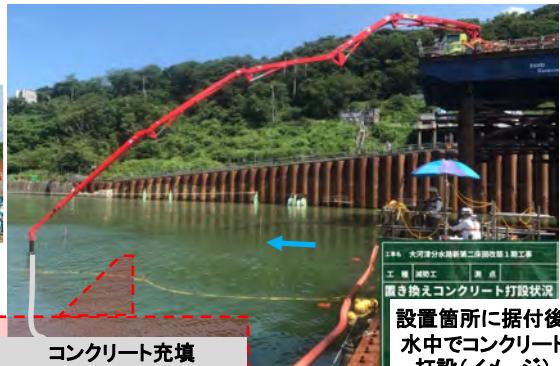
②「鋼製型枠」に挟まれた範囲は、水中でコンクリートを流し込み打設

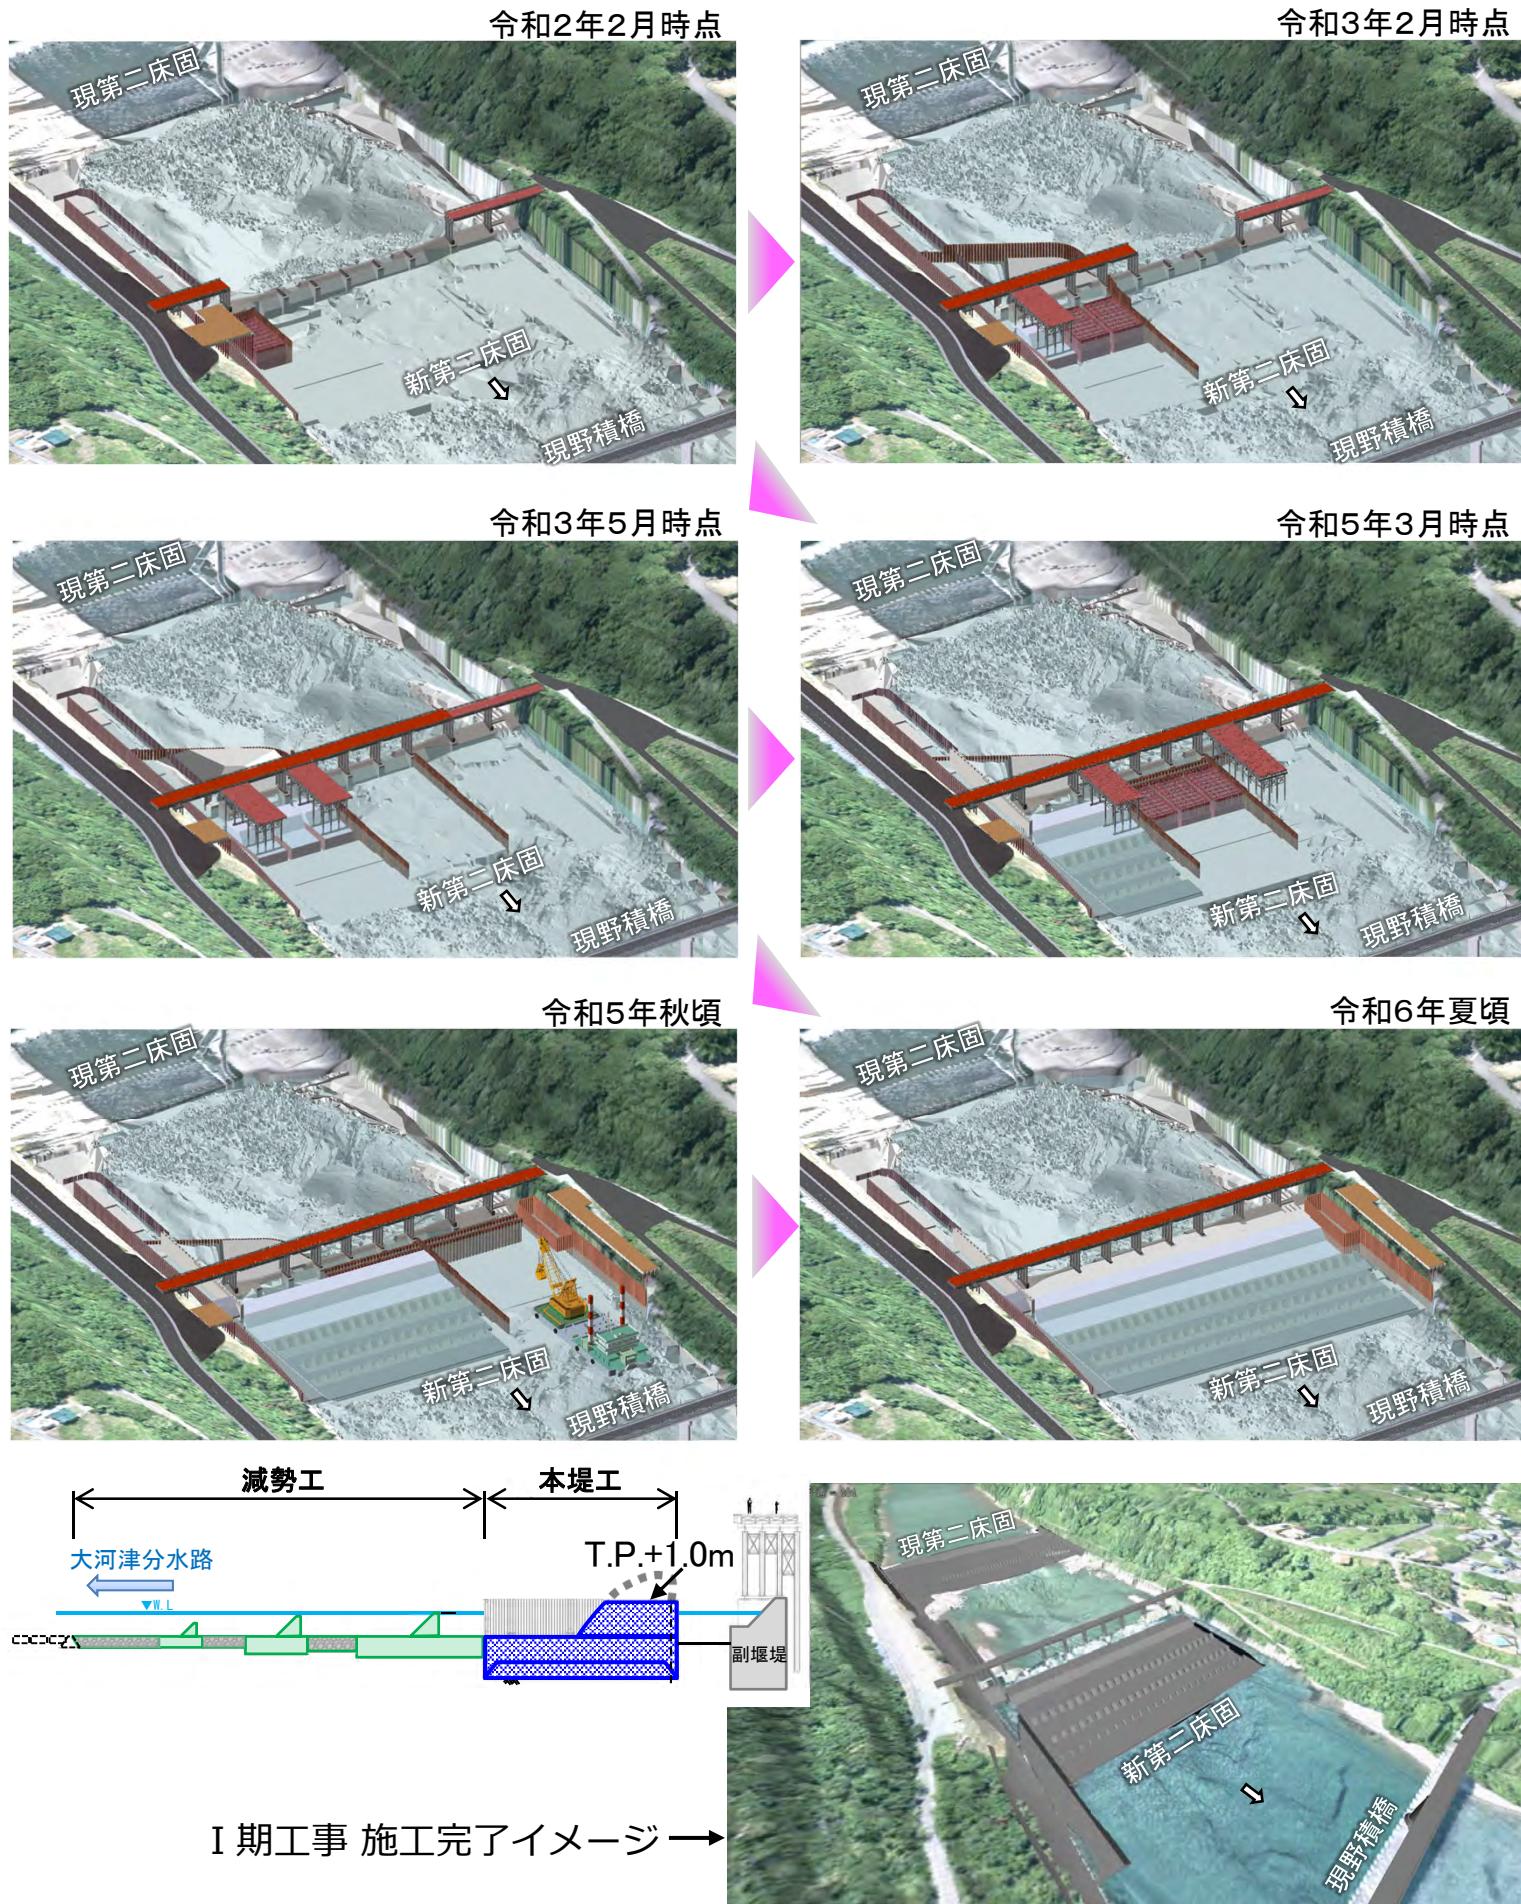
施工ステップ図

新第二床固改築Ⅰ期工事

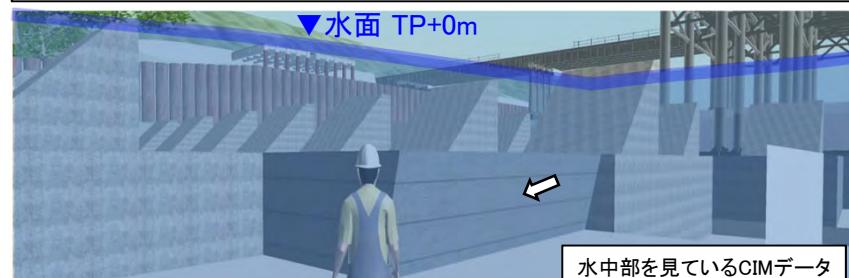
ICT技術を活用した、潜水士による施工前の全体像の把握

新第二床固改築工事場所は、水中視界が悪く、このように俯瞰的に現地を確認できない。

視界不良の解決策として、水中可視化による効率的な施工を導入。現場着手前に室内においてVR空間(バーチャル)により潜水士に現地状況を体感してもらうことで、安全かつ円滑な作業を実施している。

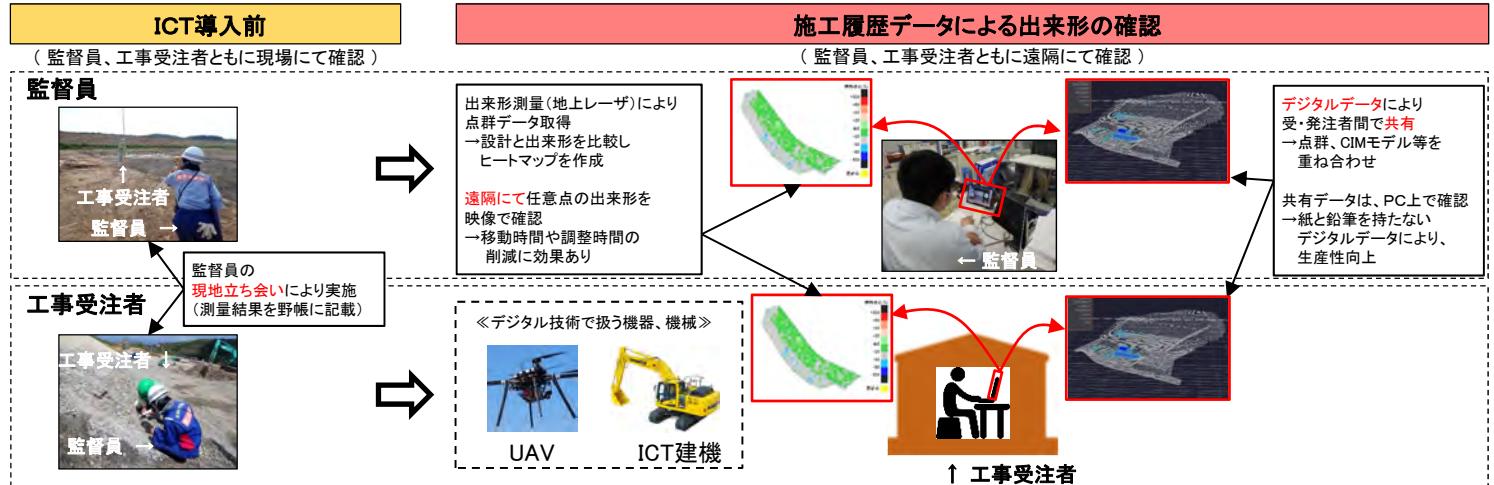
■ 現場施工管理等で作成するデジタルデータ(点群、CIMモデル等)を受・発注者間で適宜共有。(掘削工事における出来形確認)

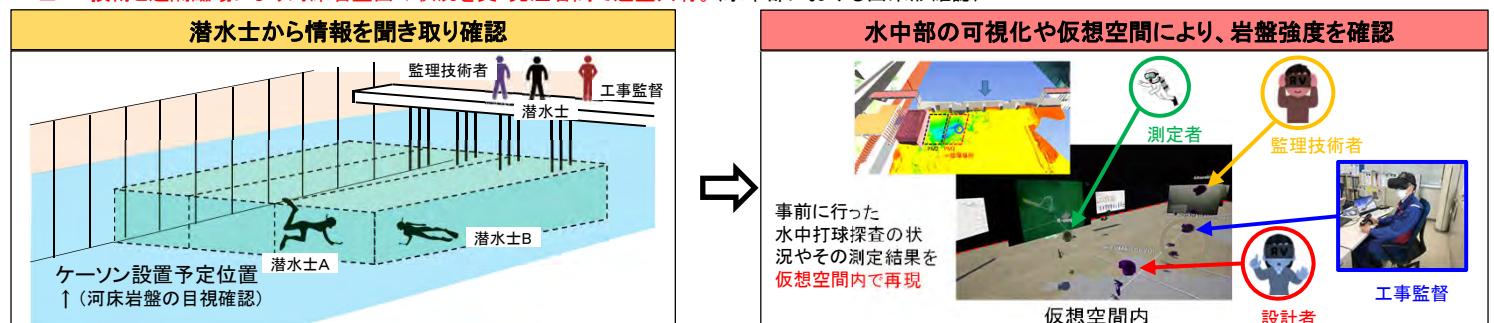
■ VR技術と遠隔臨場により河床岩盤面の状況を受・発注者間で適宜共有。(水中部における出来形確認)

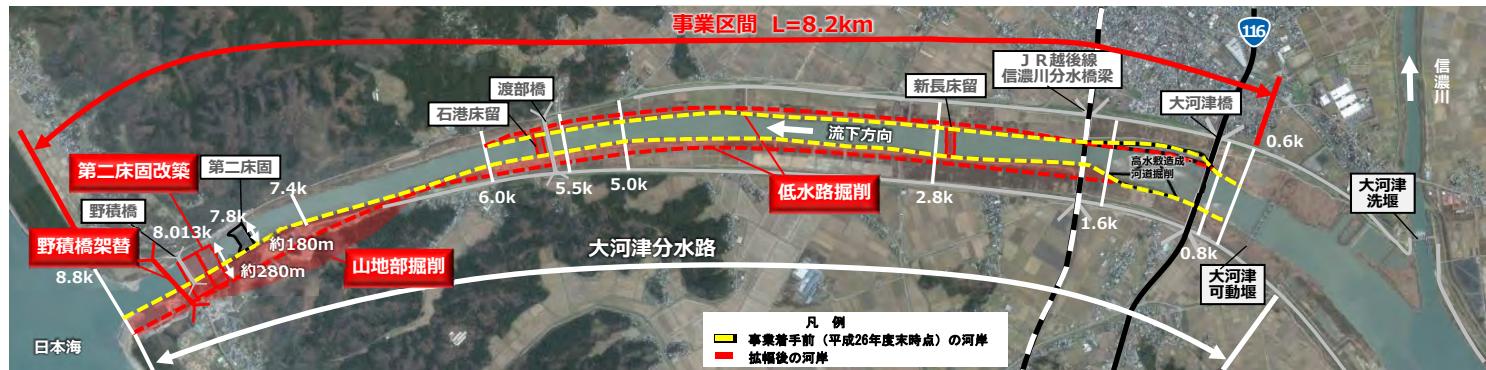
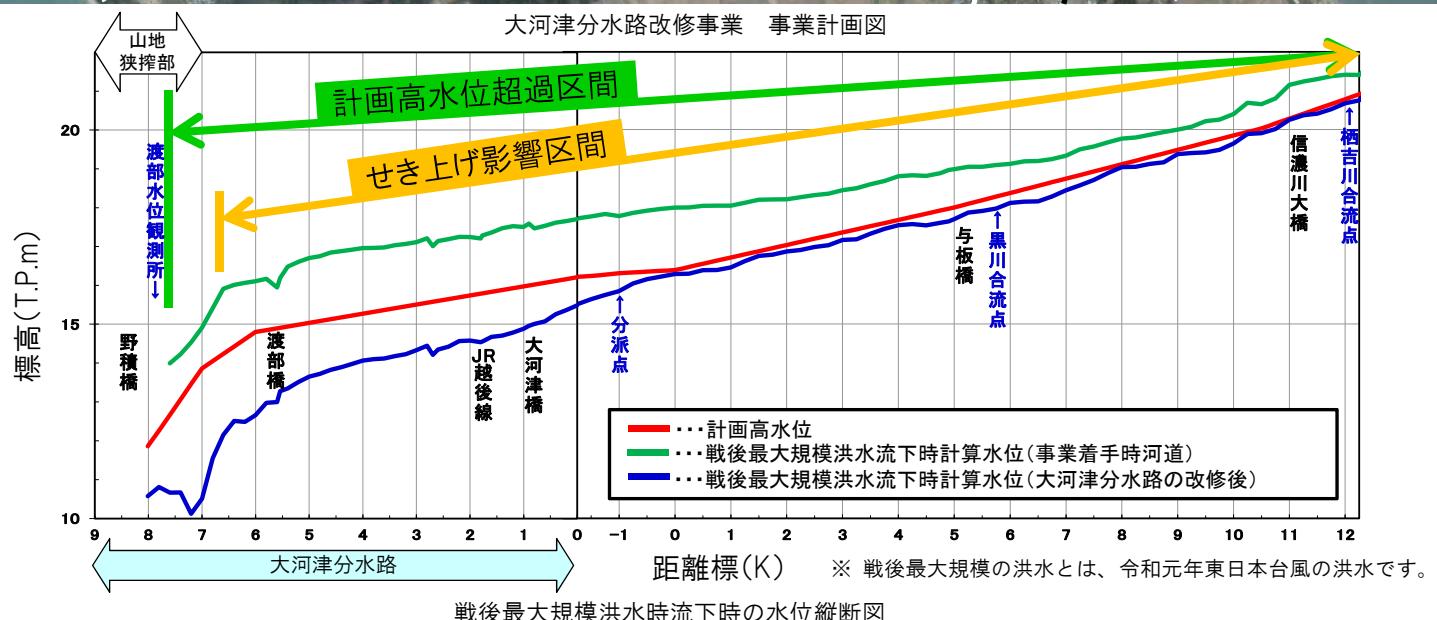
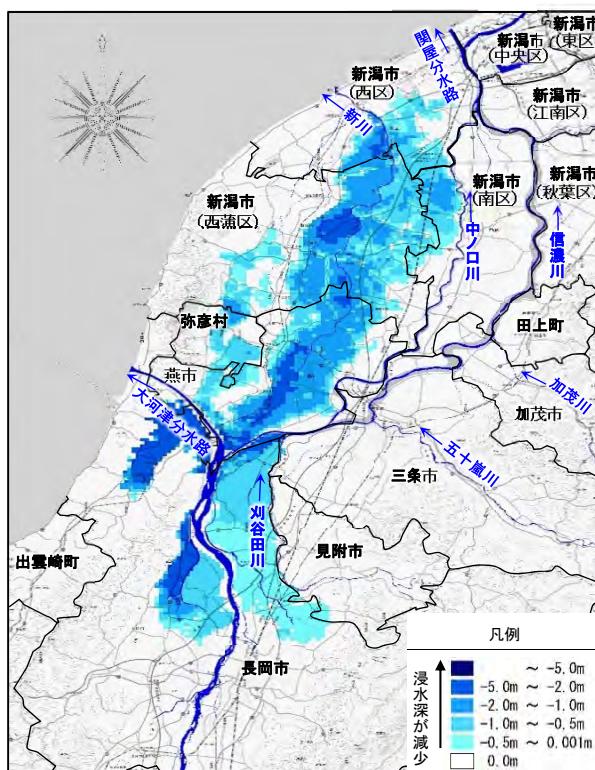
大河津分水路改修事業により、洪水処理能力が向上し、戦後最大規模の洪水（※:令和元年東日本台風洪水）が流下した場合でも、栖吉川合流点付近まで水位が計画高水位以下に低下し、堤防の決壊等による洪水被害の危険度が少なくなることが期待されます。

項目				被害軽減数 (※2, 3)
床	上	浸	水	12, 555戸
床	下	浸	水	9, 839戸
浸	水	面	積	22, 352ha
被	害	総	額	10, 829億円
被	災	人	口	69, 376人

年超過確率1／100の規模の降雨に伴う洪水（※1）が発生した場合の被害軽減効果

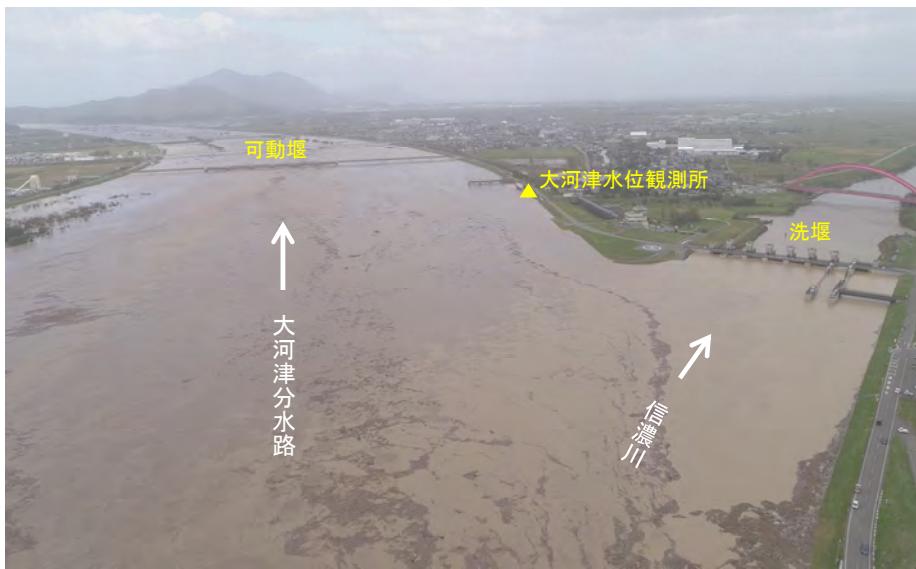
- 千曲川の下流に位置する信濃川において、台風通過後の翌13日に、水位が上昇。
- 小千谷、長岡、大河津水位観測所で観測史上最高水位を記録。大河津では立ヶ花の約半日後にピーク水位を観測。

(2019/10/13 11:01 大河津分水路分派点付近の状況)

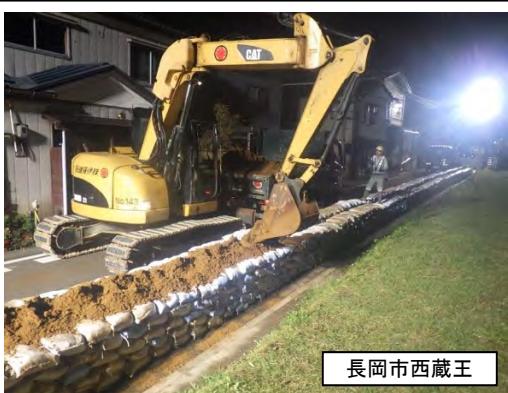
No.18付近 越後線橋梁付近の状況 (10/13 11:55)

- ・長期湛水による漏水が発生。
- ・水防団や地元建設業者による漏水防止対策を実施。

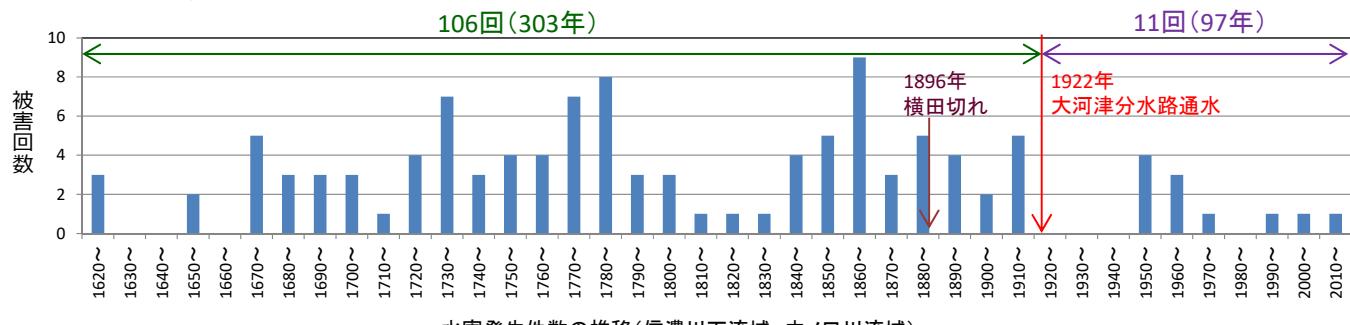
信濃川下流域と中ノロ川流域の本支川における水害の発生は、1620年から通水の1922年までの303年間で106回を数え、その頻度はおよそ3年に1回でした。横田切れに代表される被害の大きな水害も、この期間に発生しています。しかしながら、1923年以後でみると2019年までの97年間で11回と、頻度はおよそ9年に1回へと減少しています。

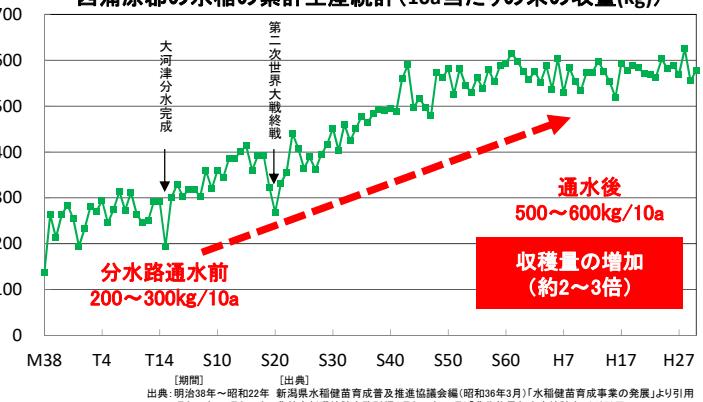
西蒲原郡の水稻の累計生産統計(10a当たりの米の収量(kg))

大河津分水路通水以前の越後平野は、芦沼が広がる泥深い田んぼが多く、腰まで水に浸かりながらの稻栽培がなされ、収穫された米の質も悪かったため「とりまたぎ米（鳥もまたいで食べない）」と言われていました。大河津分水路の通水によって洪水被害が減少、信濃川下流部の水位低下による排水性の向上、土地改良の進展も伴って、旧西蒲原郡の水稻の生産高は約2～3倍になり、信濃川沿いの耕地は全国有数の美田に生まれ変わりました。
