# 大河津分水路「令和の大改修」 事業概要及び実施状況について

令和6年3月

国土交通省北陸地方整備局  
信濃川河川事務所

# 大河津分水路「令和の大改修」の概要

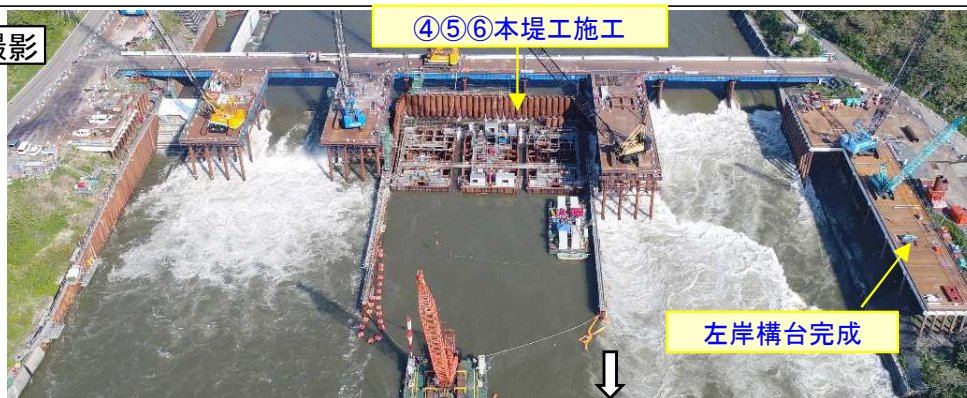
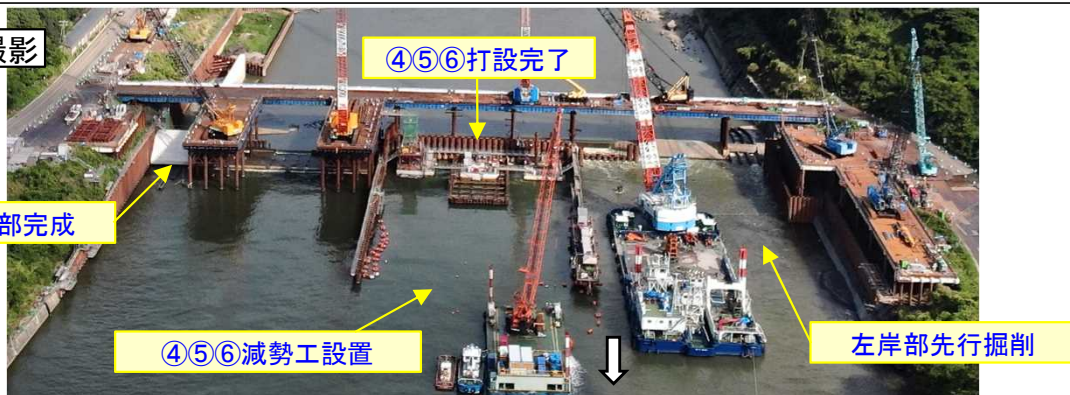
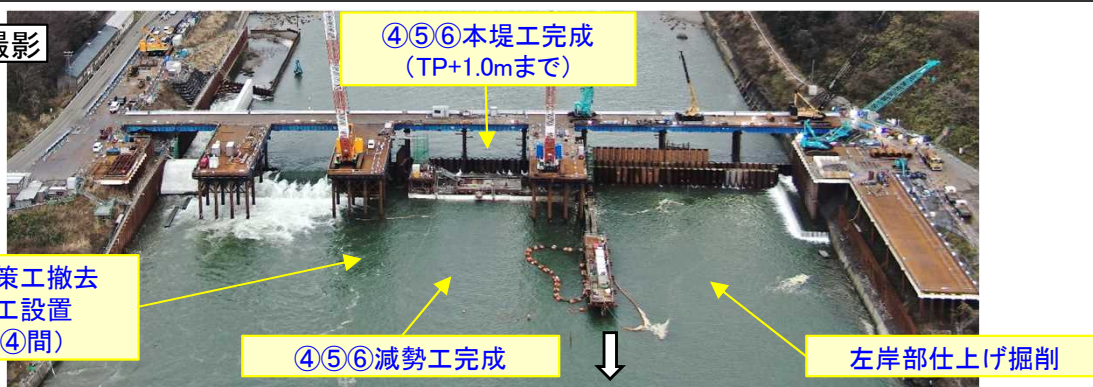
➢新第二床固においては、中央部(ケーソン④⑤⑥)の、本堤工(TP+1.0mまで)が完成。

➢減勢工はケーソン③-④間、左岸部(ケーソン⑦⑧⑨)は、左岸側の構台設置や先行掘削を実施し、ケーソンの据付け準備を進めている。

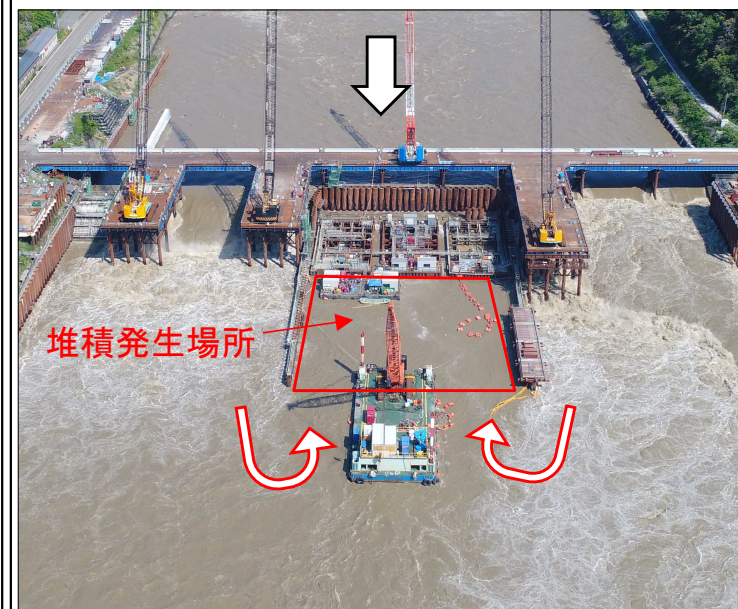
出水による浮泥堆積状況

■また、現場状況としては令和5年融雪出水において、減勢工施工箇所に大量の浮泥の堆積(最大2m)が発生し、その除去作業が必要となった。

厳しい現地条件での施工

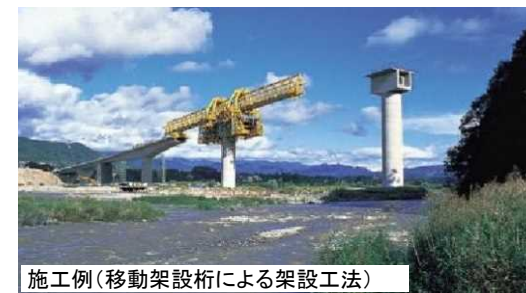
### 当初計画:移動架設桁による架設工法にて施工

橋梁上部に設けた移動架設桁から上部工を順次張出し分割施工することにより、栈橋や地上からの作業を全く必要とせず施工が可能。

■ 上部工施工については、当初、【移動架設桁による架設工法】にて計画していたが、橋脚・橋台の工事や過年度に設置した仮栈橋等の現地状況を踏まえて、より効率的な工法である【片持架設用移動作業車による架設工法】に変更することとした。

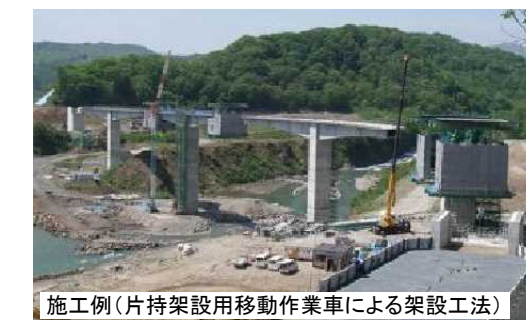
### 変更計画(案):片持架設用移動作業車による架設工法にて施工

各橋脚から両側に張り出しつつ施工する工法で、施工実績も多い。
