北陸地方整備局 信濃川河川事務所

平成19年新潟県中越沖地震被災状況

(第3報) [平成19年7月19日19:00現在]

緊急復旧工事が始まりました！

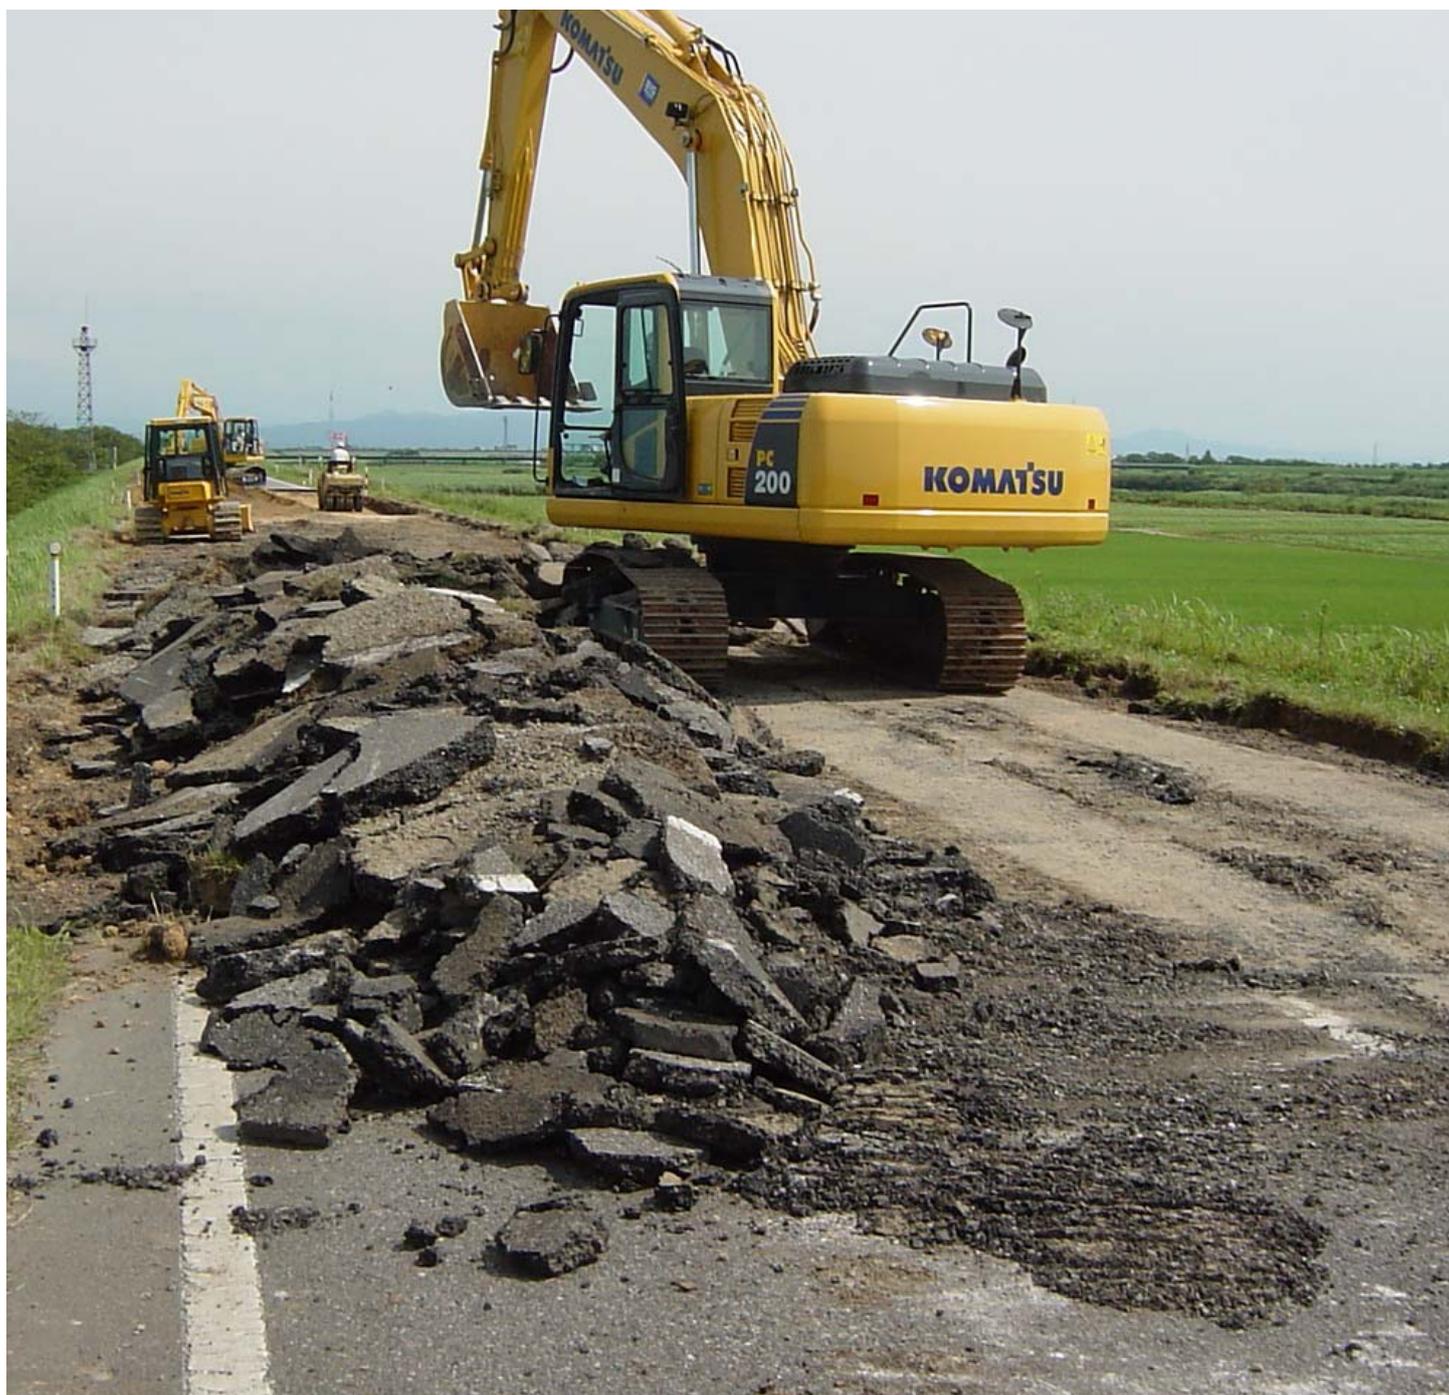
7月19日14:00 野中才堤防(下流)緊急復旧工事の様子

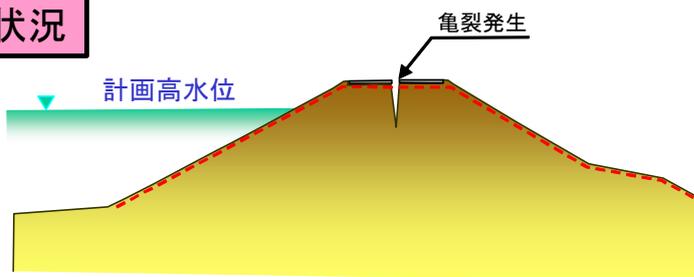
被災状況

①野中才堤防(上流)緊急復旧工事

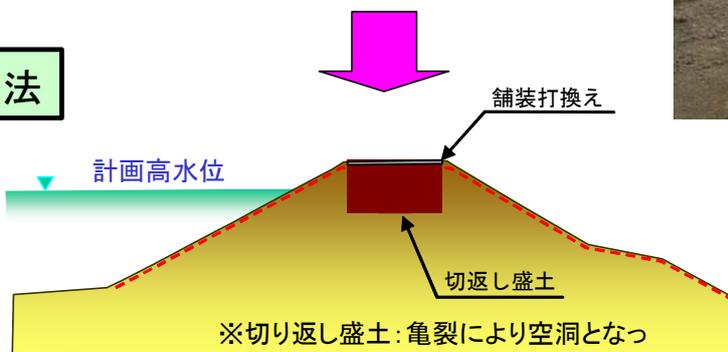
復旧工法

※切り返し盛土: 亀裂により空洞となっている部分を一度掘削し、再度念入りに締固めを行います。

○19日実施状況:

舗装撤去832㎡

○20日実施予定:

舗装撤去、切返し作業

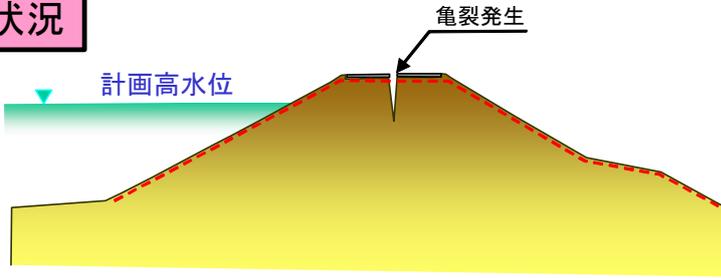
被災状況

②野中才堤防(下流)緊急復旧工事

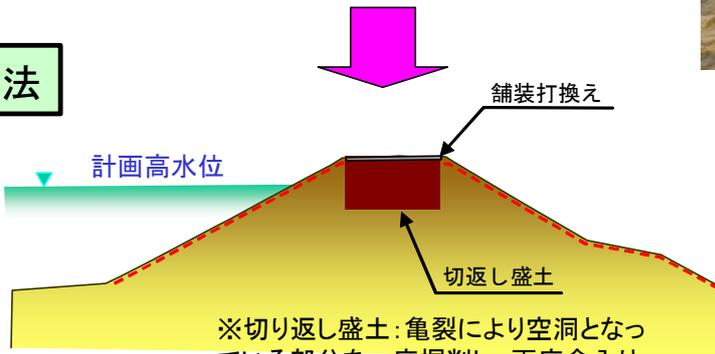
復旧工法

※切り返し盛土: 亀裂により空洞となっている部分を一度掘削し、再度念入りに締固めを行います。

- 19日実施状況:
舗装撤去770㎡、
掘削、築堤盛土40m
- 20日実施予定:
舗装撤去、切返し作業

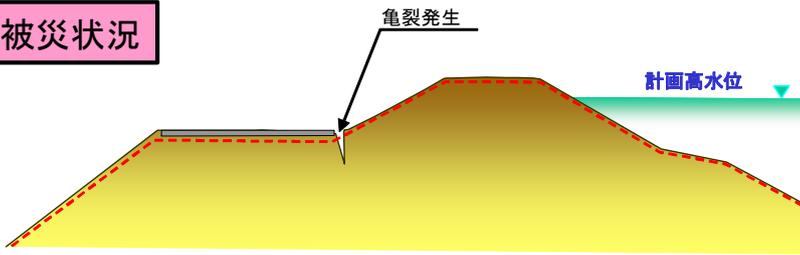
被災状況

③町軽井堤防緊急復旧工事

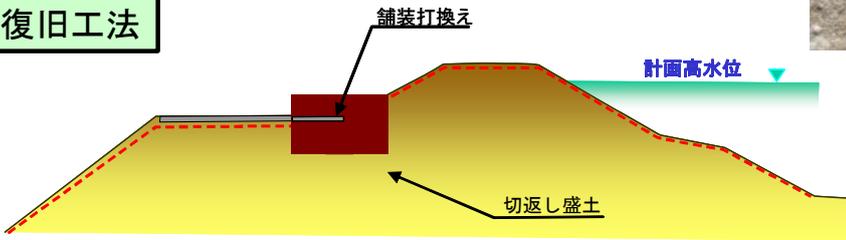
復旧工法

※切り返し盛土: 亀裂により空洞となっている部分を一度掘削し、再度念入りに締固めを行います。

- 19日実施状況:
坂路部掘削、盛土50m
舗装撤去70m
- 20日実施予定:
切返し作業、路盤工

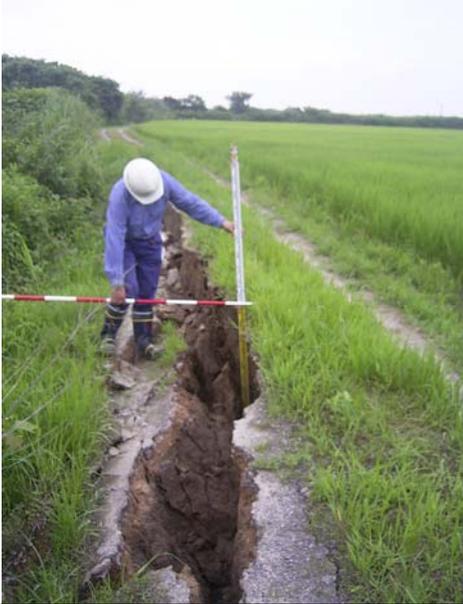
【長岡市寺泊町軽井地先】

河川敷のクラック(深さ1m、幅50cm)

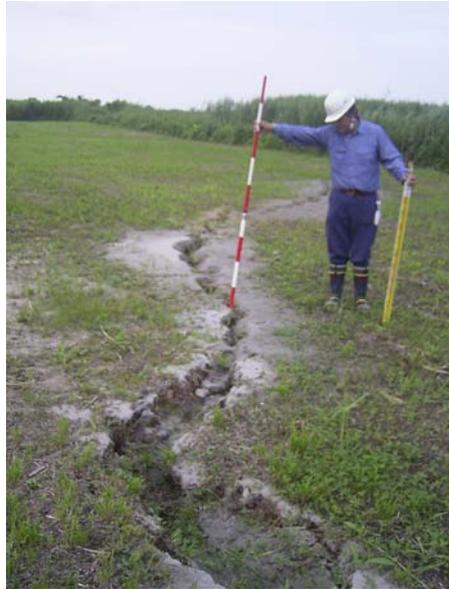
クラック(深さ40cm、幅5cm)、噴砂
