# 平成19年新潟県中越沖地震被災状況

(第6報) [平成19年7月22日 19:00 現在]

## 緊急復旧工事で河川 堤防の機能を回復！

堤防の亀裂が確認された燕市野中才地先の2箇所、連日連夜の緊急復旧工事により、切返し盛土が完了し河川堤防の機能を回復しました。また、町軽井揚水機取水樋管（信濃川左岸長岡市寺泊町軽井地先）周辺の堤防護岸の損傷部の復旧を完了しました。

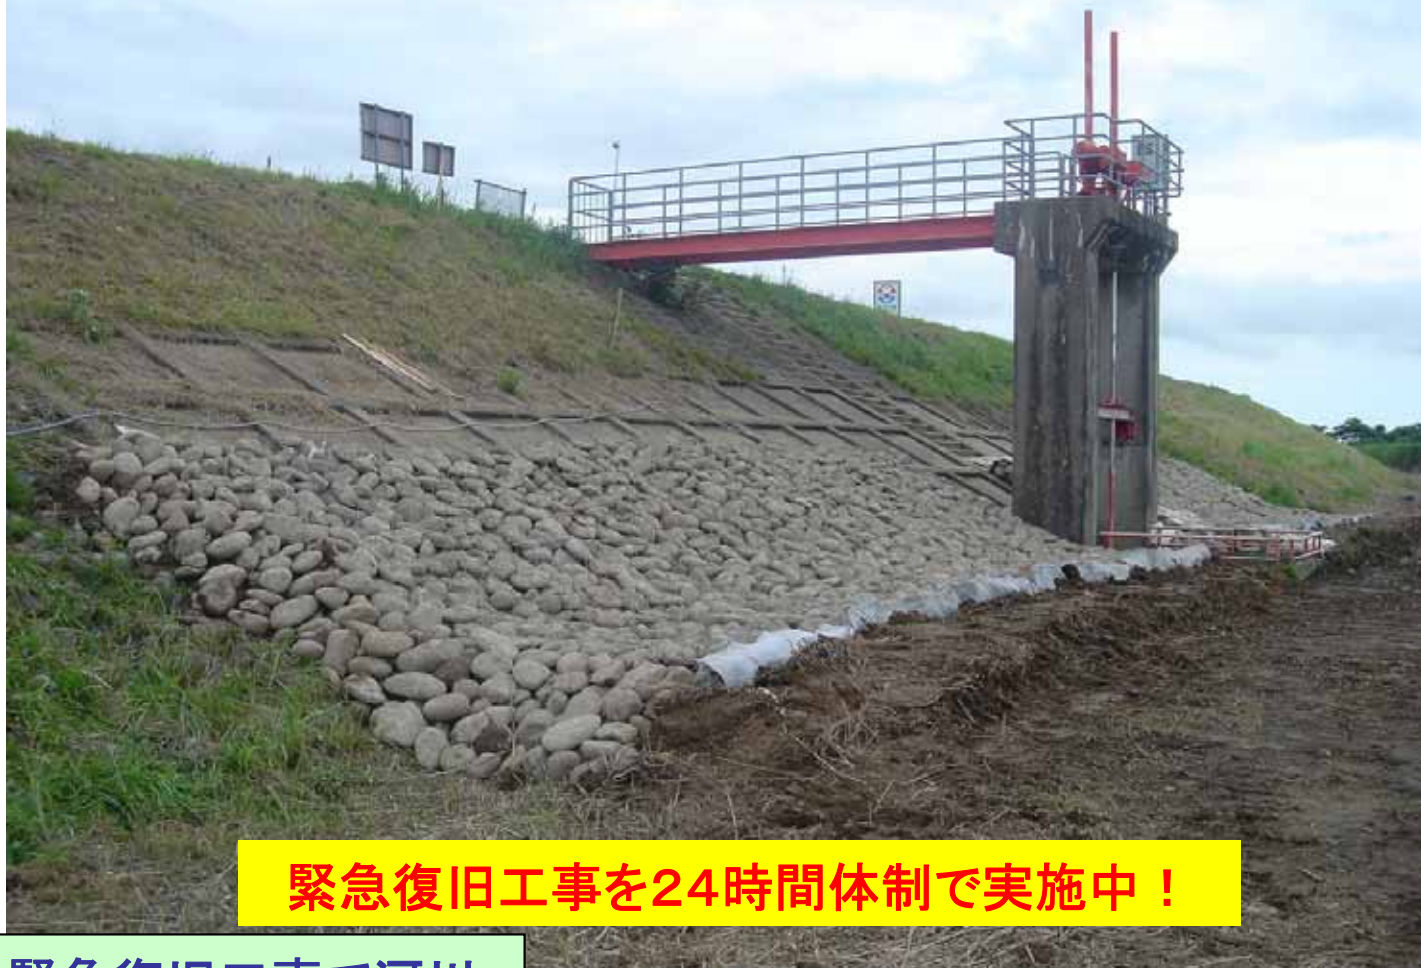
町軽井揚水機取水樋管周辺の高水護岸損傷部復旧完了

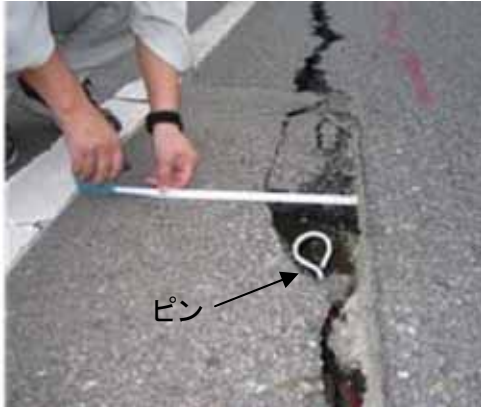
亀裂状況:ピンが全て入ってしまうため、亀裂の深さは100cm以上あります。

※切返し盛土: 亀裂により空洞となっている部分を一度掘削し、再度念入りに締固めを行います。

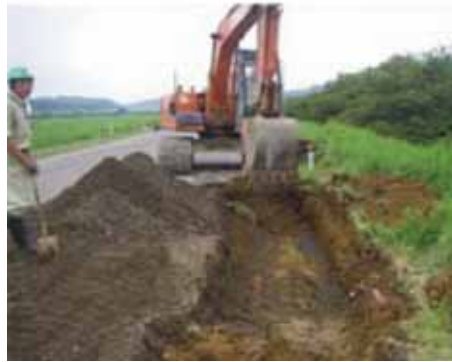
亀裂の部分を含め掘削しているところです。

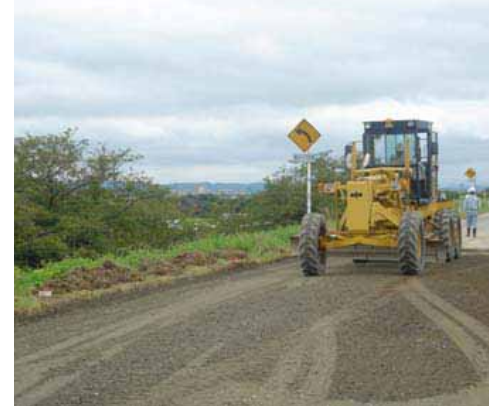
掘削後、埋戻し、路盤を整正しているところです。

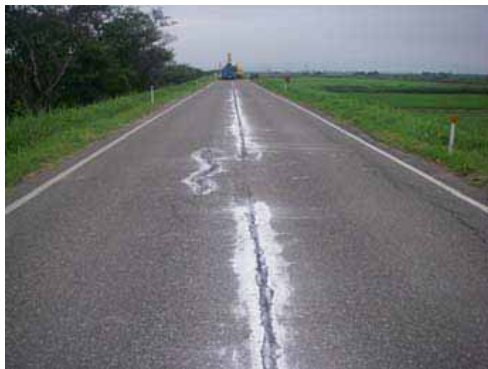
堤防上面に長く亀裂が入っています。(白くなっている部分は、亀裂の深さを確認するための石灰です。)

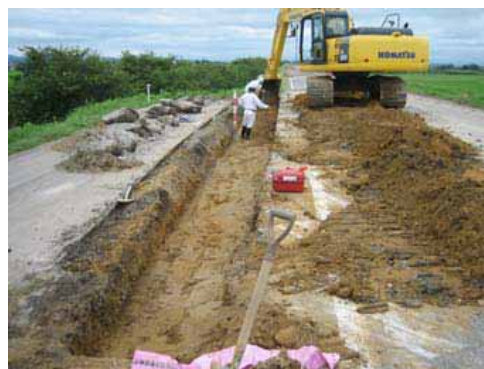
石灰で、亀裂を確認し、掘削しているところです。

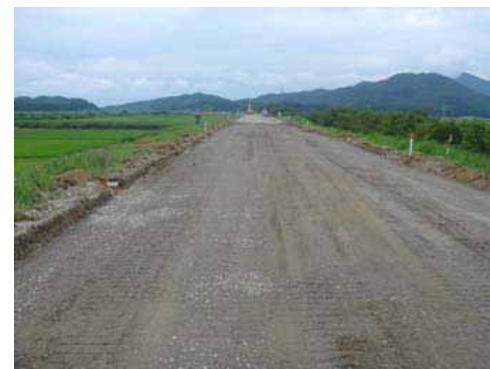
掘削後、盛土を完了したところです。

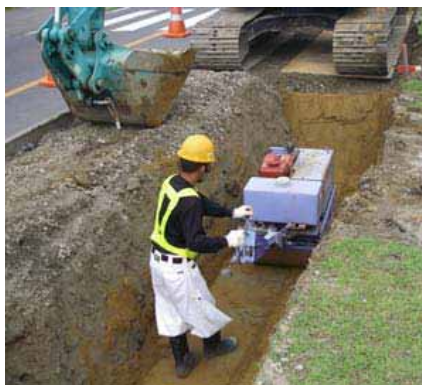
亀裂が入ったところまで掘削が完了し、再度念入りに締め固めを行っているところです。

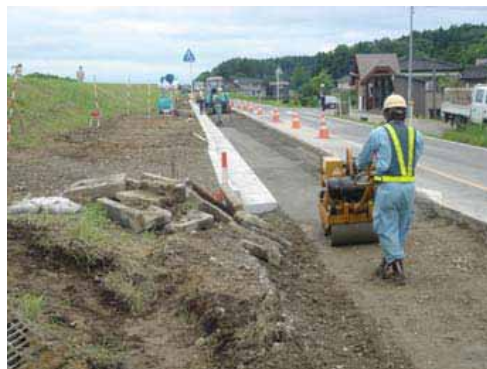
掘削後、埋戻し、路盤を整形しているところです。

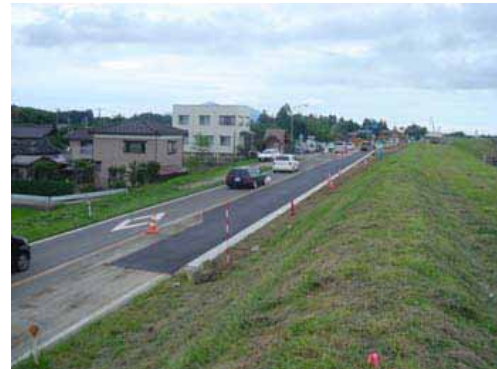
100m区間で舗装が完了しました。

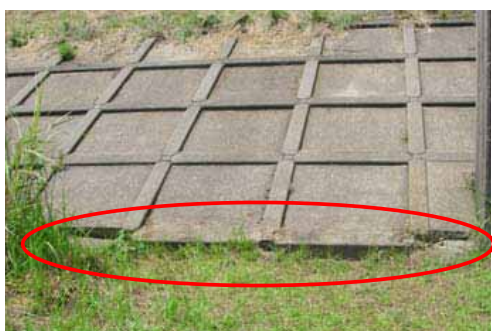
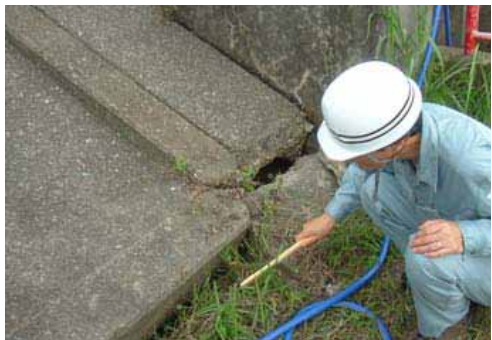
高水護岸の中折れ部分です。沈下により、護岸に開きができています。

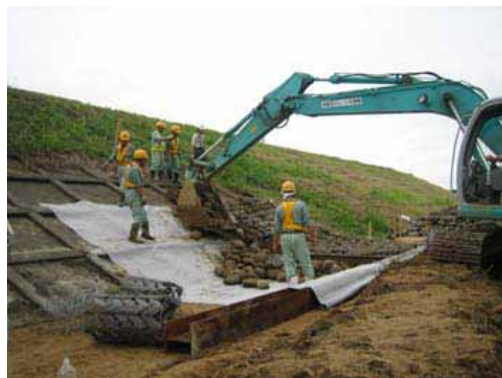
敷き均した後、じゃかご工を行います。じゃかご工は、鉄製の網の中に石を詰める応急復旧工法です。

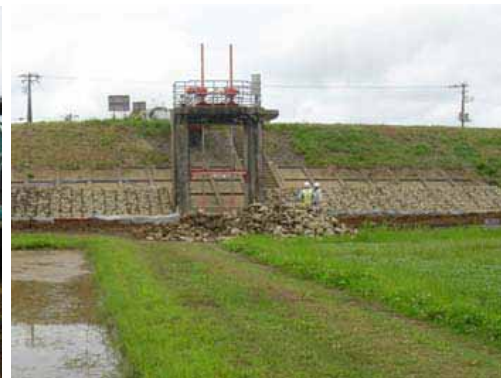
堤防護岸の損傷部へのじゃかご設置を完了しました。

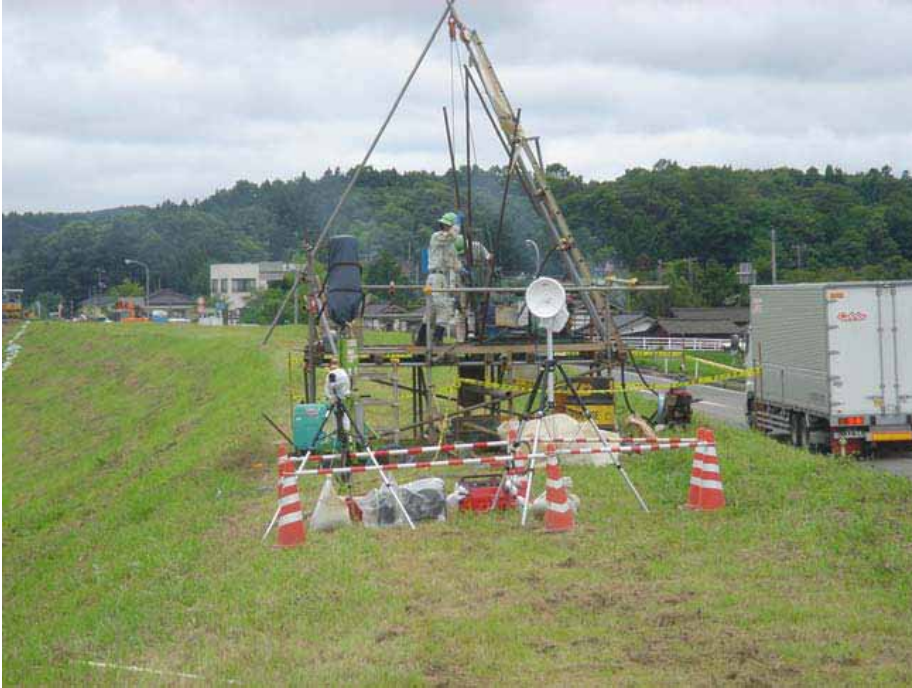
堤体内部及び基礎地盤における液状化の状況を確認するため、ボーリング調査を実施しています。

22日現在で6箇所掘削完了し、3箇所掘削推進中です。

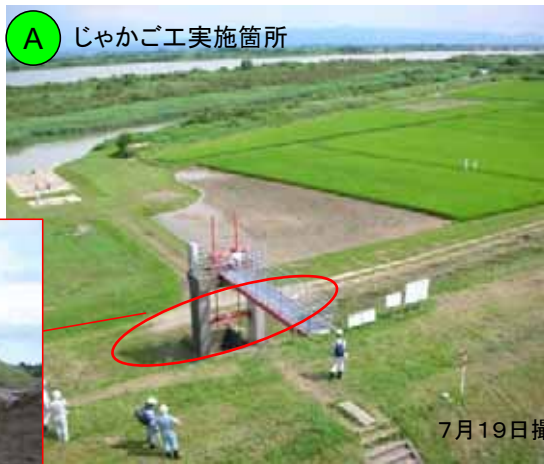
**A** じゃかご工実施箇所

7月19日撮影

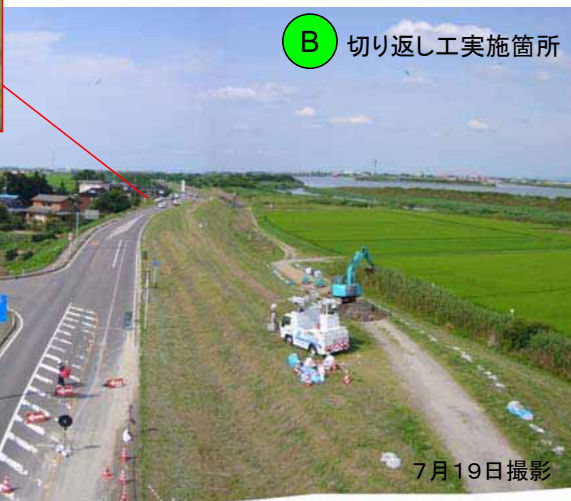
**B** 切り返し工実施箇所

7月19日撮影

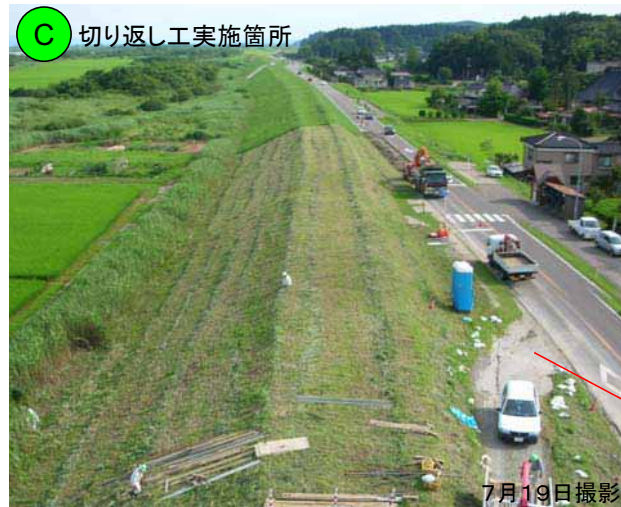
**C** 切り返し工実施箇所

7月19日撮影
