平成19年新潟県中越沖地震被災状況

(第7報) [平成19年7月23日 19:00 現在]

緊急復旧工事で河川 堤防の機能を回復！

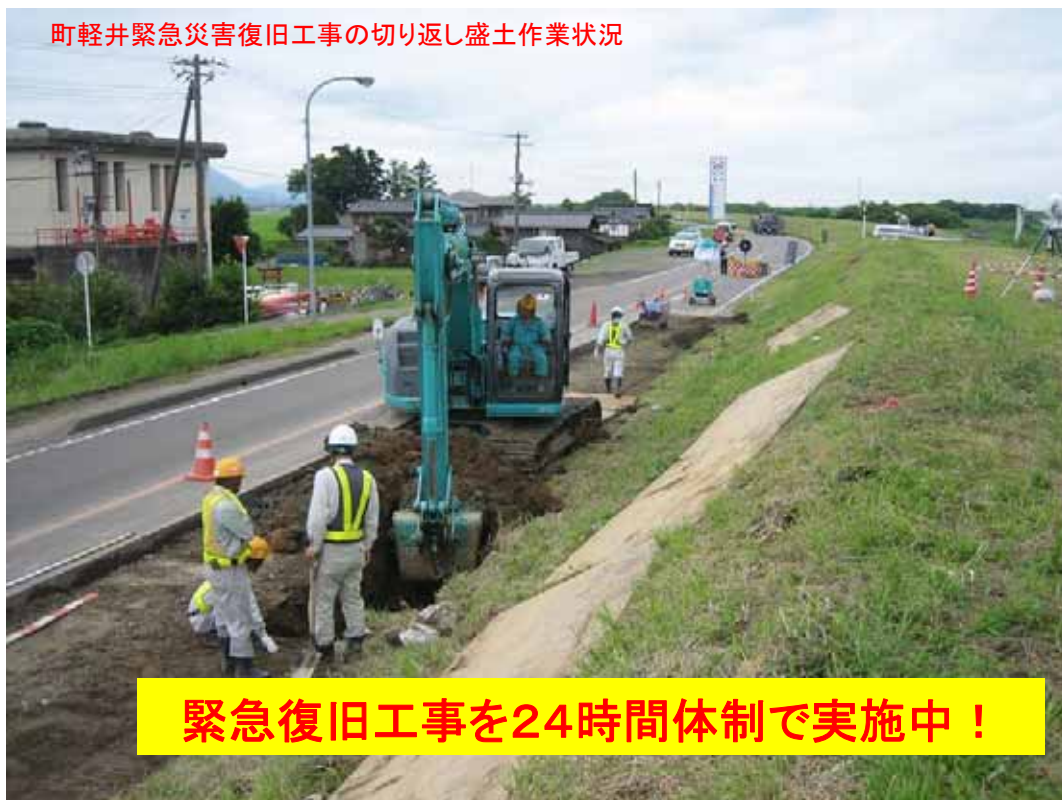
町軽井緊急災害復旧工事の切り返し盛土作業状況

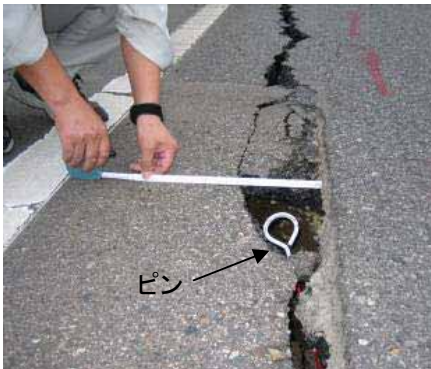
亀裂状況: ピンが全て入ってしまうため、亀裂の深さは100cm以上あります。

※切返し盛土: 亀裂により空洞となっている部分を一度掘削し、再度念入りに締固めを行います。

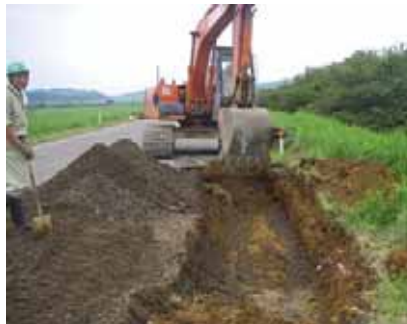
亀裂の部分を含め掘削しているところです。

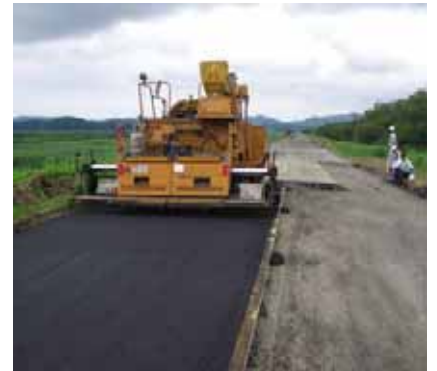
掘削、埋戻し、路盤整正の後、舗装復旧しているところです。

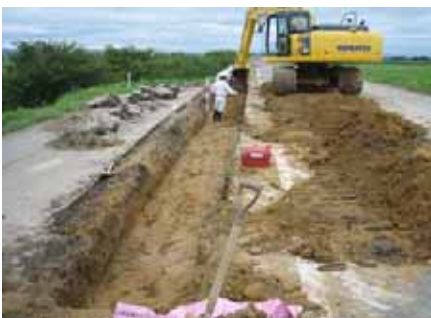
石灰で、亀裂を確認し、掘削しているところです。

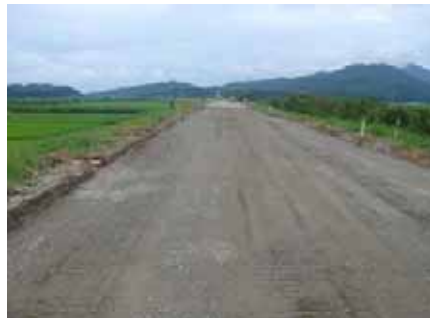
掘削後、盛土を完了したところです。

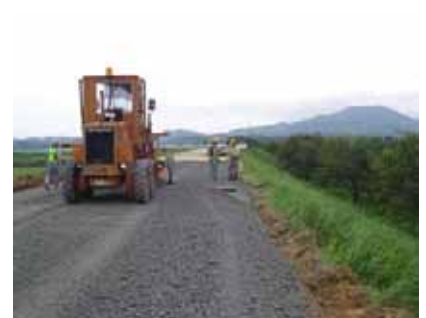
盛土完了後、路盤整正しているところです。

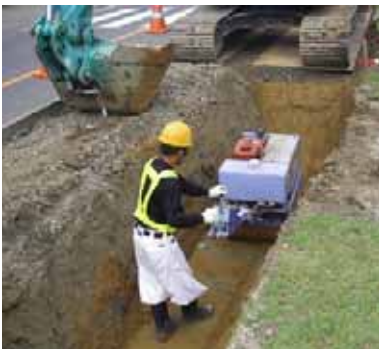
亀裂が入ったところまで掘削が完了し、再度念入りに締固めを行っているところです。

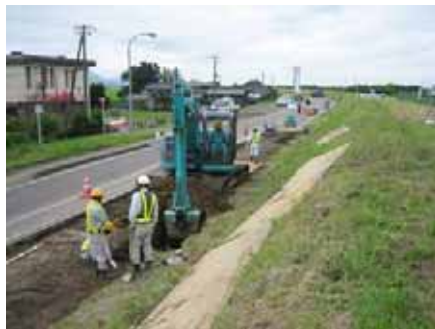
掘削後、埋戻し、締固めを修正しているところです。

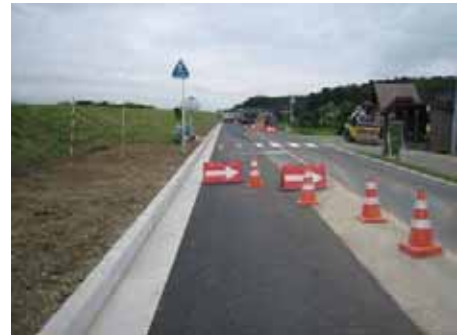
100m区間で舗装が完了しました。

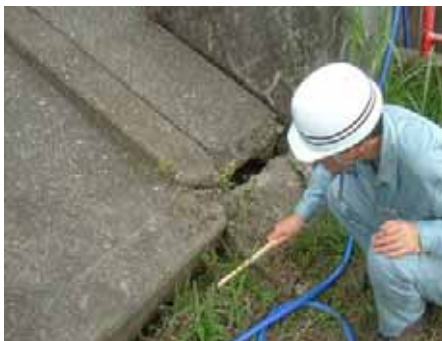
高水護岸の中折れ部分です。沈下により、護岸に開きができています。

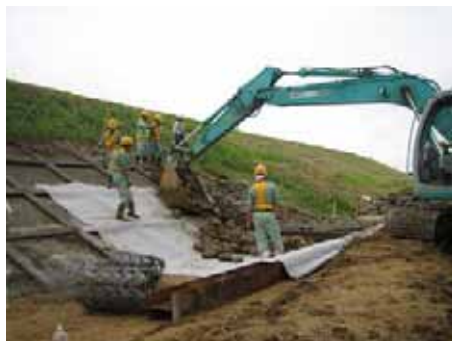
敷き均した後、じゃかご工を行います。じゃかご工は、鉄製の網の中に石を詰める応急復旧工法です。

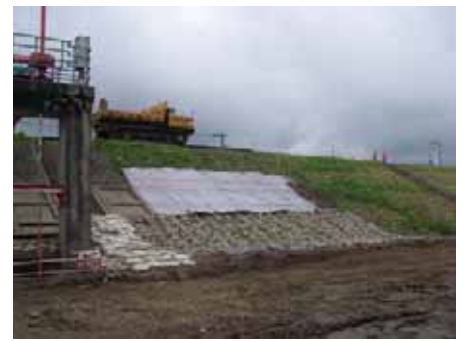
堤防護岸の損傷部へのじゃかご設置を完了しました。引き続き上段部を施工中です。

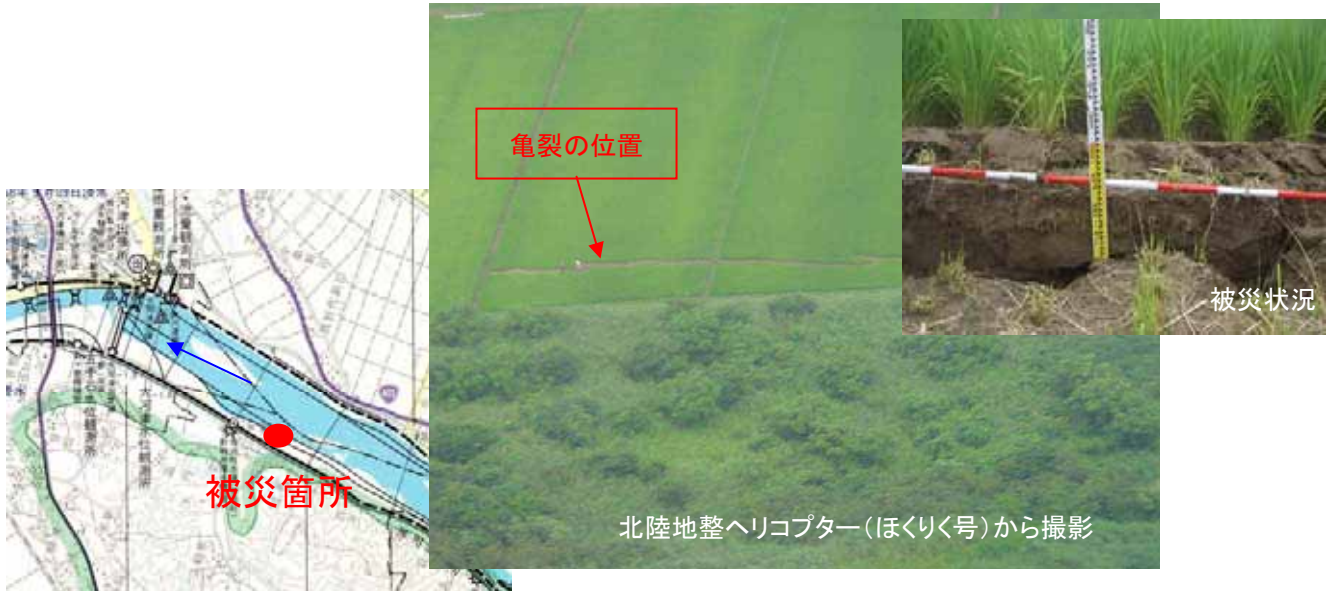
本日、長岡市与板町岩方地先の河川敷において田面に大きな亀裂が発見されました。亀裂は延長約800m、幅50cm程度、深さ1.0m程度です。
